## VAN (TABANLI-EDREMIT) DEPREMLERİ RAPORU

### 1.GİRİŞ

Bölümü Öğretim Üyesi Prof. Dr. Hasan SÖZBİLİR ve Dokuz Eylül Üniversitesi Jeoloji Mühendisliği Bölümü Araştırma Görevlisi Yük. Müh. Çağlar ÖZKAYMAK'tan oluşan heyeti görevlendirmiştir. Heyet, 27-29/10/2011 tarihleri arasında yerinde ayrıntılı inceleme ve gözlemlerde bulunmuş, çalışmalarını 16.11.2011 tarihinde tamamlayarak raporunu Oda Yönetim Kuruluna sunmuştur.

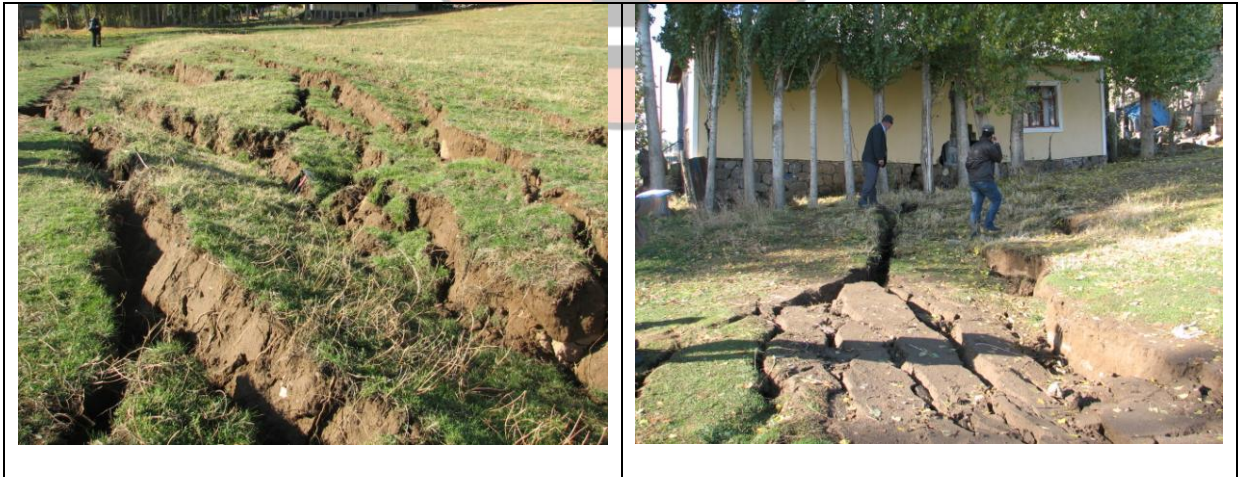
Van-Erciş depremi sırasında gelişmiş olan sismo-gravitasyonel yüzey şekilleri, özellikle Erciş ile Van ili arasında birbirinden bağımsız lokalitelerde saptanmıştır (Şekil 6). Erciş batısında Çelebibağ Beldesi İnönü Mahallesi çevresinde saptanan yüzey deformasyonları 300 m uzunluğunda ve 100 m genişliğindeki zon boyunca gözlenir (Şekil 9). UTM-0353057/4319076 koordinatlarındaki yol boyunca yüzey deformasyonları D-B uzanımlı olacak şekilde gelişmiştir. Burada gözlenen çatlaklar güneye eğimlidir ve normal fay geometrisine uygun bir şekilde güney blokları 50 cm düşmüştür. Yaklaşık 50 m uzunluğundaki bu zon batıya doğru kavis yapacak şekilde güneybatıya doğru döner ve 200–250 m uzunluğundaki K40°–50°D doğrultulu bir deformasyon zonuyla birleşir. Heyelanın taş bölgesini oluşturan zon içinde güneybatıya doğru eğimli, normal fay geometrili ve birbiriyle bağlantılı çok sayıda yüzey çatlağı/kırığı bulunur. Deformasyon zonu içinde kalan bloklar kuzeybatıya doğru eğimlidir ve kuzeybatıdan güneydoğuya doğru blok eğimlerinde artış (geriye doğru çarpılma; 'back tilting') gözlenir (Şekil 10). Deformasyon zonu güneye doğru önce K–G doğrultusuna daha sonra, D–B doğrultusuna dönüş gösterir. Bu özellikleriyle deformasyon zonu, bir bütün olarak güneydoğuya doğru eğimli ve geniş kavisli, yanal yayılma yapıları da içeren listrik bir heyelan niteliği sunar.

**Şekil 10.** Çelebibağı Mevkii kuzeyinde (L1a) gelişen heyelan/yanal yayılmayı gösteren arazi fotoğrafları. Çatlaklar arasında kalan blokların çatlak yüzeylerine ters yönde eğimlendiğine (geriye doğru çarpılma) dikkat ediniz.

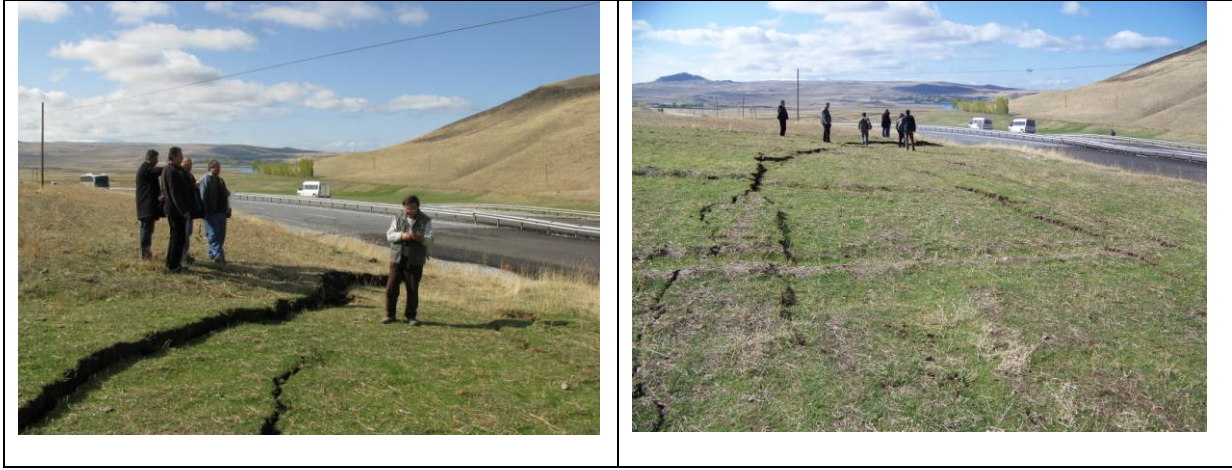
Benzer heyelan yapıları Gedikbudak ve Gölü çevresinde saptanmıştır (Şekil 11). Gedikbudak heyelanı  $K70^{\circ}D$  uzanımlıdır ve Van-Erciş karayolunda deformasyona neden olmuştur.

**Şekil 11.** Gedikbulak çevresinde gelişen yanal yayılmayı gösteren arazi fotoğrafları.

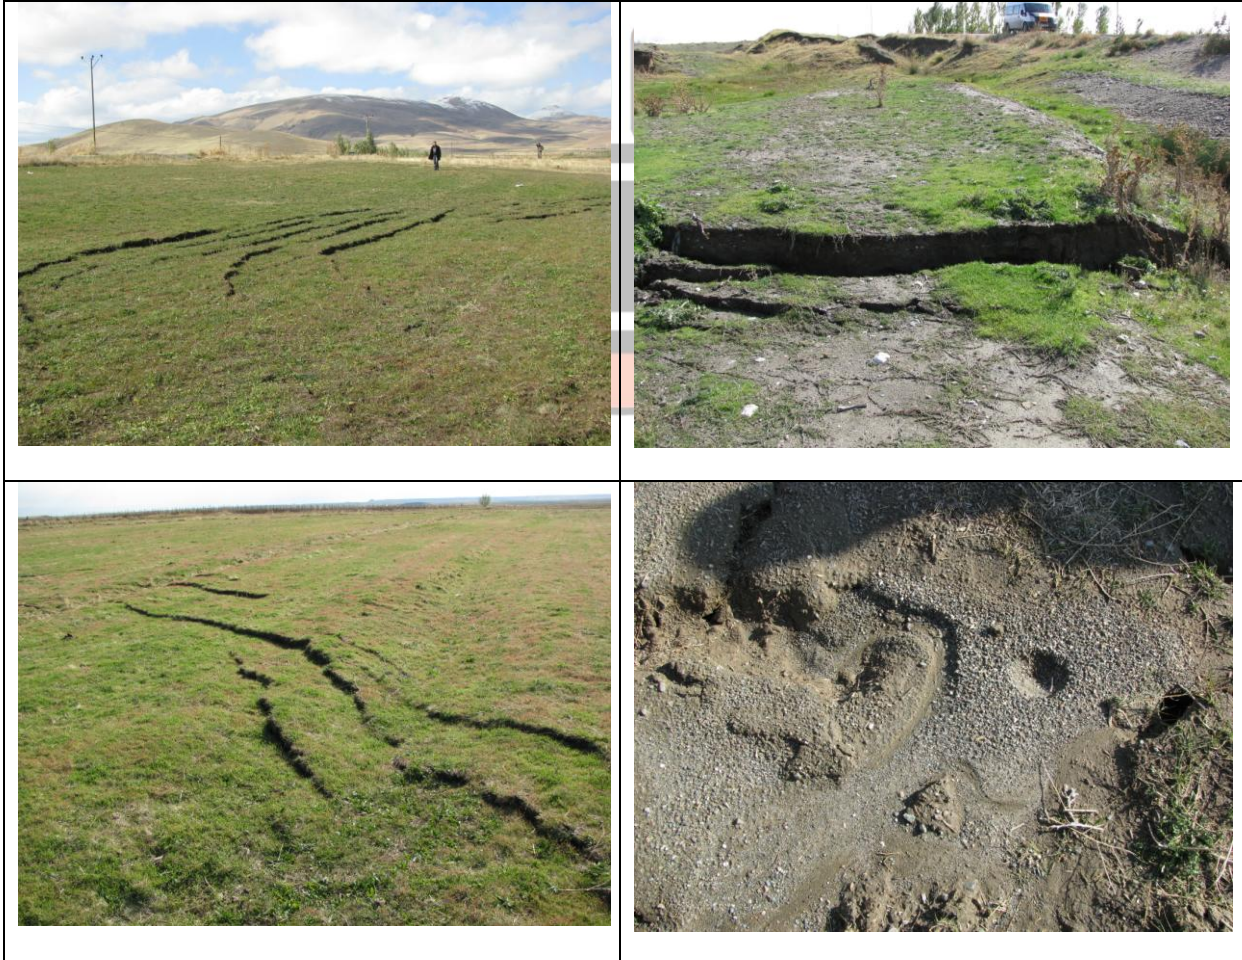
Göllü çevresindeki heyelan ise  $K50^{\circ}B$  uzanımlı ve  $KD'$ 'ye eğimli listrik bir geometriye sahiptir. Alaköy çevresinde 50 metre çaplı dairesel bir çöküntü alanı gözlenir (Şekil 12). Burada sıçramalı bir yapıya sahip olan kavisli çatlaklar boyunca normal fay geometrili açılmaların yanı sıra, ters fay geometrili sıkışma yapıları da gelişmiştir. Açılmalı yapılar boyunca değişik boyutlu sıvılaşma gözlenir.

**Şekil 12.** Göllü ve Alaköy çevresinde gelişen yanal yayılma ve sıvılaşma yapılarına ait arazi fotoğrafları. Sol üst fotoğrafta gelişen dairesel çatlaklar yüzeye çıkamayan sıvılaşma yapısının varlığına işaret eder. Sol alt fotoğrafta yanal yönde devamsız ters fay geometrisi sunan yüzey

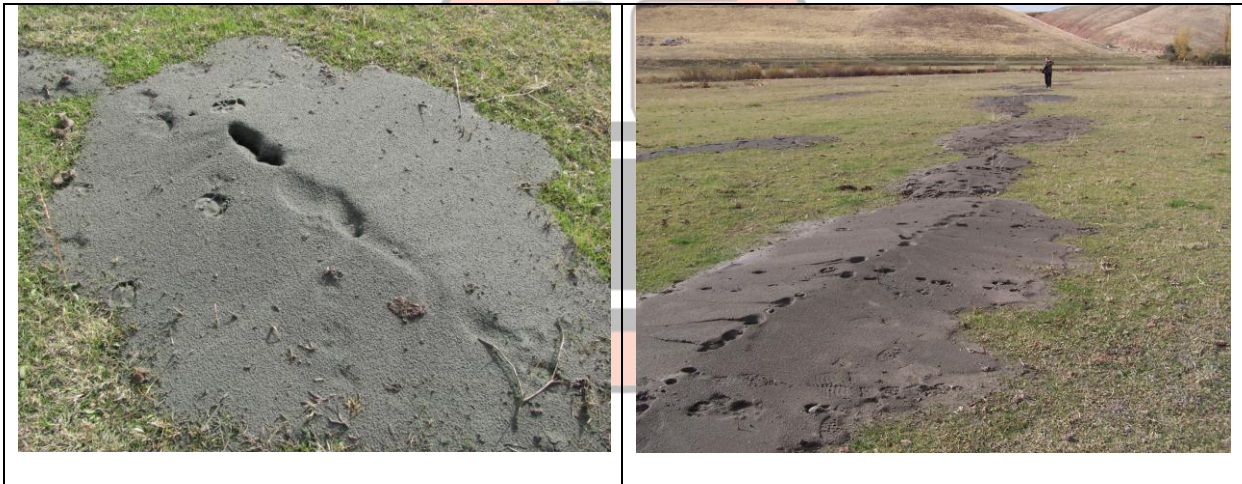
Benzer sıvılaşma yapıları 0347348/427349 koordinatlarında Topaktaş-Arisu-Dibekdüzü köylerinin de içinde olduğu Karasu Çayı taşkın ovası boyunca geniş düzlük alanda yaygın olarak gelişmiştir; bu bölge karakteristik sıvılaşma yapıları için tip alan niteliğindedir (Şekil 13). Suyu doymun zemindeki sıvılaşma yapıları K-G ve K20°-60°B doğrultulu zonlar boyunca dizilmiştir. Sıvılaşan malzeme koyu gri renkli orta-kaba kum boyutundadır. Sıvılaşan malzeme belirli kum konisi oluşturacak şekilde geliştiği gibi, çok sayıda kum konisinden oluşan birleşik bir kum volkanı veya belirli uzanımdaki bir çatlak boyunca çıkan kum yükseltisi şeklinde olabilirler. Bu yapılar sismik olayın belirli bir büyüklüğün üstüne çıktığı durumlarda gelişir (Moretti vd., 1999). Örneğin, sıvılaşma ve kum volkanları ile dayklarının oluşabilmesi en azından 5.0 büyüklüğünde bir depreme işaret eder (Atkinson, 1984; Rodriguez-Pascua vd., 2000). Kum volkanlarının bir hat boyunca uzanması tabanda bir kum tabakasının olduğunu ve bu tabakadan belirli bir doğrultuda kum daykı şeklinde bir oluşumun geliştiğini göstermektedir. Bu gözlem, yapıların geliştiği alanın taşkın ovası olma özelliğiyle oldukça uyumludur.

**Şekil 13.** Topaktaş-Arisu-Dibekdüzü çevresinde gelişen sıvılaşma yapılarına ait arazi fotoğrafları. Soldaki fotoğrafta çizgisel çıkış merkezli tipik bir kum konisi, sağdaki fotoğrafta ise çizgisel çıkış merkezli kum konilerinin belli doğrultularda onlarca metre uzanım sunduğunu gösterir.

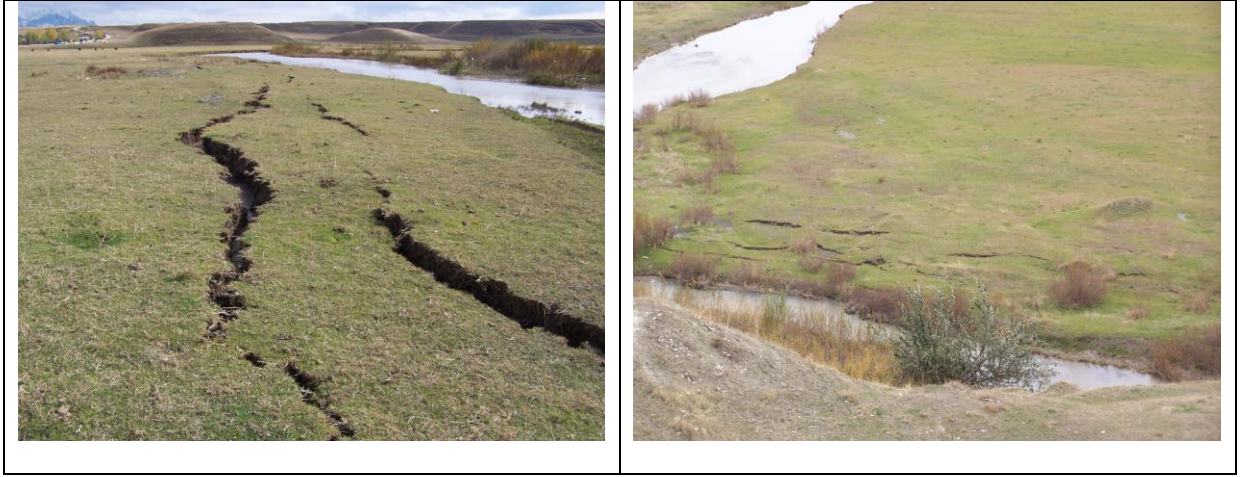
Yanal yayılma yapıları özellikle menderesli derelerin uç çubuğu ve taşkın düzlüğü bölümlerinde gelişmiştir (Şekil 14) . Birbirine paralel çatlaklar şeklindeki yanal yayılmaların genel uzanımları K-G ve K20°-60°B arasında değişmektedir.

**Şekil 14.** Topaktaş-Arisu-Dibekdüzü çevresindeki Karasu Çayı boyunca gözlenen yanal yayılmaya ait arazi fotoğrafları. Soldaki fotoğrafta yanal yayılma nedeniyle oluşan açık çatlaklar, sağdaki fotoğraf ise akarsuyun menderes yaptığı kavis içinde kalan taşkın düzlüğündeki birbirine paralel çatlaklardan oluşan yanal yayılmayı göstermektedir.

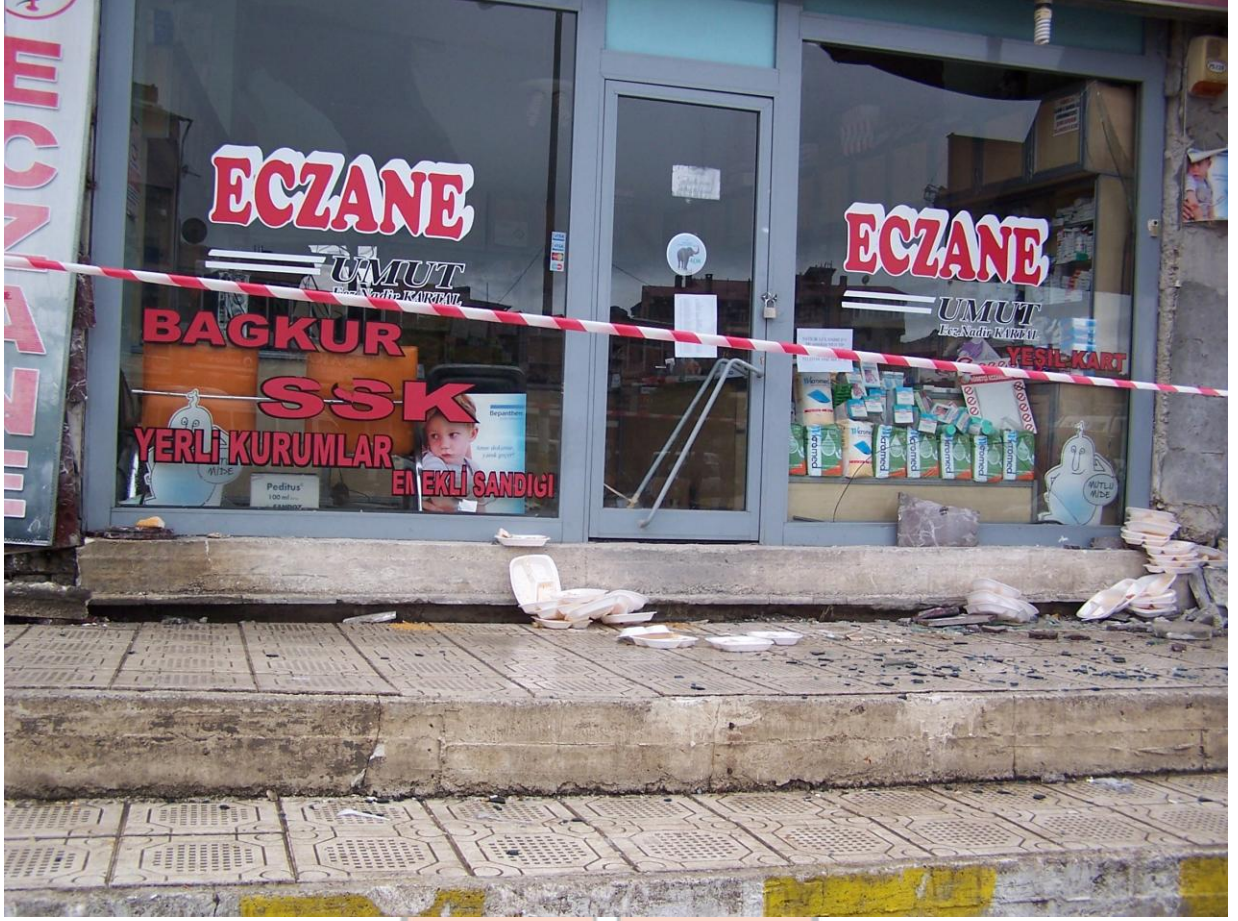
Oturma yapıları Erciş ilçesindeki hasar görmüş binaların temelleri etrafında gözlenmiştir (Şekil 15). Deprem merkez üstünün Tabanlı Köyü olduğu düşünüldüğünde, yüzeydeki graviteye bağlı deformasyonlar Bardakçı-Gedikbulak arasındaki  $K30^{\circ}-40^{\circ}D$  doğrultulu bir zon boyunca gözlenmektedir. Bunun yanında fayın tavan bloğu üzerinde  $K50^{\circ}-60^{\circ}D$  uzanımlı genç çöküntü alanları (*cresta graben*) da bulunmaktadır. Bunlardan en büyüğü Karasu grabenidir. Karasu grabeni Çitören köyünden Koçköy'e kadar uzanan 2–4 km genişliğinde ve 30 km uzunluğunda dar bir alandır (bakınız Şekil 6). Van depreminde Karasu çöküntüsünün güneybatı ucundaki Çitören, Topaktaş, Arisu ve Tevekli köylerinde heyelan, yanal yayılma ve sıvılaşma gibi deformasyon yapılarıyla birlikte önemli ölçüde yıkım olmuş ve çok sayıda insan hayatını kaybetmiştir.

**Şekil 15.** Erciř ilçesindeki zeminde gözlenen oturma yapıları nedeniyle binalarda gelişen hasarlar. Yerdeki oturma nedeniyle kaldırım ile bina temeli arasında 5 cm lik bir kot farkı oluşmuştur.

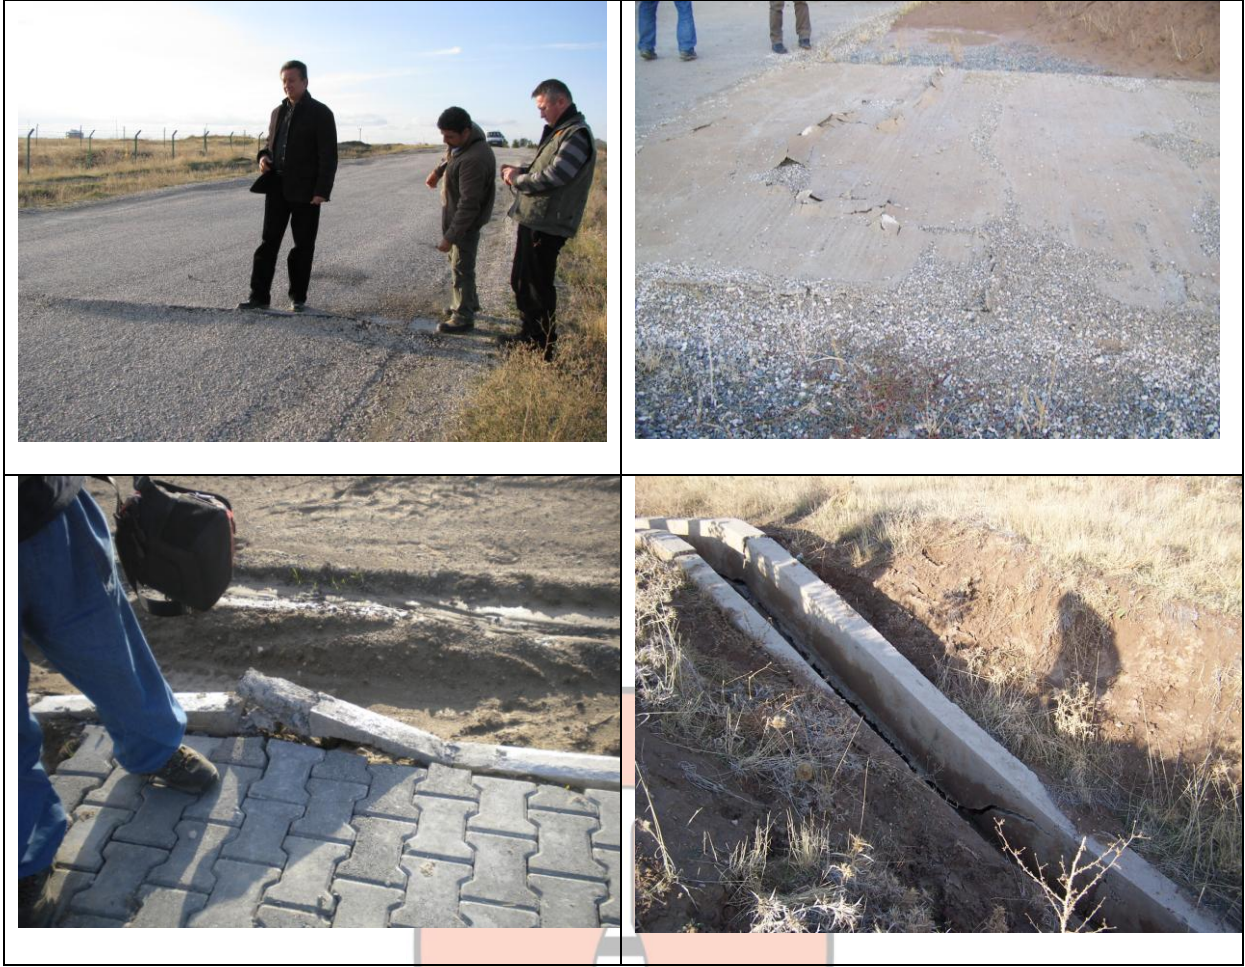
Van-Tabanlı depreminde tektonik streslere bağı yapılar yükselme ve çökmeler ile uzunlamasına sırtlar şeklinde gelişmişlerdir. Yükselme-çökme yapıları özellikleri bazı asfalt yollarda gözlenmiştir (Şekil 16). Bu yapılara yakın yerlerde yoldaki asfaltta  $K30^{\circ}$ - $50^{\circ}$ D uzanımlı antiklinal geometrili sırtlar gelişmiştir. Önemli bir bölümü asimetrik olan yapılar, güneye doğru tektonik taşınmayı yansıtacak bir geometriye sahiptir.

**Şekil 16.** 23 Ekim 2011 Van depremi sırasında gelişmiş olan antiklinal geometrili sıkışma yapıları. Sol üst fotoğraf asfalt yola dik gelişmiş sırt şeklindeki sıkışmayı, sağ üst fotoğraf eski hastane temelinde gelişmiş yanıl sıçramalı antiklinal geometrili deformasyonu, sol alt fotoğraf yol kenarındaki kaldırımda sıkışma nedeniyle gelişen kabarma ve kırılmayı, sağ alt fotoğraf aynı lokasyonda, yol kenarındaki kanalın alt ve üst kesiminde gelişen kırılmaları göstermektedir.

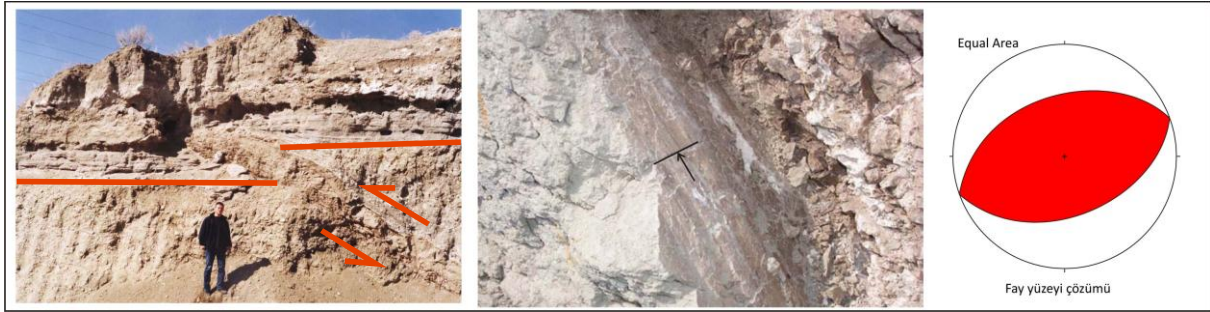
**Şekil 18.** YYÜ Yerleşkesi girişinde Geç Pleyistosen-Holosen birimlerini kesen ters fayın uzaktan ve yakından arazi görüntüsü ve fay yüzeyi çözümü. Soldaki fotoğrafta Üst Pleyistosen ile Holosen birimler arasındaki uyumsuzluk yüzeyi (kırmızı yatay çizgi) fay tarafından 90 cm ötelenmektedir. Ortadaki fotoğrafta fay düzlemi üzerindeki fay çizikleri fayın eğim atım hareketini, sağdaki şekil ise, arazide ölçülen kinematik verinin ters fay olduğunu göstermektedir.

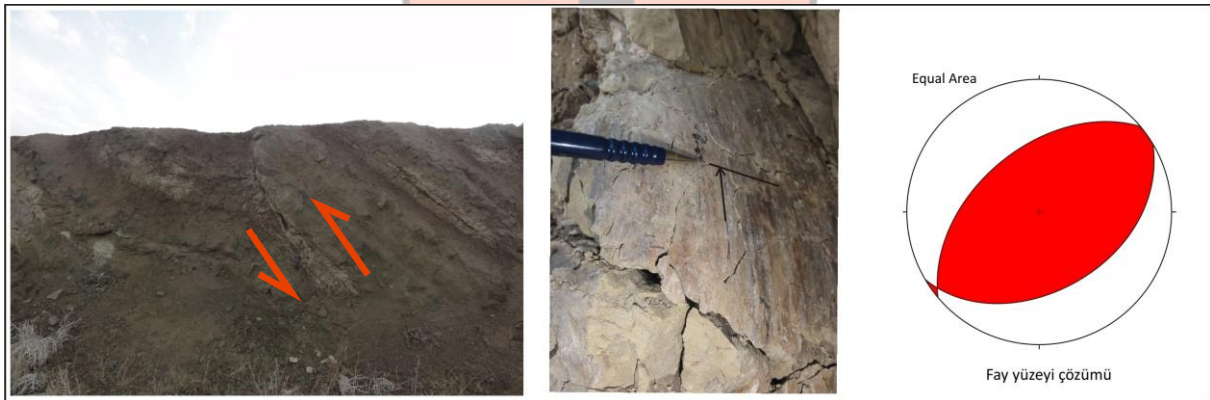
Benzer ters faylanmaya ait arazi yüzlekleri Eski Hastane temelinin atıldığı 0351391/4274413 lokasyonunda da bulunur (Şekil 19). Bu lokasyonda Üst Pliyosen–Pleyistosen birimleri  $K50^{\circ}D$  doğrultulu ve  $51^{\circ}$  kuzeybatıya eğimli sol yanal bileşenli ters bir fayla kesilmektedir.

**Şekil 19.** Pliyo-Kuvaterner birimlerini kesen ters fayın uzaktan ve yakından arazi görüntüsü ve fay yüzeyi çözümü. Soldaki fotoğraf aynı yöne eğimli Üst Pliyosen-Pleyistosen katmanlarının ters bir fayla kesilerek ötelendiğini, ortadaki fotoğraf fay düzlemi üzerinde eğim atımı belgeleyen fay çiziklerini, sağdaki şekil ise, söz konusu fayın sol yanal bileşenli ters bir fay niteliği taşıdığını göstermektedir.

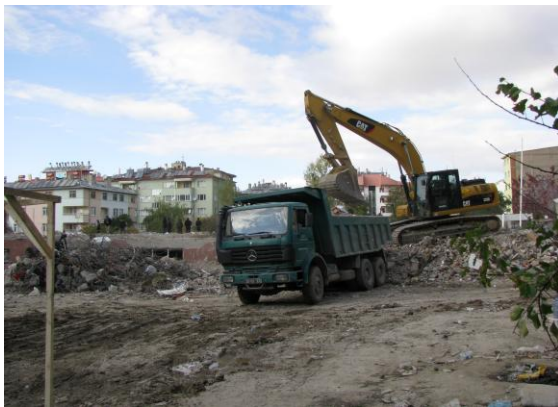
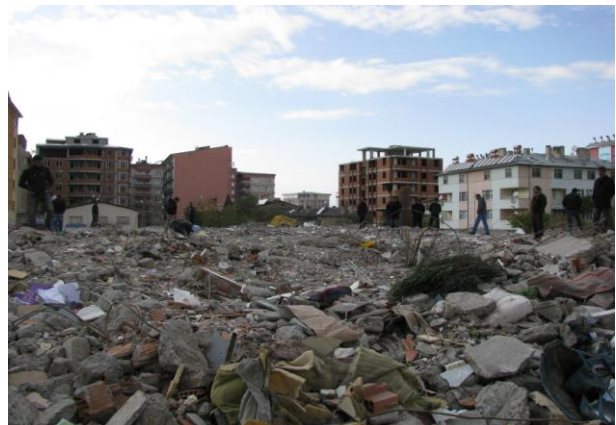
23.10.2011 tarihinde meydana gelen 7.2 (Mw) büyüklüğündeki depremin Van şehir merkezi ile güneyinde yeralan yerleşim birimlerinde sınırlı alanlarda yapılarda göçme ve ağır hasarlara neden olduğu, şehir merkezinde göçen 7 adet binanın enkazı altında kalan vatandaşlarımızdan 62 sinin yaşamını yitirdiği, söz konusu binaların Kazım Karabekir Caddesi üzerinde tek bir lokasyonda yoğunlaştığı (Şekil 24), bunun dışında az, orta ve yer yer ağır hasarlı yapıların kent içinde saçılım gösterdiği, saçılım gösteren bu yapılardaki hasarların ise çoğunlukla uygun mühendislik hizmeti alınmamasından ve yerel zemin koşullarından kaynaklandığı, Çevik Kuvvet Şube Müdürlüğü, MTA Doğu Anadolu Bölge Müdürlüğü ( Şekil 25) gibi bazı kamu yapılarında da ağır hasarların olduğu,

**Şekil 24.** Van merkezde çöken 7 adet binanın yer aldığı bölge ve enkaz kaldırma çalışmaları.

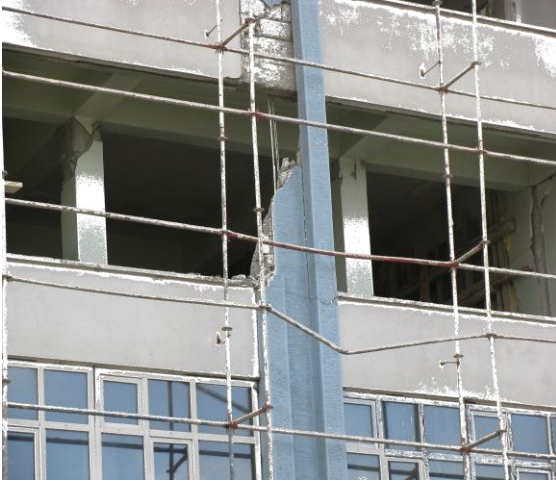
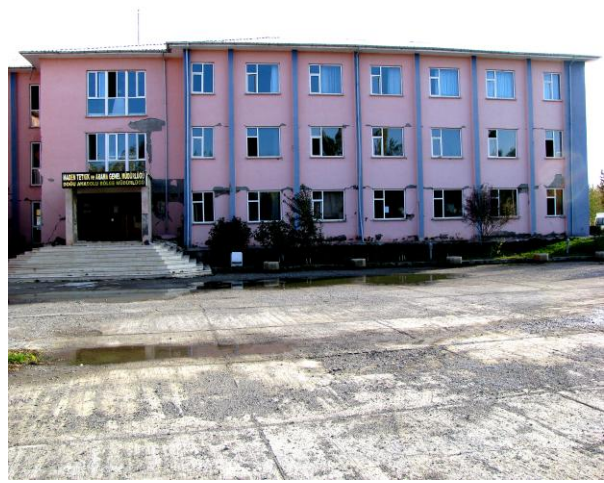
**Şekil 25.** Van merkezde SGK binası (A), MTA Doğu Anadolu Bölge Müdürlüğü Hizmet binasında (B) meydana gelen hasarlar.

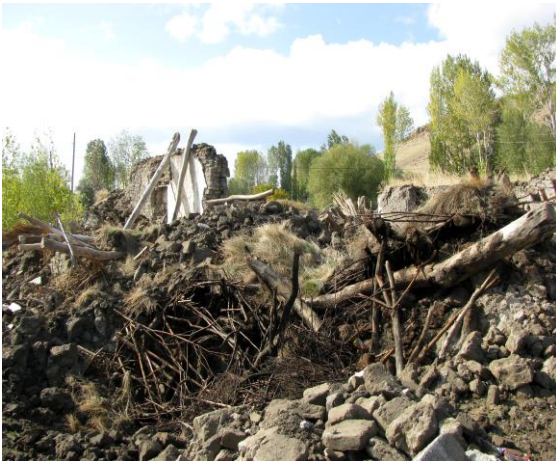
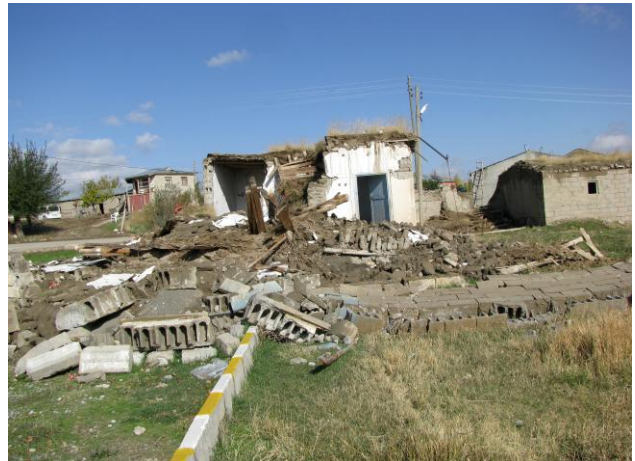
Van şehir merkezinden kuzeye doğru gidildikçe özellikle hareket eden fayın tavan bloğu üzerinde yer alan Van merkez ilçeye bağlı Alaköy, Gedikbulak, Dağönü, Gülsünler, Mollakasım, Dibekdüzü, Güvençli, Kumluca, Yemlice, Yaylıyaka ve Arısu köylerinde ağır hasarların olduğu (Şekil 26), konutların tamamen göçmesi veya ağır hasara uğraması sonucunda 65 vatandaşımızın yaşamını yitirdiği, bu köylerin harita üzerindeki dağılımına bakıldığında önemli bir bölümünün Karasu Çayı vadisi ile Van Gölü kıyısında yer alan ve Van Gölü'ne boşalan dere yatakları ile eski göl çökelleri üzerinde kuruldukları (Şekil 17), köy yerleşim alanlarının heyelanlı, yeraltı suyu yüksek, gevşek ve Pleyistosen-güncel çökeller üzerinde yer aldığı (Şekil 26),

**Şekil 26.** Van Merkez Alaköy’de görülen hasarlar

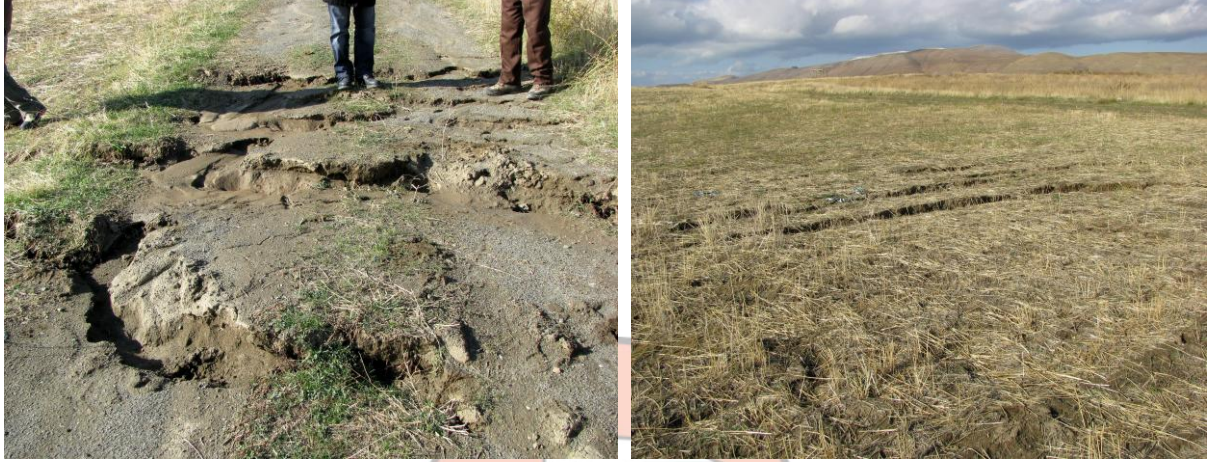
Karasu vadisinde yeralan Alaköy, Topaktaş ve Dibekdüzü köyleri ile yakın çevresindeki arazilerde yapılan ayrıntılı incelemelerde yoğun sıvılaşma izlerine rastlanmış, buna bağlı olarak yanal yayılma ve bazı köy yollarında (Topaktaş-Dibekdüzü arası) oturma türü deformasyonların meydana geldiği (Şekil 27),

**Şekil 27.** Van Merkez Alaköy arazilerinde görülen sıvılaşma (A) ve oturma yapılarına (B) örnekler.

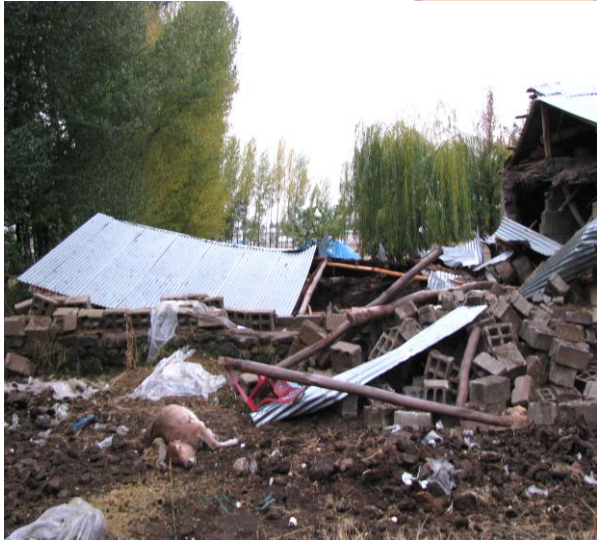
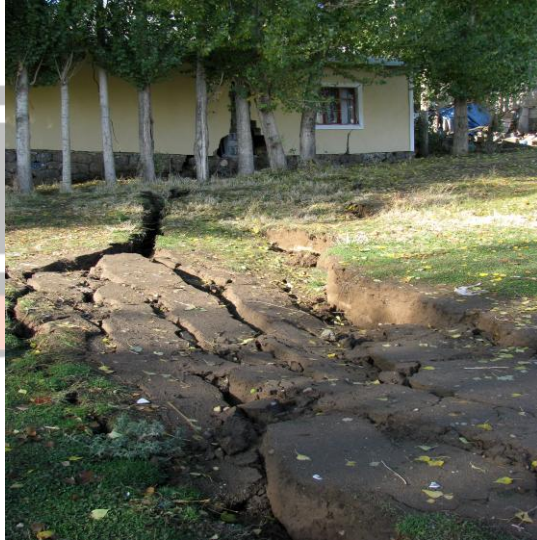
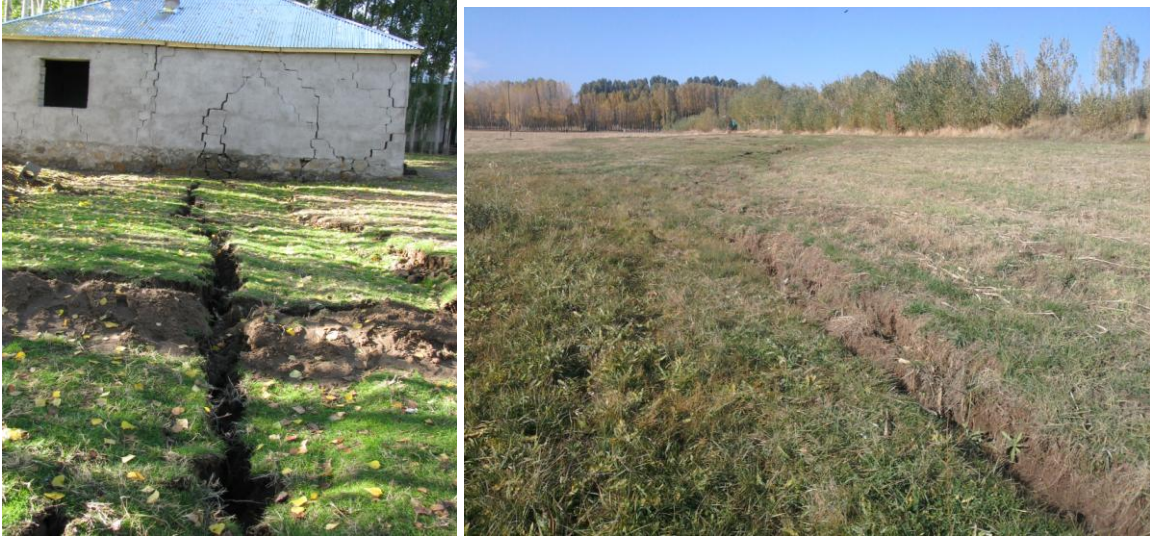
Erciş ilçesine bağlı Çelebibağ beldesinde bazı hayvan barınakları dışında göçme konumuna gelmiş herhangi bir yapının olmadığı, buna rağmen özellikle İnönü Mahallesi yeraltı suyu seviyesinin sığ, gevşek kumlu- siltli zemin birimlerinin yer aldığı bazı bölgelerde sivilaşmanın geliştiği, sivilaşmanın çok az eğimli bazı bölgelerde oturma ve beraberinde yüzeyde 50 cm'lik hareketi olan bir yanal yayılma neden olduğu, bu yanal yayılmanın yaklaşık 300 m uzunluğunda 100 m genişliğinde bir alanda etkili olduğu, oturma- yanal yayılma sonucunda bazı konutların ağır hasar gördüğü, konutları etkilemese de bazı bölgelerde yüzeysel heyelanların meydana geldiği (Şekil 29a ve 31),

**Şekil 31.** Erciş-Çelebibağ beldesinde yıkılan hayvan barınağı (sol üstte), yanal yayılmanın yapı üzerinde neden olduğu hasar ve deformasyon (sağ üst ve sol alt), deprem sonucunda oluşan yanal yayılma ve heyelanları (sağ alt) gösteren arazi görüntüleri.

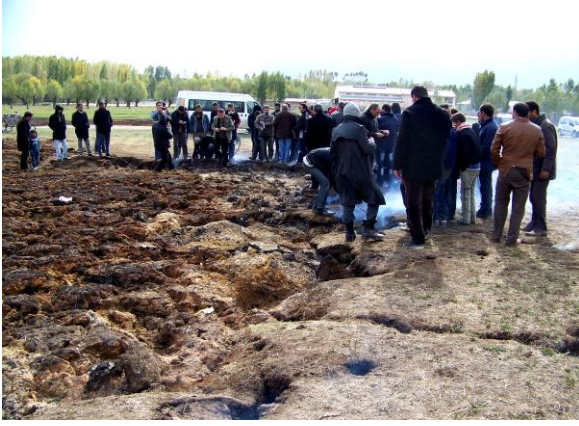
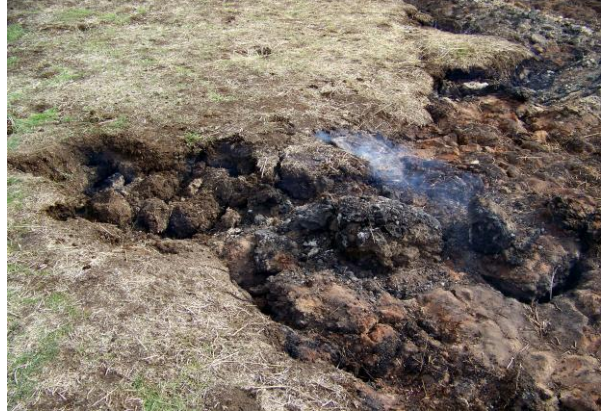
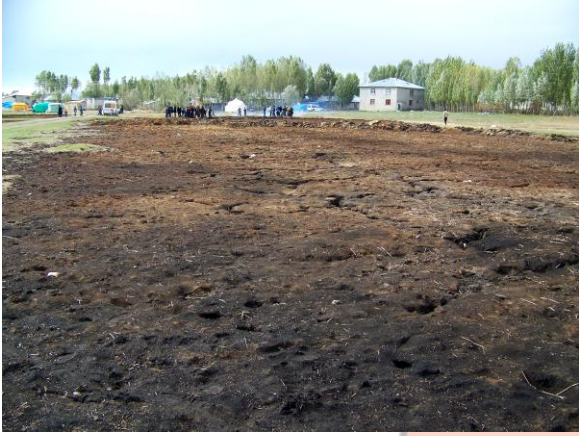
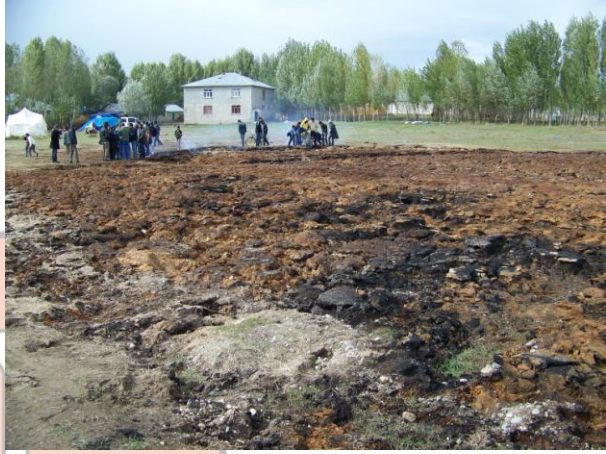
DSİ tarafından Erciş ovası sulama sisteminin oluşturulması, dere ve çay sularının kontrol altına alınmasından sonra alüviyal yelpaze ve delta üzerinde yer alan küçük bataklık, göl ve sazlıklarının doldurularak veya kurutularak tarımsal amaçlı kullanıldığı, zaman içinde yerleşim alanlarının büyümesiyle ilçe mücavir alan sınırlarına yakın bu bölgelerin imara açıldığı, zayıf zemin mukavemet özelliklerine sahip bu alanlar üzerinde bulunan yapıların ağır hasar gördükleri,

**Şekil 32.** Erciş Merkez Yeşilova mahallesinde yanan turbalık alan ve üzerindeki yapılaşmaları gösteren fotoğraflar.

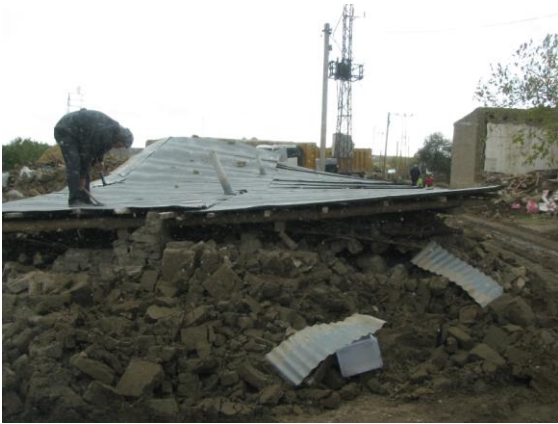
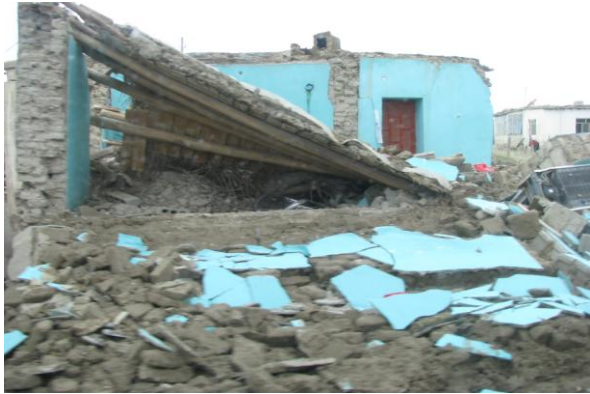
Köylerde çoğunlukla, çamur harçlı, kerpiç ve taş duvarlar ile yine çamur veya beton harçlı biriket türü yığma tek katlı yapıların bulunduğu, herhangi bir mühendislik hizmeti almamış oldukları, dolayısıyla da göçme ve ağır hasara uğradıkları (Şekil 33),

**Şekil 33.** Alaköy ve Mollakasım köylerinde göçen yukarıda belirtilen özelliklere sahip konutlar.

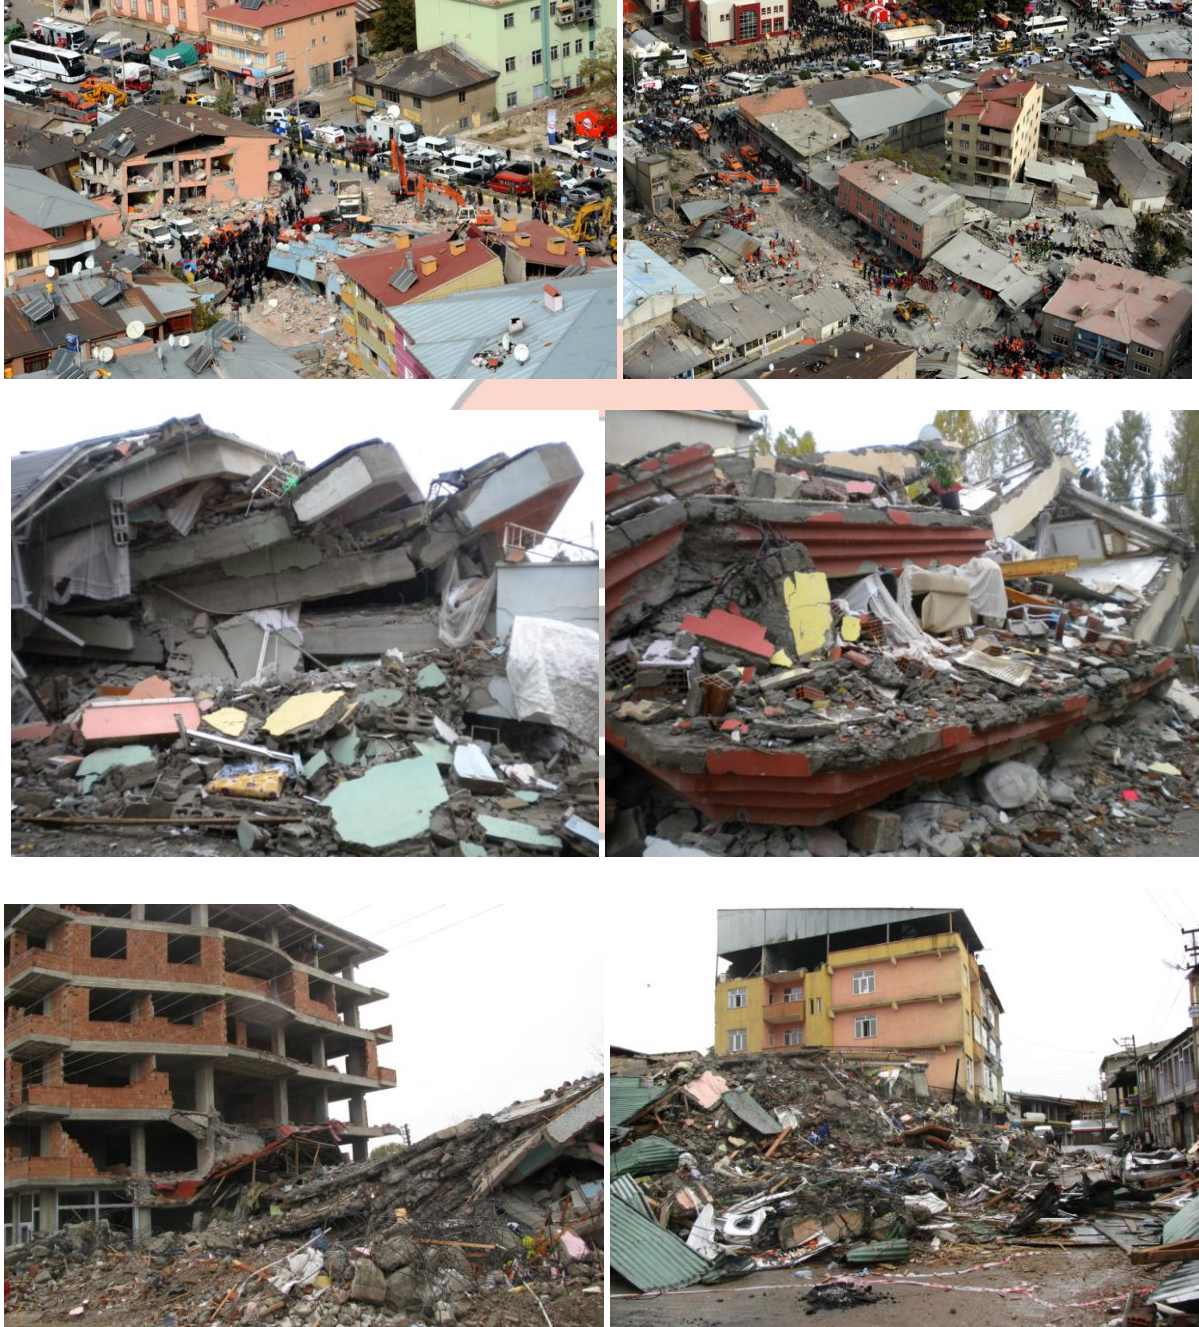
Van ve Erciř merkezlerinde göçen ve ağır hasar gören yapıların, yeraltısuyu seviyesi sıg, zayıf zemin mukavemet özelliklerine sahip alüviyal alanlar üzerine kurulmuş, farklı zaman aralıklarında yapılmış, 5–6 katlı yığma ve betonarme karkas tarzda inşa edilmiş oldukları (řekil 34),

Yapı hasarlarının çoğunlukla zayıf zemin mukavemet özelliklerine sahip alanlar üzerinde kurulmuş düşük nitelikli malzeme (beton, tuğla, biriket vb), yetersiz ve uygun olmayan donatı ve işçilik hataları ile denetimsizlikten kaynaklandığı (řekil 34),

**řekil 34.** Erciř Merkezde Emniyet ve Zeylan caddeleri üzerinde yeralan ve göçen yapılar.

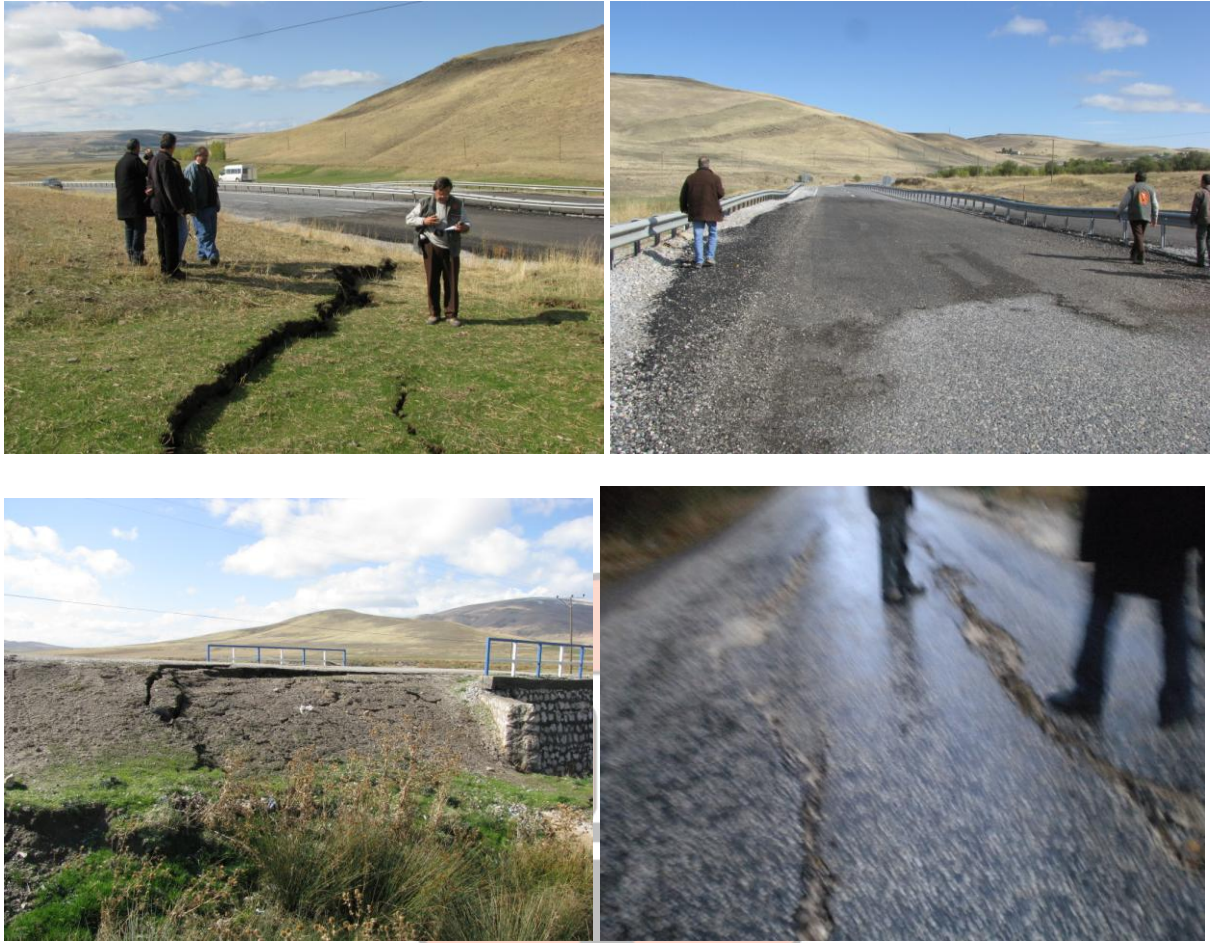
**Şekil 35.** Van-Erciş karayolunun yamacında meydana gelen heyelan (sol üst), bu heyelanının yolda meydana getirdiği deformasyonun tamir edilmiş hali (sağ üst), Göllü köyü yolu üzerinde meydana gelen deformasyonların menfez (sağ alt) ve yol üzerinde oluşturduğu deformasyon (sol alt).

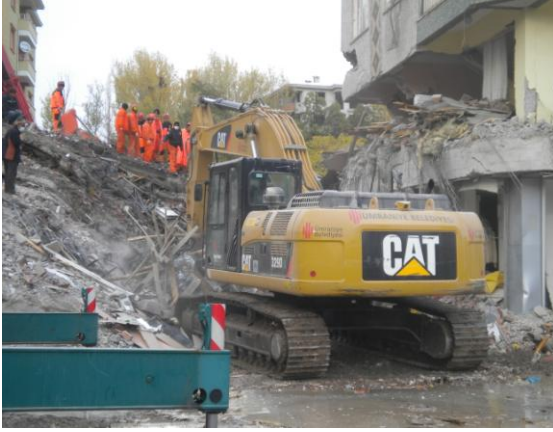
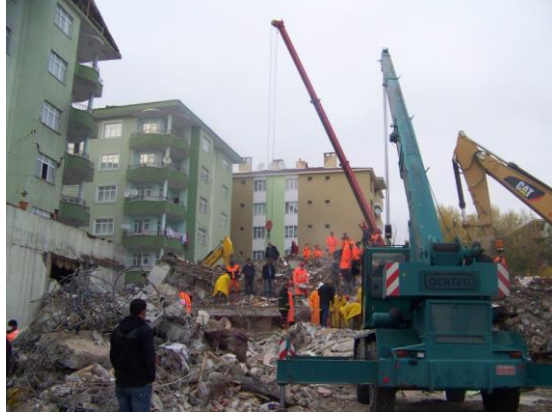
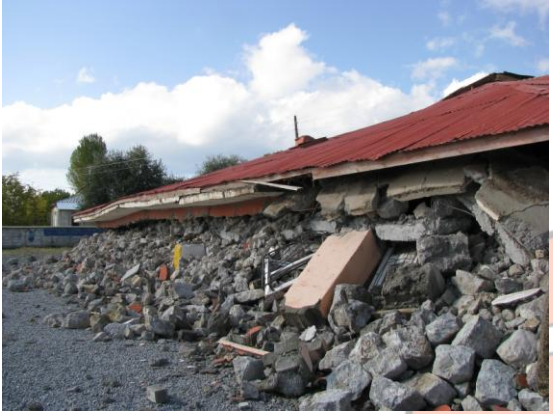
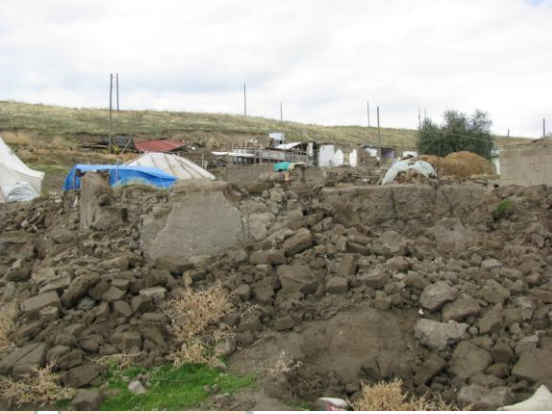
**Şekil 36.** Erciş'te enkaz kaldırma çalışması (sol üste), Erciş'te arama kurtarma çalışmaları (sağ üst), yıkılan Alaköy İlköğretim Okulu laboratuar binası (sol alt), Dibekdüzü köyünde kaldırılmamış enkazlar (sağ alt).
