## Atık Barajlarındaki Su Kaçaklarının İncelenmesi: Çanakkale Örneği

*Investigation of Water Seepage from Tailing Dams, Case of Çanakkale*

Koray ULAMIŞ

Ankara Üniversitesi, Mühendislik Fakültesi, Jeoloji Mühendisliği Bölümü, Gölbaşı, ANKARA

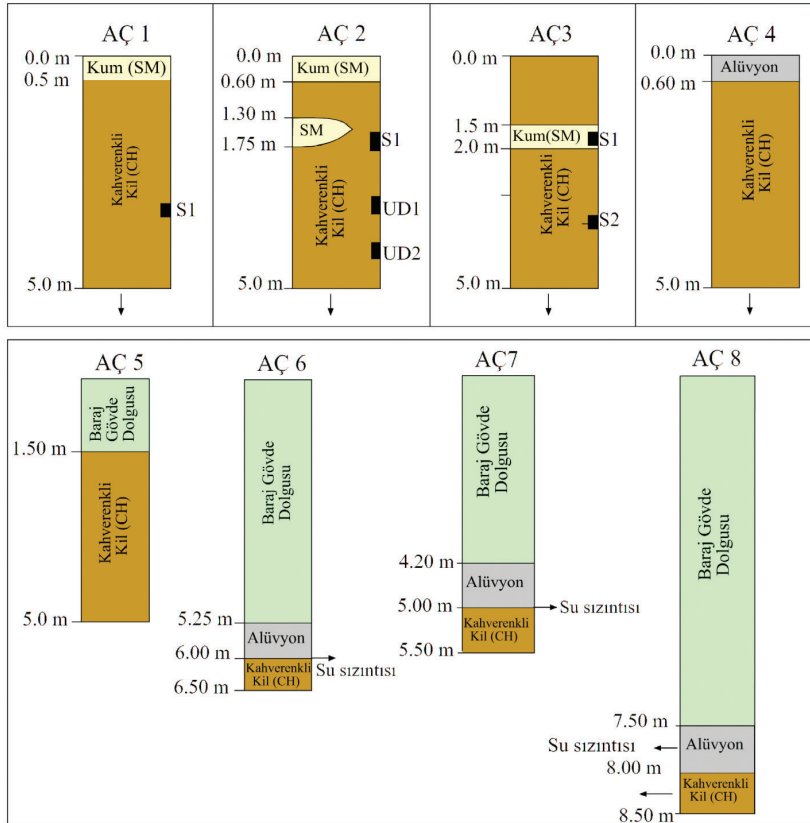
Rezervuar alanı; tabanda 30 cm kalınlıkta sıkıştırılmış kil ile geçirimsizlik sağlanarak, toplam alanı 4.16 hektar, atık depolama kapasitesi 285.000 ton olacak şekilde projelendirilmiştir (M&T Müh. Ltd. Şti., 2005). Rezervuar kazısı öncesinde alanı güneybatı-kuzeydoğu yönünde kesen dere drene edilmiş, fakat alüvyonun kaldırılmadığı anlaşılmıştır. Rezervuarın güney-güneybatısında açılan AÇ1, AÇ2, AÇ3 ve AÇ4 numaralı çukurlarda yüksek plastisiteli kahverengi kil içinde kalınlığı 30-50 cm arasında değişen yeşilimsi gri siltli kum bantları bulunmaktadır (Şekil 3). Eşyükselti

Şekil 3. Baraj rezervuarı ve gövdesinde açılan araştırma çukurlarının kesitleri.

Figure 3. Sections of the trial pits at the reservoir and dam site.

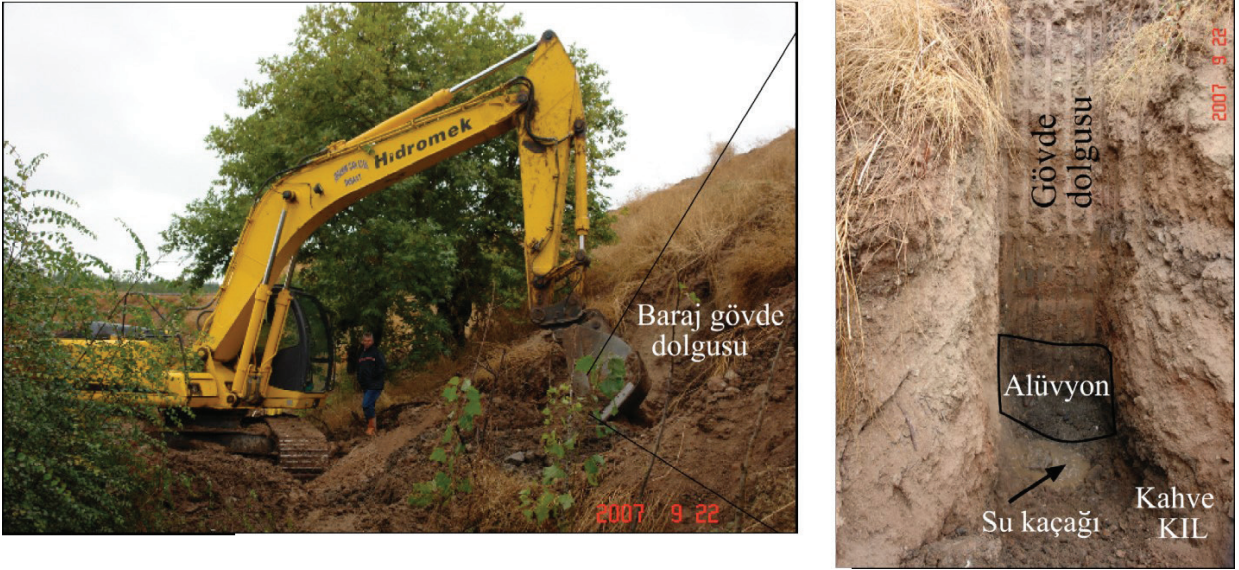
eğrileri ve alanın geçmişteki uydu görüntülerinde rezervuarın inşa edileceği alanın doğusunda eski dere yatağı bulunmakta olup, burada açılan AÇ5, AÇ6, AÇ7 ve AÇ8 numaralı araştırma çukurlarında kalınlığı 50 cm ile 100 cm arasında değişen alüvyon belirlenmiştir. Baraj gövdesinin dolgusu da kuzey kesimlerde alüvyonun üzerinde bulunmaktadır (Şekil 3). İnceleme yapılan 2007 yılı Temmuz ve Ağustos aylarında araştırma çukurlarında yeraltı suyuna rastlanmamıştır. Baraj gövdesinin kuzey kesiminde mansap tarafında açılan AÇ6, AÇ7 ve AÇ8 numaralı çukurlarda baraj gövde dolgusu ile kahverenkli kil arasında kalan alüvyonda su kaçakları belirlenmiştir (Şekil 4).

Şekil 4. Baraj gövde dolgusu ile kahverengi kil arasındaki alüvyonda su kaçağı.

Figure 4. Water seepage from the alluvium between the dam fill material and brown clay.

Rezervuar alanının çevresinde arazi incelemeleri yapılarak, özellikle alüvyon malzemenin bulunabileceği kesimler belirlenmeye çalışılmıştır. Eğim güneyden doğuya doğru azalmakta olup, inceleme alanı ile ilgili hazırlanan ÇED raporlarında tabandaki kil kaplamada geçirimsizlik sorunu olmadığı belirtilmiştir. Rezervuar alanında KB-GD yönünde akan eski dere yatağındaki çakıllı, kumlu alüvyon kesim kil kaplamanın altında kalmış olup, üzerine baraj dolgusu inşa edilmiştir. Zamanla kazılarak yerine sıkışmış malzeme yerleştirilmeyen alüvyondan kaplama üzerinde çökelen artık malzemeyi de doğudaki dereye doğru taşımaya başlamıştır.

Baraj gövdesinin 100 m uzunluğundaki kesimi kazılarak geçirimsiz kil ile gövde dolgusu arasındaki alüvyonun temizlenmesi önerilmiştir. Gövdenin kaldırılan kesimi optimum su içeriği ve maksimum kuru yoğunlukta sıkıştırılıp imal edilmesi ile su kaçakları tamamıyla önlenmiştir (Kılıç, 2007). Bu öneri doğrultusunda iyileştirme yapılması ve üst kotu 238-240 m arasında değişen

Baraj gövdesinin kuzey kesiminin 100 metrelik kısmının kaldırılarak optimum su içeriği ve maksimum kuru yoğunlukta sıkıştırılması ile su kaçaklarının önlenmesi mümkün olacaktır. Araştırma çukurlarında belirlenen geçirimsiz kahverengi kilin dolguda kullanılması uygun olacaktır.

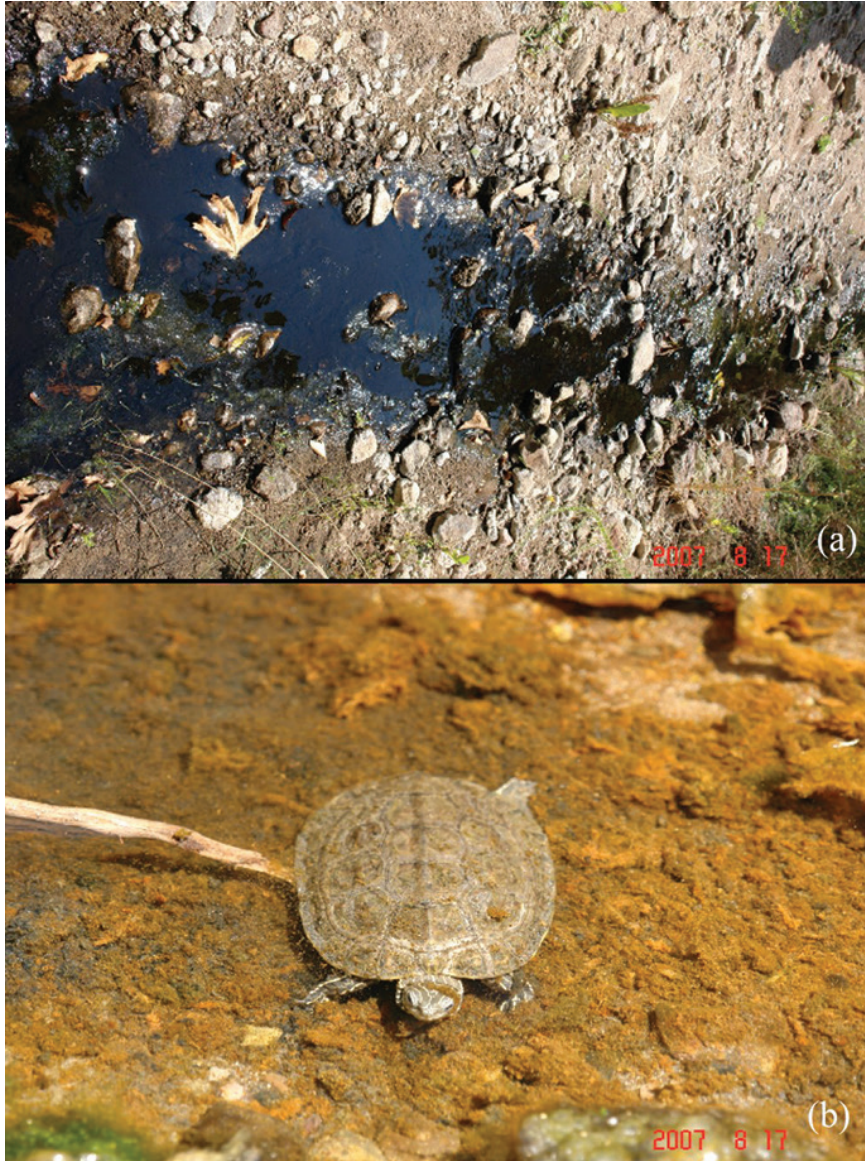
yıkama işlemlerinden çıkan atık su, kapalı borular ile baraj rezervuarına iletilmektedir. Katı atıkların boyutu en fazla 12 mm olup, su ile gelen atıklar rezervuar tabanında çökeltilmektedir. Yüzeyle durulan su ise işletmede kullanılmak üzere pompajla çekilerek tekrar tesise iletilmektedir. Baraj rezervuarında meydana gelen sızma ile baraj gövdesinin mansap tarafında güneybatı-kuzeydoğu yönünde akan dere içinde ağır metaller de içeren siyahımsı Pb-Zn çökelleri ile sarı-kahverengi demiroksit çökeltiler gözlenmiştir (Şekil 5a,b). Bu kirlilik deredeki canlı yaşamını olumsuz yönde etkilemektedir.

Şekil 5. Gövde mansabındaki dere yatağında çökelen ağır metal ve demir oksit (a) ile yaşam mücadelesi veren su kaplumbağası (b).

*Figure 5. Heavy metal contamination and ferro-oxidation in the stream channel at downstream of the dam structure (a) and a turtle struggling in this environment (b).*

Baraj gövdesinin kuzeyindeki dere yatağında, ağır metaller içeren siyahımsı çökeltiler ve kahverengi-sarımsı demiroksit çökeltilerine rastlanmıştır. İnceleme döneminde su kimyası için örnekleme imkanı olmamıştır.

Deredeki kirlilik seviyesinin belirlenmesi ve takibinin yapılabilmesi için sistematik su kimyası analizleri yapılması uygun olacaktır.
