# **TMMOB JEOLJİ MÜHENDİSLERİ ODASI**

## **AFŞİN ELBİSTAN ÇÖLLÖLAR AÇIK OCAĞI HEYELENLARI İNCELEME KOMİSYONU RAPORU**

*Kahramanmaraş Afşin-Elbistan B Termik Santraline kömür sağlayan Çöllölar Kömür Sahasında meydana gelen heyelanla ilgili olarak, Oda başkanı Dünder ÇAĞLAN ve bölgede daha önce çalışmalar yapmış Odamız jeoteknik komisyonu üyesi Dr.Dinçer ÇAĞLAN ile Malatya İl Temsilcimiz Muhittin YİĞMATEPE, Rıza CENGİZ ve Elbistan'da serbest çalışan üyemiz Hasan KARALIK'la birlikte yerinde incelemeler yapılmıştır. Meslektaşımız Halil TATLI ve maden Mühendisi Nail YILMAZ'ın da aralarında bulunduğu 9 maden emekçisinin heyelan sonucu kayan malzemenin altında kaldığı faciayla ilgili olarak yapılan teknik incelemenin yanı sıra; konuyla ilgili görevliler, olayı yaşayan işçiler ve Türkiye. Maden-İş sendikası ile de görüşmeler yapılmış, konu her boyutuyla araştırılmaya çalışılmış, önceki çalışmalar da dikkate alınarak aşağıdaki rapor hazırlanmıştır.*

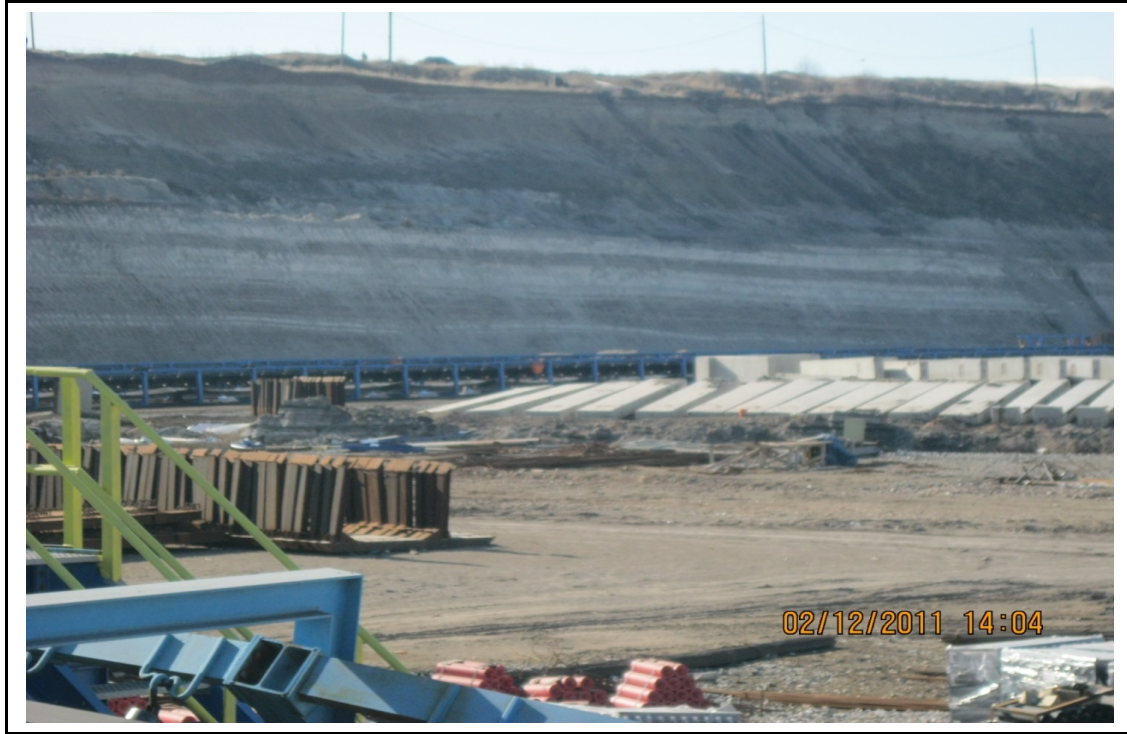
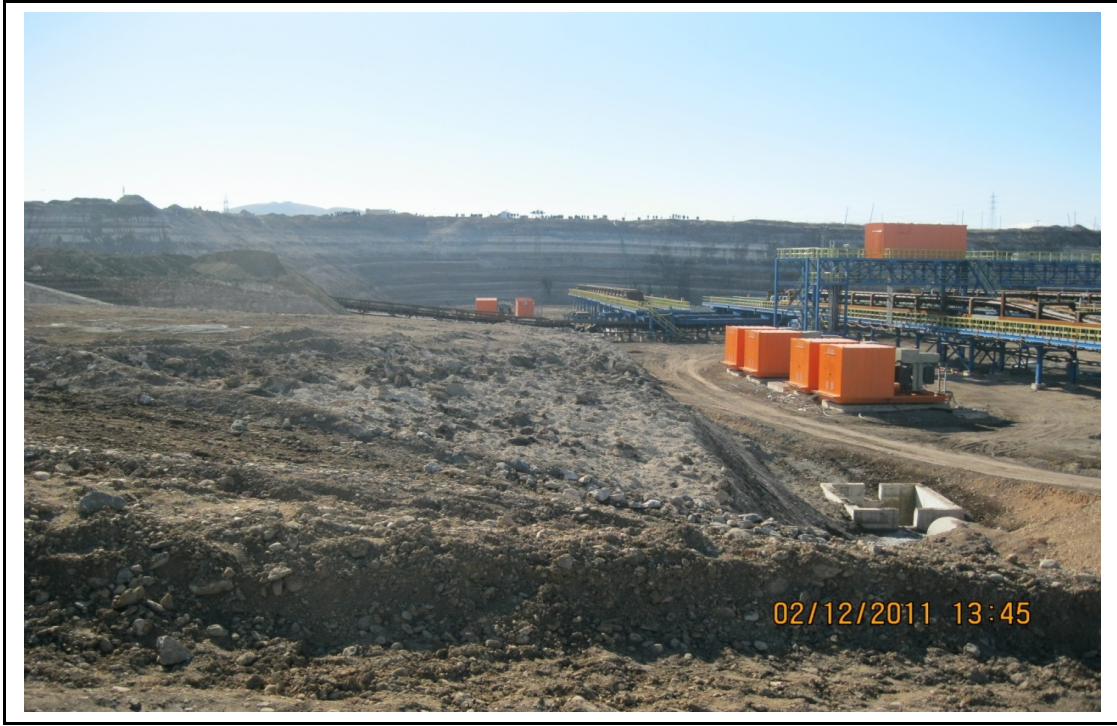
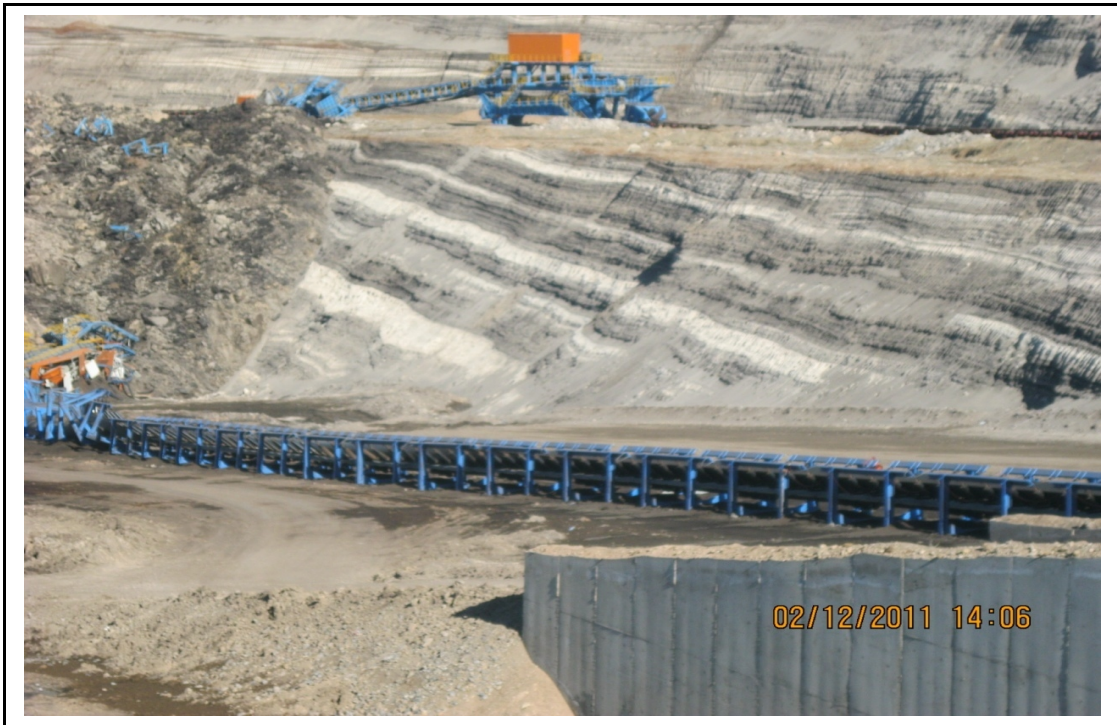
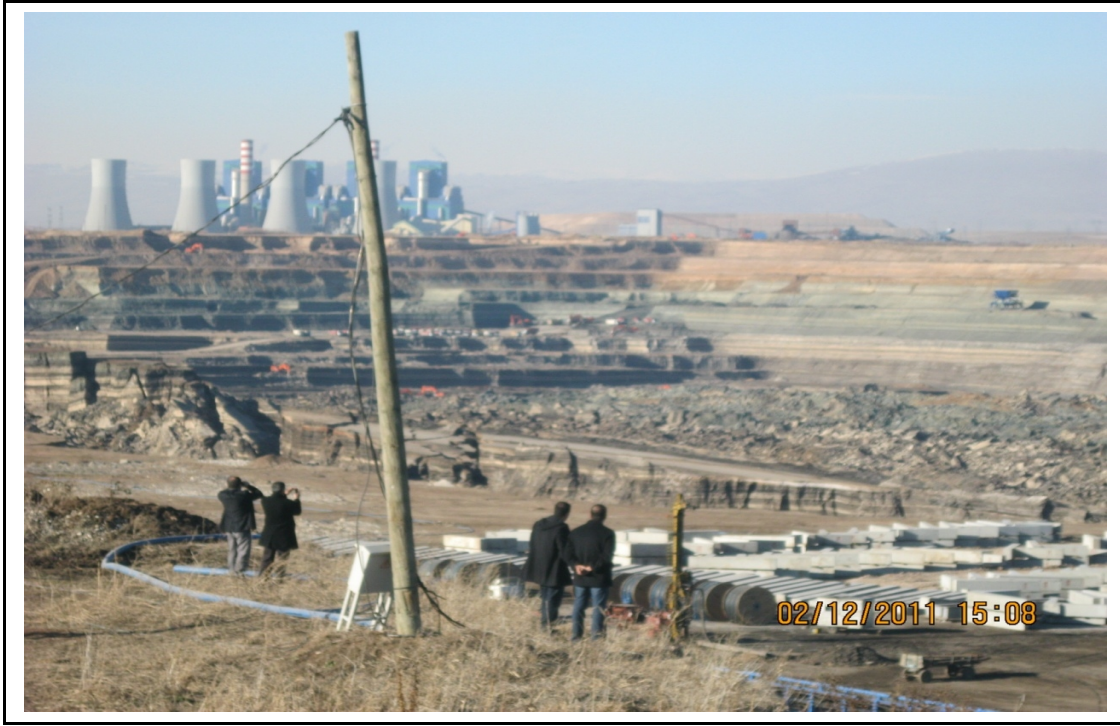
öllolar sahasında, basamak Őev yüksekliklerinin batı Őevinin bazı bölümlerinde 35m den fazla olduđu, basamak açılarının 55° veya daha fazla olduđu (Őekil 2), basamak genişliklerinin dar bırakıldıđı görölmüŐtür. Diđer taraftan, iŐletme sahasının hemen yanında Hurman çayı akmaktadır. Çay sürekli olarak yeraltısuyunu beslemekte ve iŐletme Őevlerinde su miktarı artmaktadır. Heyelana neden olan unsurlardan biri olan yeraltısuyunun drenajına yönelik kuyular bulunmaktadır. Ancak, iŐletmede çalışan iŐçiler, drenajı sađlayan kuyuların yeterli sayıda olmadığı ve sürekli çalıştırılmadığını iddia etmişlerdir. Ayrıca, gelişen heyelanın çok öncesinden Őev tepesinde ve basamaklar üzerinde gerilim çatlakları oluştuđu ve bu gerilim çatlaklarının sürekli olarak kül ile doldurulduđu da ifade edilmektedir.

Őekil 2. öllolar sahasındaki batı Őevindeki yüksek ve oldukça dik açılmış basamaklardan görünömler

Şekil 2. öllolar sahasındaki batı Őevindeki yüksek ve oldukça dik açılmış basamaklardan görünümler

- Çöllolar sahasında, şev yüksekliklerinin bazı bölümlerde 35 m. den fazla olduğu, basamak açılarının 55° veya daha fazla olduğu, basamak genişliklerin dar bırakıldığı görülmüştür..

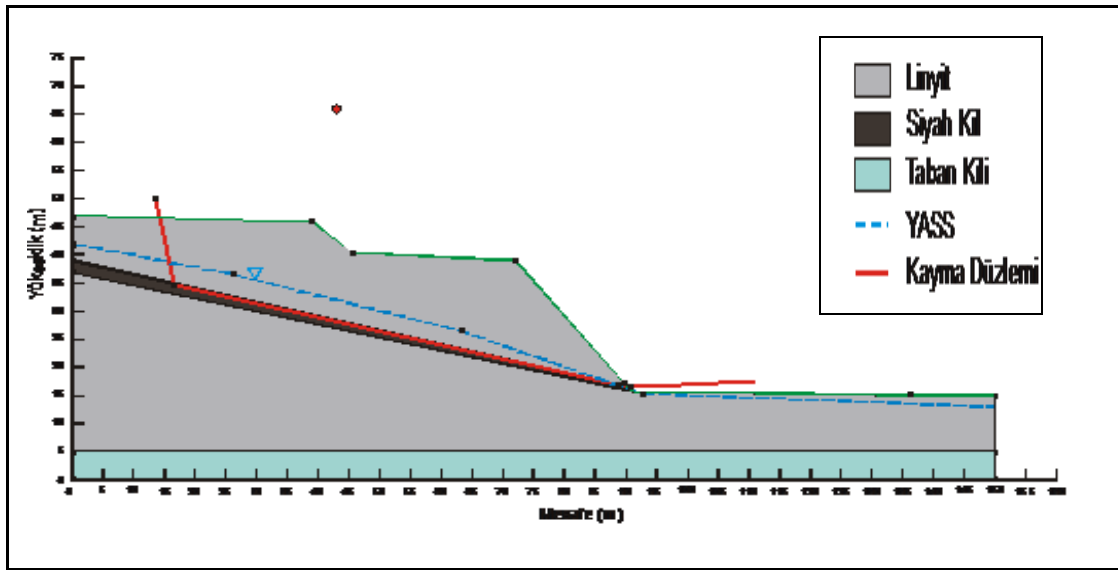
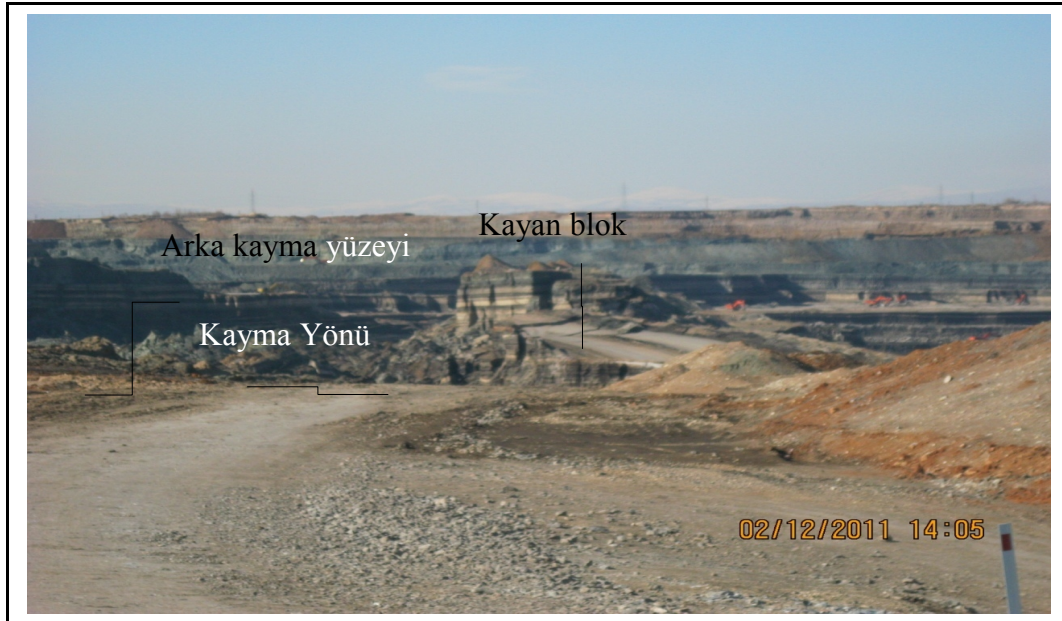
Yukarıda sayılan tüm koşullar olumsuz anlamda Çöllolar Açık Ocak işletmesinde bir araya gelmiş ve 6 Şubat 2011 tarihinde batı şevinde, 10 Şubat 2011 tarihinde ise doğu şevinde heyelanlar gelişmiştir. 6 Şubat 2011 tarihinde meydana gelen heyelanın aktif-pasif kama türü kayma (iki veya daha fazla yüzey üzerinde gelişen kayma modeli) olduğu gözlemlenmiştir. Aktif-pasif kama türü kaymanın birinci yüzeyini kömür horizonu içerisindeki tabakalanmaya paralel gelişen çok zayıf dayanımlı siyah killer, ikinci yüzeyini ise (arka yüzeyini) süreksizlik oluşturmuştur. Bu tip kayma modellerinde hareket ilk önce makaslama dayanımı düşük alttaki birinci yüzeyde başlayıp, daha sonra linyit içerisindeki zayıf zondan (süreksizlik veya fay) kopup, öne doğru ilerleyerek hareketini tamamlamaktadır (Şekil3).

Şekil 3. Aktif-pasif bloklı kayma modeli ve Çöllolar sahasındaki ilk kaymanın görünümü

- Heyelanın oluşması için gerekli tüm koşullar, Çöllolar Açık Ocak işletmesinde biraraya gelmiş ve 6 Şubat 2011 tarihinde batı şevinde, 10 Şubat 2011 tarihinde ise doğu şevinde heyelanlar gelişmiştir. 6 Şubat 2011 tarihinde meydana gelen heyelanın aktif-pasif kama türü kayma (iki veya daha fazla yüzey üzerinde gelişen kayma modeli) olduğu gözlemlenmiştir. Aktif-pasif kama türü kaymanın birinci yüzeyini kömür horizonu içerisindeki tabakalanmaya paralel gelişen çok zayıf dayanımlı siyah killer, ikinci yüzeyini ise (arka yüzeyini) süreksizlik oluşturmuştur.

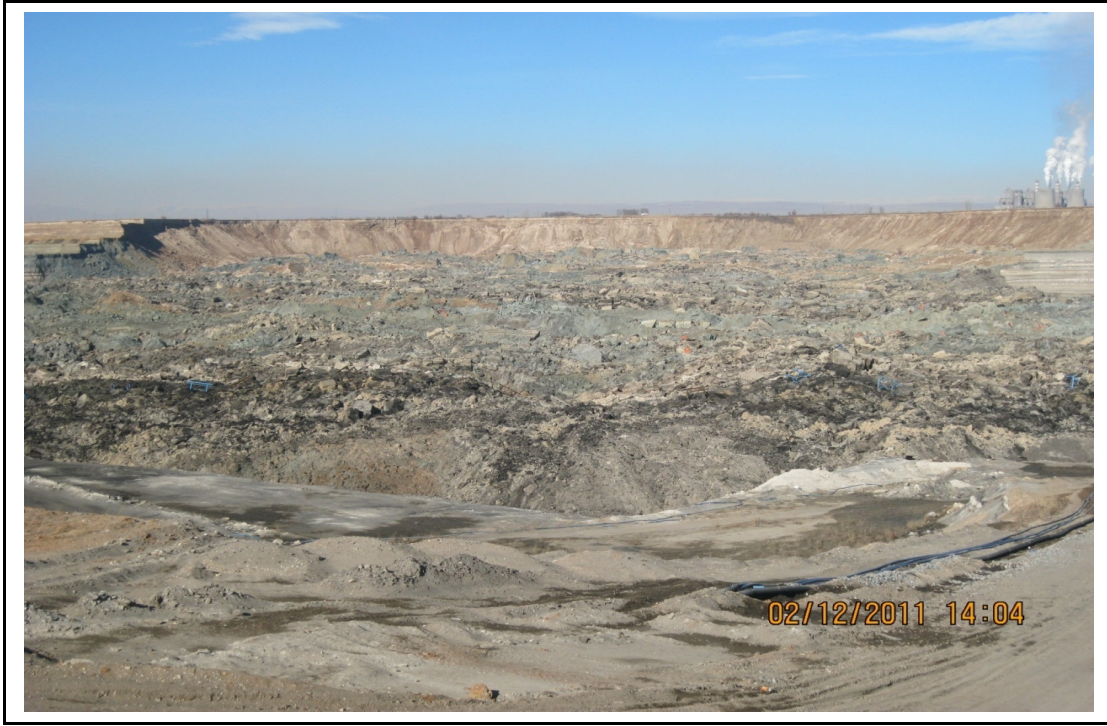
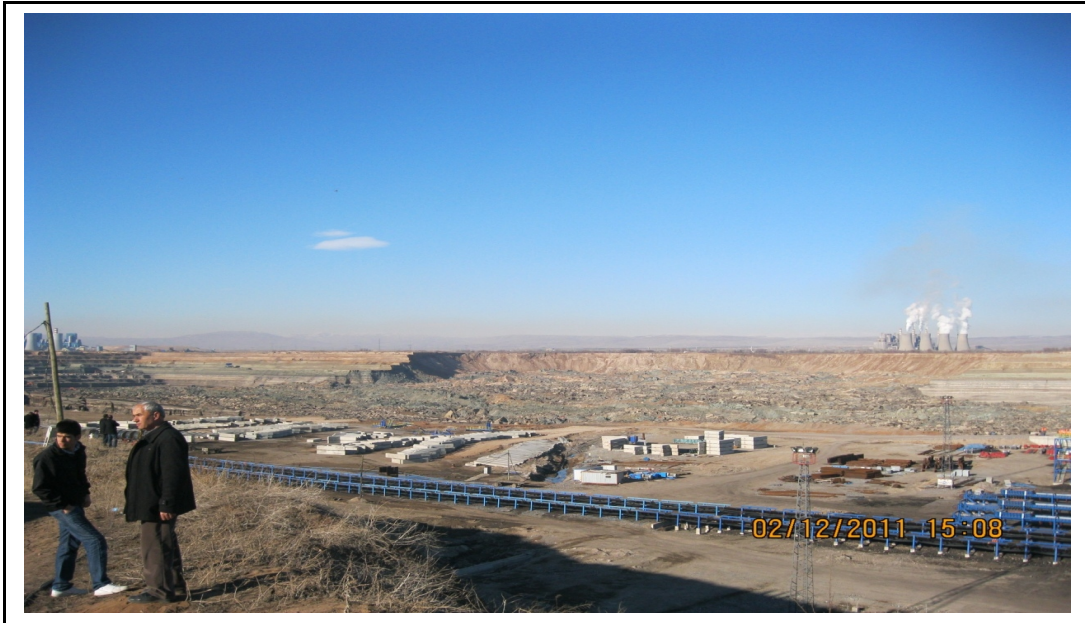
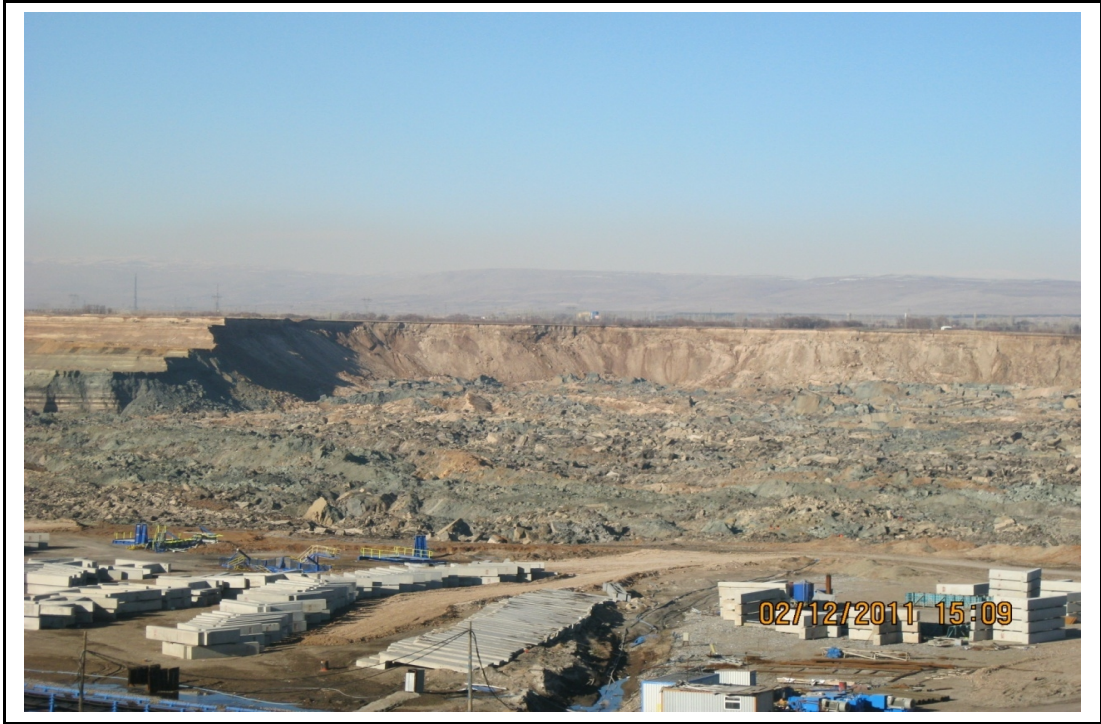
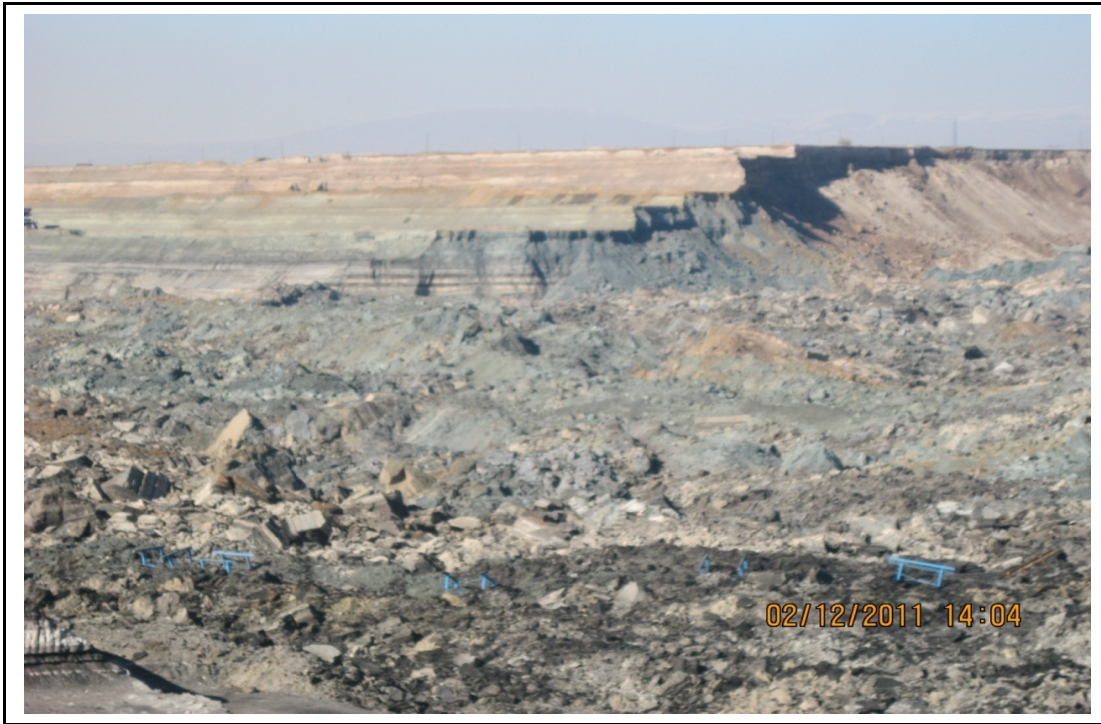
Kayma 140 m yüksekliğindeki doğu şevinde tahminen 1100 m uzunluğunda 550 m. genişliğinde bir alanda gelişmiştir. 50 milyon metreküpten fazla miktardaki heyelan malzemesi çok geniş bir alana yayılmıştır. Şev tepesindeki kopma aynası hilal şeklindedir (Şekil 4). Heyelan malzemesinin çok geniş bir alana yayılması, tamamen parçalanması ve kopma aynasının hilal şeklinde olması heyelanın dairesel kayma modelinde geliştiğini düşündürse de, ifadelerde belirtildiği gibi ilk hareketin kömür tabanında olması (Kömür biriminin zayıf nitelikte de olsa kaya özelliği taşıması ve kaya içerisinde dairesel kayma gelişmeyeceği görüşüyle) bu olasılığın daha düşük olduğunun bir göstergesi olarak yorumlanmıştır. Büyük bir olasılıkla kömür horizonu içerisinde aktif-pasif kama türü kayma gelişmiş, hemen arkasından ön tarafının boşalması nedeniyle üstte yer alan, zemin özelliği taşıyan gıdya ve lehim biriminde dairesel kayma modelinde heyelan gelişmiştir. Heyelan sonrasında kayan malzeme ile kopma yüzeyi arasında büyük miktarda suyun birikmiş olduğu ve heyelan malzemesi içerisine inceleme yapıldığı tarihte halen su geldiği arama kurtarma ekipleri tarafından belirtilmiştir. Heyelan malzemesinin çok geniş bir alana yayılması, kayan malzemenin görünümü bünyesinde çok fazla miktarda su barındırdığı ve bu suyla birlikte hareket ettiğini göstermektedir. Sonuç olarak kömür horizonunda aktif-pasif kama modelinde başlayan kaymanın, zemin özelliği gösteren birimlerde dairesel kayma modelinde devam ettiği düşünülmektedir.

Şekil 4. Doğu şevindeki heyelandan ve kayan malzemedeki görünüm

- 10 Şubat 2011 tarihinde oluşan kayma 140 m yüksekliğindeki doğu şevinde tahminen 1150 m. uzunluğunda 550 m genişliğinde bir alanda gelişmiştir. 50 milyon metreküpten fazla miktardaki heyelan malzemesi çok geniş bir alana yayılmıştır. Şev tepesindeki kopma aynası hilal şeklindedir.

- Büyük bir olasılıkla kömür horizonu içerisinde aktif-pasif kama türü kayma gelişmiş, hemen arkasından ön tarafının boşalması nedeniyle üstte yer alan zemin özelliği taşıyan gıdya ve lehim biriminde dairesel kayma modelinde heyelan gelişmiştir. Heyelan malzemesinin çok geniş bir alana yayılması, kayan malzemenin görünümü bünyesinde çok fazla miktarda su barındırdığı ve bu suyla birlikte hareket ettiğini göstermektedir. Sonuç olarak kömür horizonunda aktif-pasif kama modelinde başlayan kayma, zemin özelliği gösteren birimlerde dairesel kayma modelinde devam ettiği düşünülmektedir.
