VAN (TABANLI-EDREMİT) DEPREMLERİ RAPORU

TMMOB Jeoloji Mühendisleri Odası(JMO) tarafından depremi takiben Yönetim Kurulu Başkanı Dünder ÇAĞLAN, Yönetim Kurulu II. Başkanı Hüseyin ALAN, Bilimsel Teknik Kurul Başkanı ve Hacettepe Üniversitesi Jeoloji Mühendisliği Bölümü Öğretim Üyesi Prof. Dr. R.Kadir DİRİK, Bilimsel Teknik Kurul Üyesi ve ODTÜ Jeoloji Mühendisliği Bölüm Başkanı Prof. Dr. Erdin BOZKURT, Mühendislik Jeolojisi Dergisi Editörü ve ODTÜ Jeoloji Mühendisliği Bölümü Öğretim Üyesi Prof. Dr. Tamer TOPAL, Dokuz Eylül Üniversitesi Jeoloji Mühendisliği Bölümü Öğretim Üyesi Prof. Dr. Hasan SÖZBİLİR ve Dokuz Eylül Üniversitesi Jeoloji Mühendisliği Bölümü Araştırma Görevlisi Yük. Müh. Çağlar ÖZKAYMAK'tan oluşan heyeti

görevlendirmiştir. Heyet, 27-29/10/2011 tarihleri arasında yerinde ayrıntılı inceleme ve gözlemlerde bulunmuş, çalışmalarını 16.11.2011 tarihinde tamamlayarak raporunu Oda Yönetim Kuruluna sunmuştur.

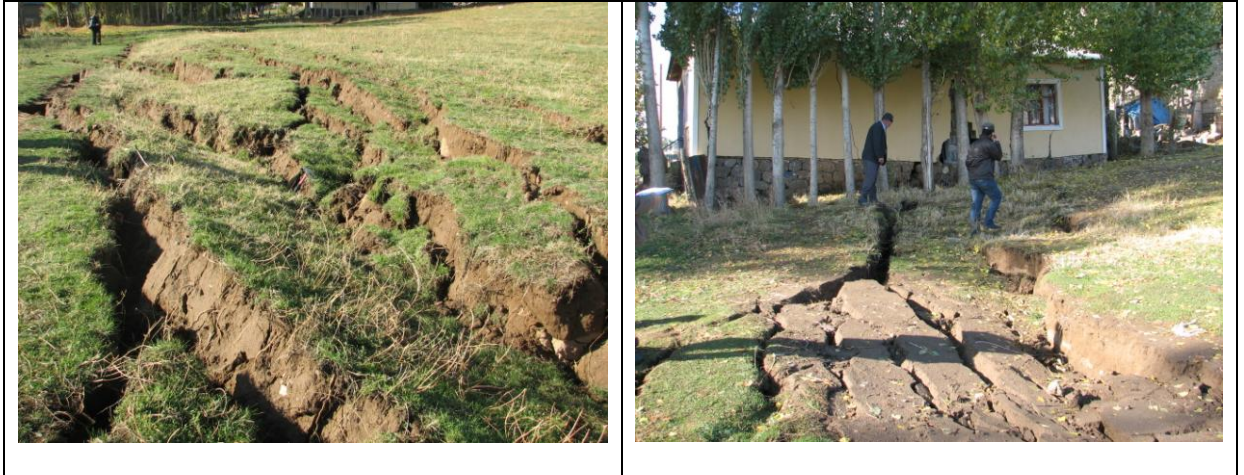
Şekil 10. Çelebibaği Mevkii kuzeyinde (L1a) gelişen heyelan/yanal yayılmayı gösteren arazi fotoğrafları. Çatlaklar arasında kalan blokların çatlak yüzeylerine ters yönde eğimlendiğine (geriye doğru çarpılma) dikkat ediniz.

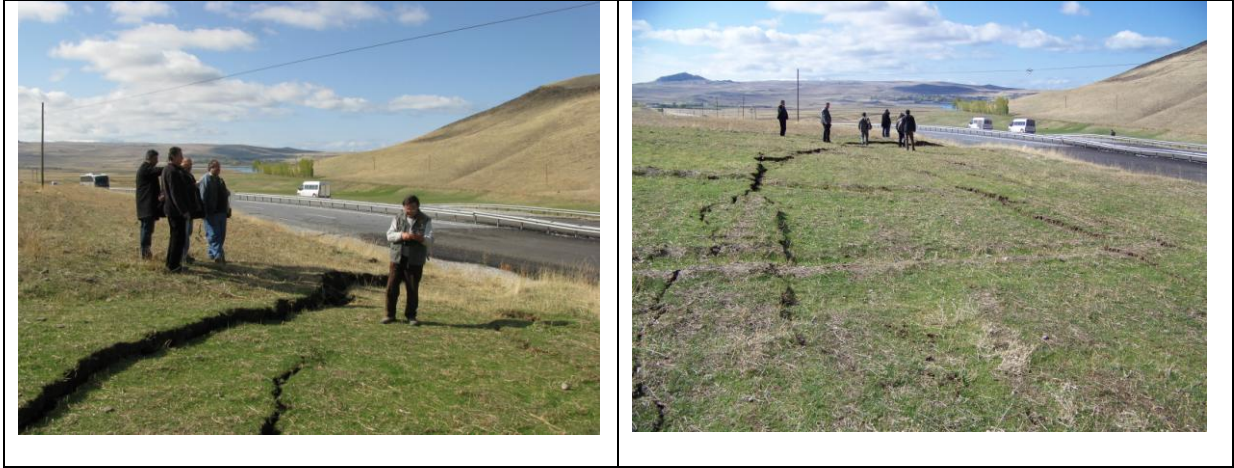
Benzer heyelan yapıları Gedikbudak ve Göllü çevresinde saptanmıştır (Şekil 11). Gedikbudak heyelanı $K70^{\circ}D$ uzanımlıdır ve Van-Erciş karayolunda deformasyona neden olmuştur.

Şekil 11. Gedikbulak çevresinde gelişen yanıl yayılmayı gösteren arazi fotoğrafları.

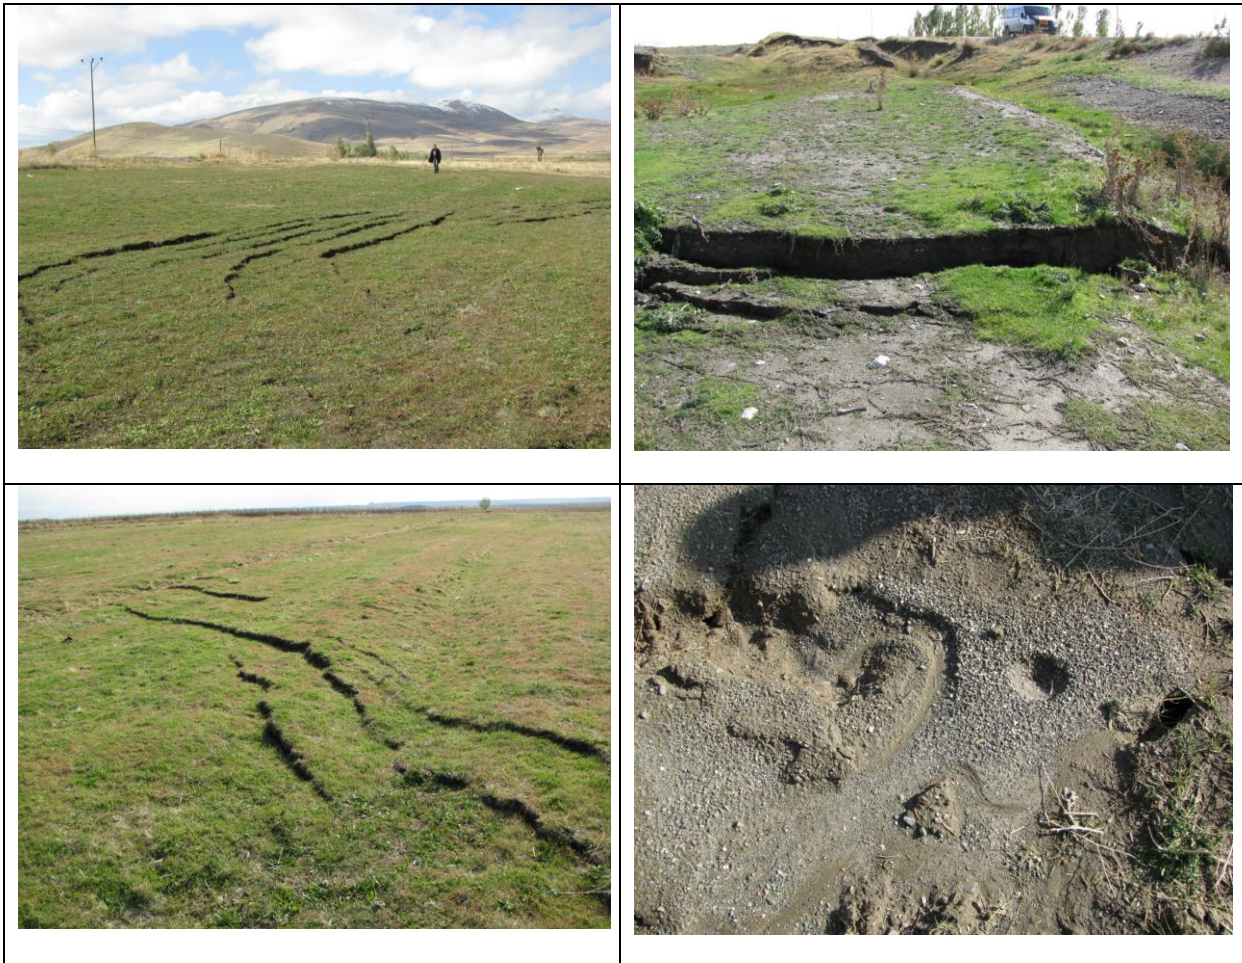
Göllü çevresindeki heyelan ise $K50^{\circ}B$ uzanımlı ve KD' 'ye eğimli listrik bir geometriye sahiptir. Alaköy çevresinde 50 metre çaplı dairesel bir çöküntü alanı gözlenir (Şekil 12). Burada sıçramalı bir yapıya sahip olan kavisli çatlaklar boyunca normal fay geometrili açılmaların yanı sıra, ters fay geometrili sıkışma yapıları da gelişmiştir. Açılmalı yapılar boyunca değişik boyutlu sıvılaşma gözlenir.

Şekil 12. Göllü ve Alaköy çevresinde gelişen yanıl yayılma ve sıvılaşma yapılarına ait arazi fotoğrafları. Sol üst fotoğrafta gelişen dairesel çatlaklar yüzeye çıkamayan sıvılaşma yapısının varlığına işaret eder. Sol alt fotoğrafta yanıl yönde devamsız ters fay geometrisi sunan yüzey deformasyonları gözlenmektedir. Sağ üst fotoğrafta gelişen normal fay geometrili

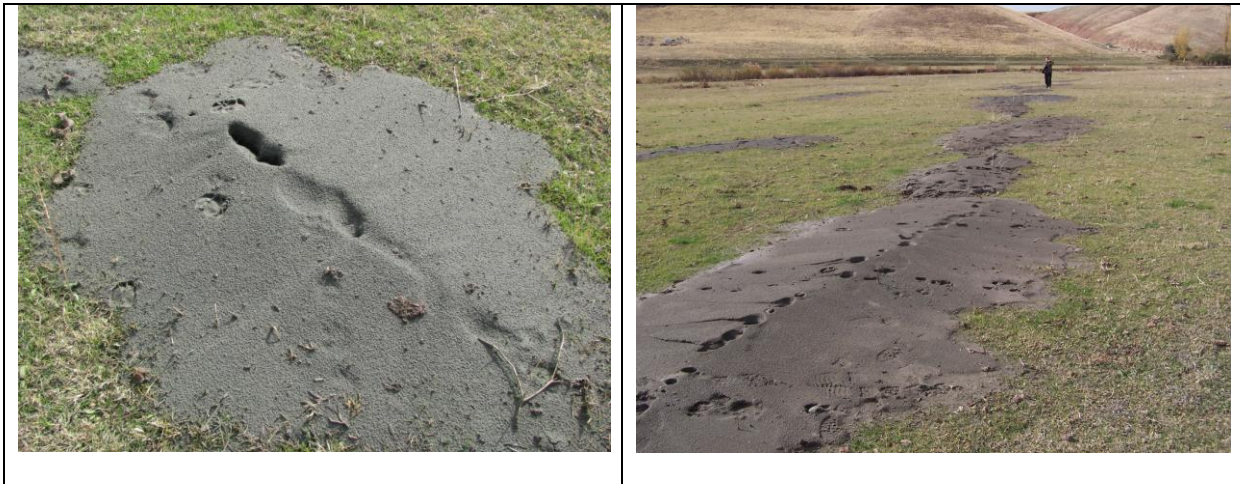
Benzer sıvılařma yapıları 0347348/427349 koordinatlarında Topaktař-Arisu-Dibekdüzü köylerinin de içinde olduđu Karasu ayı tařkın ovası boyunca geniř düzlük alanda yaygın olarak gelişmiştir; bu bölge karakteristik sıvılařma yapıları için tip alan niteliğindedir (Şekil 13). Suya doygun zemindeki sıvılařma yapıları K–G ve K20°-60°B dođrultulu zonlar boyunca dizilmiştir. Sıvılařan malzeme koyu gri renkli orta-kaba kum boyutundadır. Sıvılařan malzeme belirli kum konisi oluřturacak şekilde geliştiđi gibi, ok sayıda kum konisinden oluřan birleşik bir kum volkanı veya belirli uzanımdaki bir atlak boyunca ıkan kum yükseltisi şeklinde olabilirler. Bu yapılar sismik olayın belirli bir büyüklüğün üstüne ıktığı durumlarda gelişir (Moretti vd., 1999). Örneđin, sıvılařma ve kum volkanları ile dayklarının oluřabilmesi en azından 5.0 büyüklüğünde bir depreme işaret eder (Atkinson, 1984; Rodriguez-Pascua vd., 2000). Kum volkanlarının bir hat boyunca uzanması tabanda bir kum tabakasının olduđunu ve bu tabakadan belirli bir dođrultuda kum daykı şeklinde bir oluřumun geliştiđini göstermektedir. Bu gözlem, yapıların geliştiđi alanın tařkın ovası olma özelliđiyle oldukça uyumludur.

Şekil 13. Topaktař-Arisu-Dibekdüzü çevresinde gelişen sıvılařma yapılarına ait arazi fotoğrafları. Soldaki fotoğrafta izgisel ıkıř merkezli tipik bir kum konisi, sađdaki fotoğrafta ise izgisel ıkıř merkezli kum konilerinin belli dođrultularda onlarca metre uzanım sunduđunu gösterir.

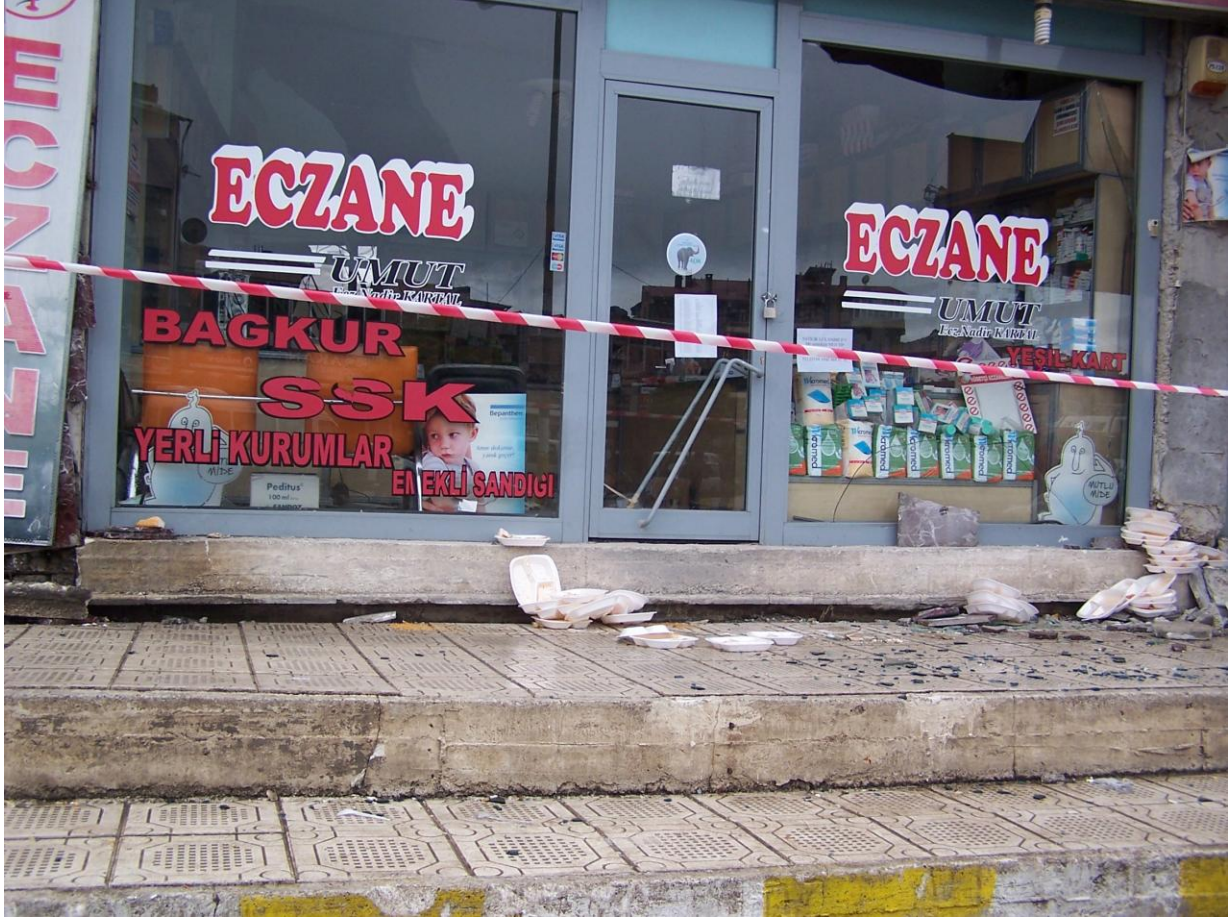
Oturma yapıları Erciş ilçesindeki hasar görmüş binaların temelleri etrafında gözlenmiştir (Şekil 15). Deprem merkez üstünün Tabanlı Köyü olduğu düşünöldüğünde, yüzeydeki graviteye bağılı deformasyonlar Bardakçı-Gedikbulak arasındaki $K30^{\circ}$ – 40° D doğrultulu bir zon boyunca gözlenmektedir. Bunun yanında fayın tavan bloğı üzerinde $K50^{\circ}$ – 60° D uzanımlı genç çöküntü alanları (*crestal graben*) da bulunmaktadır. Bunlardan en büyüğü Karasu grabenidir. Karasu grabeni Çitören köyünden Koçköy 'e kadar uzanan 2–4 km genişliğinde ve 30 km uzunluğunda dar bir alandır (bakınız Şekil 6). Van depreminde Karasu çöküntüsünün güneybatı ucundaki Çitören, Topaktaşı, Arisu ve Tevekli köylerinde heyelan, yanıl yayılma ve sıvılaşma gibi deformasyon yapılarıyla birlikte önemli ölçüde yıkım olmuş ve çok sayıda insan hayatını kaybetmiştir.

Şekil 15. Erciř ilçesindeki zeminde gözlenen oturma yapıları nedeniyle binalarda gelişen hasarlar. Yerdeki oturma nedeniyle kaldırım ile bina temeli arasında 5 cm lik bir kot farkı oluşmuştur.

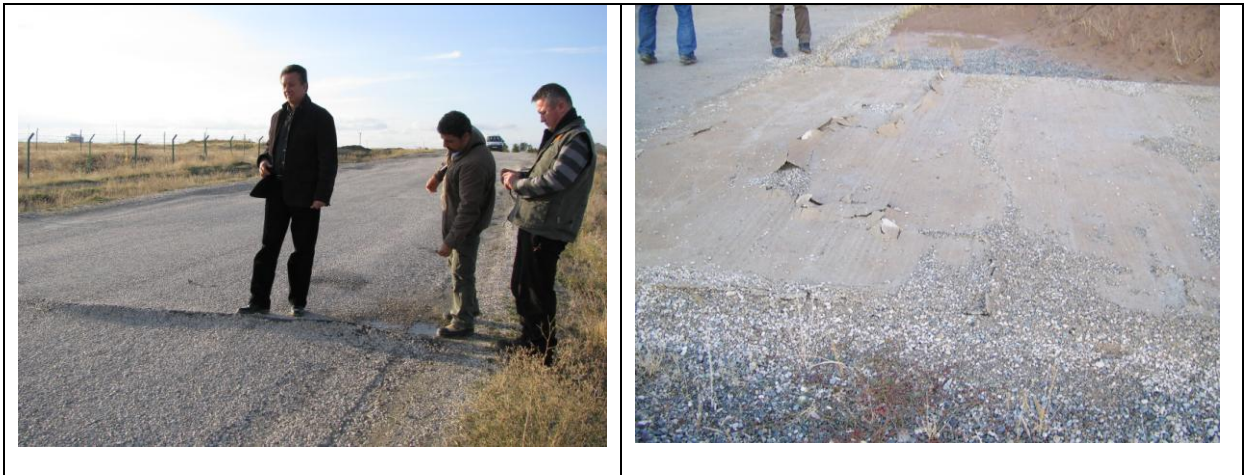
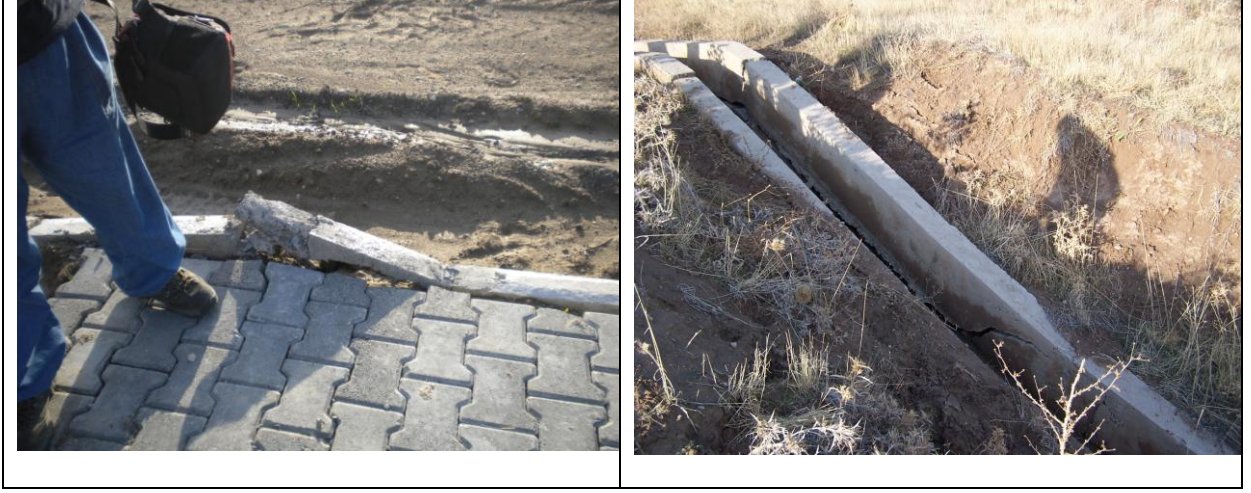
Van-Tabanlı depreminde tektonik streslere bağı yapılar yükselme ve çökmeler ile uzunlamasına sırtlar şeklinde gelişmişlerdir. Yükselme-çökme yapıları özellikleri bazı asfalt yollarda gözlenmiştir (Şekil 16). Bu yapılar yakın yerlerde yoldaki asfaltta $K30^{\circ}$ - 50° D uzanımlı antiklinal geometrili sırtlar gelişmiştir. Önemli bir bölümü asimetrik olan yapılar, güneye doğru tektonik taşınmayı yansıtabacak bir geometriye sahiptir.

Şekil 16. 23 Ekim 2011 Van depremi sırasında gelişmiş olan antiklinal geometrili sıkışma yapıları. Sol üst fotoğraf asfalt yola dik gelişmiş sırt şeklindeki sıkışmayı, sağ üst fotoğraf eski hastane temelinde gelişmiş yanal sıçramalı antiklinal geometrili deformasyonu, sol alt fotoğraf yol kenarındaki kaldırımda sıkışma nedeniyle gelişen kabarma ve kırılmayı, sağ alt fotoğraf aynı lokasyonda, yol kenarındaki kanalın alt ve üst kesiminde gelişen kırılmaları göstermektedir.

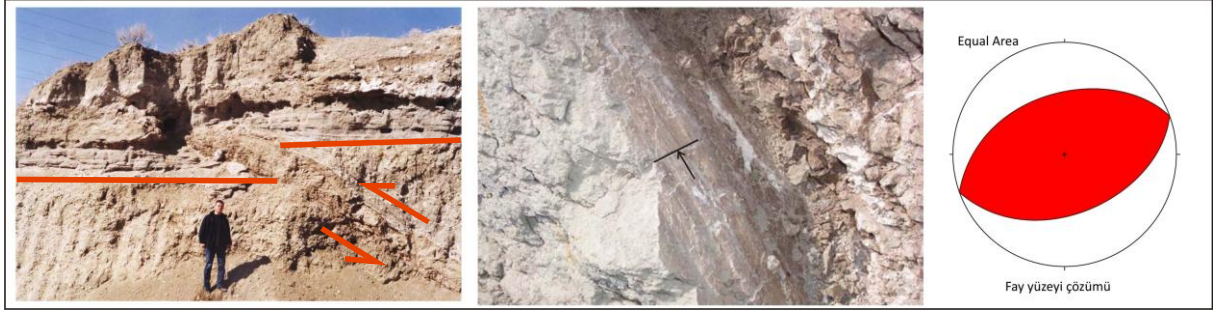
Şekil 18. YYÜ Yerleşkesi girişinde Geç Pleyistosen-Holosen birimlerini kesen ters fayın uzaktan ve yakından arazi görüntüsü ve fay yüzeyi çözümü. Soldaki fotoğrafta Üst Pleyistosen ile Holosen birimler arasındaki uyumsuzluk yüzeyi (kırmızı yatay çizgi) fay tarafından 90 cm ötelenmektedir. Ortadaki fotoğrafta fay düzlemi üzerindeki fay çizikleri fayın eğim atım hareketini, sağdaki şekil ise, arazide ölçülen kinematik verinin ters fay olduğunu göstermektedir.

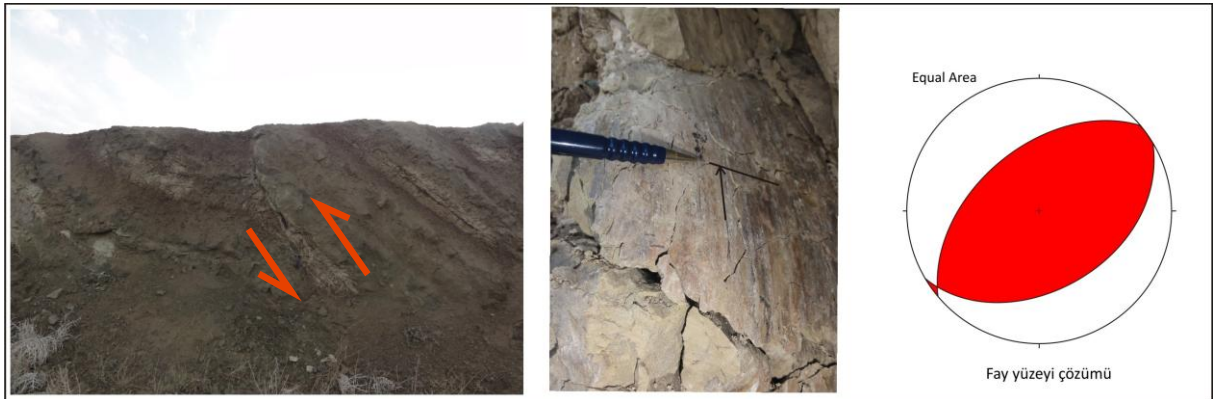
Benzer ters faylanmaya ait arazi yüzlekleri Eski Hastane temelinin atıldığı 0351391/4274413 lokasyonunda da bulunur (Şekil 19). Bu lokasyonda Üst Pliyosen–Pleyistosen birimleri $K50^{\circ}D$ doğrultulu ve 51° kuzeybatıya eğimli sol yanal bileşenli ters bir fayla kesilmektedir.

Şekil 19. Pliyo-Kuvaterner birimlerini kesen ters fayın uzaktan ve yakından arazi görüntüsü ve fay yüzeyi çözümü. Soldaki fotoğraf aynı yöne eğimli Üst Pliyosen-Pleyistosen katmanlarının ters bir fayla kesilerek ötelenmiş olduğunu, ortadaki fotoğraf fay düzlemi üzerinde eğim atımı belgeleyen fay çiziklerini, sağdaki şekil ise, söz konusu fayın sol yanal bileşenli ters bir fay niteliği taşıdığını göstermektedir.

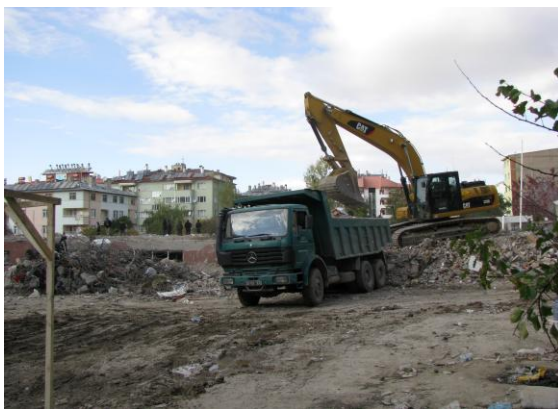
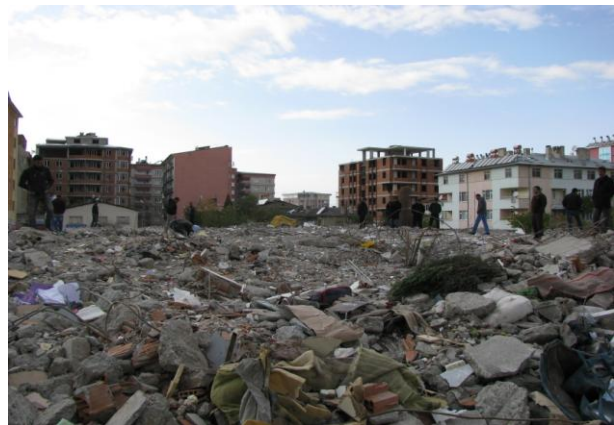
23.10.2011 tarihinde meydana gelen 7.2 (Mw) büyüklüğündeki depremin Van şehir merkezi ile güneyinde yer alan yerleşim birimlerinde sınırlı alanlarda yapılarda göçme ve ağır hasarlara neden olduğu, şehir merkezinde göçen 7 adet binanın enkazı altında kalan vatandaşlarımızdan 62 sinin yaşamını yitirdiği, söz konusu binaların Kazım Karabekir Caddesi üzerinde tek bir lokasyonda yoğunlaştığı (Şekil 24), bunun dışında az, orta ve yer yer ağır hasarlı yapıların kent içinde saçılım gösterdiği, saçılım gösteren bu yapılardaki hasarların ise çoğunlukla uygun mühendislik hizmeti alınmamasından ve yerel zemin koşullarından kaynaklandığı, Çevik Kuvvet Şube Müdürlüğü, MTA Doğu Anadolu Bölge Müdürlüğü (Şekil 25) gibi bazı kamu yapılarında da ağır hasarların olduğu,

Şekil 24. Van merkezde çöken 7 adet binanın yer aldığı bölge ve enkaz kaldırma çalışmaları.

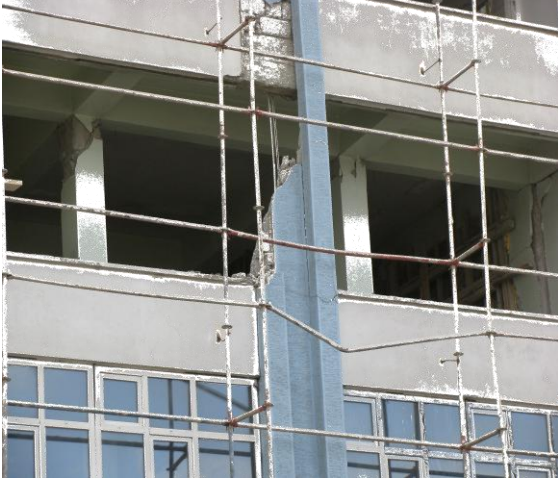
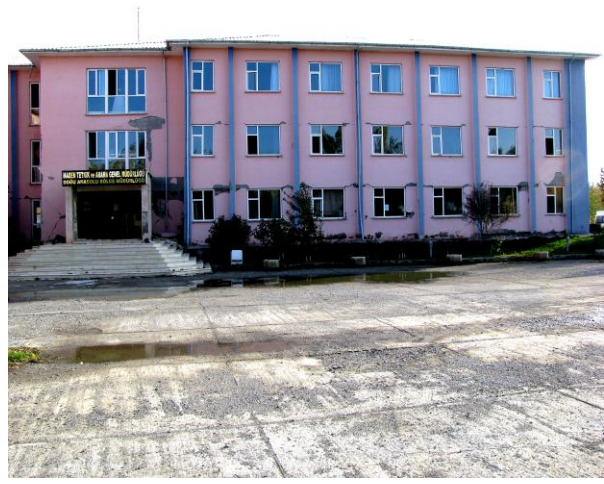
Şekil 25. Van merkezde SGK binası (A), MTA Doğu Anadolu Bölge Müdürlüğü Hizmet binasında (B) meydana gelen hasarlar.

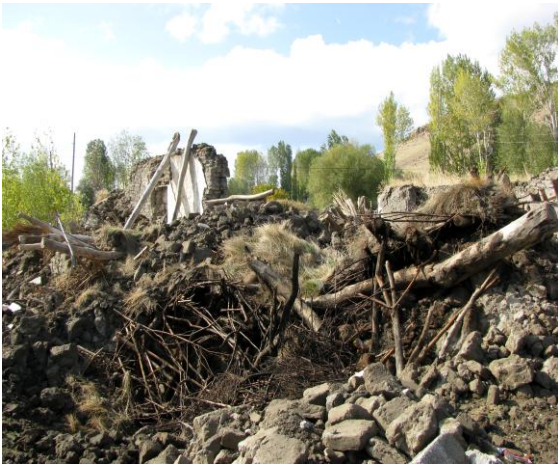
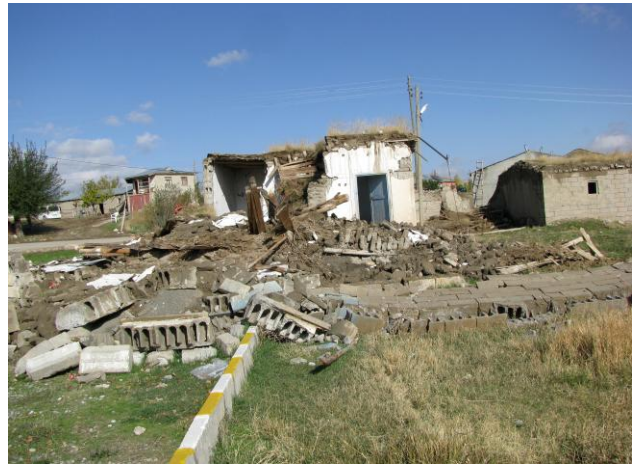
Van şehir merkezinden kuzeye doğru gidildikçe özellikle hareket eden fayın tavan bloğu üzerinde yer alan Van merkez ilçeye bağlı Alaköy, Gedikbulak, Dağönü, Gülsünler, Mollakasım, Dibekdüzü, Güvençli, Kumluca, Yemlice, Yaylıyaka ve Arısu köylerinde ağır hasarların olduğu (Şekil 26), konutların tamamen göçmesi veya ağır hasara uğraması sonucunda 65 vatandaşımızın yaşamını yitirdiği, bu köylerin harita üzerindeki dağılımına bakıldığında önemli bir bölümünün Karasu Çayı vadisi ile Van Gölü kıyısında yer alan ve Van Gölü'ne boşalan dere yatakları ile eski göl çökelleri üzerinde kuruldukları (Şekil 17), köy yerleşim alanlarının heyelanlı, yeraltı suyu yüksek, gevşek ve Pleyistosen-güncel çökeller üzerinde yer aldığı (Şekil 26),

Şekil 26. Van Merkez Alaköy'de görülen hasarlar

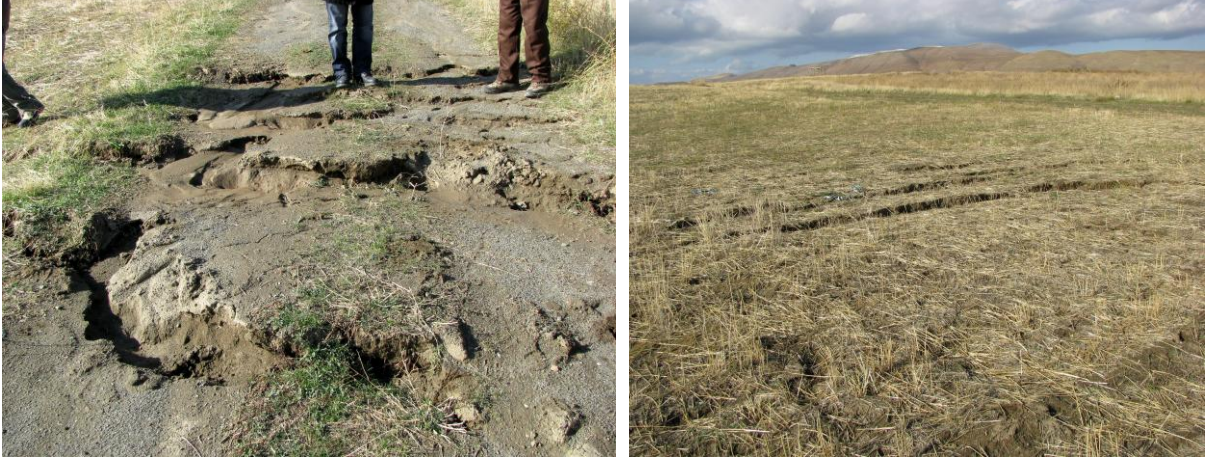
Şekil 27. Van Merkez Alaköy arazilerinde görülen sıvılaşma (A) ve oturma yapılarına (B) örnekler.

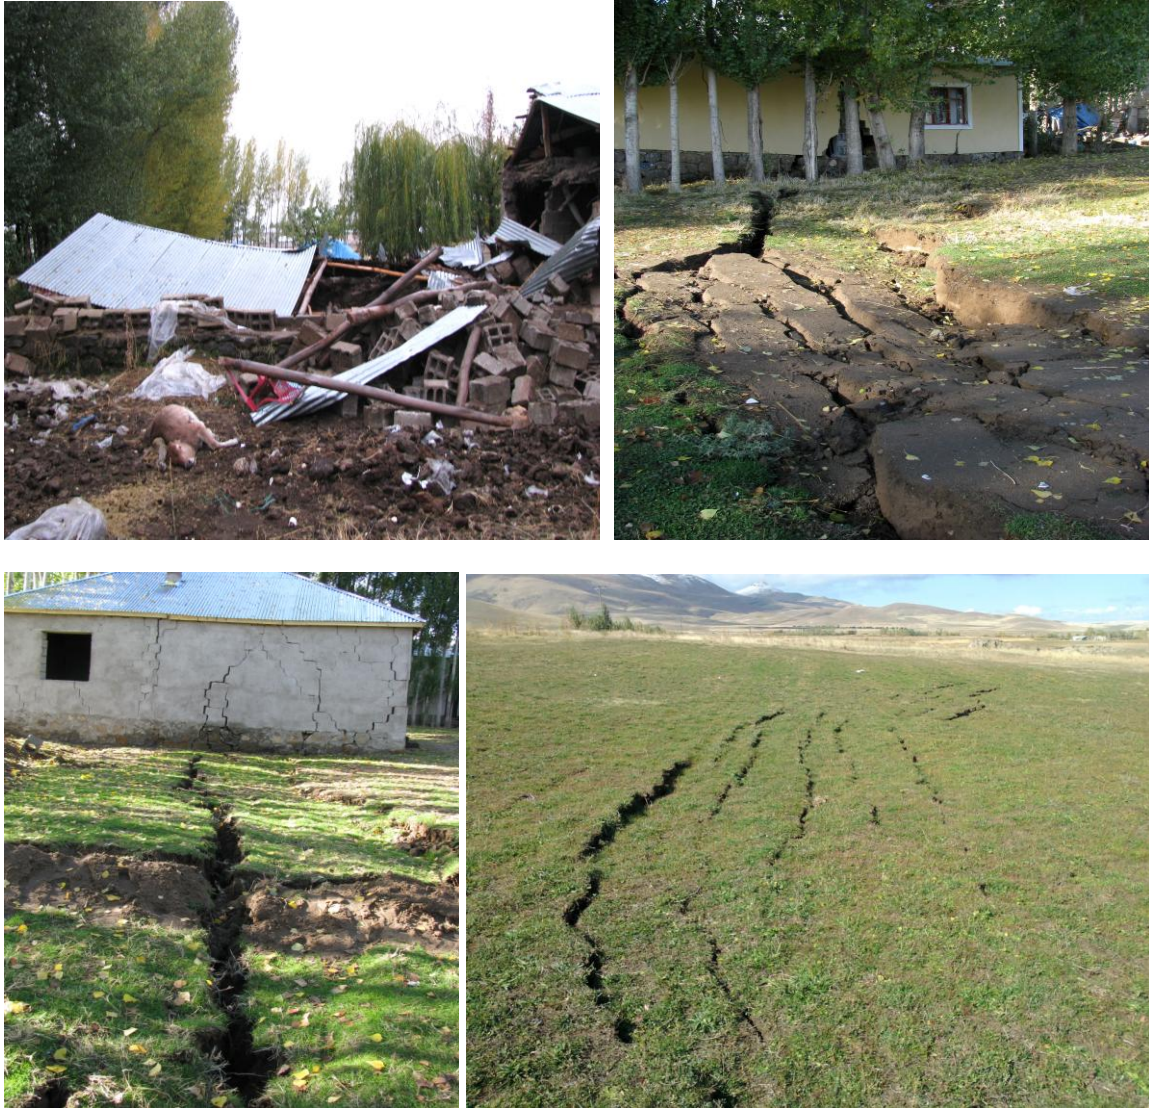
Erciş ilçesine bağlı Çelebibağ beldesinde bazı hayvan barınakları dışında göçme konumuna gelmiş herhangi bir yapının olmadığı, buna rağmen özellikle İnönü Mahallesi yeraltı suyu seviyesinin sığ, gevşek kumlu- siltli zemin birimlerinin yer aldığı bazı bölgelerde sıvılaşmanın geliştiği, sıvılaşmanın çok az eğimli bazı bölgelerde oturma ve beraberinde yüzeyde 50 cm'lik hareketi olan bir yanal yayılıma neden olduğu, bu yanal yayılmanın yaklaşık 300 m uzunluğunda 100 m genişliğinde bir alanda etkili olduğu, oturma- yanal yayılma sonucunda bazı konutların ağır hasar gördüğü, konutları etkilemese de bazı bölgelerde yüzeysel heyelanların meydana geldiği (Şekil 29a ve 31),

Şekil 31. Erciş-Çelebibağ beldesinde yıkılan hayvan barınağı (sol üstte), yanal yayılmanın yapı üzerinde neden olduğu hasar ve deformasyon (sağ üst ve sol alt), deprem sonucunda oluşan yanal yayılma ve heyelanları (sağ alt) gösteren arazi görüntüleri.

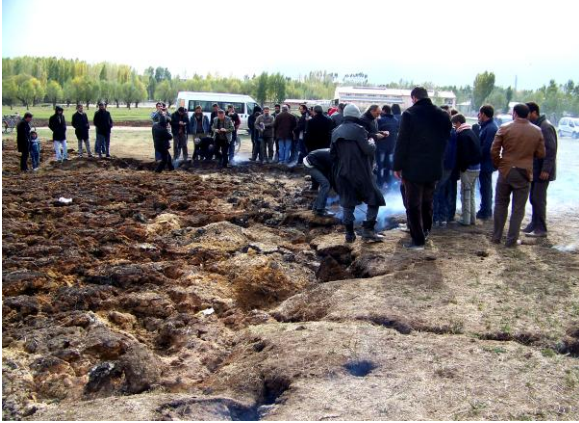
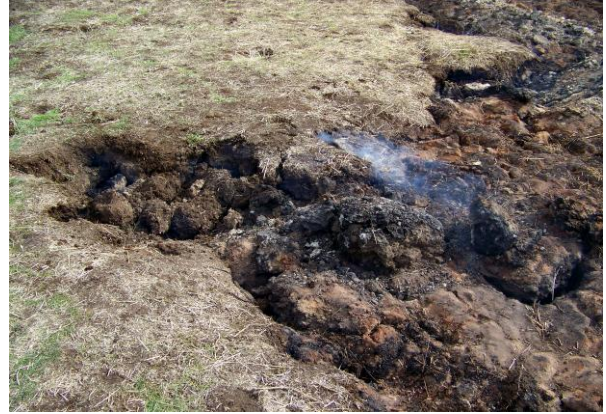
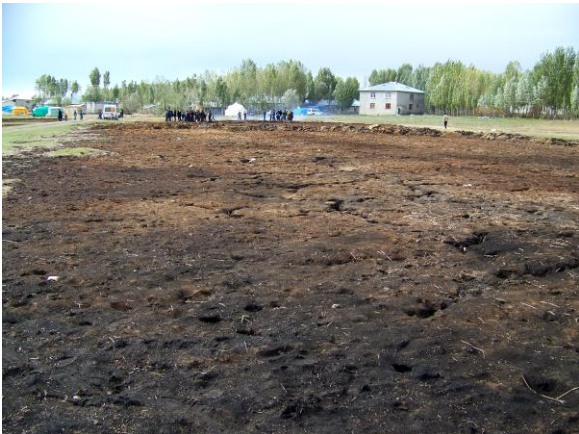
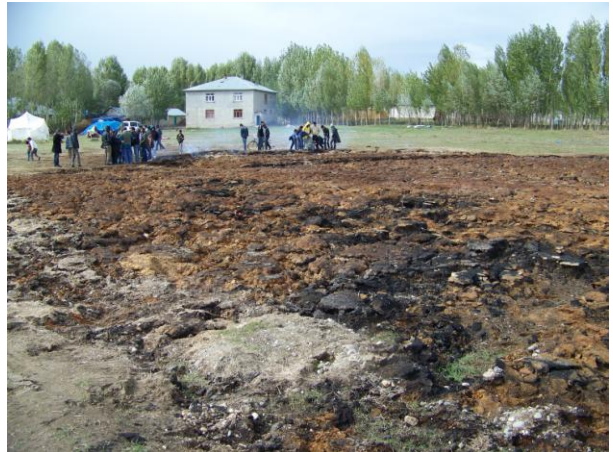
DSİ tarafından Erciş ovası sulama sisteminin oluşturulması, dere ve çay sularının kontrol altına alınmasından sonra alüviyal yelpaze ve delta üzerinde yer alan küçük bataklık, göl ve sazlıklarının doldurularak veya kurutularak tarımsal amaçlı kullanıldığı, zaman içinde yerleşim alanlarının büyümesiyle ilçe mücavir alan sınırlarına yakın bu bölgelerin imara açıldığı, zayıf zemin mukavemet özelliklerine sahip bu alanlar üzerinde bulunan yapıların ağır hasar gördükleri,

Şekil 32. Erciş Merkez Yeşilova mahallesinde yanan turbalık alan ve üzerindeki yapılaşmaları gösteren fotoğraflar.

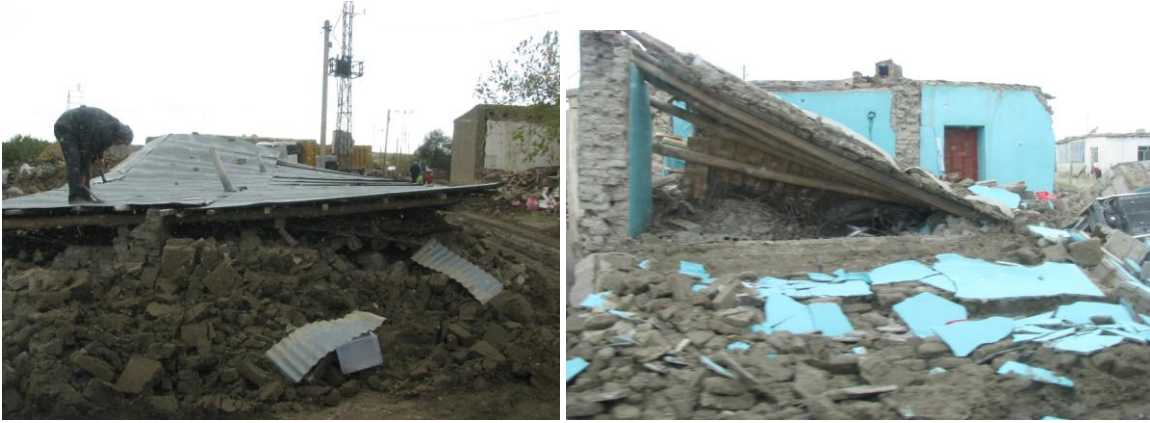
Köylerde çoğunlukla, çamur harçlı, kerpiç ve taş duvarlar ile yine çamur veya beton harçlı biriket türü yığma tek katlı yapıların bulunduğu, herhangi bir mühendislik hizmeti almamış oldukları, dolayısıyla da göçme ve ağır hasara uğradıkları (Şekil 33),

Şekil 33. Alaköy ve Mollakasım köylerinde göçen yukarıda belirtilen özelliklere sahip konutlar.

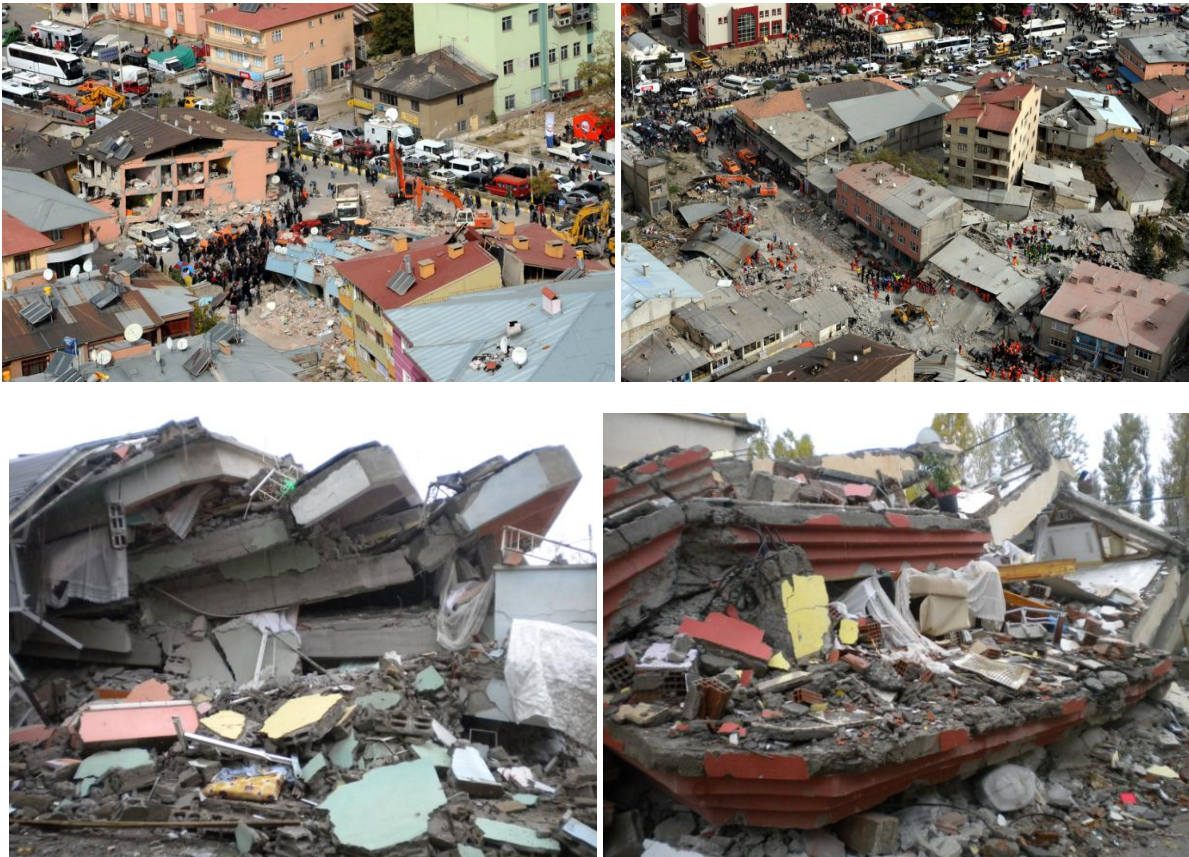
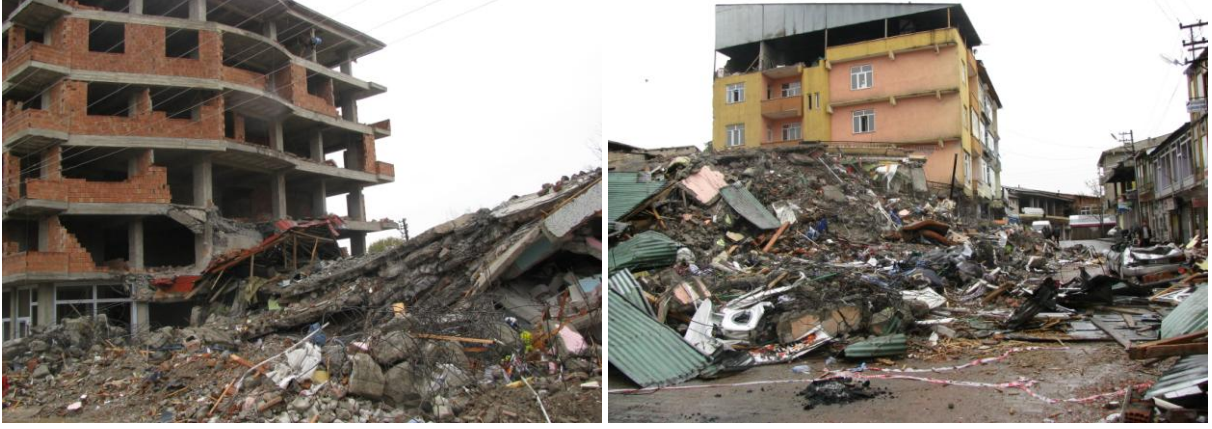
Van ve Erciş merkezlerinde göçen ve ağır hasar gören yapıların, yeraltısuyu seviyesi sığ, zayıf zemin mukavemet özelliklerine sahip alüvyal alanlar üzerine kurulmuş, farklı zaman aralıklarında yapılmış, 5–6 katlı yığma ve betonarme karkas tarzda inşa edilmiş oldukları (Şekil 34),

Yapı hasarlarının çoğunlukla zayıf zemin mukavemet özelliklerine sahip alanlar üzerinde kurulmuş düşük nitelikli malzeme (beton, tuğla, biriket vb), yetersiz ve uygun olmayan donatı ve işçilik hataları ile denetimsizlikten kaynaklandığı (Şekil 34),

řekil 34. Erciř Merkezde Emniyet ve Zeylan caddeleri üzerinde yeralan ve göçen yapılar.

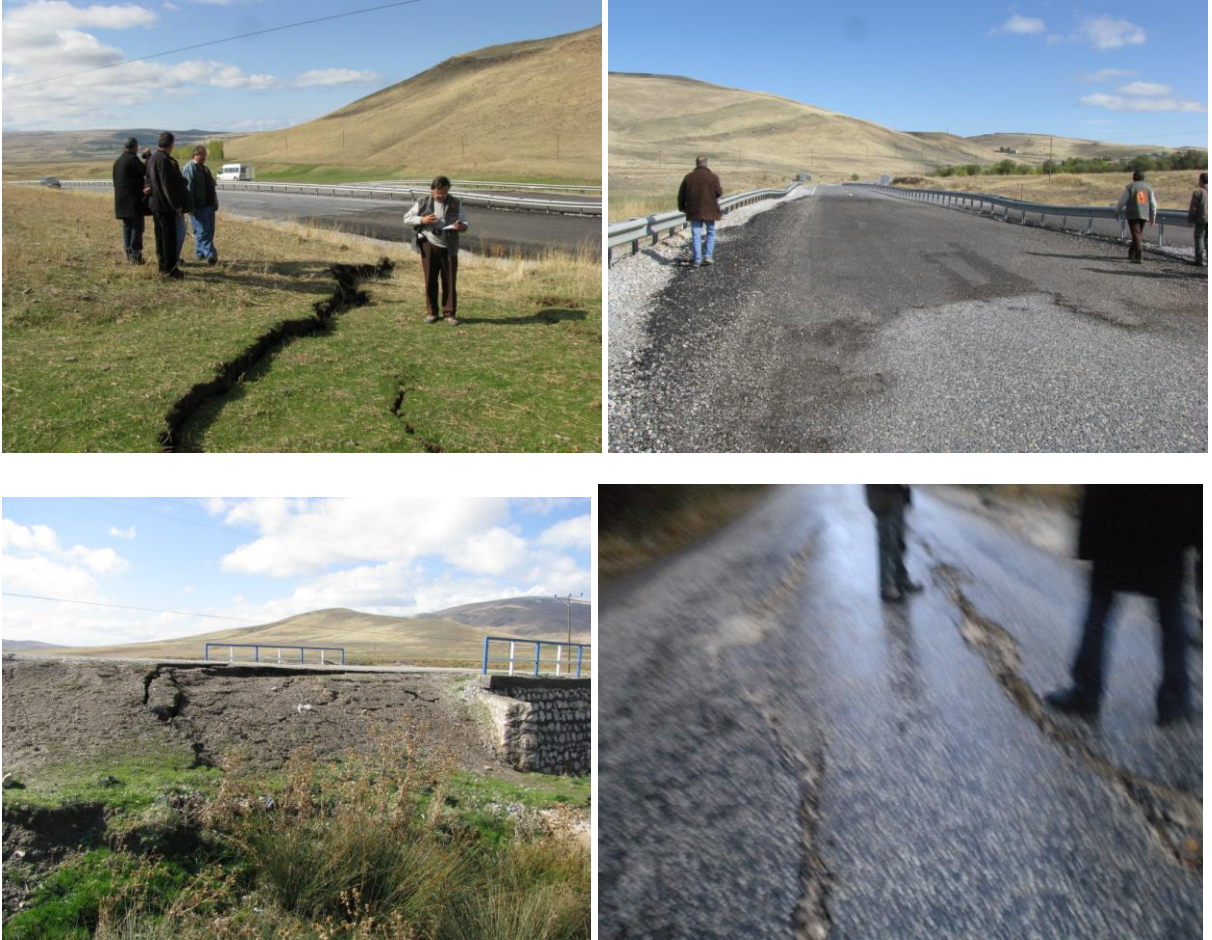
řekil 35. Van-Erciř karayolunun yamacında meydana gelen heyelan (sol üst), bu heyelanının yolda meydana getirdiđi deformasyonun tamir edilmiř hali (sađ üst), Göllü köyü yolu üzerinde meydana gelen deformasyonların menfez (sađ alt) ve yol üzerinde oluşturduđu deformasyon (sol alt).

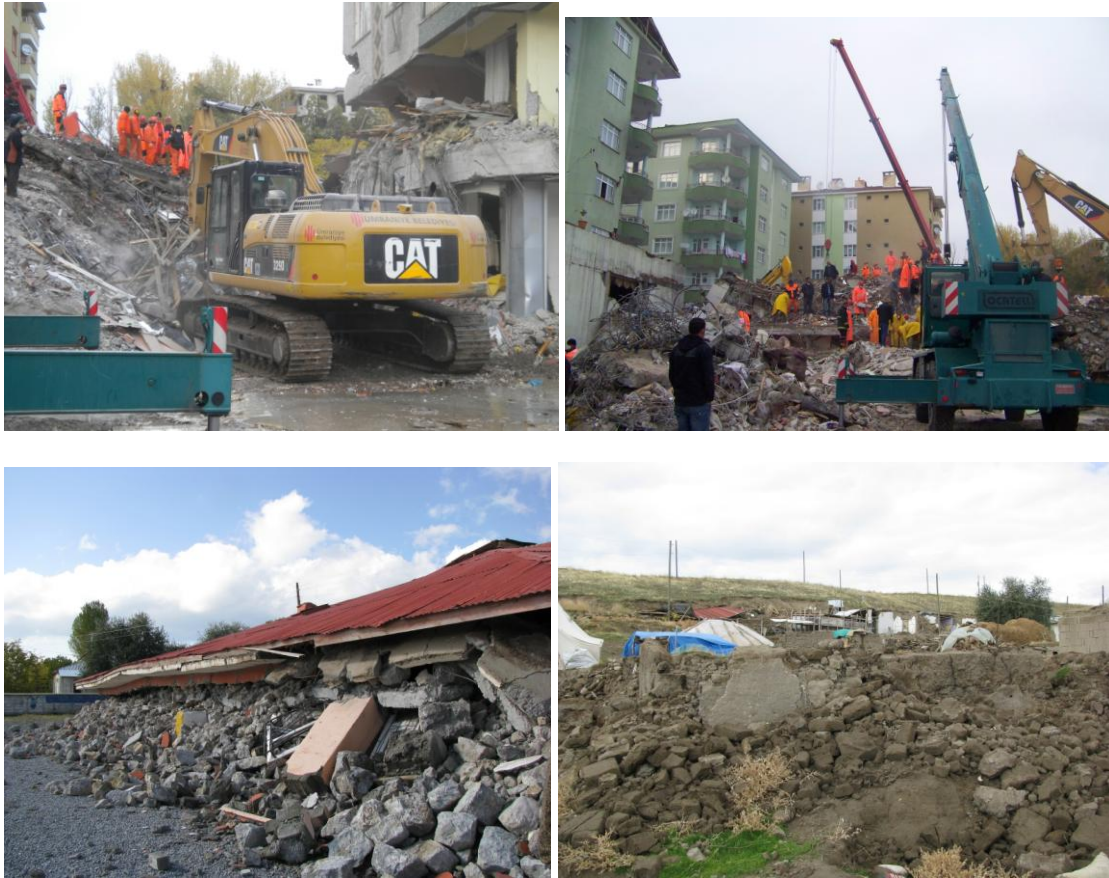
Şekil 36. Erciş'te enkaz kaldırma çalışması (sol üste), Erciş'te arama kurtarma çalışmaları (sağ üst), yıkılan Alaköy İlköğretim Okulu laboratuvar binası (sol alt), Dibekdüzü köyünde kaldırılmamış enkazlar (sağ alt).
