BARTIN DEPREMİNİN ETKİLERİ

İhsan KETİN ve Şâkir ABDÜSSELÂMOĞLU

İ.T.Ü. Maden Fakültesi

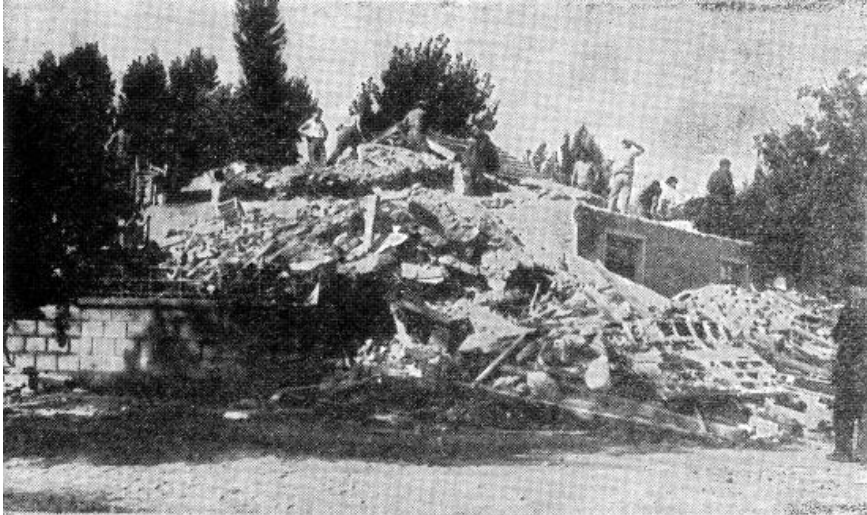
Kemerköprü mahallesindeki Tekel binasıyla özel idare binasında hasar fazla olmuş, duvarlar yarılmış, katlar arasında ayrılma olmuştur. Aynı sokağın köşesinde, Ümit Coşkun'un üç katlı evi, sefertası gibi içice geçmiş (Foto 1) ve o anda bina içerisinde bulunan, biri çocuk olmak üzere

Foto 1 - Bartın'da tamamen yıkılmış bir ev.

dört kişinin hayatı kurtarılamamıştır. Bina, yığma duvarlar ve betonarme ağır döşemelerden yapılmıştı, Yakındaki ahşap eski binalar ise ayakta kalmış, fazla hasar görmemişlerdir. Öte yandan, kesme taştan yapılmış Kemerköprü'de ve köprü başındaki yeni beton binalarda hiçbir değişiklik olmadığı halde, köprüye yakın camiin minaresinin üst kısmı devrilmiştir (Foto 2).

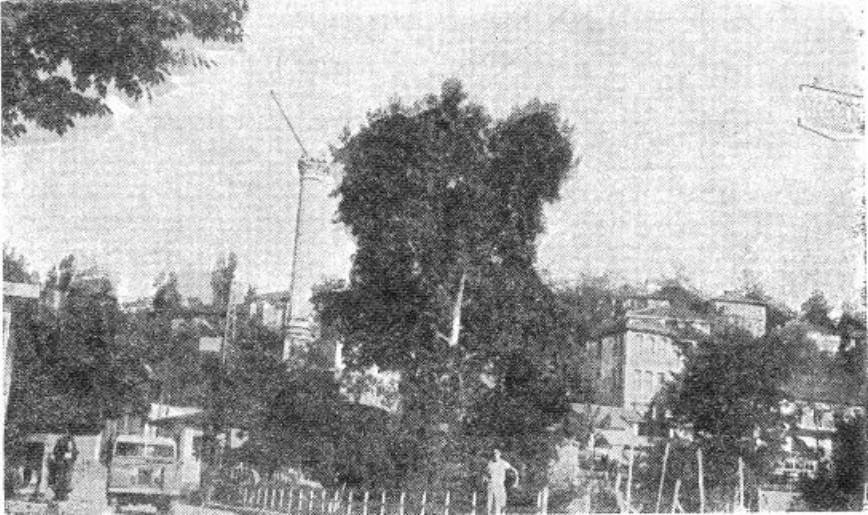
Foto 2 - Bartın'da Kemerköprü camii minaresi, sağ taraftaki evlerde hasar yok

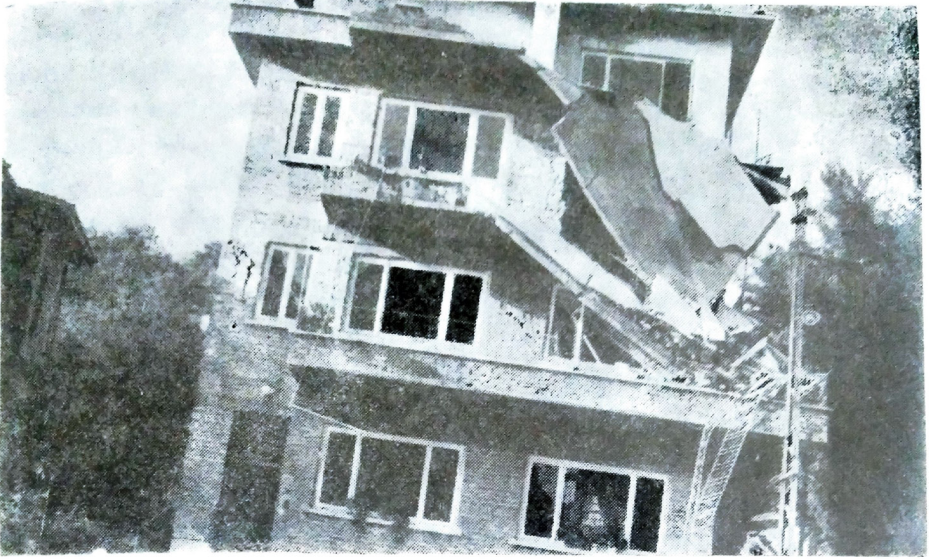
Orduyeri mahallesinin köprü başına yakın binalarında oldukça fazla hasar meydana gelmiş, balkonlar yıkılmış (Foto 3), cami ve minarede çatlaklar olmuştur.

Foto 3 - Bartın'da Orduyeri mahallesinde, yalnız balkonu yıkılmış ev.

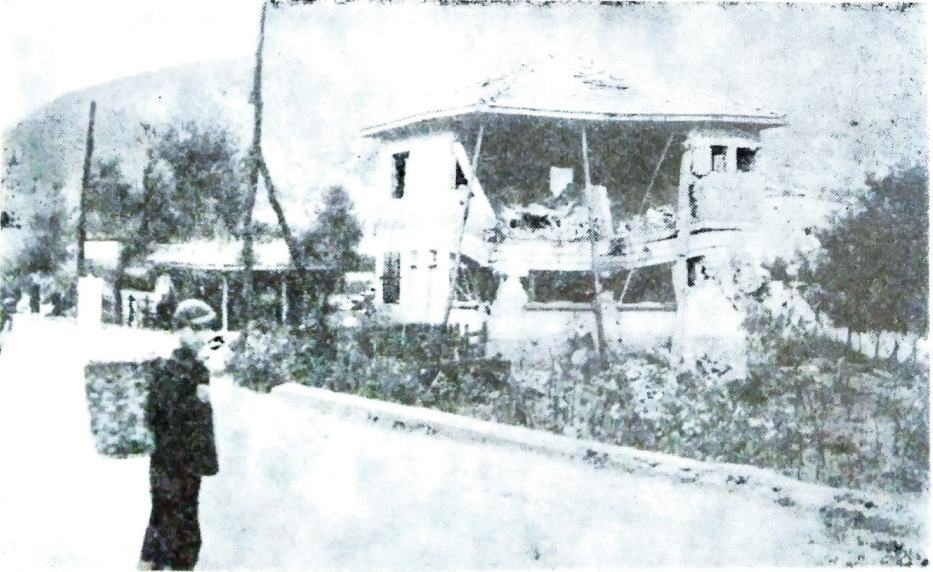
Bartın - Arıtdere yolu üzerindeki Kantarcı köyünde hafif hasar meydana geldiği halde, Çamaltı köyünde tahribat fazla olmuş, 45 binadan çoğu oturulmaz hale gelmiş, yeni yapılan okulun ön duvarı çatlamıştır. Daha ileride, Kayadibi'ne yaklaştıkça, Bakla, Çukurbük, Serdar ve Çavuş köylerinde ve bizzat Kayadibi'nde hasar çok daha fazla olmuş, Serdar köyün yol kenarındaki ilkokul binaları tamamen çökmüş, Çavuş köyde binaların çoğu yıkılmıştır (Foto 4). Bu arada, yeni yapılmakta olan camide ise hemen hiç bir hasar meydana gelmemiştir.

Foto 4 - Kayadibi - Çavuş köyünde fazla hasar görmüş bina.

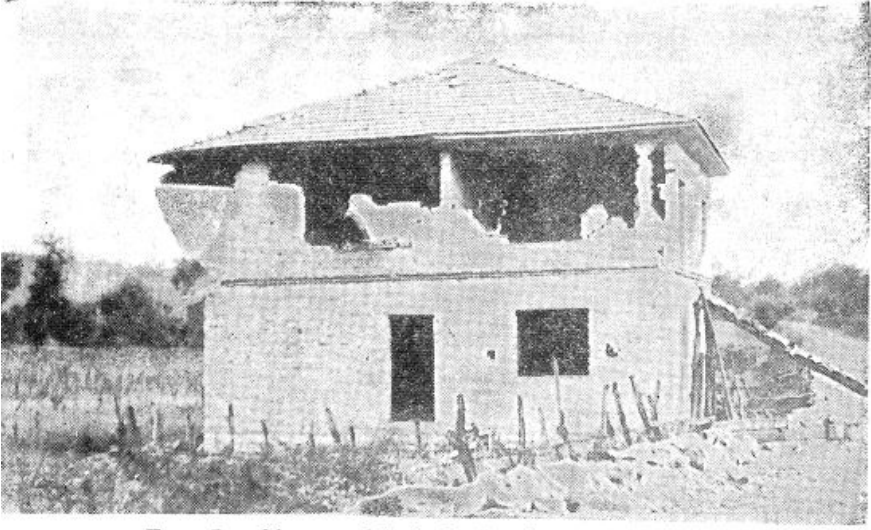
Deprem bölgesinde en fazla tahribat Akpınar ve Kirlik köylerinde müşahade edilmektedir, Bartın'ın 6 km kuzeydoğusunda olan Akpınar'da, cami ve okul da dahil olmak üzere, hemen bütün binalar yıkılmış veya kullanılmaz hale gelmiştir (Foto 5). Kirlik ve ona bağlı Horas'ta da durum aynıdır (Foto 6). Bu köyler yerli kaya üzerinde olmalarına rağmen, yıkılma fazla olmuş, arazide yer yer yarık ve çatlaklar, yamaçlarda kaymalar vukua gelmiştir. Akpınarla Kirlik arasında, Kambur değirmeninde, beton su kanalı altındaki duvar patlamış, taşlar dışarı fırlamıştır. Bütün bu etkiler sebebiyle, Bartın depreminin yerüstü merkezini (episantrını) Akpınar - Kirlik çevresinde tahmin etmekteyiz.

Foto 5 - Akpınar köyünde üst katı yıkılmış ev.

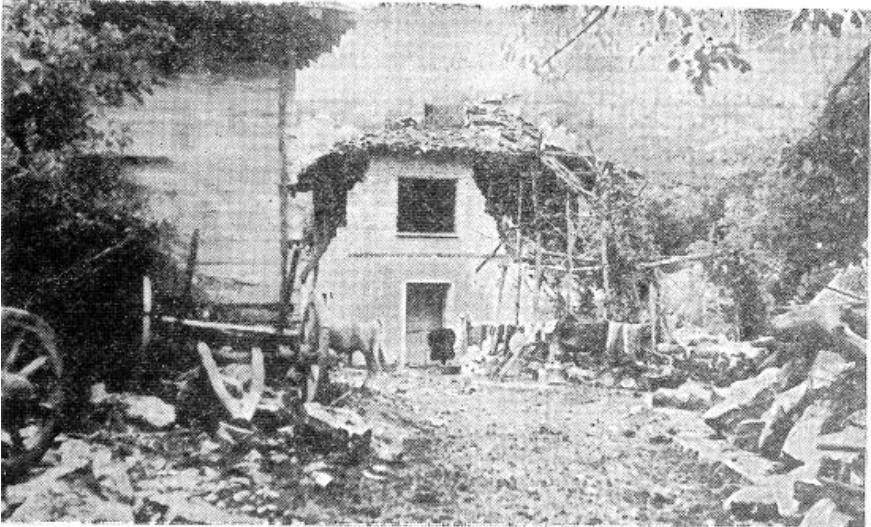
Foto 6 - Kirlik köyü Horas mahallesinde fazla hasar görmüş bina.

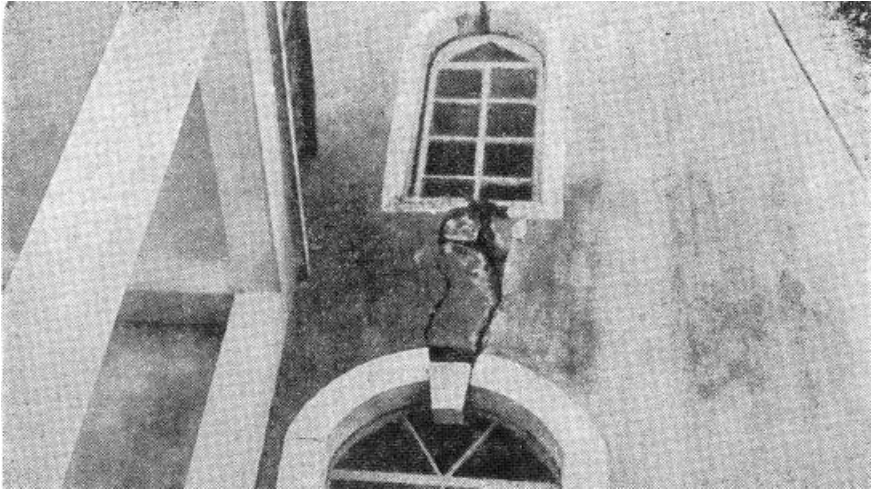
Amasra merkezindeki durum da az çok Bartın'a benzer. Birçok evlerin duvarları çatlamış, bazıları yıkılmış, bacalar devrilmiş, kale dibindeki camiin duvarları ve pencere kenarları çatlamış (Foto 7), minarenin, külahı kaymış, kaidesinden taşlar düşmüştür. Deniz kıyısında, plaj yakınındaki binalarda fazla hasar olmuş, Belediye Gazinosunun birinci katı oturulmaz hale gelmiş, ikinci katında ise çok sayıda çatlaklar olmuş, köşeler yıkılmış, fakat sütunlar devrilmemiştir. Ayrıca kaleden taşlar yuvarlanmış, deniz suyu bir metre kadar yükselmiş, küçük motorları ve kayıkları karaya atmıştır. Büyük limanın doğu kenarında kara kısmı yükselmiş, dik falezlerden kayalar düşmüştür. Diğer taraftan plaj kenarında, dik falez altında inşa edil-

Foto 7 - Amasra'da Çarşı camiinin penceresi.

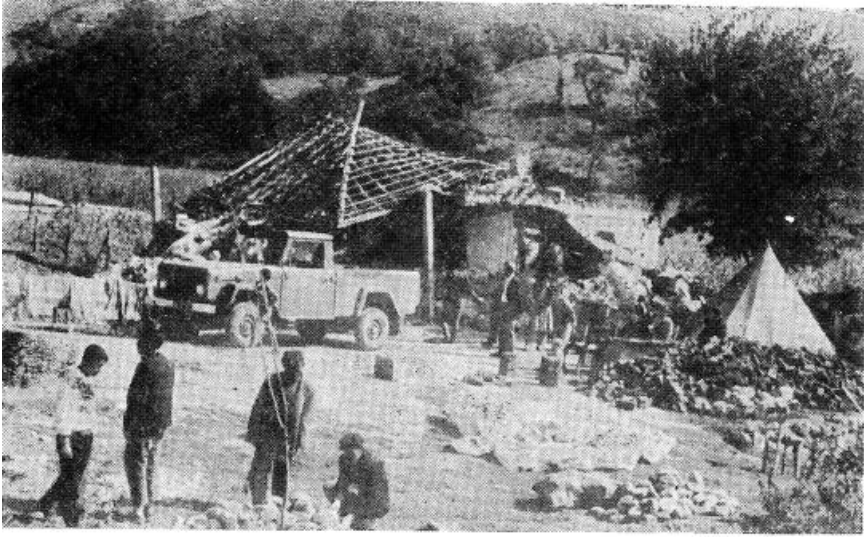
Foto 8 - Zurnacı köyünde tamamen yıkılan bir ev; önde, yol üzerinde erzak dağıtımı.

Çakraz - Kuruçay ile arasındaki Zurnacı köyü çoğunlukla yıkılmış, yol kenarındaki Cemil Hasan'ın binası tamamen çökmüştür (Foto 8). Daha doğuda, Kalaycı köyünde ise hasar nispeten az olmuş, sadece bacalar devrilmiş, duvarlarda yarıklar ve çatlaklar meydana gelmiştir. Burası, hasar böl-

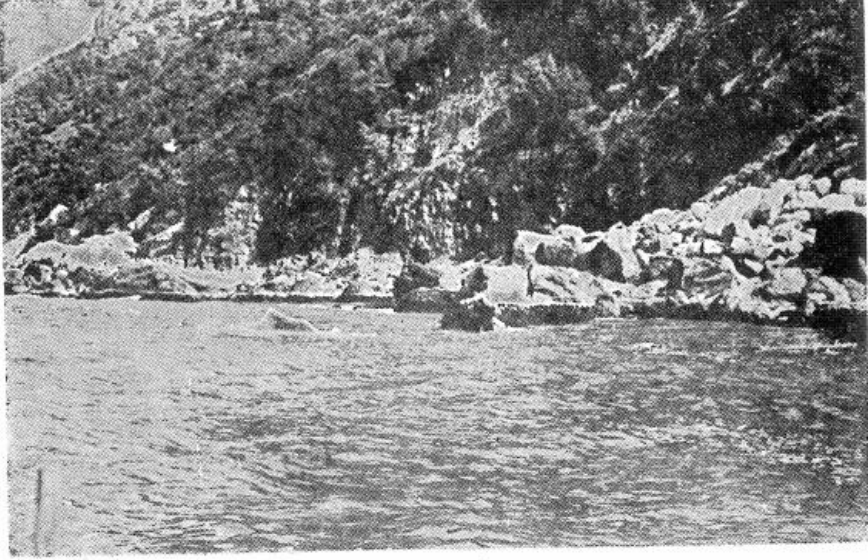
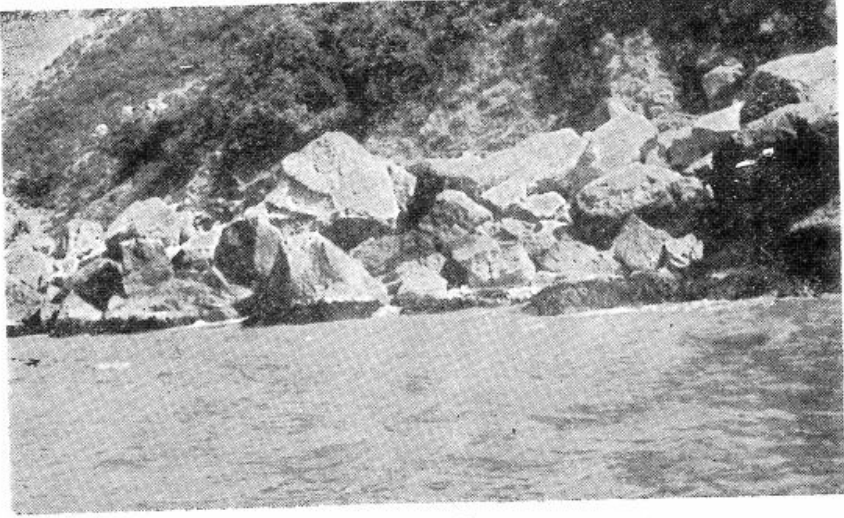
Amasra ile Çakraz arasındaki dik yamaçlı kıyı bölgesi biraz yükselmiş, Yelkenkaya falezlerinden büyük kaya parçaları yuvarlanmıştır. Yükselme olayı, deniz kenarındaki kayalarda, su seviyesi üzerine çıkmış midyeler ve deniz yosunları vasıtasıyla bariz bir şekilde fark edilmektedir. Yükselmenin miktarı ise bazen 40 - 50 cm, bazen 25 - 30 cm gibi değişik değerler göstermektedir. Ortalama olarak bu değer 35 - 40 cm kabul edilebilir (Foto 9 ve 10).

Foto 9 ve 10 - Amasra-Çakraz arasındaki Karadeniz kıyısının 35-40 cm yükselişi (Midyeli ve yosunlu alt kısımlar).

tar «oyunmuş» olmalarını depremin jeolojik sebebi olarak gösterebiliriz. Amasra ile Çakraz arasında, böyle bir fay düzlemini gösteren kıyı yamacının, deniz seviyesine nazaran 35 -40 cm kadar yükselmiş olması, bu çeşit hareketlerin bariz bir delilidir. Kara üzerinde bu tarzda bir yükselme - alçalma olayına rastlanmamıştır.
