## Trabzon Of-Sürmene Köprübaşı- Çaykara-Hayrat ilçelerinde Meydana Gelen Su Taşkınları ile İlgili Jeolojik İnceleme Raporu

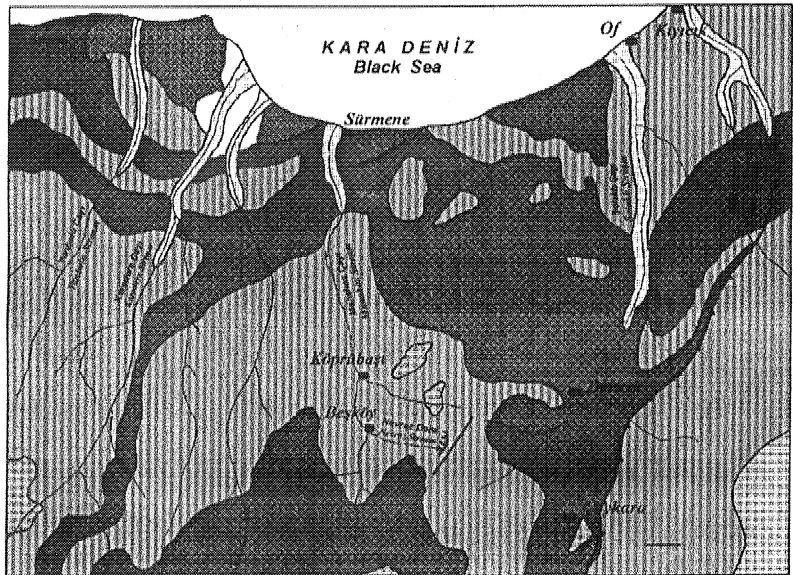
findan katedilmişlerdir (Şekil .1).

Taşkın etkili olduğu Manahos, Baltacı ve Solaklı çayları havzalarında temel jeolojik birimleri Üst Kretase yaşlı Bazik Volkanik Sedimanter Seri (Krub), Asit volkanik Sedimanter Kompleks (Krüa) ve fliş (Krüf) oluşturmaktadır. Bu birimlerin üzerine Holosen yaşlı yamaç molozu ile alüvyon gelmektedir. Bölgede bulunan bütün jeolojik birimler Eosen yaşlı magmatikler tara-
