Antalya Falezlerinde Gözlenen Stabilite Problemleri Stability Problems Observed in Antalya Tufa Sea Cliffs

Nihat DİPOVA

ABSTRACT

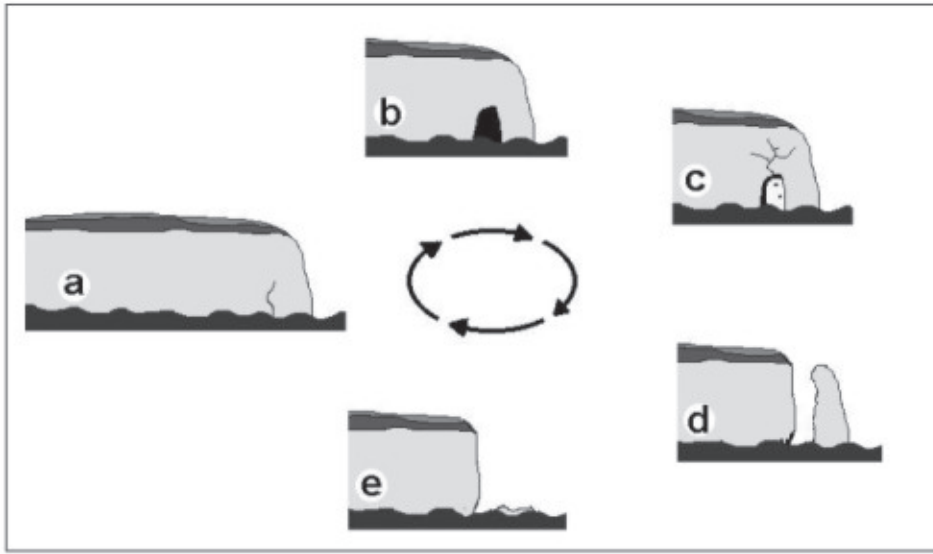
Şekil 7. Kıyı erozyonunda şahit kaya oluşumu.
Figure 7. Sea stack formation due to coastal erosion.

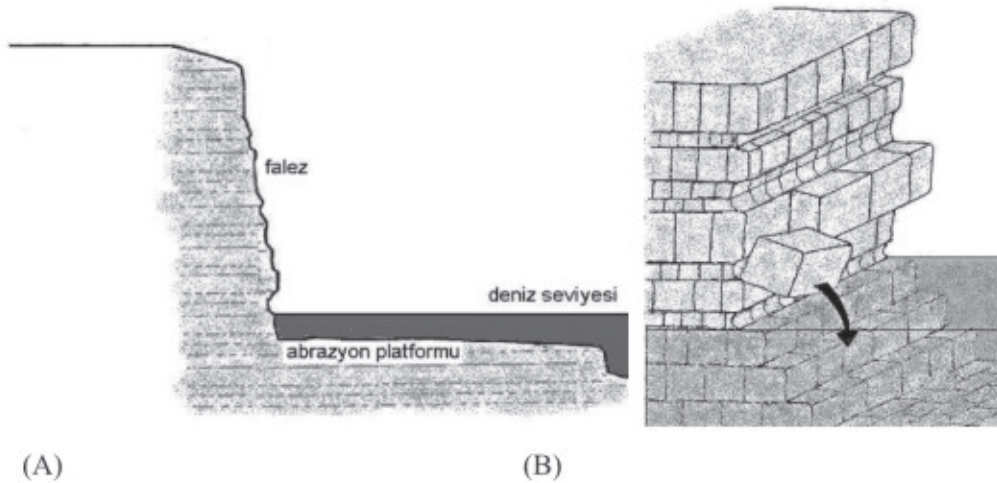
Masif kayalarda çentik ve ikincil devrilme oluşurken, tabakalı kaya kütlelerinde belirgin çentik olmaksızın kaya düşmeleri şeklinde gerileme sürmektedir (Şekil 8-A). Dalga etkisi ile

deniz seviyesinde erozyon oluşmaktadır. Ancak tabakalı yapı, oluşan indirekt çekme gerilmesini tüm tabakalara paylaştırmakta ve kaya bloklarının düşmesi biçiminde erozyon sürmektedir (Şekil 8-B).

Şekil 8. Tabakalı kayalarda çentik gelişimi olmadan geri çekilme.
Figure 8. Cliff retreat on layered rocks without notch development.

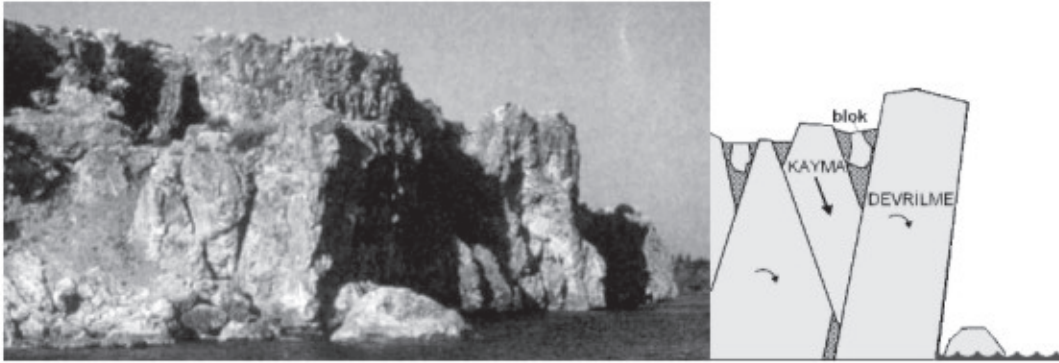
Şekil 10. Konyaaltı varyantında çoklu ikincil devrilme mekanizması (Dipova, 2003).

Figure 10. Multiple secondary toppling mechanism near to Konyaalti variant (Dipova, 2003).

Konyaaltı varyantının doğusunda bulunan erozyon yapıları çoklu ikincil devrilme mekanizması için güzel bir örnektir. Şekil 10 da sağdaki fotoğrafta deniz tarafından itibaren devrilen blok ve eğilme duraysızlığı aşamasındaki blok belirgin olarak gözlenmektedir. Fotoğrafın geri planında ise çoklu blok devrilmesinin geliştiği görülmektedir. Fotoğrafın sol kısmında geri plandaki dik kayalıkların üzerinde şehir tramvay hattı ring yapmaktadır. Bloklar arasındaki toprak dolgu kısımlar plaja inmek için geçiyolu olarak kullanılmaktadır.

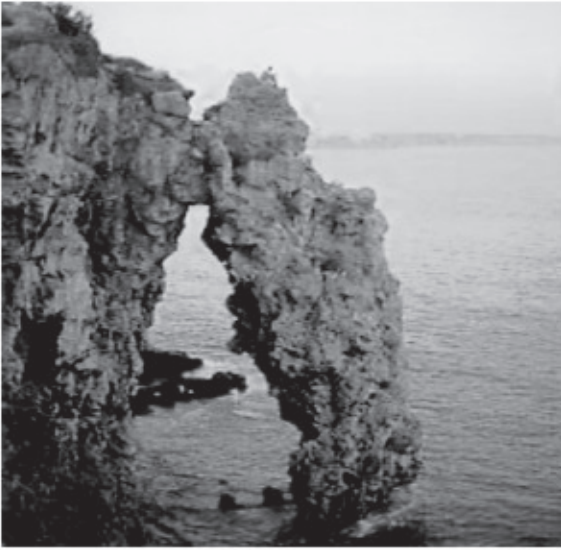
Atatürk Parkı'nın falez kısımları büyük bir çoğunlukla eğilen bloklardan oluşmakta ve deniz seviyesinde dalga etkisi ile çentik oluşumu ve büyümesi devam etmektedir. Çentik önlerinde aşınma düzlükleri (abrazyon platformu) oluşmaktadır. Dalga kırılması sonucu doğal köprüler oluşmakta ve şahit kayalar gelişmektedir (Şekil 11).

Şekil 11. Atatürk Parkında kıyı erozyonu ile abrazyon platformu ve şahit kaya gelişimi.

Figure 11. Abrasion platform and sea stack development due to coastal erosion on Atatürk Park coasts.

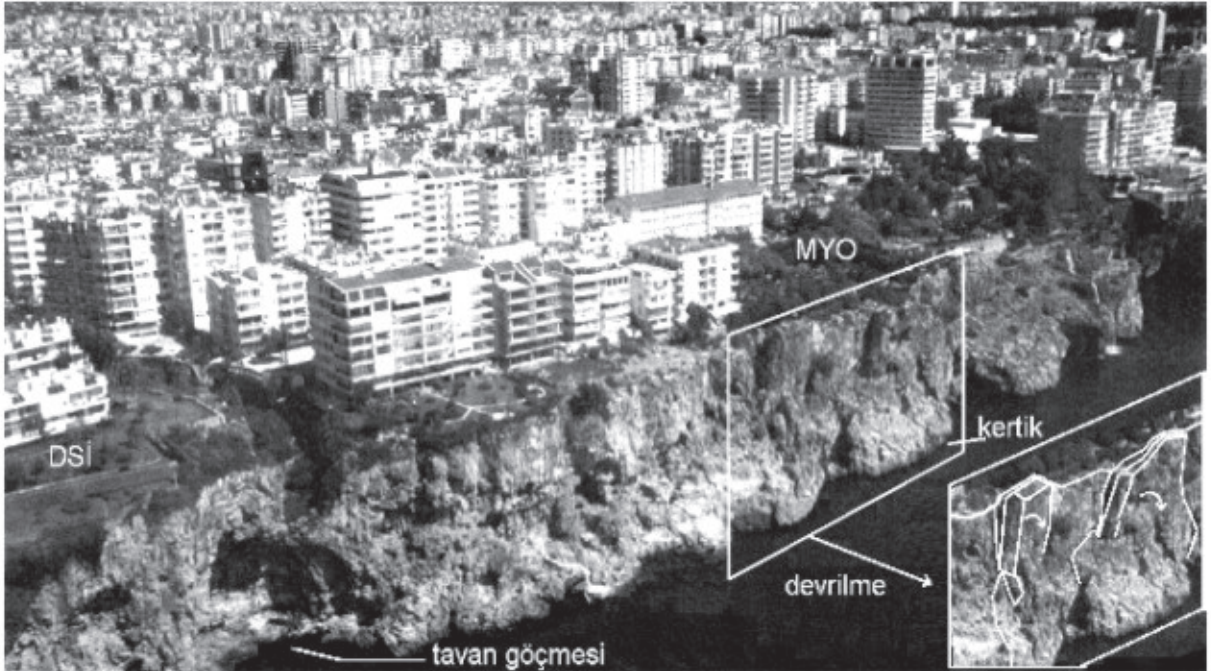
Şekil 12. DSİ lojmanları ve Kadınyarı arasında erozyon izleri.

Figure 12. Erosion on coasts between DSİ and Kadınyarı.

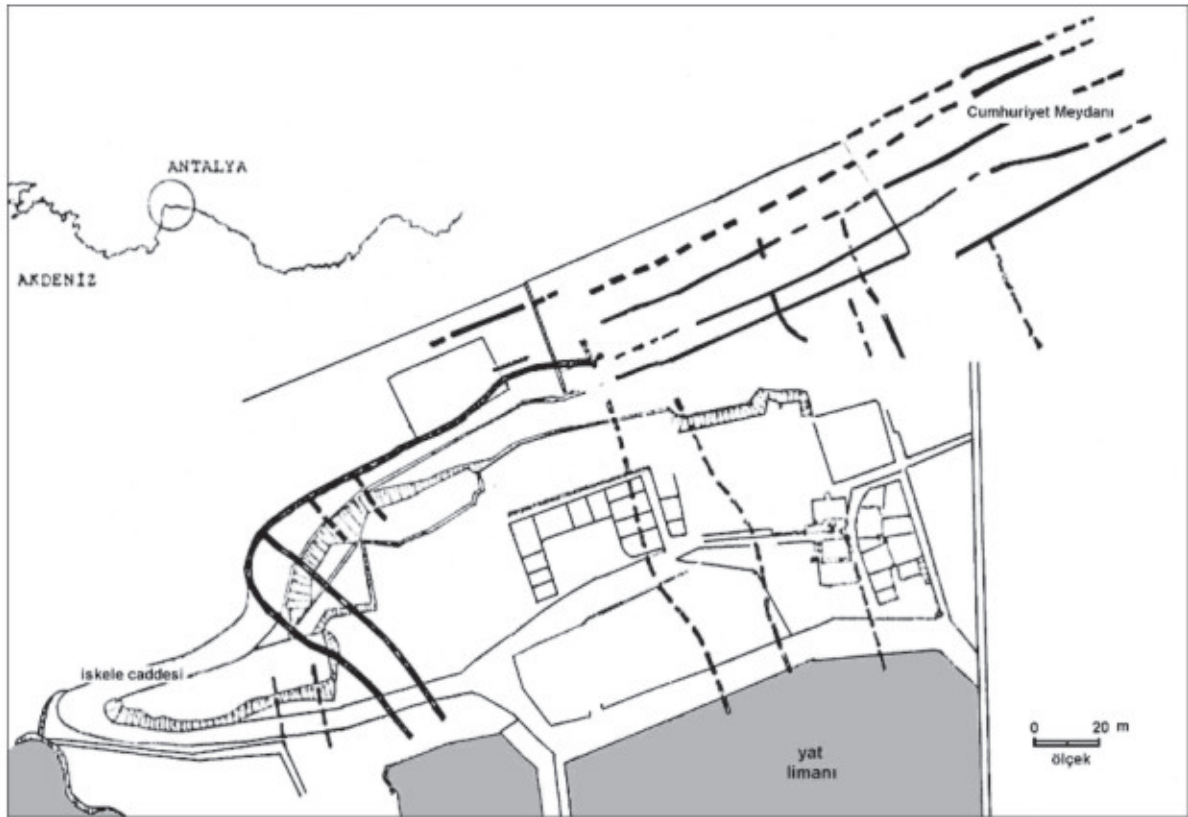
Şekil 13. Yat limanı-Cumhuriyet Meydanı arasında belirlenen süreksizlik hatları. (Ercan vd, 1985).

Figure 13. Discontinuities between Yacht Harbour and Cumhuriyet Square (Ercan et al, 1985).

Ercan vd (1985) tarafından önerilen "kayma mekanizması"nın arazideki yenilmeleri açıklamadığı düşünülmektedir. Özellikle Tophane çay bahçesinin orta bölümündeki "U" biçimli çıkıntının her iki yanında K-G doğrultulu kırık hatlarının olması ve bunlara dik doğrultuda D-B doğrultulu gerilme çatlaklarının varlığı, kayma dan çok "blok devrilmesi" olma olasılığını artırmaktadır. İskele Caddesi'nin kuzey kaldırımındaki arkadaki kayadan ayrılmalar da devrilme mekanizmasını kanıtlar niteliktedir. Bir heyelan aynasına yashı bir şekilde kayma yerine, deniz tarafına doğru açılma gözlenmektedir. Yat limanına inilen merdiven kenarındaki kesitte de bu devrilme mekanizması belirgin olarak görülmektedir.

Devrilme mekanizması için gerekli olan çentik veya ufalanma zonu, falez topuğu örtülü olduğu için görülememektedir. Falez önünde yapılan SK-6 nolu sondajda (Ercan vd, 1985) 6,5 m dolgu zemin belirlenmiştir. Limanda yerleşim kurulmadan önce büyük olasılıkla buradaki falezler dalga etkisine açıktı. Bu dönemde oluşan çentik veya ufalanma zonu nedeni ile blok devrilme mekanizması başlamış ve eğilme duraysızlığı aşamasına gelmiş olabilir. Sonraları falez topuğu dolgu ile örtüldükten sonra da bloklardaki eğilmenin sürmesi bu durumda doğal olacaktır. Yeraltısuyu hareketleri, yüzey suyu sızmaları da bazı dönemlerde bu hareketin ivmelenmesine neden olabilecektir.

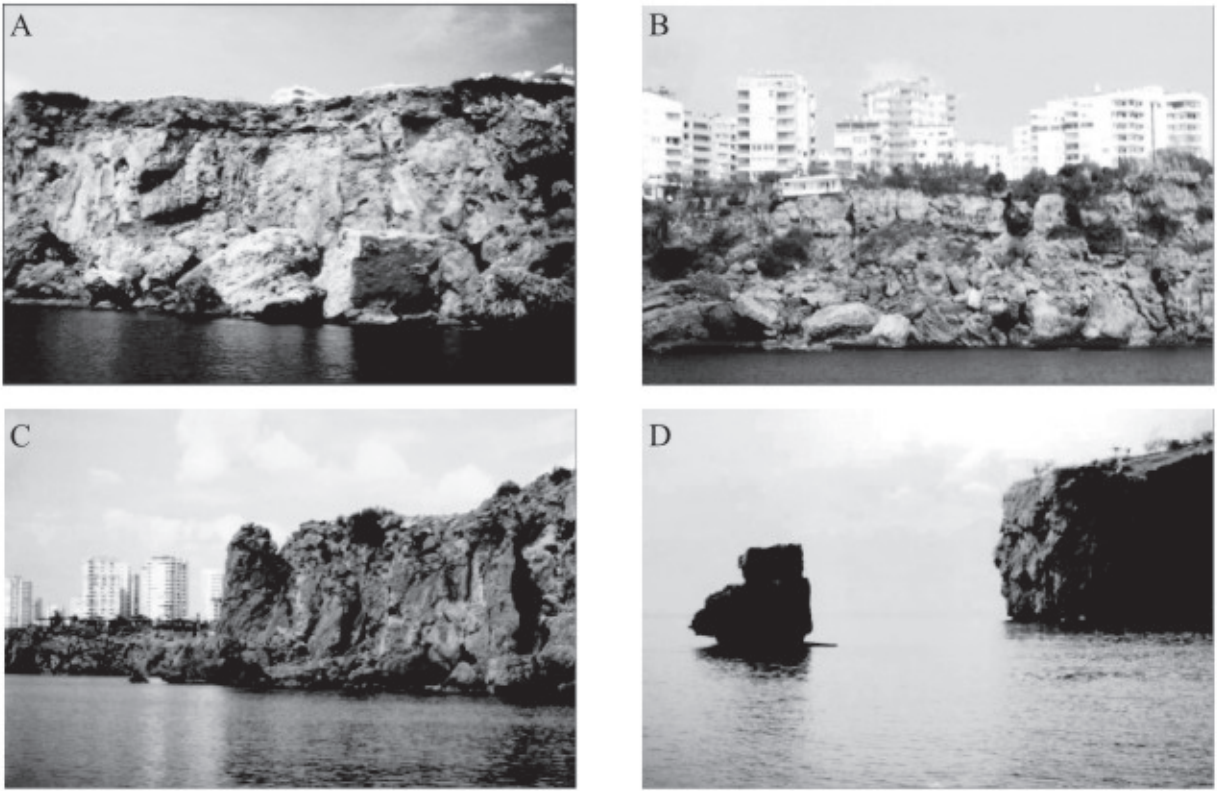
Şehir merkezinden başlayıp Düden platosunu kat ederek doğuya doğru giden Eski Lara Yolu boyunca falezlerde erozyon izleri gözlenmektedir. Falez önündeki kaya blokları falez üzerinden koparak düşmüşlerdir. Bazı kaya bloklarının falez üzerinden koştukları yer ayırt edilebilmektedir. Şekil 14-A da devrilen blok üzerinde terra rosa tabakasının henüz yıkanmamış olması, bloğun yakın bir dönemde düştüğünü göstermektedir. Kaya kopmaları olan

bölgelerde yapı olduğunda risk artmaktadır. Şekil 14-B de kopup düşen kaya bloklarının üzerindeki tek katlı bir yapıdaki deformasyon açıkça görülmektedir. Geri plandaki yapıların yatayı ile karşılaştırıldığında sola doğru yaklaşık 2 derece dönme görülmektedir. Masif karakterdeki kaya kütlelerinde deniz seviyesindeki çentik sonucu falez üstünde gerilme çatlağı oluşur (Şekil 14-C). Bazı dayanımlı kaya blokları gerileyen falezin önünde deniz içinde kalır ve şahit kaya ya da baston biçiminde gözlenir (Şekil 14-D).

Şekil 14. Eski Lara Yolu boyunca erozyon izleri.
Figure 14. Erosion on the coasts through the Old Lara Street.

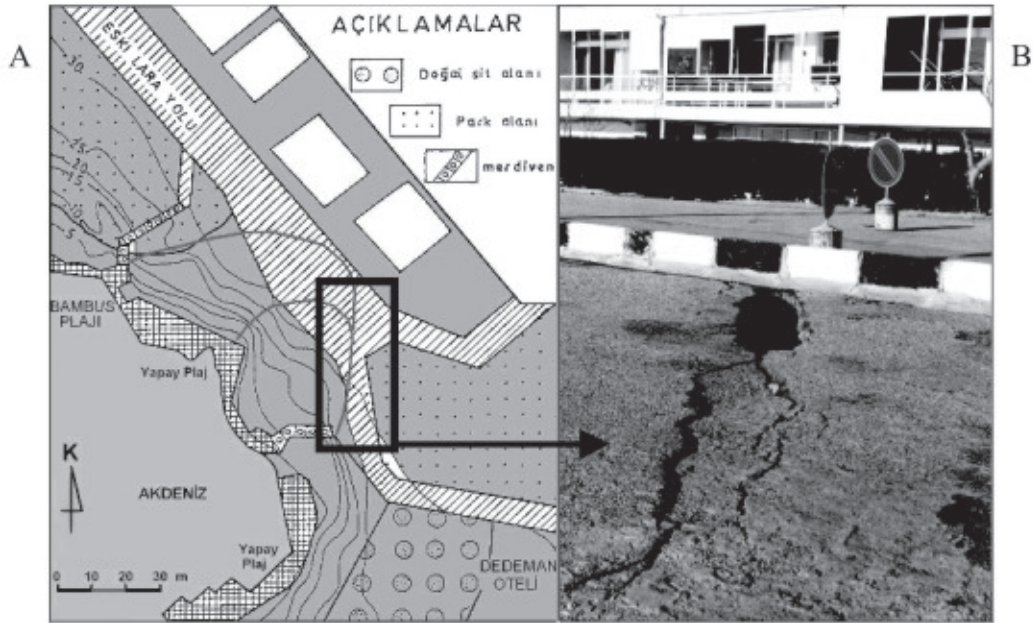
Eski Lara Yolu'nun Bambus Plajı ile Dedeman Oteli arasında kalan bölümünde Aralık 2001 de derin yarıklar ve yol üzerinde deformasyonlar gözlenmiştir. Asfalt üzerinde 3 ayrı hat üzerinde yarıklar oluşmuştur (Şekil 15). Yer yer genişliği 1 m ye, derinliği 5 m ulaşan bu yarıkların yolun kuzeyindeki apartmanlara uzaklığı Koçak (2002) tarafından 13 m olarak ölçülmüştür. İl trafik komisyonunun kararı ile yolun bu bölümü araç trafiğine kapatılmıştır. Ancak yayaların bu bölgeye girişleri ve bloklar arasındaki merdivenlerden denize inmeleri konusunda bir önlem alınmamıştır.

Göçmeyi takip eden günlerde bölgede yapılan incelemelerde, Bambus Plajı ve apartmanlar arasında kalan bölgede basamaklı bir yapı gözlenmiştir. Deniz tarafından incelendiğinde bu basamakların kaya bloklarının denize doğru hareketleri ile oluşan relatif seviye farkından kaynaklandığı görülmüştür. Kaya içindeki yatay tabakalanmanın bu bloklar üzerinde denize doğru dalımlı olarak gözlenmesi ve falez üstündeki yarıkların açıklığı dikkate alındığında yenilme mekanizmasının kayma yerine, ikincil devrilme olduğu anlaşılmaktadır. Koçak (2002) de belirtildiği gibi bir kayma (slump) olsa idi tabakalar kara tarafına doğru eğilecek ve yenilme yerinde bir tansiyon açılması yerine kayma aynası ortaya çıkacaktı. Deniz seviyesinde yapılan incelemelerde belirgin bir çentik gözlenmemiştir.

Şekil 15. A) Bambus Plajı'nda göçmelerin olduğu bölgenin haritası ve göçen blokların konumu, B) Kırığın fotoğrafı.
Figure 15. A) Plan view of failed area and locations of failed blocks, B) Photograph of crack.

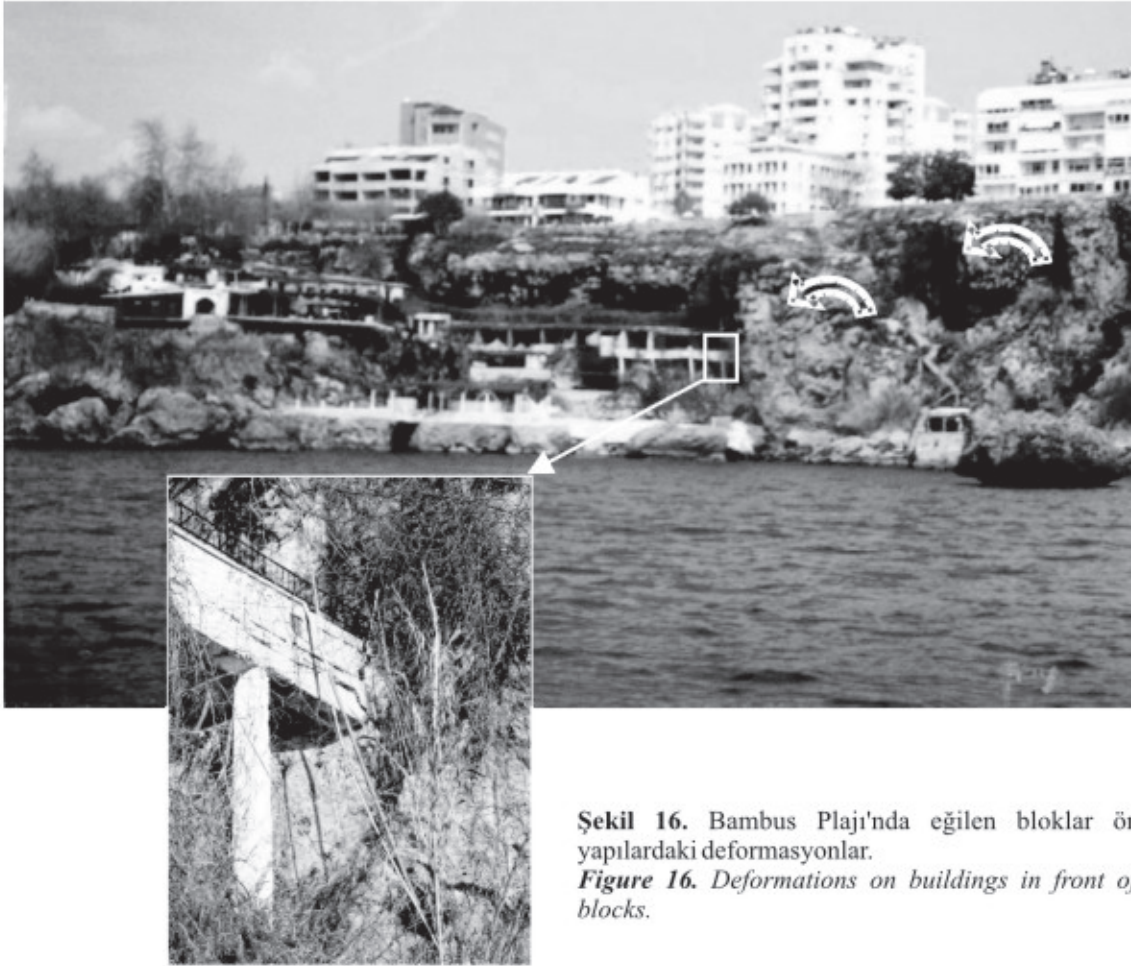
Bambus Plajının yapıları da hareketli bloklar üzerindedir. Özellikle eskiden motel odaları olarak kullanılan odaların pencereleri eğilme sonucu dikdörtgen yerine paralelkenar halini almıştır. Şekil 16 da kaya bloklarının denize doğru eğilmeleri ve bir bloğunun itmesi sonucu betonarme çerçevedeki deformasyon açıkça görülmektedir.

Şekil 16. Bambus Plajı'nda eğilen bloklar önündeki yapılarıdaki deformasyonlar.

Figure 16. Deformations on buildings in front of tilting blocks.

Falezler çoğunlukla yeşil alan olarak kullanılmaktadır. Ancak bazı bölgelerde yapıların tehlikeli biçimde falezle yaklaştığı görülmektedir. Bu bölümler için ayrıntılı inceleme yapılarak gerekli önlemler alınmalıdır. Yeşil alan olarak kullanımda yapılaşma olmamaktadır, ancak özellikle Atatürk Parkı'nda lokanta ve kahvehaneler bulunmaktadır. Bu küçük yapıların bazıları gerilme çatlakları ile ayrılmış bloklar üzerindedir. Bu yapılarda çalışan ve ziyaret eden kişilerin doğanın bu gerçeği hakkında bilgilendirilmesi gerekmektedir.
