TMMOB JEOLJİ MÜHENDİSLERİ ODASI **ORDU İLİ, FATSA İLÇESİ YUKARITEPE** **MAHALLESİ** **MAKSUTLU MEVKİİ VE ÇEVRESİ JEOLJİK** **SAHA İNCELEMESİ RAPORU**

ORDU İLİ, FATSA İLÇESİ YUKARITEPE MAHALLESİ MAKSUTLU MEVKİİ VE ÇEVRESİ JEOLOJİK SAHA İNCELEMESİ RAPORU

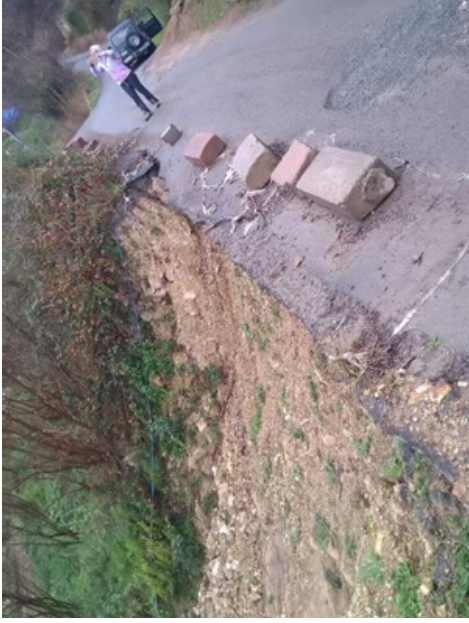
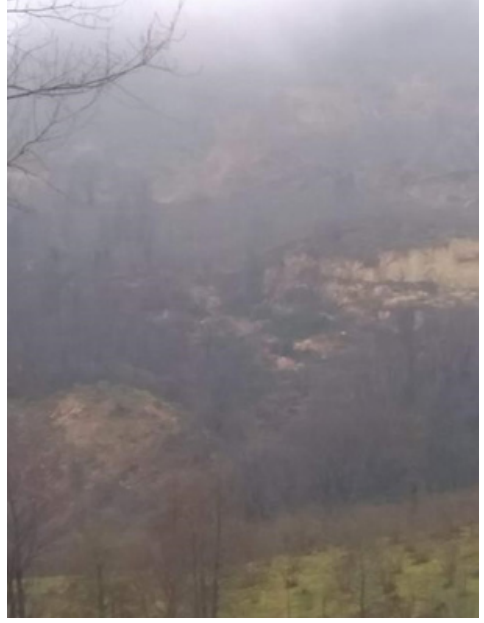
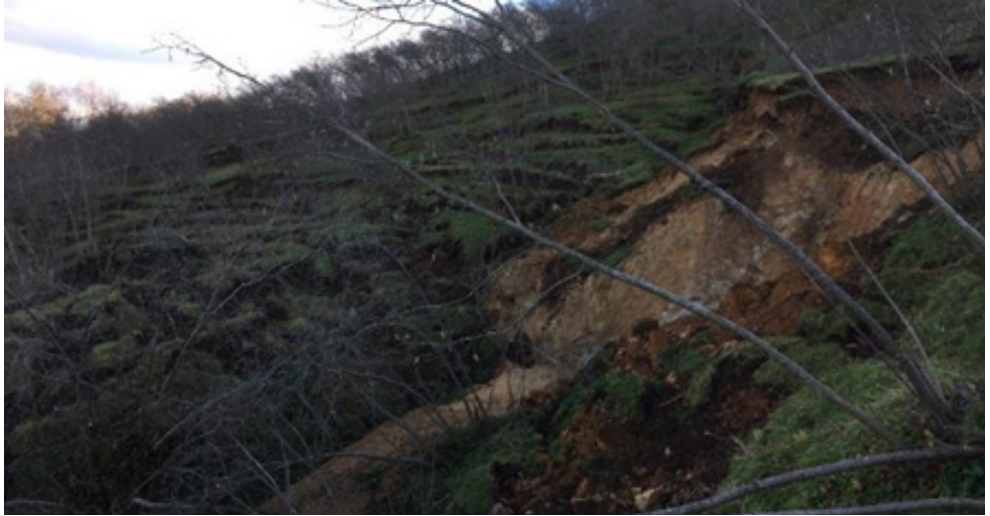
Diğer taraftan bölgede bazı yol şevlerinde ve Çötel köyü güney doğusunda 2019 yılında meydana gelen heyelanlarda halen aktivite gözlenmektedir (Şekil 3.2)

Şekil 3.2. Çöteli köyü çevresinde karayolu şevlerinde(a) ve tarım arazilerinde(b,c) gözlenen güncel heyelanlar.

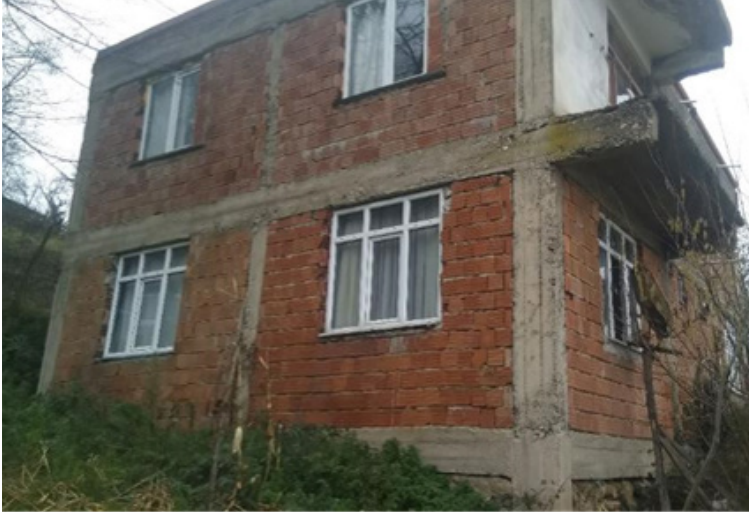
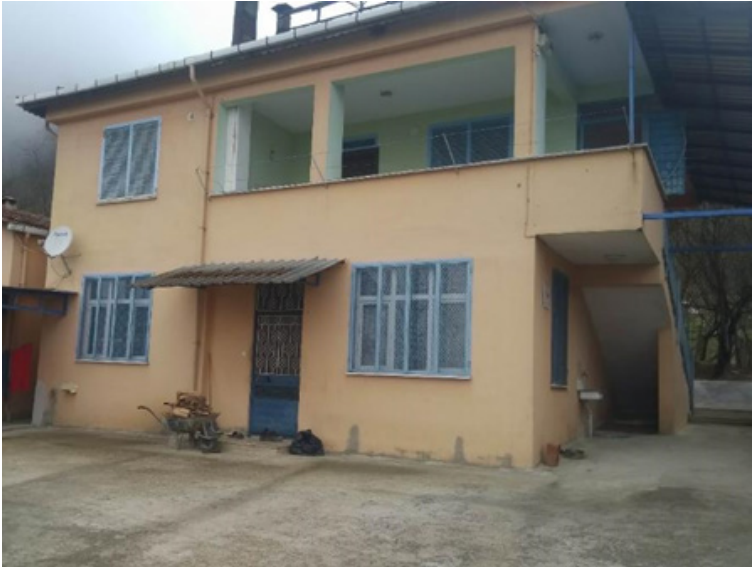
Yukarıda yapılan tespitlere göre binalardaki hasar yılda birkaç mm hızında akma türü bir yenilme türü olan sürünme (krip) hareketine bağlanmıştır. Ancak ilgili bölgede 30 yıl öncesinde inşaa edildiği halde yapı tipi ve kalitesine göz önünde tutulduğunda yapısal hasar bulunmayan çok sayıda konut bulunmaktadır (Şekil 4.1-4.2).

Şekil 4.1. 1989 yılında inşaa edilmiş Sezai İNAN (a) ve Burhan ve İbrahim ATAR (b) ın ikamet ettiği ve yapısal hasarlı kabul edilen konutlara örnekler.

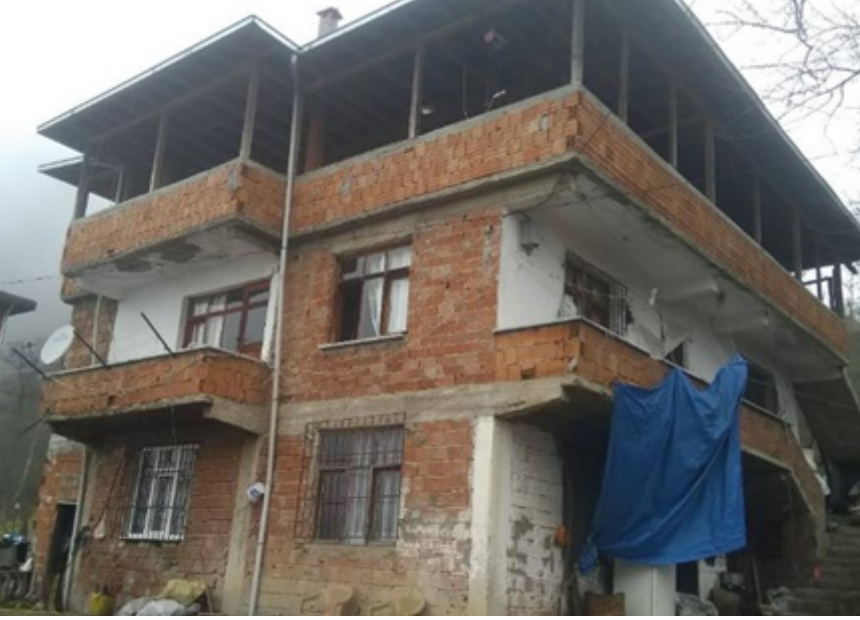
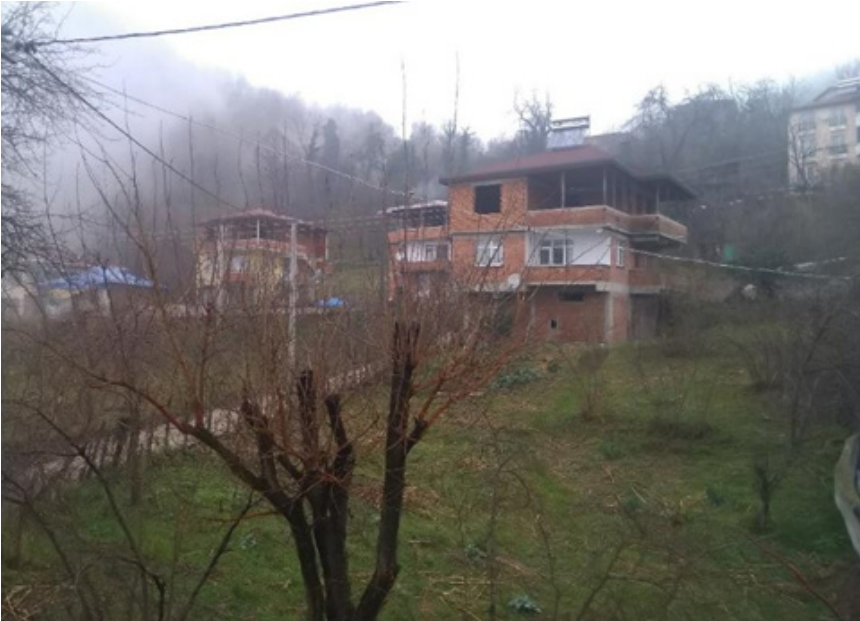
Şekil 4. 2. Yapısal hasarlı olduğu kabul edilen konutlara örnekler.

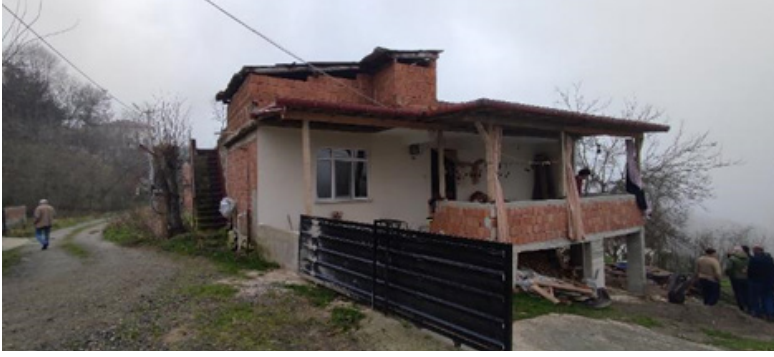
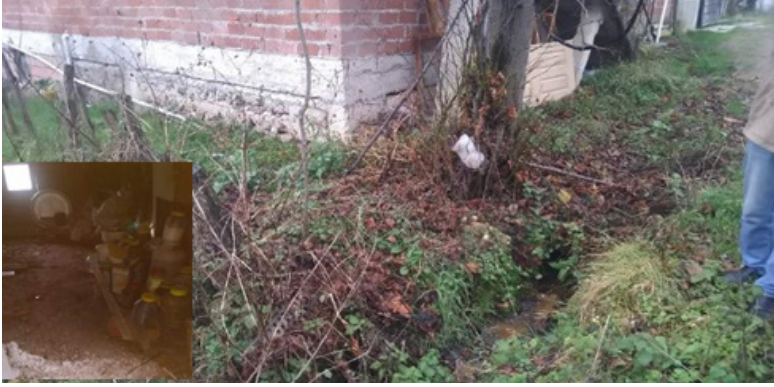
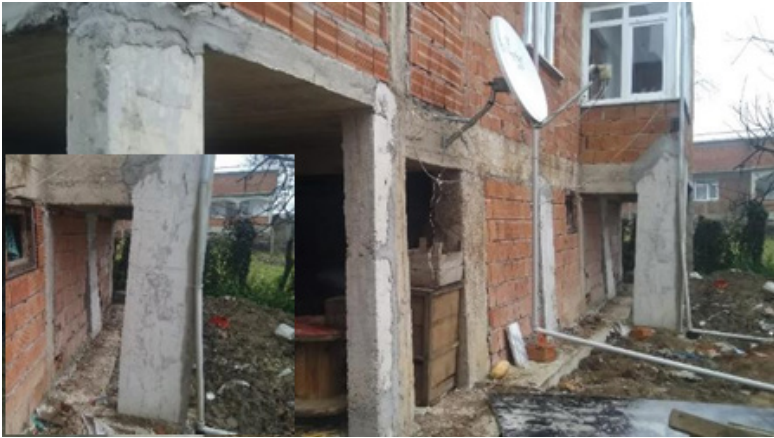
Bununla birlikte bazı binalarda yüksek riskli yapısal hasarların olduğu da gözlenmiştir. Bölgede bazı bina temellerinde zemin koşulları sonucu farklı oturmalara bağlı olarak gelişen deformasyonlar ve yapısal hasarlar bulunmaktadır. Ağır yapısal hasarlı konutlara bir örnek Şekil 4.3'te verilmiştir. Bu yapının güneyinde yüzey sularının drene olduğu bir bölümü açık kanal, bir bölümü ise kapalı plastik boru döşendiği bir hat bulunmaktadır (Şekil 4.3b). Ancak bu kanaldan sızan sular binanın killi zeminden oluştuğu gözlenen temeline sızarak yapının özellikle kuzey kolon, kriş ve duvarlarında oturmadan kaynaklı deformasyonlar ve hareketlere yol açtığı gözlenmiştir. Binanın kolonlarında yenileme/güçlendirme yapılmış olmasına rağmen temele sızan suların etkili bir şekilde ortamdaki uzaklaştırılmadığından dolayı deformasyon ve oturmaların muhtemelen ileriki zamanlarda da devam edeceği öngörülebilmektedir. Benzer sorunlar Ahmet Topçu'nun ikamet ettiği üç katlı konutta da gözlenmiştir (Şekil 4.4-4.5). Söz konusu yapının temeline sızan sular ve killi zeminin özelliklerinden dolayı binada oturmalar meydana geldiği gözlenmiştir. Suyun ortamdaki uzaklaştırılmadan ve yeterli ve uygun mühendislik tasarımları yapılmadan uygulanan güçlendirme çalışmalarının etkili olmayacağı düşünülmektedir.

Şekil 4. 3. Abdullah Bici'nin ikamet ettiği ağır yapısal hasarlı konut.

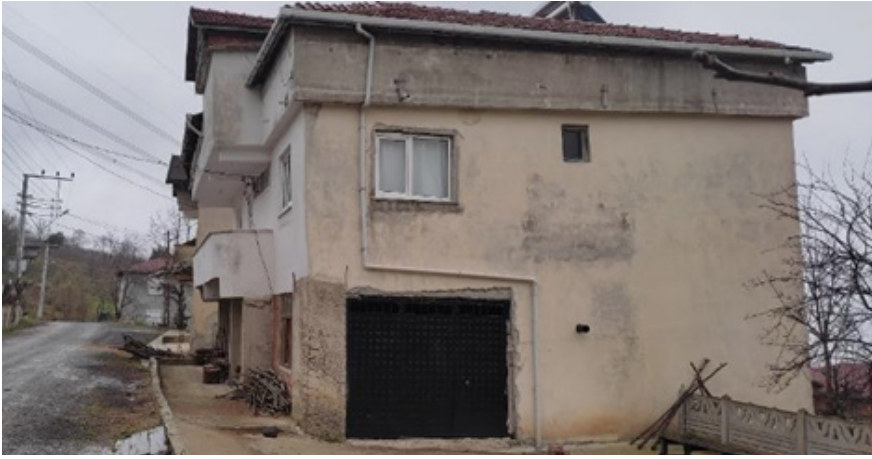
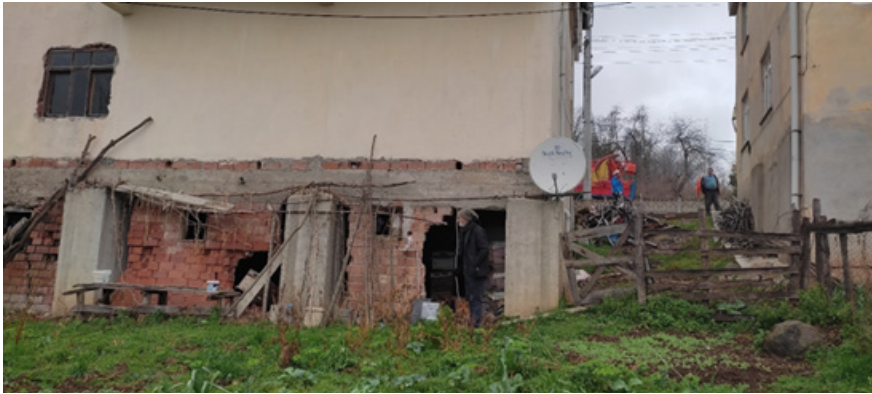
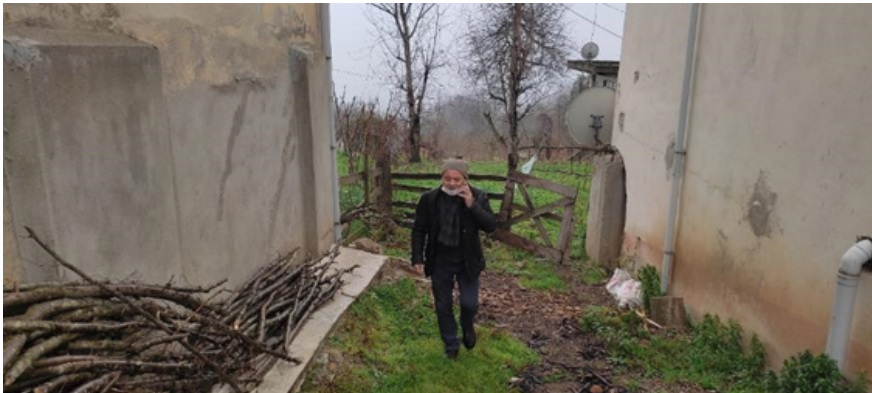
Şekil 4. 4. Ahmet Topçu'nun ikamet ettiği hasarlı konut ve güçlendirme çalışmaları.

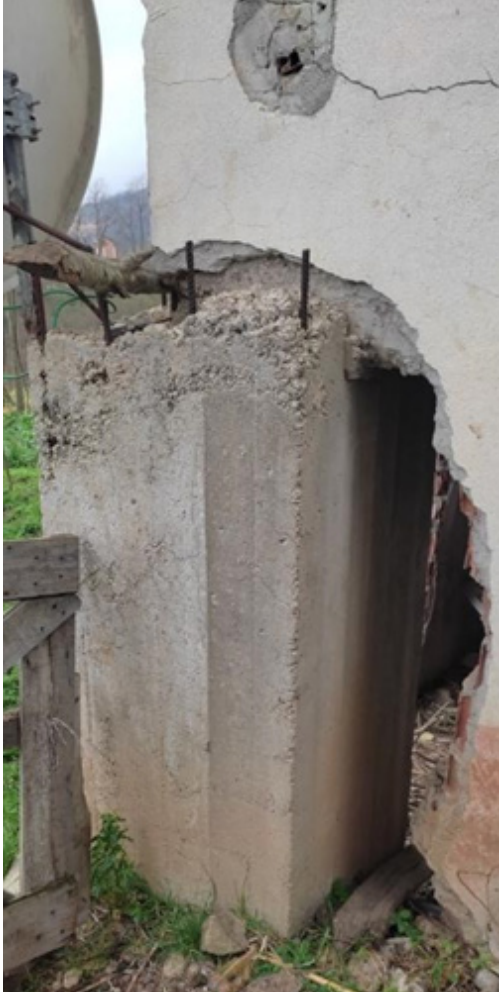
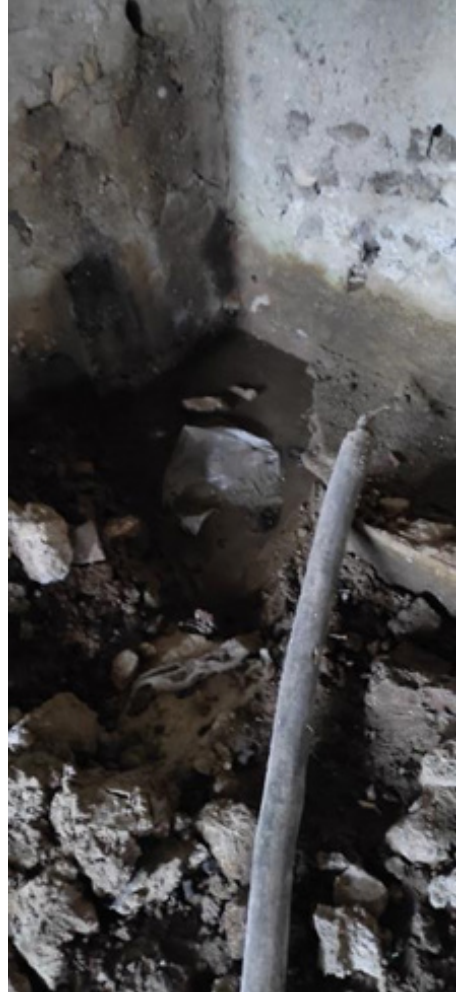
Şekil 4.5. Ahmet Topçu'nun ikamet ettiği konutta güçlendirme çalışmaları (a) ve bina temelinde bulunan sızıntı/yeraltı suyunun(b) yakından görünümü.

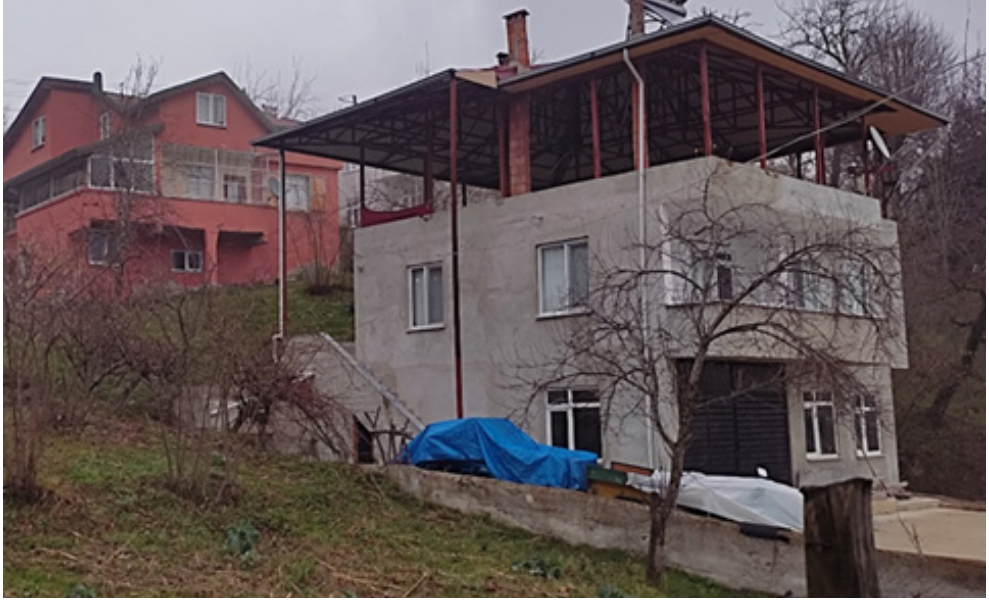
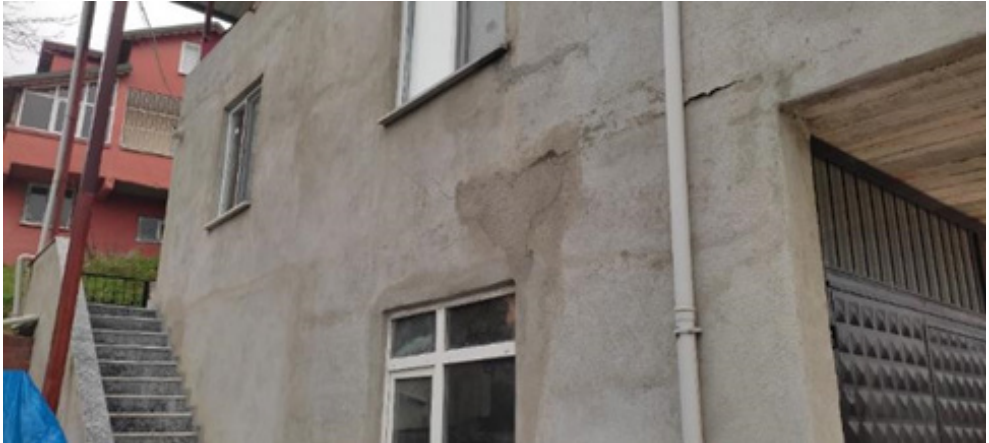
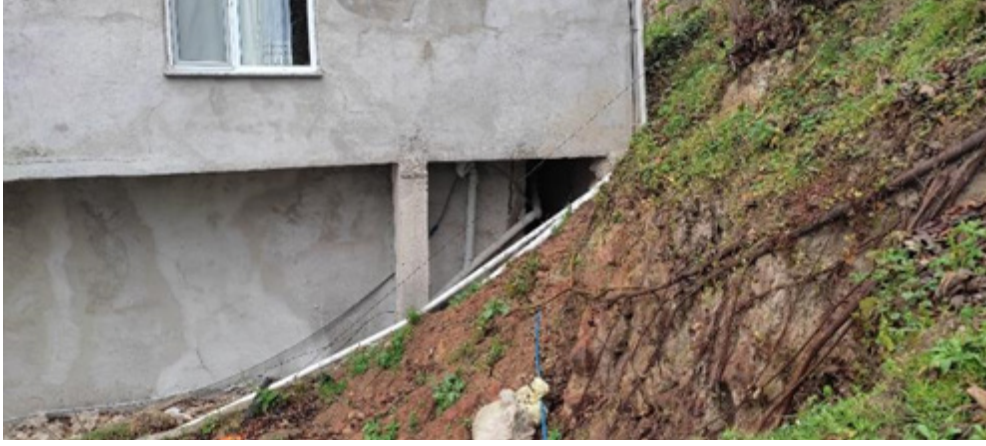
Şekil 4.6. Ayrışmış andezit – killi zemin üzerine inşa edilen konutta meydana gelen hasarlar.

Yapısal hasarlı konutların iyileştirilmesi sırasında yapılan çalışmalarda temellerin en azından belirli bir bölümünün yüksek plastisiteli killi zeminlerin üzerine oturduğu, yüzey ve yeraltı suyu etkilerinden dolayı farklı oturma/şişme-büzülme etkisinden kaynaklanan yapısal hasarlara yol açtığı gözlenmiştir. Çalışma alanı jeolojik olarak Tirebolu formasyonu ile temsil edilmekte ve formasyon içinde montmorillonit grubu (ticari adı bentonit) killerin olduğu bilinmektedir (Usta ve Yılmaz 2021). Kil mineralleri bazı kayaç yapıcı minerallerin kimyasal ayrışması sonu oluşan, tane boyu 2 micrometreden (μm) daha küçük olan levhamsı yapıda sulu aluminosilikat olarak tanımlanmaktadır. Montmorillonit grubu killer özgül yüzey, aktivite ve katyon değişim kapasitesi açısından illit ve kaolinit grubu killere oranla çok daha yüksek değerlere sahiptir. Özgül yüzey herhangi bir malzemenin yüzey alanının birim ağırlığa veya hacmine oranı olarak tanımlanmaktadır. 1 kg Montmorillonit grubu kilin özgül yüzeyi ortalama 800000 m^2 (0.8 km^2) dir. Kaolinit ve illit grubu killerin ise sırasıyla $0.015 \text{ km}^2/\text{kg}$ - $0.08 \text{ km}^2/\text{kg}$ dir. Zeminlerin aktivitesi, plastik davranış gösterdiği su içeriği aralığının (PI) ($\text{PI} = \text{Plastisite indisi} = \text{Likit limit} - \text{Plastik Limit}$) zeminin içerdiği kil fraksiyonuna ($2 \mu\text{m}$ daha küçük çaplı kil zemin) oranı olarak tanımlanmaktadır. Bu oran kaolin grubu killerde 0.3-0.5 arasında değişirken, montmorillonit grubu killerde 7'ye kadar çıkmaktadır. Kil mineralleri içerisinde Montmorillonit grubu killer 2 tetrahedral 1 oktahedral tabakalardan oluştuğu ve negatif yük boşluğuna sahip olmasından dolayı su ve diğer değişebilir iyonlar katmanlar arasına girerek artan su içeriğine bağlı olarak şişmeye karşı son

derece duyarlılık göstermektedir. Bu nedenle kil minerallerinde su içeriğindeki değişime bağlı olarak büzülme-şişme basıncı sonucu yapılara ve kaplamalara zarar verdiği bilinmektedir (Holtz ve Kovacs 2002).

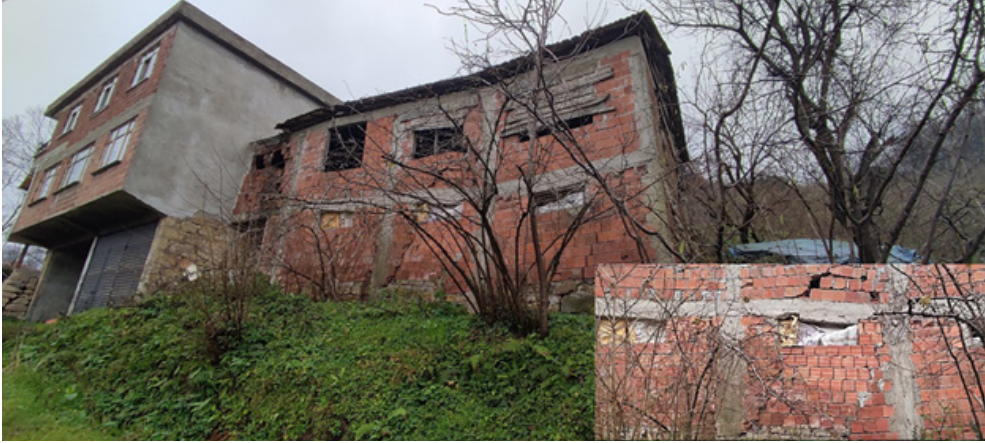
Şekil 4.1 ve Şekil 4.2'deki gibi yapıların hasarlı kabul edilerek nakledilmesi olayı emsal alınması durumunda Türkiye'de kırsal yerleşimlerde ve düzensiz kentsel yerleşim alanlarındaki çoğu konutun boşaltılarak nakledilmesi gerçeği kaçınılmaz olacaktır. Diğer taraftan bölgede başka yerleşim birimlerinde de bazı yapılarda benzer deformasyonların oluştuğu gözlenmiştir (Şekil 4.7).

Şekil 4.7. Şenyurt mahallesinde ruhsat sahası içerisinde bir yapıda oturmaldan dolayı meydana gelen yapısal hasarlar.

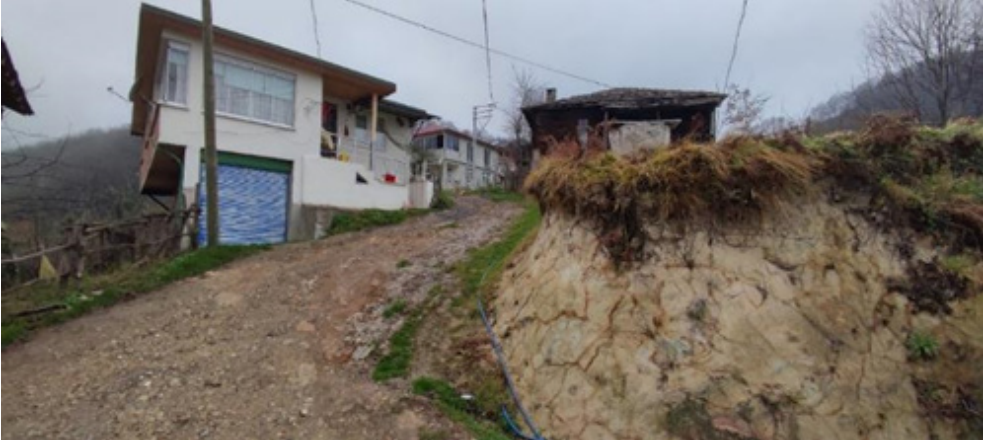
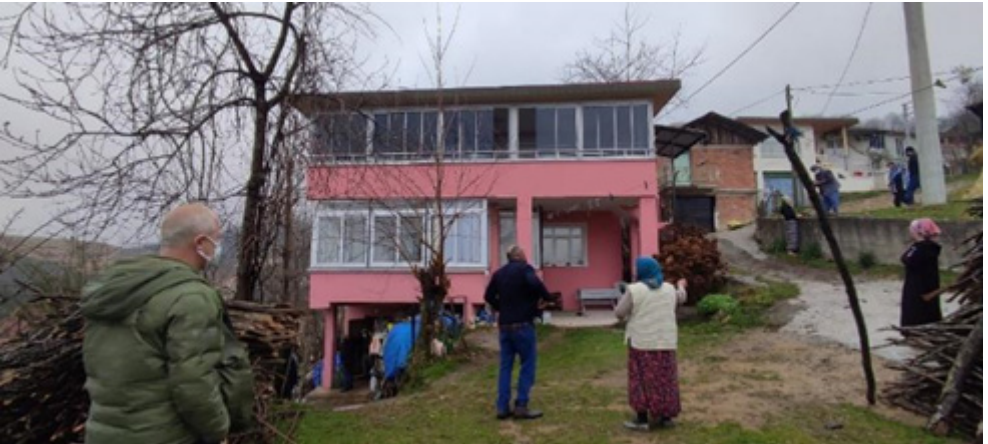
Şekil 5. 1. Maksutlu bölgesinde eğimli bir yol yarmasında gözlenen ana kaya (a) ve arazi yapısının genel görünümü (b).

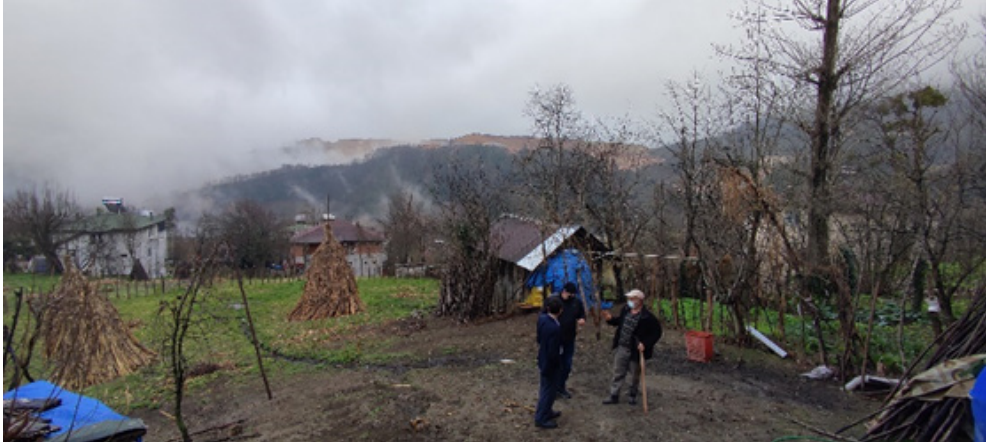
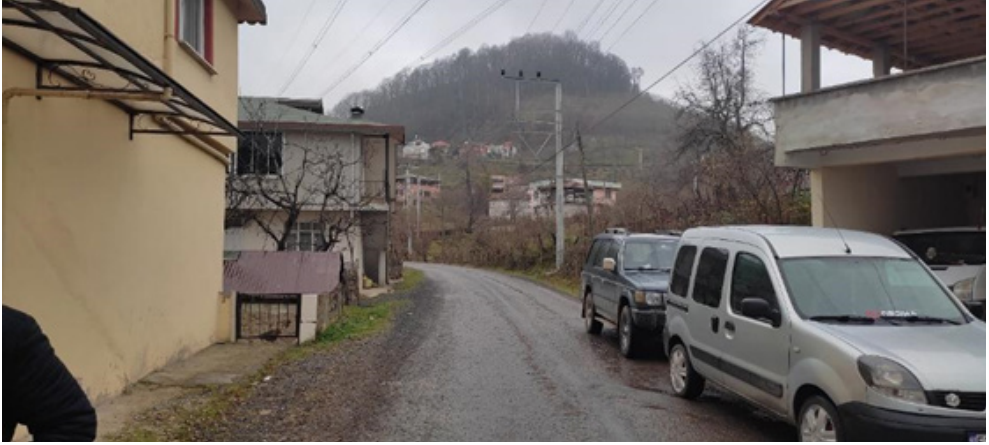
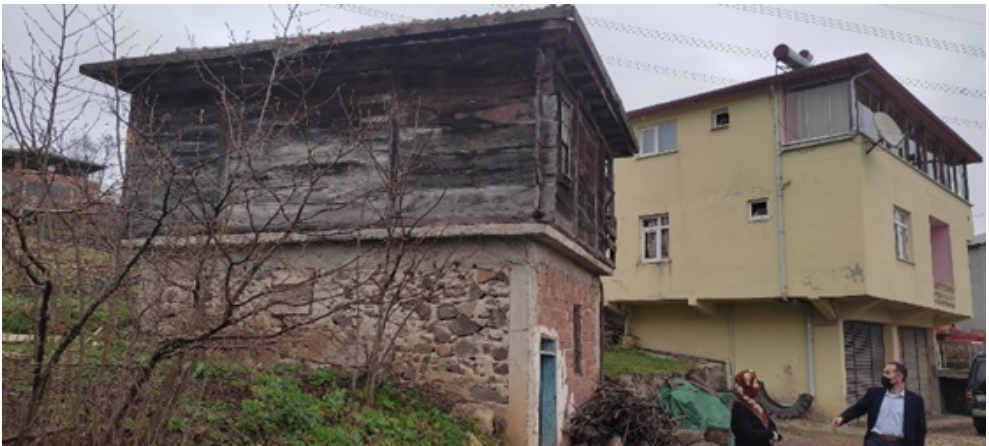
Şekil 5. 2. Maksutlu mevkiinde arazi yapısı, yamaç ve yapıların durumu.
