Eriyebilir Kayaçlarda Yer kaymaları, Yeraltı ve Kırıklarının Jeoteknik ve Birleşik Jeofizik Yöntemlerle Belirlenmesi : Yat Limanı Antalya

Delineation of Underground Cavities;, 'Landslide mmd Fractures in Karstie Rocks JBj Using Geotechnicul and Combined Geophysical Technics, Yacht Earbomr, Antalya.

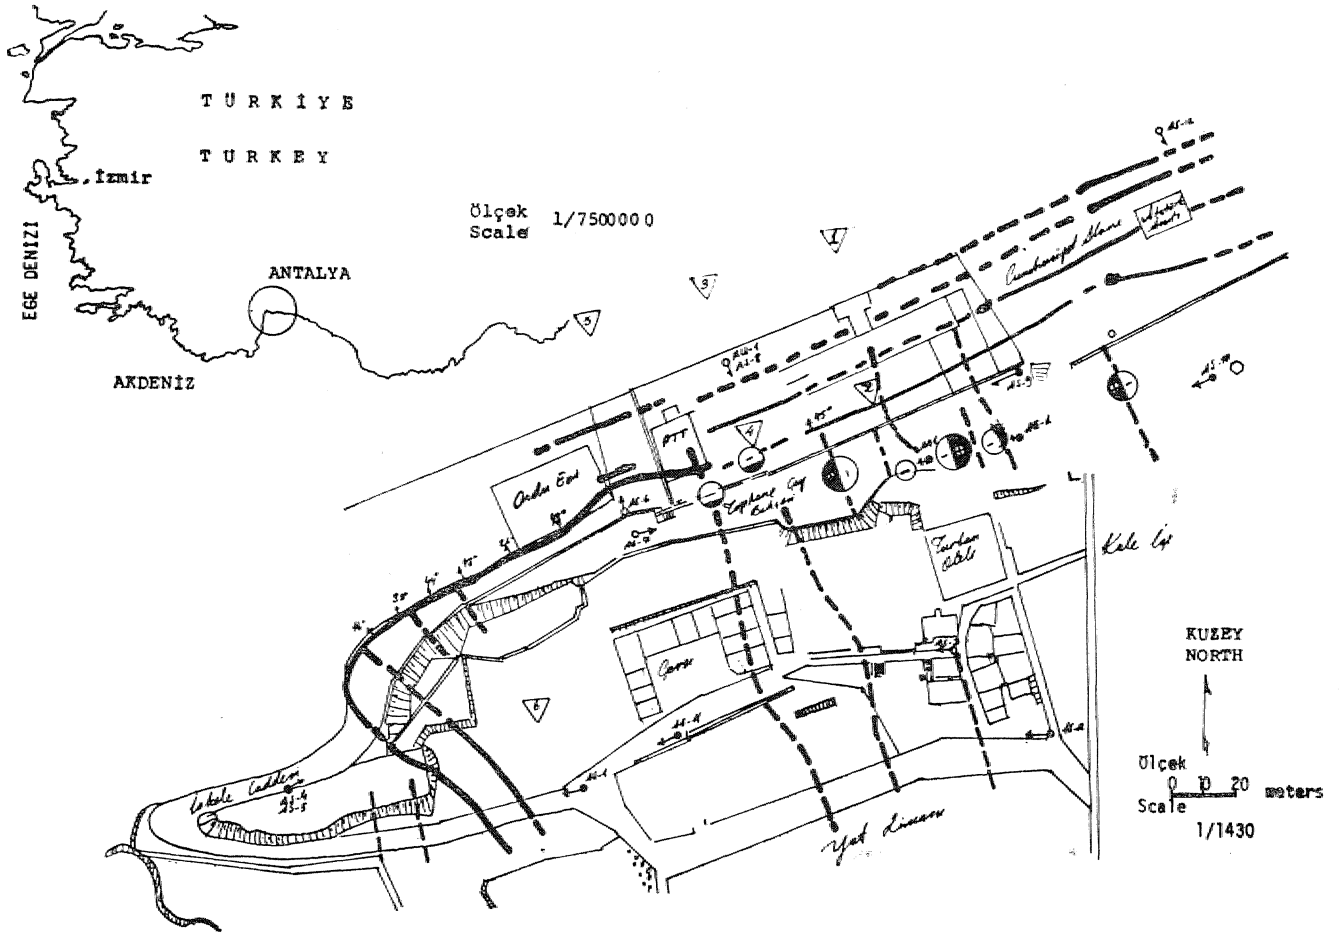
Şekil 1 : Jeofizik çalışmaların sürdürüldüğü alan. Antalya Yat Limanı Jeofizik ölçü noktaları ve bulunan jeofizik süreksizlikler. Sürekli ve kesikli çizgiler jeofizik süreksizlikleri, sırası ile AS, AE, AA ve V sismik kırılma, elektrik kaydınına, elektrik delme, ve uçlaşma başlangıç noktalarının gösterir. İleğine kuyu açılan yerler üçgenlerle gösterilmiştir.

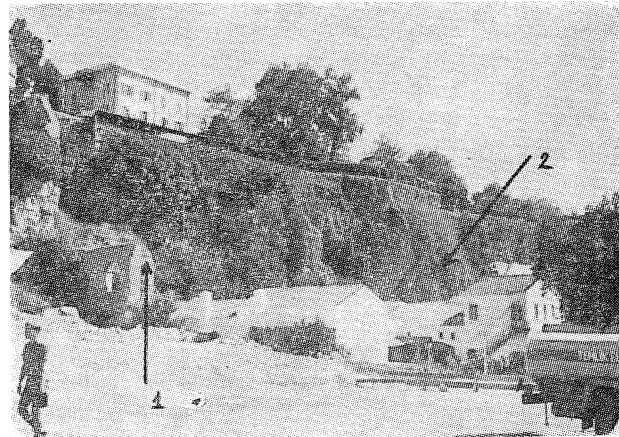
Traverten falezinin hemen, üstünde yer alan çay bahçelerini içine alan saha, toprak ve taşla doldurularak açılmıştır., Çay bahçesinin Cumhuriyet Alanından, girişinde, bahçenin, altı Hisar Restoran'da oyularak in biçiminde yeraltı yemek odaları, açılmıştır. Çay bahçelerinin çevresi yaklaşık yarım metre genişlikte, fak* metre yükseklikte taş duvarla çevrilidir. Taş duvarların yer yer kuzey-Batı doğrultulu ve *hu* doğrultuda (2-3) cm. atınlı kırıklar, çatlaklar gözlenmiştir. Bu olay yörede dolma oturma, bindirme ve göçme sonucu, kayma olduğunu gösterir, 'Nitekim, Yat limanından kuzeydeki traverten yarına bakıldığında, özellikle çay bahçesinin (U) biçiminde çıkıntı yaptığı bölümün her iki yanında kırılmalar olduğu gözlenmektedir (Şekil 3)...

Şekil S : Falez yönüne **balas**

- 1) 1982 senesinde düşen blok
- 2) Çekince oluşturulan. Mok

- 1) fallen of block, in 1982.
- 2) block which has clanger of rolling: off.

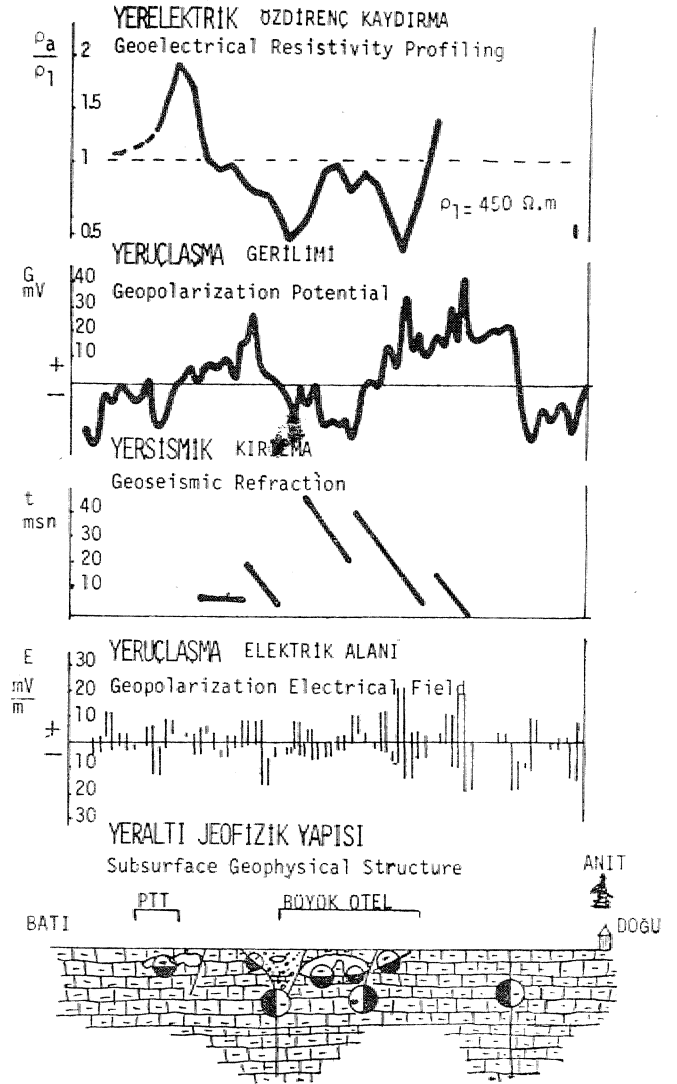
Doğal yer uçuşması elektrik alanının kırık geçiş-
lerinde, süreksizliğin, uçuşma odak derinliğine: uyumlu,
olarak büyük genliklere ulaştığı izlenmektedir (Şe-
kil 4),

Yersismik kırılma ölçülerinden Tophane çay bah-
çesi dolayında travertenden ses dalgası geçiş hızı 1470
m/sn dolayındadır. Tüm 90 metrelik doğrultu, boyunca
bu hız hiç değişmemekte, ancak hız süreksizliklerinde
bir sıçrama göstermektedir (Şekil 4).

Şekil 4 : Antalya Yat İhmanı Tophane Çay Bahçeleri İsinde Doğu - Babı doğrultmada yaptian jeofizik ölçümler (üstte) ve banlann değerlendirilmesi sanuctında bulunan yeraltı jeofizik yapısı. (Altta).

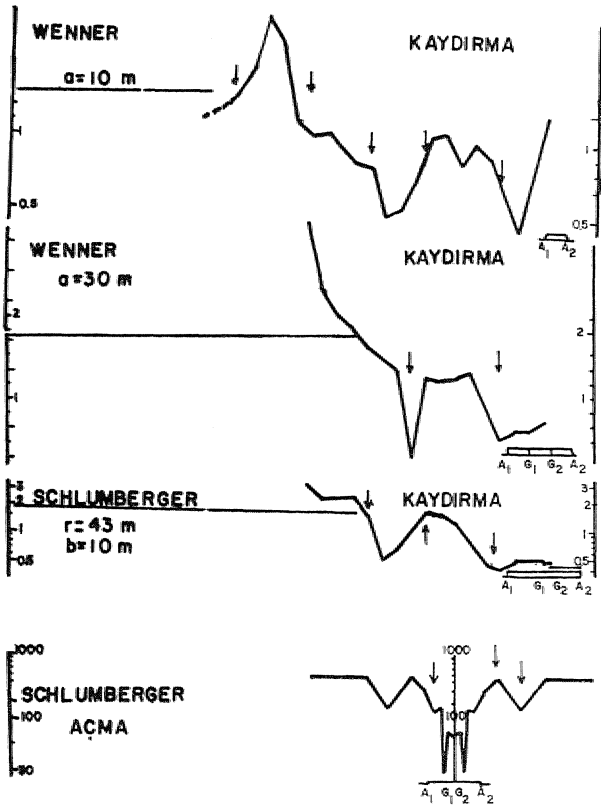
Tophane gay bahçeleri doğrultusunda doğudan batıya dizilimleri kullanılmıştır. Weimar diziliminde. a. = 10 vea • = 30 metre tutarak iki. ayrı derinlik düzeyindeki yanal geçişler izlenmiştir (Şekil 5).

Şekil 5 : Antalya Yat limanı Tophane Çaybahçesinde Doğu-Batı aogral'tosmida afıan<, doğru atom yerelektir'le özdirenç eğimlerle,

yönünde. Büyük Otelin, doğu yüzü, bulunmaktadır. Açma aralığı 5 metre olarak seçilmiştir (Şekil. 5).

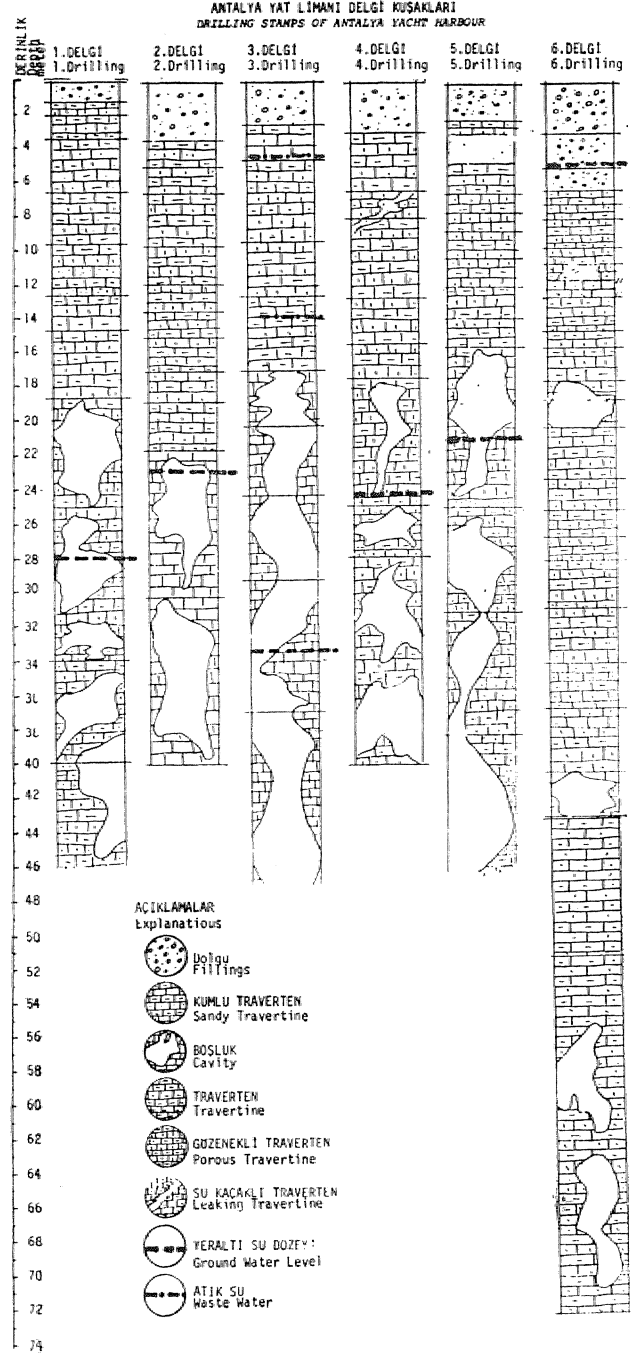
Şekil 6 ; Antalya Yat limanında açılan delgiler ve kesilen farmasyonlar.

Jeofizik incelemelere ek olarak 6 tane zemin, inceleme delgisi yapılmıştır.. 40 m, ilâ 72 m. uzunluktaki bu delgilerin, hepsi traverten içinde kalmıştır' (Şekil 1). 1-5 Nolu. delgileri platoda, 6 No'lu delgi aşağıda Eski un fabrikası sahasında yapılmıştır (Şekil 6), 1-5 No'lu delgilerde belli bir derinliğin altında büyük boşluklar belirlenmiştir. Bu derinlik, 1 No'lu delgide

16.20 m., 2 Win da 18.65 ni., 3 No'lu da 17.15 m., 4 Nolu da 17.15 m., 5 No'lu da 15.45 in. olmuştur., Bu derinlikler jeofizik, sonuçlarla tıpa tıp bir uygunluk göstermektedir. Bu -derinliğin yukarısında, traverten yer yer kumlu, gözenekli olmakla birlikte ortalama karot yüzdesi 1 No'lu delgide 36, 2 Nolu da 72, 3 No'lu da 44, 4 No'lu da 48, 5 No'lu da 83 metre "alarak: belirlenmiştir.

6 Nolu. delgi diğerlerine göre 30 m. daha, aşağıdaki bir düzeyden bağlanarak açılmış ve 72 m. derinliğe ulaşmıştır. Bu delgide, 10.50 -11.15 m. derinlikleri arasında 17.40 m. - 22.15 m. derinlikleri arasında, 40.45 m. - 43.00 m. derinlikleri arasında ve 50.85 m.'nin altında boşluklarla karşılaşmıştır. Yüzeyle 6,50 m. derinliğe kadar dolgu zemin bulunmaktadır. 6.50 m. ile 17.40 m. derinlikleri arasındaki travertenin ortalama karot yüzdesi 46, 20.20 m. ile 40.45 m., arasında 27 dir.

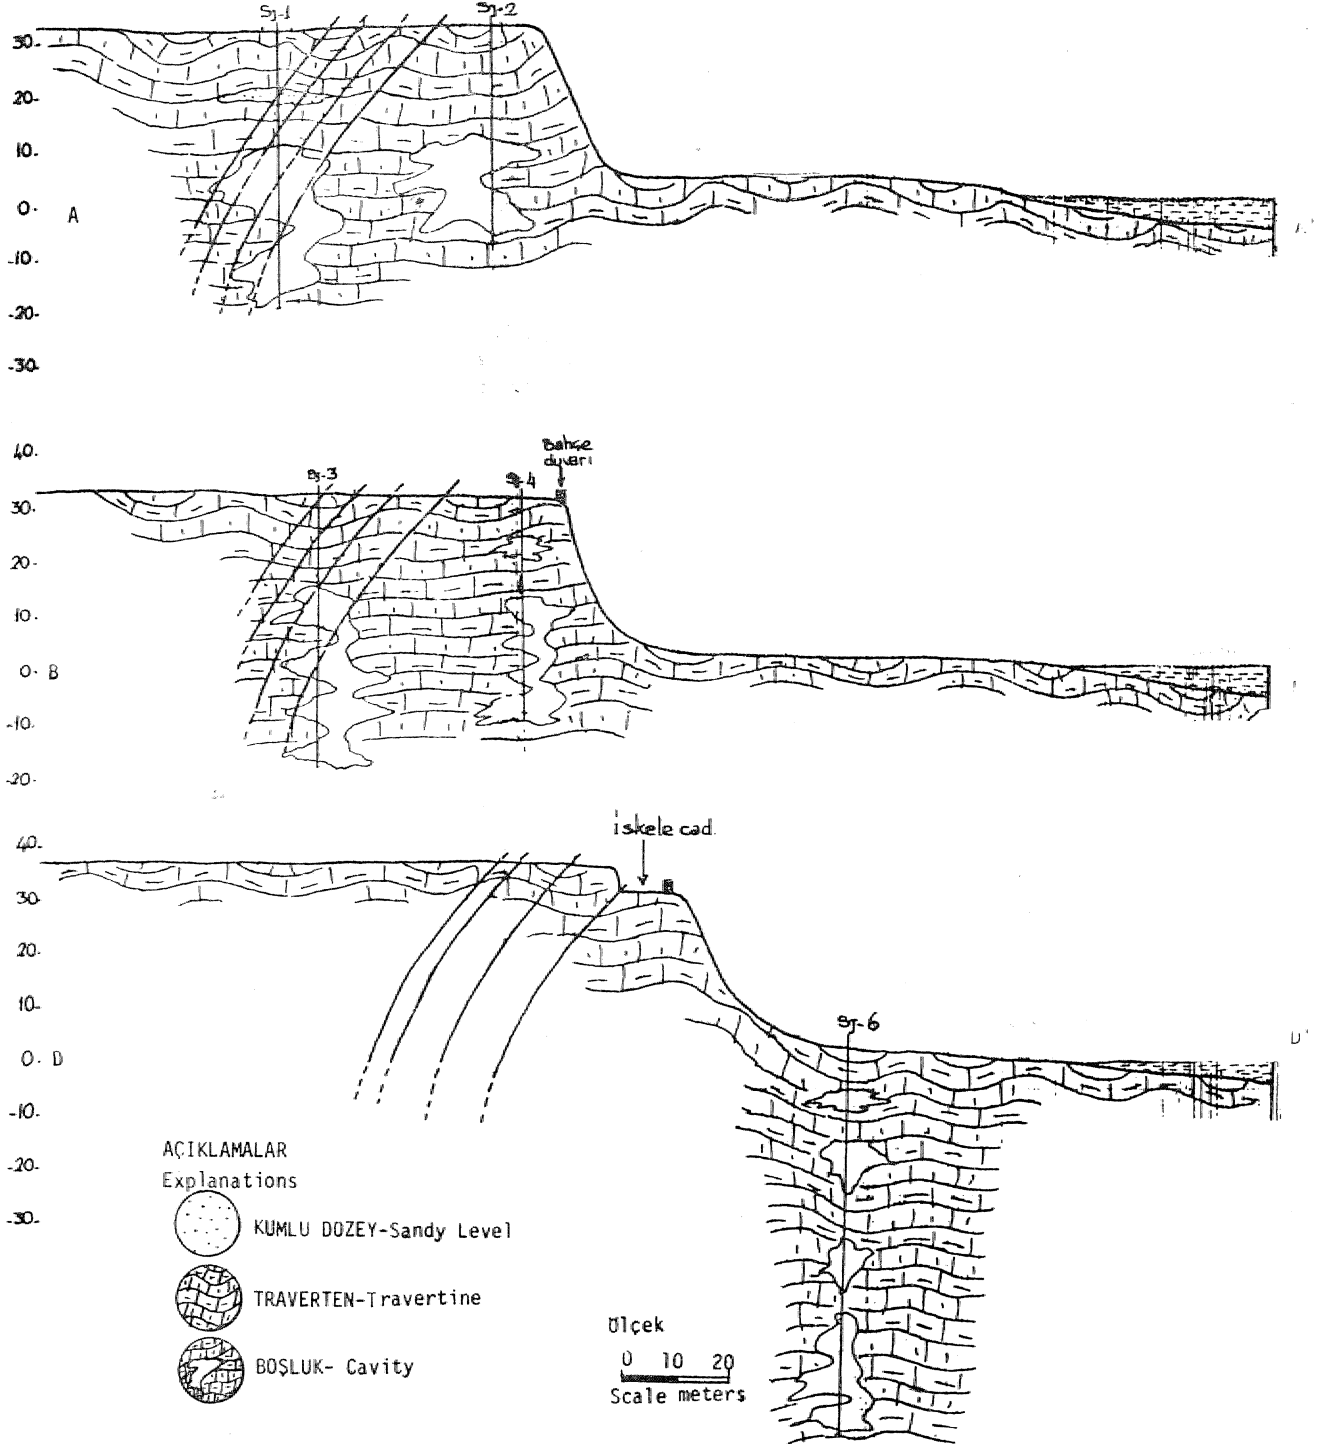
Zemin inceleme, delgileri, arazinin jeolojik yapısı •üzeyine: yüzey jeofizik, çalışmalarla elde edilmiş olan sonuçları doğrulamaktadır. Travertenin boşluklu, çatlaklı oluşu ve bunun sahadaki gelişigüzel dağılışı delgi düşey kesitlerinden görülmektedir (Şekil 7).

Şekil 7 : Antalya Yat Limanında jeolojik ve jeofizik gözlemlerle, delgilerden bulunan sonuçların birleştirilmesinde elde edilen kesitler.

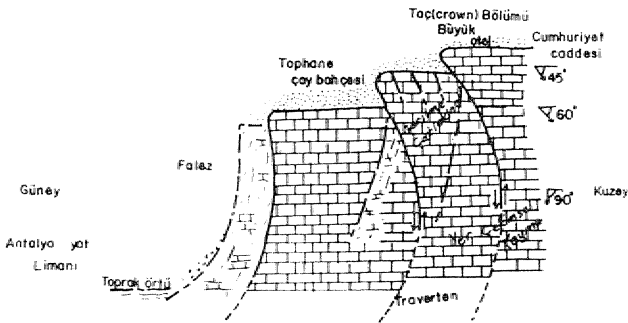
Traverten yarında topuk oyulmaları, bitki örtüsü, aşındırması, çatlama ve kırılma-, iklim koşulları nedeni ile kaya düşmesi ve falez gerilemesi olayı gözlenmektedir., Ayrıca topraksız iri parçaların ve falezin yapılar için alan açılması amacıyla, temizlenmiş olması kaya düşmesini hızlandırıcı niteliktedir- (Şekil 8).

Şekil 8 : Antalya Yat Limanında Kuzey-Güney doğrultusunda blok kayması türü olayları tanımlayan teslafc kesat.

riye) dönük olması ve konkav eğimin aynı PTT ve Büyük Otel önünde gözlenmesi blok kayması (block-slide) olasılığında ortaya, çıkması*. Eğimlerin derinlerde dikleşmesi kayma düzleminin beklenenden çok daha derin olma olasılığını artırır, Olayın, derin, yeraltı devinimlerinde denetildiği mutlaklıdır.

Yer altı sularının ve atık suların boşlukları doldurması» taneler' arasındaki sürtünmeyi azaltacağından, ayrıca kayacın toplam ağırlığını artıracığından ve boşluk suyu basıncını büyüteceğinden, dengeyi bozucu, kaymayı kolaylaştırıcı bir etmenddir. O nedenle atık suların, ve yeraltı sularının gidiş yollarının ve eğer' olası ile bunların denetim altına alınması önemli, önlemlerendir.
