Enerji Nakil Hattını Etkileyen Çevreli Köyü (Mersin) Heyelanının İncelenmesi ve İyileştirme Yöntemlerinin Değerlendirilmesi

*Investigation of Çevreli Village (Mersin) Landslide Affecting the Energy Transmission Line and
Evaluation of Stabilization Methods*

Ahmet ORHAN

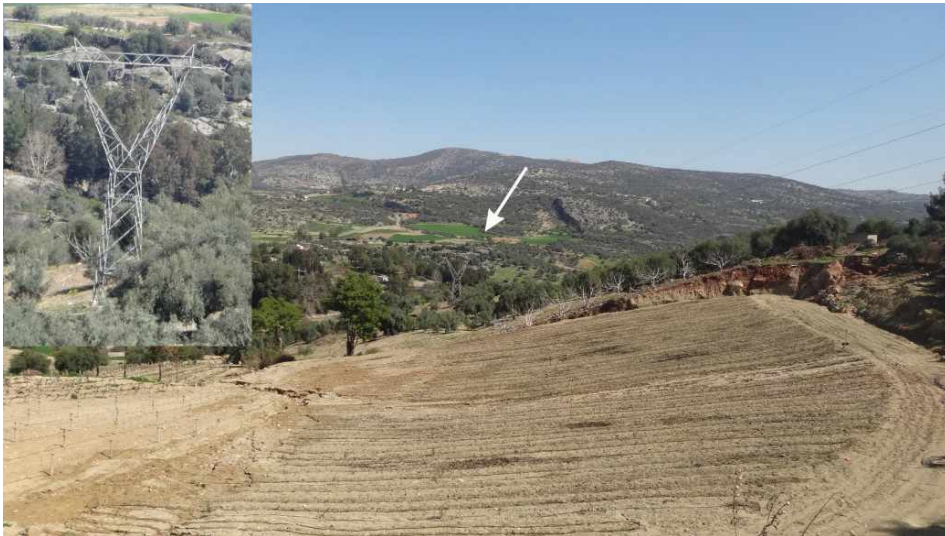
Şekil 2. Çalışma konusunu oluşturan elektrik direğinin genel görünümü.

Figure 2. General view of the studied electricity pole.

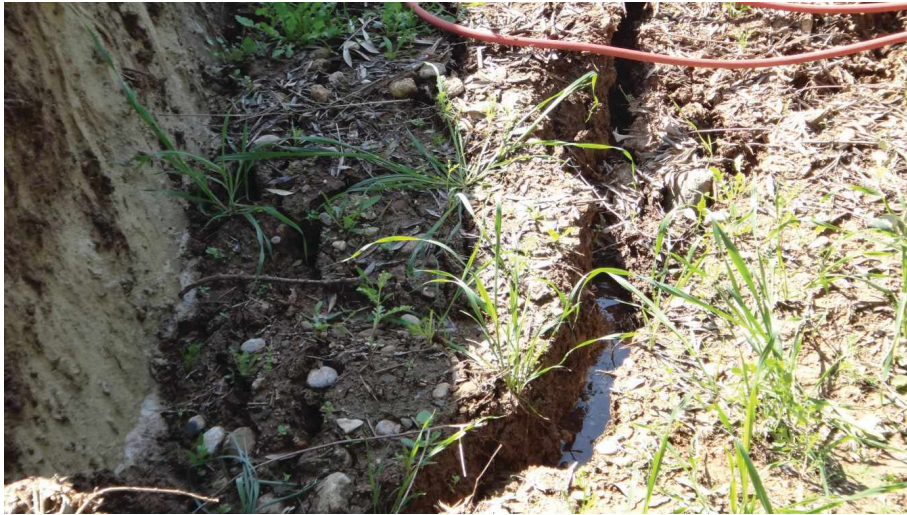
derecelik bir topoğrafik eğim söz konusudur. Saha mevsim gereği (Nisan ayı) suya doymun olup, heyelan içerisinde küçük su birikintileri gözlenmektedir (Şekil 6). Ayrıca heyelan sahasının 100 metre güneydoğusunda (Heyelanın üst kotunda) tabakalar arasından gelen suların toplandığı sulama amaçlı açılan toprak havuzlar da dikkat çekmektedir. Bu lokasyonlarda yamaç eğimi güneydoğu yönünde olup, heyelanlı saha ile zıt eğim yönüne sahiptir.

Şekil 6. Heyelan kütlesi içinde su varlığının görünümü.

Figure 6. Close-up view of the presence of water in the landslide mass.

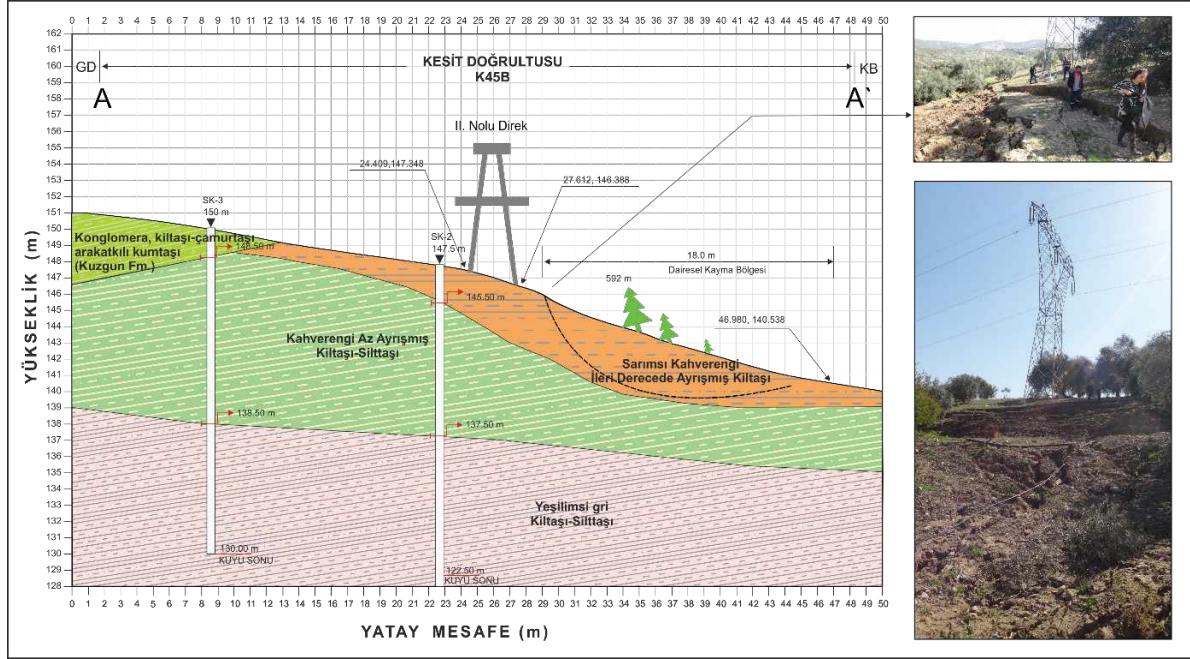
Proje sahasındaki kaymalar Güvenç formasyonu’nun ileri derecede ayrışmış üst zonunda dairesel kayma şeklinde gerçekleşmektedir. 146.0 m kotunda başlayan dairesel kaymanın ayna kısmı 2 nolu elektrik direğine yaklaşık 1.0 ile 1.5 metrelik bir mesafede yer almakta olup, ayna uzunluğunun yanal yöndeki izi 20.0 m civarındadır (Şekil 8 ve Şekil 9). Söz konusu heyelanın topuğuna ait izler 140.0 ile 141.0 m kotlarına kadar gözlenmektedir. Heyelanın topuk ve taç kesimi de dikkate alındığında kayma dairesi derinliğinin ortalama olarak 3.0 ile 4.0 arasında değiştiği tahmin edilmektedir (Şekil 7).

Şekil 7. İnceleme alanına ait jeolojik kesit.

Figure 7. Geological cross section of the study area.

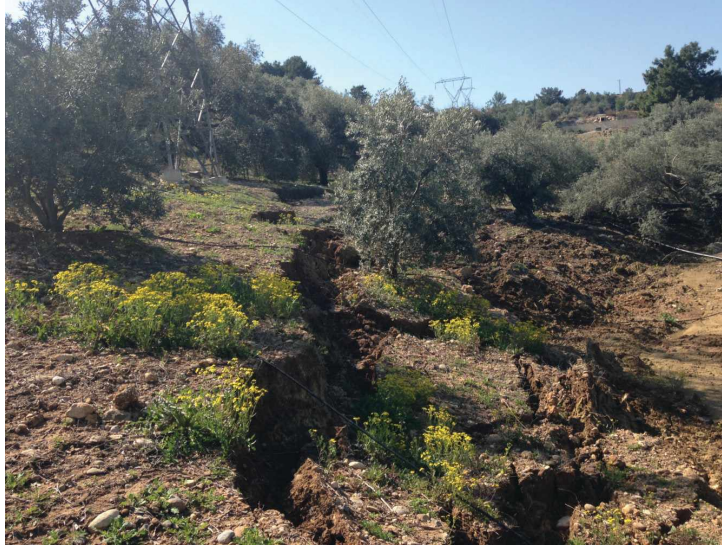
Şekil 8. Heyelan aynasının genel görünümü.

Figure 8. General view of the landslide crown.

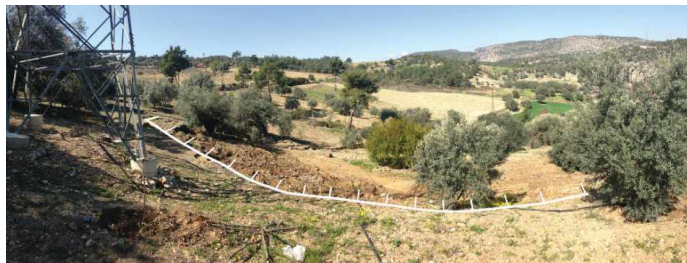
Şekil 9. Heyelanın genel görünümü ve yayılımı (Fotoğraf yönü batıya doğrudur).

Figure 9. General view and spread of the landslide (Photo direction is westward).

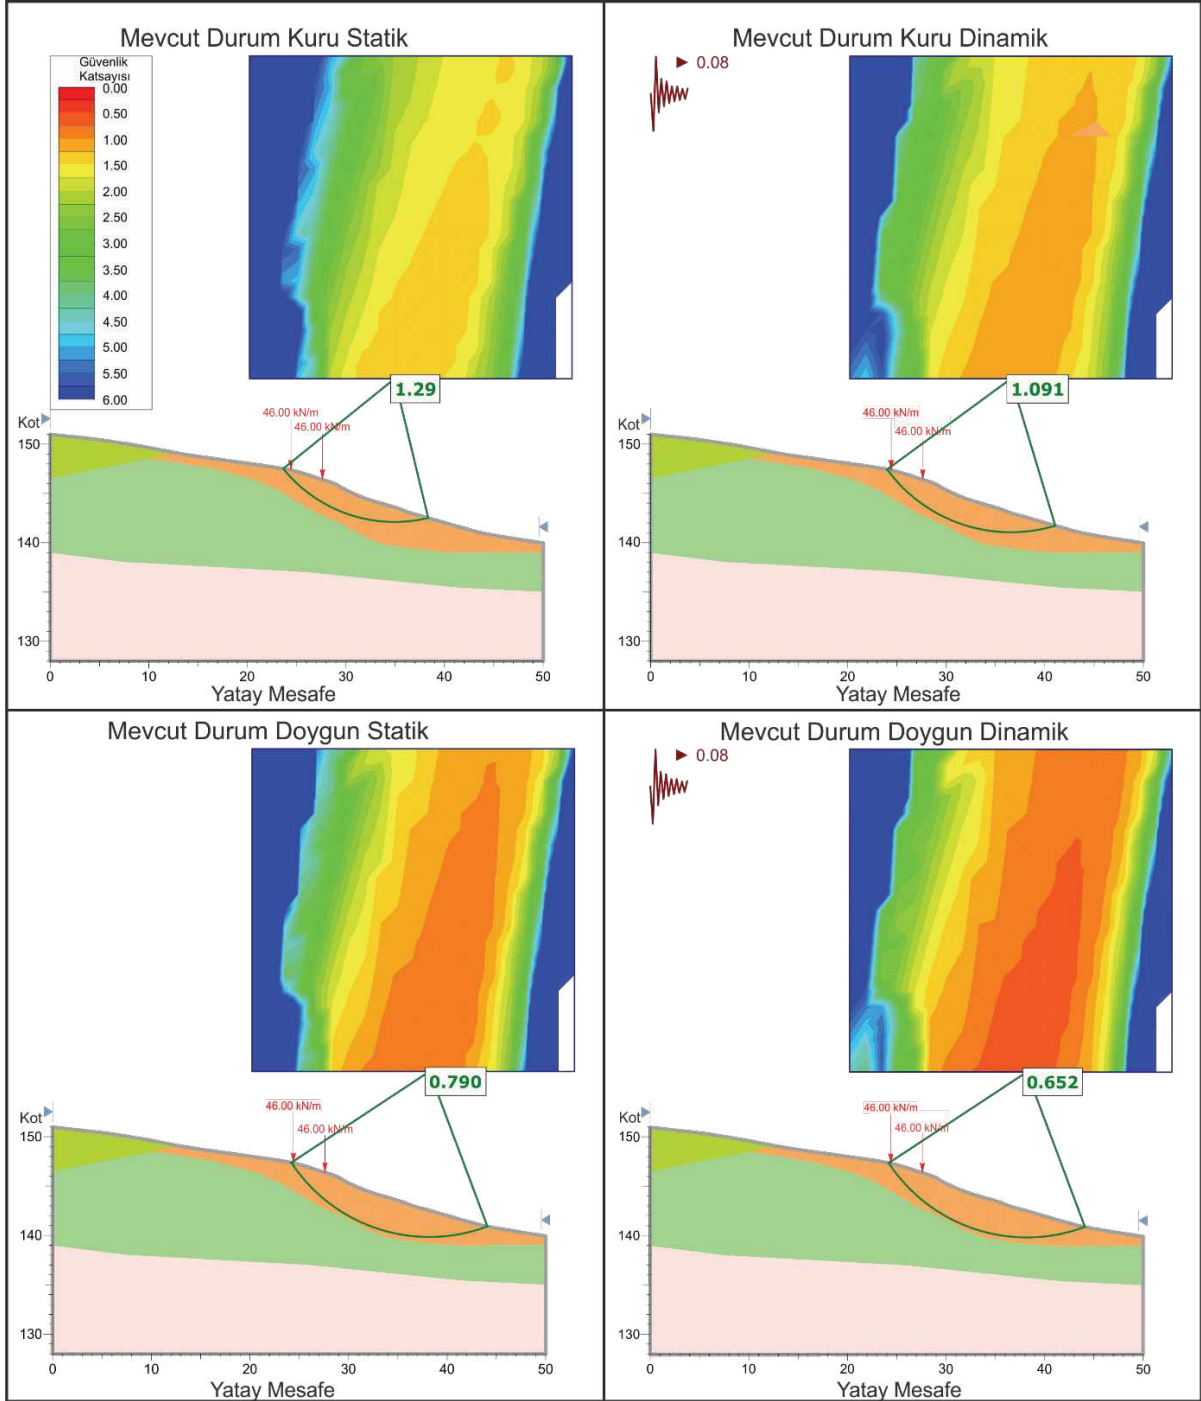
Mevcut yamacın doğal konumunda duraylılığı incelenmiştir. Mevcut durumda 146.0 m kotunun hemen altında dairesel bir kayma meydana gelmiş ve kayan kütle 140.0 m kotuna kadar ulaşmıştır. Mevcut durumda 2 nolu direğin önündeki kütle göreceli olarak azaldığından kaymanın direği içine alarak geriye doğru genişlemesi muhtemeldir. Şekil 7’de verilen kesitte ileri derecede ayrılmış kiltaşının duraylılığı için, duraylılık analizleri merkezi (20.211 m, 189.336 m) ve (52.920 m, 156.626 m) koordinatları ile tanımlanan alanda yer alan dairesel kayma merkezleri için yapılmıştır. Bu merkezlerin olası kayma daireleri 139.0 m kotuna teğet geçmektedir. Çizelge 2’de verilen koşullara göre analiz sonuçları Çizelge 4’te ve farklı koşullar için analiz edilen olası kayma daireleri ise Şekil 12’de verilmiştir.

Çizelge 4’ten ve Şekil 12’den de görüleceği gibi güvenlik katsayısı yamacın mevcut durumu için kuru-statik/dinamik koşul hariç 1.0 değerinin altında çıkmaktadır. Kuru statik ve dinamik koşulda güvenlik katsayısı sırasıyla 1.290 ve 1.091 olarak limit denge koşulunun üzerindedir. Diğer koşullarda yamaçta bir hareketin beklenmesi kaçınılmazdır.

Her ne kadar güncel şev duraysızlığı şu an için mevcut direği içine almasa da, herhangi bir önlem alınmadığı takdirde ilerleyen zamanla birlikte söz konusu duraysızlığın geriye doğru öteleneceği ve elektrik direğinin stabilitesini tehlikeye atacağı açıktır. Bu nedenle bu aşamada enerji nakil hattı direğinin duraylılığının sağlanması amacıyla iki farklı iyileştirme önerisi limit denge analizleri ile değerlendirilmiştir.

Şekil 12. Mevcut yamacın doğal durumu için yapılan duraylılık analizlerinden görünümür.

Figure 12. Views from the stability analyses for the natural state of the existing slope.

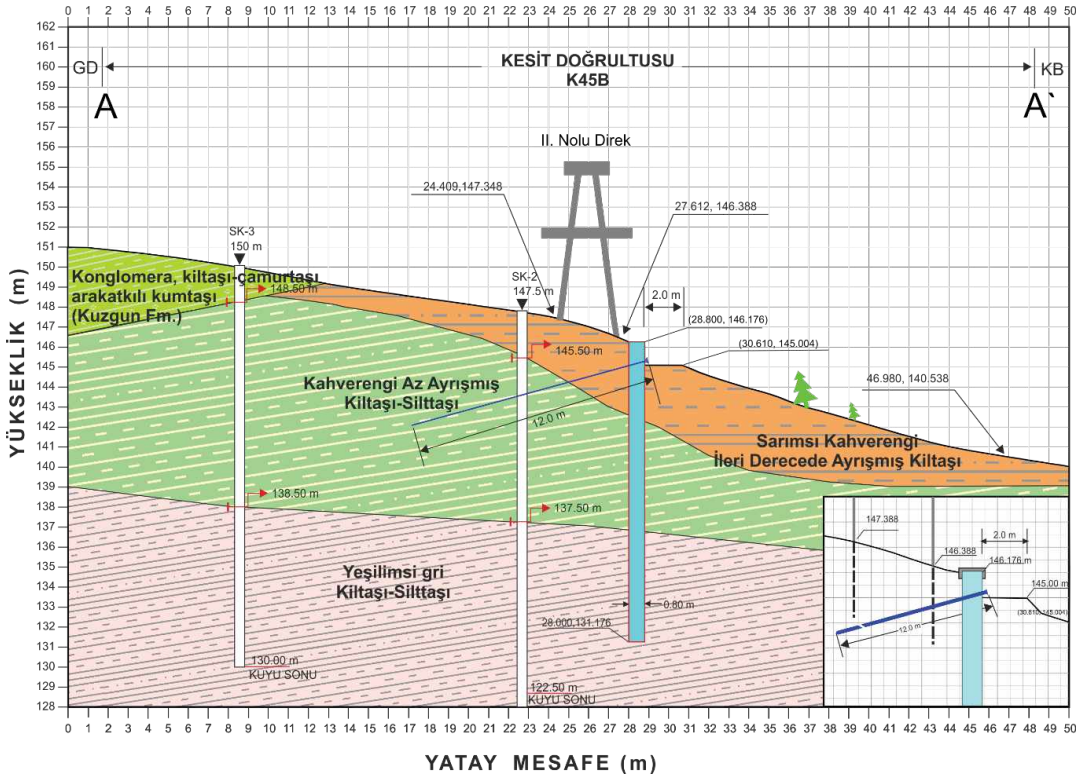
Şekil 13. Fore kazık yapılarak önerilen iyileştirme çalışması.

Figure 13. Proposed slope stabilization with bored piles.

İlk aşamada mevcut sahada elektrik direğinin önünde imal edilebilecek fore kazıkların, yamacın ve dolayısıyla elektrik direğinin duraylılığı üzerindeki etkisi irdelenmiştir. Bu kapsamda herhangi bir sıyırma kazısı yapılmadan yapılacak bu uygulama, mevcut direğin fonksiyonunu ve direğin bulunduğu arazinin özel mülk olma durumu değerlendirildiğinde çevreyi daha az etkileyecek bir iyileştirme yöntemidir. Fore kazık uygulamasında kazıkların en az 15.0 m boyunda olması planlanmıştır. Buna göre, kazıklar ileri derecede ayrılmış kıltaşı ve az ayrılmış kıltaşı-silttaşı seviyelerini geçerek ayrılmamış yeşilimsi gri renkli kıltaşı-silttaşı içine yerleşecektir (Şekil 13).

Şekil 13'te verilen kesit için yamacın duraylılığı, stabilite merkezi (20.211m, 189.336m) ve (52.920m, 156.626m) koordinatları ile tanımlanan alanda yer alan 400 dairesel kayma merkezi için yapılmış ve sonuçlar Şekil 14'te verilmiştir. Şekil 14 incelendiğinde, fore kazıkların ön bölümündeki şevde dinamik ve suya doymun koşullarda duraysızlıkların devam edebileceği (GS=0.94) öngörülmektedir. Ayrıca hem direğin üst kotlarında hem de alt kotlarında bir drenaj sisteminin uygulanması, yüzey sularının yamaç içerisine nüfuz etmesini engelleyecektir. Böylece oluşacak boşluk suyu basınçları azaltılabilir ve alt kotlarda suya doymun ve dinamik koşullarda olması beklenen duraysızlıklar engellenebilir.

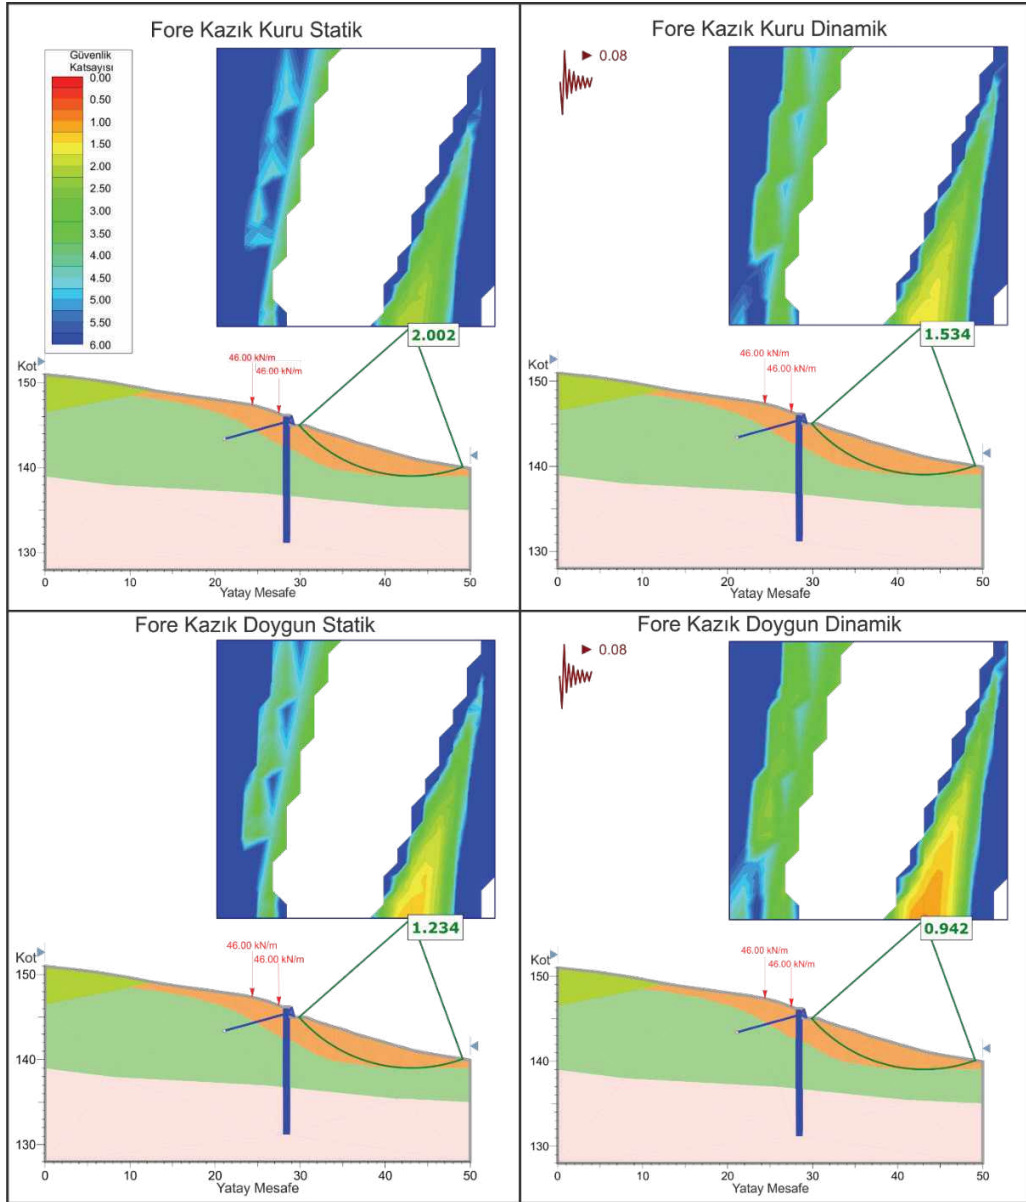
Şekil 14. Fore kazık ile yapılan iyileştirme önerisi için yapılan duraylılık analizi sonuçları.

Figure 14. Stability analysis results for the proposed slope improvement by bored piles.

Şekil 14'te olası kayma daireleri kazık uygulamasının gerisinde ve yamaç aşağı yönde odaklanmaktadır. Kazığın yamaç aşağısında olan kaymalara herhangi bir etkisi olmadığı için bu kesimde suya doymun dinamik koşullarda güvenlik katsayısının yer yer 1.0

altında kaldığı görülmektedir. Ancak burada oluşacak kaymaların direği etkilemesini kazık uygulaması önleyecektir. Kazık kotu altında ileride oluşabilecek lokal kaymaların kazıklardaki deplasman etkisini azaltmak için kazık üst kotundan 1.0 m aşağıda 15

derecelik eğimle 12 metre uzunluğunda ankraj ile kazıkların desteklenmesi önerilmektedir. Bu uygulama yapılırken, elektrik direği temellerinin kesilmemesine dikkat edilmelidir. Ayrıca, 146.0 metre kotunun altında drenaj uygulanarak yüzey sularının şev içerisine nüfuz etmesi engellenmelidir. Dinamik doygun koşul hariç güvenlik katsayısı 1.0 üzerinde olacaktır (Çizelge 5) ve şev topuğunda herhangi bir kayma olması beklenmemektedir. Çizelge 2’de verilen koşullara göre fore kazık uygulamasına ait analiz sonuçları Çizelge 5’te verilmiştir.

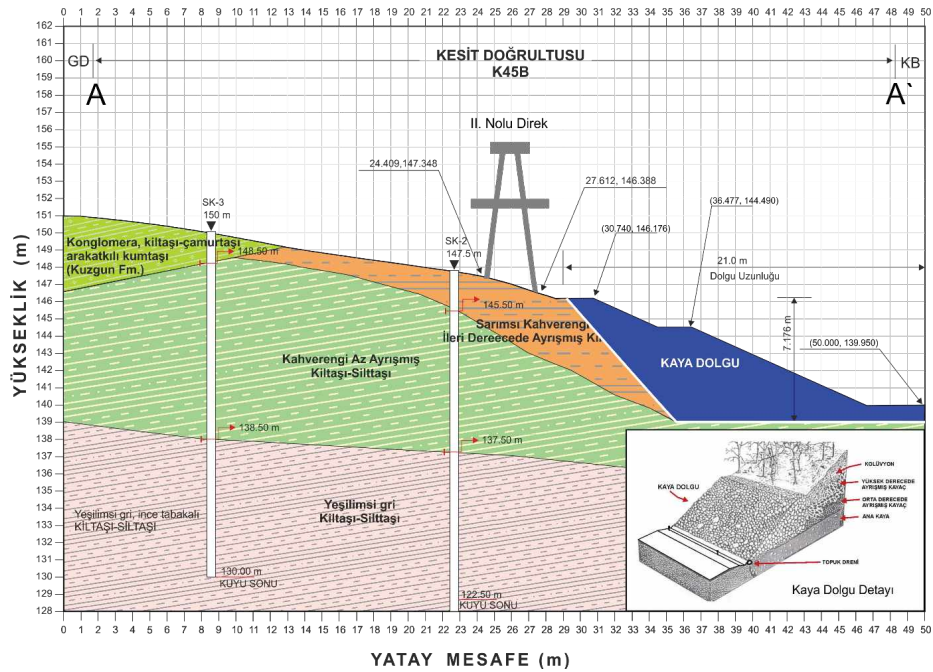
Şekil 15. Kaya dolgusu yapılarak önerilen şev duraylılık uygulaması.

Figure 15. Slope stabilization by rock backfill.

Mevcut sahanın iyileştirilmesi için ikinci bir yöntem olarak önerilen kaya dolgu, ileri derecede ayrılmış kiltaşının 146.0 m kotu başlayarak sıyırılması ve yerine kaya dolgu yapılması esasına dayanmaktadır. Yapılacak dolgunun tasarımı mevcut sahanın modellenerek enine kesitler için duraylılık analizleri yapılması ile ortaya konmuştur (Şekil 15 ve 16).

Kaya dolgu imalatında, ileri derecede ayrılmış kiltasında 146.176 m kotundan 139.0 m kotuna kadar 48 derecelik şev oluşturacak şekilde kazı yapıldıktan sonra yatay olarak topuğa kadar devam edilmelidir. Böylece sondaj verilerine ve arazi gözlemlerine dayandırılarak belirlenen ileri derecede ayrılmış kiltası zonu şev topuğundan tamamen kaldırılmış olacaktır. Kaldırılan ileri derecede ayrılmış kiltasının yerine kaya dolgu yapılması iyileştirme önerisinin temelini oluşturmaktadır (Şekil 15). Kaya dolgu genel olarak iki basamak şeklinde tasarlanmış olup, 146.176 m kotundan 144.90 m kotuna kadar olan birinci basamak genişliği 2.0 metre, şev eğimi 24 derece olarak belirlenmiştir. İkinci basamak 144.90 m kotundan başlayıp, 139.950 m kotuna kadar 24 derecelik şev eğimi ile başlayıp, basamak genişliği 5.0 olarak (M: 50.00; Y:139.950) devam etmektedir. Ana kaya (ileri derecede ayrılmış kiltası-silttaşı ve az ayrılmış kiltası-silttaşı) ve dolgular arasında granüler malzeme ile yapılacak drenaj tabakası (filtre) kalınlığı 0.25-0.50 m kalınlığında olmalıdır. Dolgu ile aynı anda yapılacak bu filtre şev tepesinden (146.176 m kotu) dolgu topuğuna kadar yapılarak, dolgu içinde ve sızan suların drene olmasını sağlayacaktır (Şekil 15).

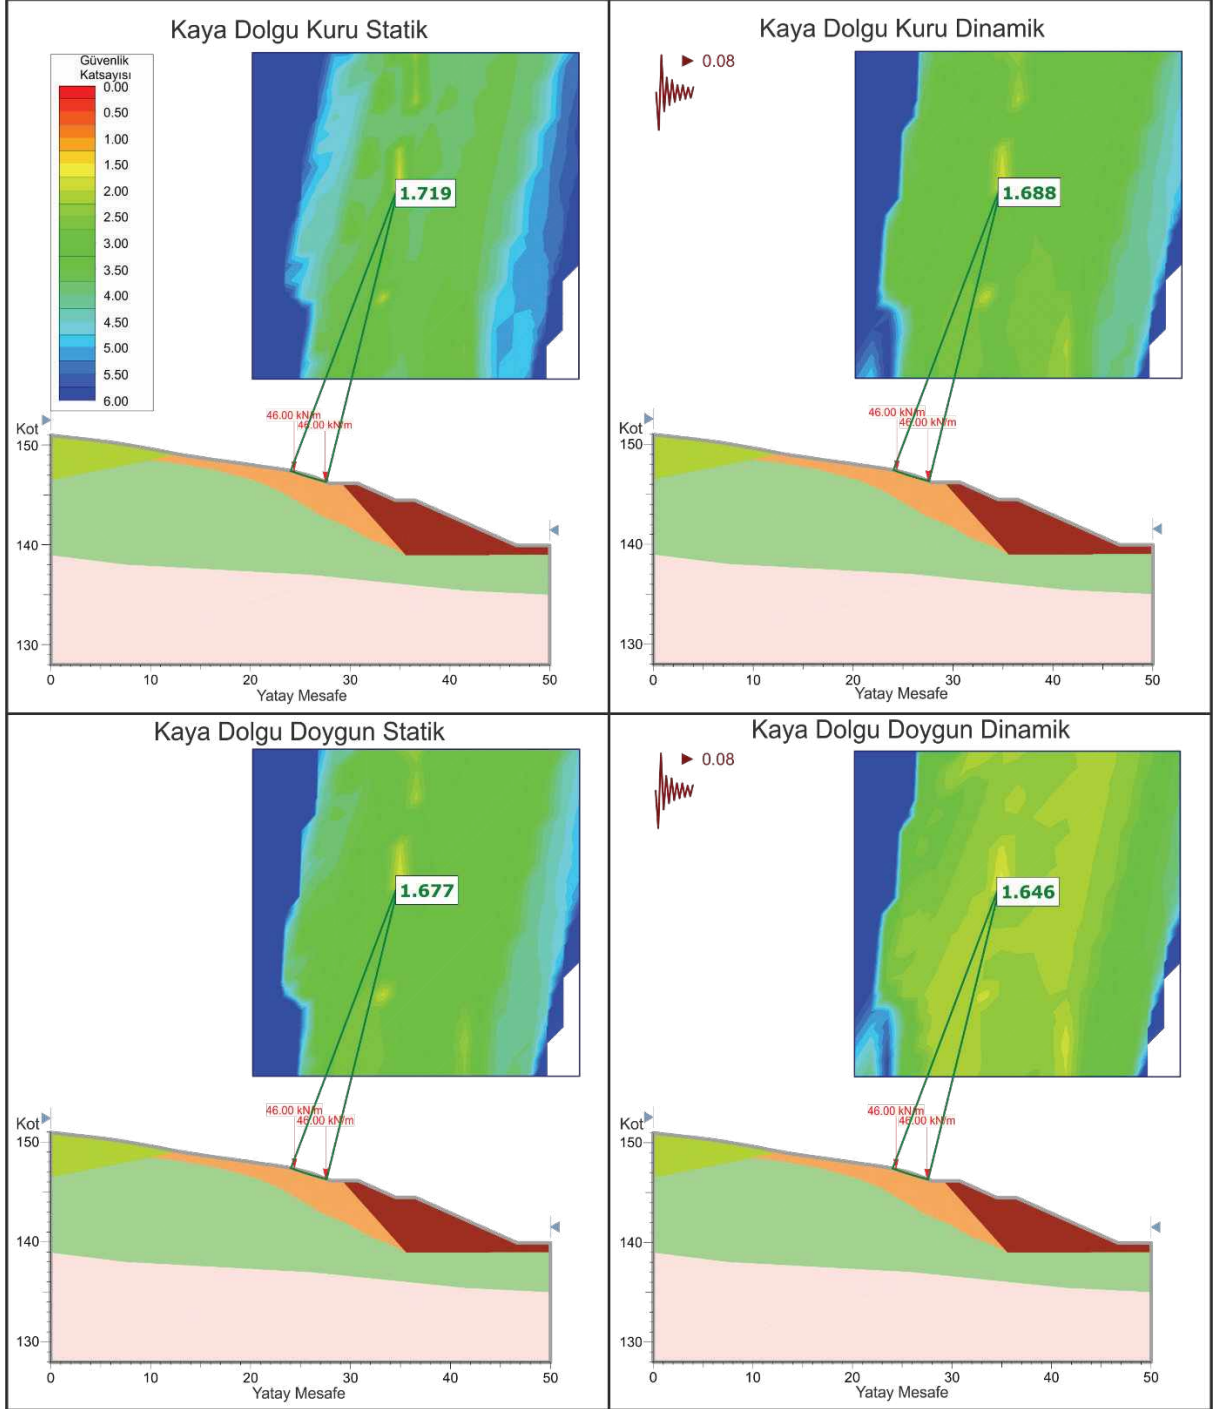
Şekil 16. Kaya dolgu için yapılan duraylılık analizi sonuçları.

Figure 16. Stability analysis results for rock backfill.

İleri derecede ayrılmış kiltasının sıyırılması sırasında zeminin doygunluk derecesine bağlı olarak elektrik direği önünde bir takım zemin deplasmanları gerçekleşebilir. Bu durum projenin uygulama noktasında bazı aksaklıklara neden olabilir. Fakat proje tamamlandıktan sonra kaya dolgunun ve mevcut yamacın güvenlik katsayısı her koşulda 1.0'ın üzerinde kalmaktadır (Şekil 16).

Şekil 15'te verilen kesit için kontrollü dolgu uygulamalı yamacın duraylılığı için, duraylılık merkezi (20.211m, 189.336m) ve (52.920m, 156.626m) koordinatları ile tanımlanan alanda yer alan 400 dairesel kayma merkezi için yapılmıştır. Kayma dairelerinin bir kısmı kaya dolgu içerisinde bir kısmı kaya dolgunun üst kotlarında olup, en düşük güvenlik katsayısı suya doygun dinamik koşul için 1.646 olarak belirlenmiştir (Şekil 16). Maksimum yeraltı suyu seviyesinin uygulanacak filtre tabakası ile ana kaya ve dolgular arasında kalacağı düşünülmüştür. Bundan dolayı analizlerde kaya dolgu içerisinde boşluk suyu basıncı oluşmadığı kabul edilmiştir. Çizelge 2'de verilen koşullara göre analiz sonuçları Çizelge 6'da ve analiz edilen olası kayma daireleri Şekil 16'da görülmektedir.
