19.12.2001 tarihinde Mersin ve Kızkalesi'de Mersin il temsilcisi Zuhul OZAN ANAR, il temsilci yardımcısı Cumhur KARACA ve üyemiz Mustafa ULUSOY ile birlikte incelemelerde bulunduk. Gözlemlerimiz bizi "hayretlere düşürdü" diyemeyeceğjm. Biz bu yaşananları Batı ve Dođu Karadeniz'de, Hatay'da görmüştük. 1999'da TMMOB; tarafından Batı Karadeniz'de yaşananların nedenlerini ve çözüm önerilerini içeren rapor» halıkımız ve yöneticilerimizin dikkatine sunulmuştu: Aşağı Filyos Vadisi, Bartın» Karabük, Alaplı Yörelendeki Seller ve Heyelanlara İlişkin Rapor (TMMOB Yayını). Şimdi de bizler Mersin'de yaşanan sel felaketi sonrasındaki incelemelerimizi rapor haline getirmeyi düşünüyoruz,. By

SEL GİDER KUM KALIR MI?

Dr. Dinçer ÇAĞLAM

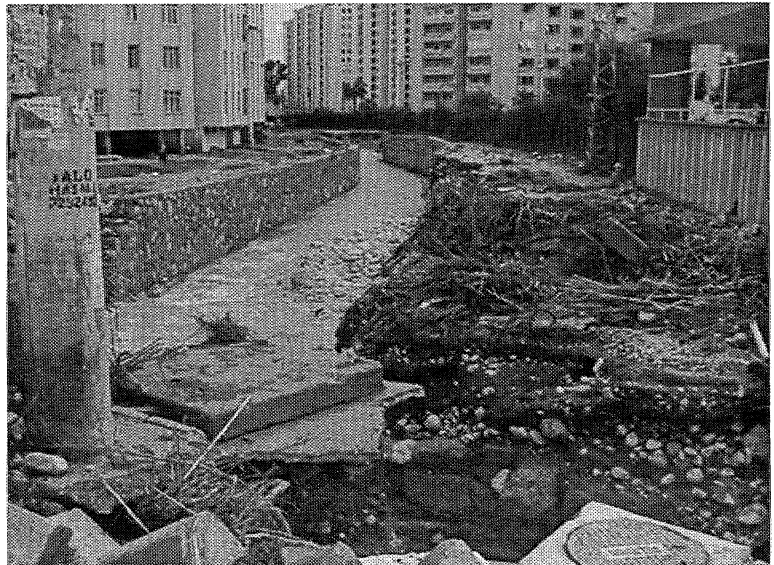
* Mersin'de hemen hemen bütün akarsular dar bir kanal içerisine alınıp, güncel akarsu yatağından daha dar bir alan içine hapsedilmiştir. Gerçek âme yatakları ise yerleşime açılmıştır. En tipik örneklerle Şoray i ve Palma 2 siteleridir. Mersin'le eri: lüks semtinde yer alan bu siteler, 'Kandak Çaty'nın denizle buluştuđu delta ortamında yer almaktadır (Resim 1). Aşırı yağışlar sonrasında SÜ hapsedildiđi kanala sığmadığı için, daha önceleri kullandığı eski yatađım bulmuş ve oradan akmaya çalışmıştır,.

Sonyç, elere yatakların sn yerleşime açılmasıdan dolayı hem bu siteler tamamen sular altında kalmış, hem de mevcut yapılaşmadan codayı sular daha geniş alanları kaplamışlardır«

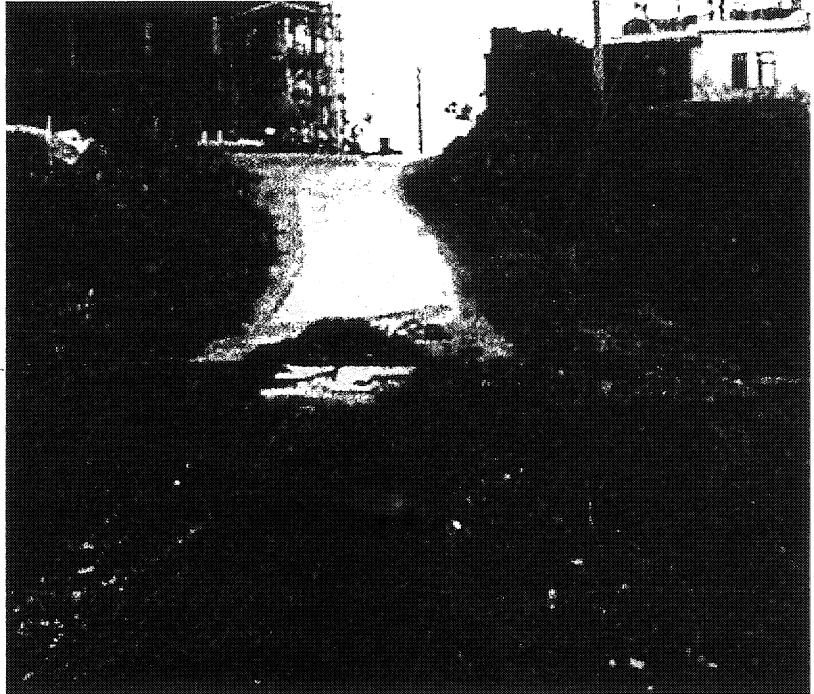
* Kızkalesi'nde sel sonrasında birkaç bina yıkılmış, pek çoğu da ağır hasar görmüştür. Binaların

yıkılmasında ve hasar görmesindeki en büyük etmen, hiçbir planlama, yer seçimi ve parsel bazında da olsa jeolojik-jeoteknik etüt yapılmadan inşa edilmeleri olmuştur. Binalar tamamen bir bataklık ortamı üzerinde inşa edilmiştir. Yosunların ve köklerin üzerine 30-40 cm. yüksekliğinde serilen blokların üstüne temel atılarak inşa edilen bu binalar, aşırı yağış sonrasında denizin de kara içine doğru ilerlemesi ile sular altında kalmıştır, Deniz geri çekilmesi sırasında yosun ve köklerin arasında olan ve zaten son derece az miktardaki zemin özelliğindeki malzemeyi de götürmüştür. Zeminin taşıma gücü iyice azaldığı için binalarda yıkılma ve hasar gözlenmiştir. Binaların tamamı eski kıyı çizgisi ile mevcut kıyı çizgisi arasında kalan ve tipik bir bataklık ortamını yansıtan bir zeminde inşa edilmiştir. Zeminin bu kadar kötü olması bu kesimdeki binaların Mersin yakınlarında oluşabilecek orta büyüklükteki bir depremde yıkılmasına neden olabilecektir.
