# van depreminde jeolojik özelliklerin yıkımlar üzerindeki etkisi

23 Ekim 2011 tarihinde meydana gelen 7.2 büyüklüğündeki Van-Tabanlı ve 9 Kasım 2011 tarihinde meydana gelen 5.6 büyüklüğündeki Van-Edremit depremleri ciddi mal ve can kayıplarına neden olmuştur. Van-Tabanlı depremi sonrası TMMOB Jeoloji Mühendisleri Odası tarafından oluşturulan ekip ile beraber sahada jeolojik gözlem ve incelemeler yapılmıştır. Bu yazıda, Van-Tabanlı depremi sonrası yapılan incelemeler dikkate alınarak jeolojik özelliklerin yıkımlar üzerindeki etkisine değinilecektir.

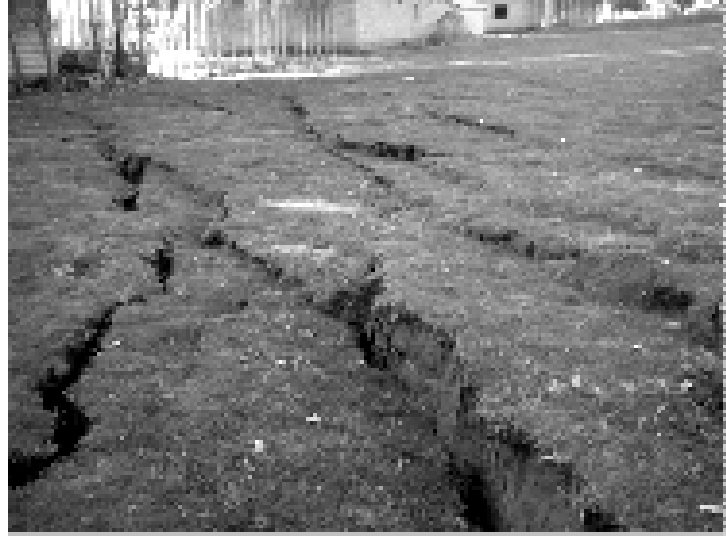
Şekil 2. Siltli kum içeren zeminde sıvılaşma sonucu oluşan oturma ve kısmi yanar yayılma

Erciş ilçesine bağlı Çelebibağı yerleşim alanında (Erciş'in güneybatısı) ise, yeraltısuyunun yaklaşık 5 m derinde olduğu ve gevşek siltli kumun bulunduğu bir lokasyonda, sıvılaşmaya bağlı oturma ve beraberinde yüzeyde 50 cm'lik hareketi olan bir yanar yayılma gözlenmiştir (Şekil 2). Bu yanar yayılma yaklaşık 200 m'lik bir hat boyunca etkili olmuş, alandaki bir kerpiç

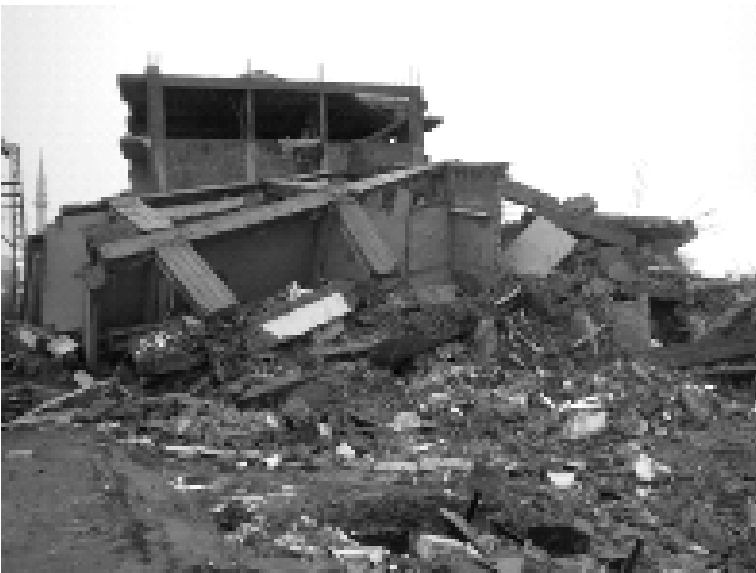
Şekil 1. Erciş ilçesinde yıkılan bir bina

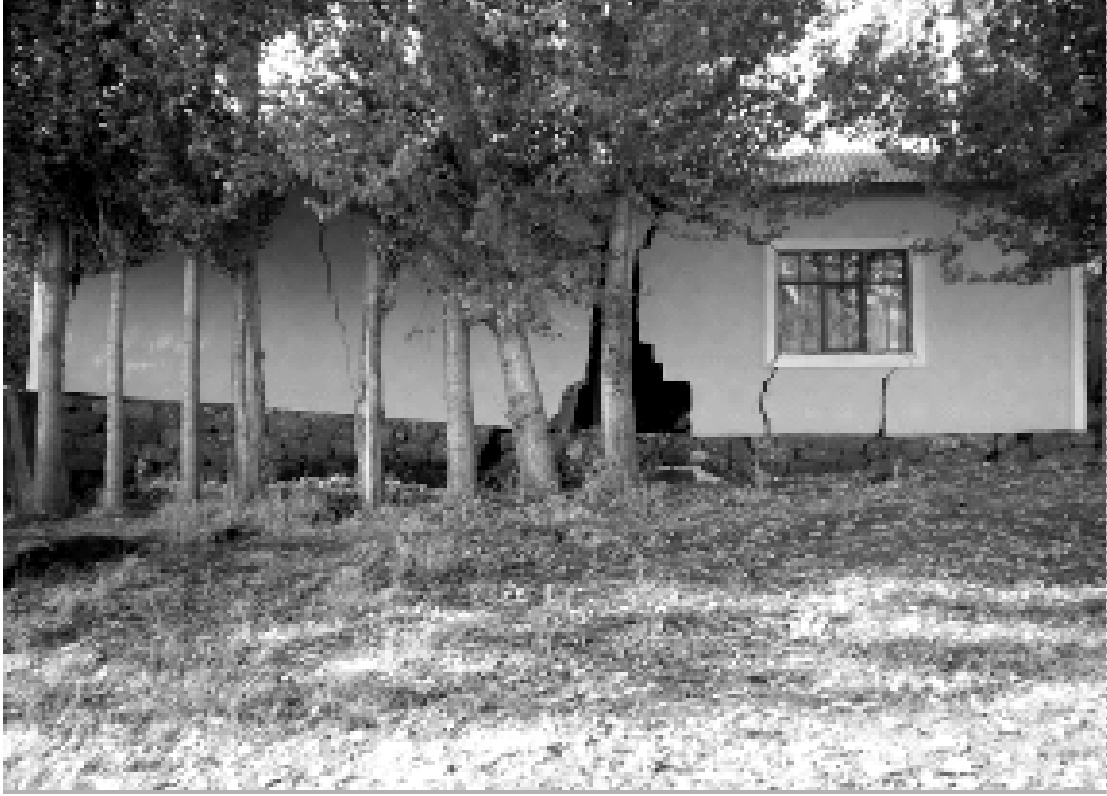
Şekil 3. Sıvılaşmaya bağlı yanal yayılma dolayısıyla zarar gören ev.

evi ikiye bölmüş (Şekil 3), ve alandaki bir yolda deformasyonlara neden olmuştur (Şekil 4). Briketten örülen çok sayıdaki bahçe duvarları da bu alan ve yakın çevresinde hasar görmüştür.

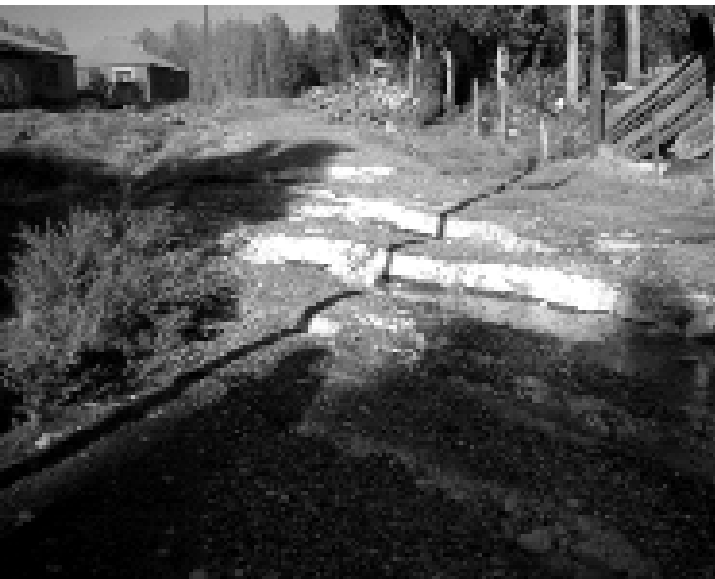
Şekil 4. Yanal yayılma dolayısıyla yolda görülen deformasyonlar.

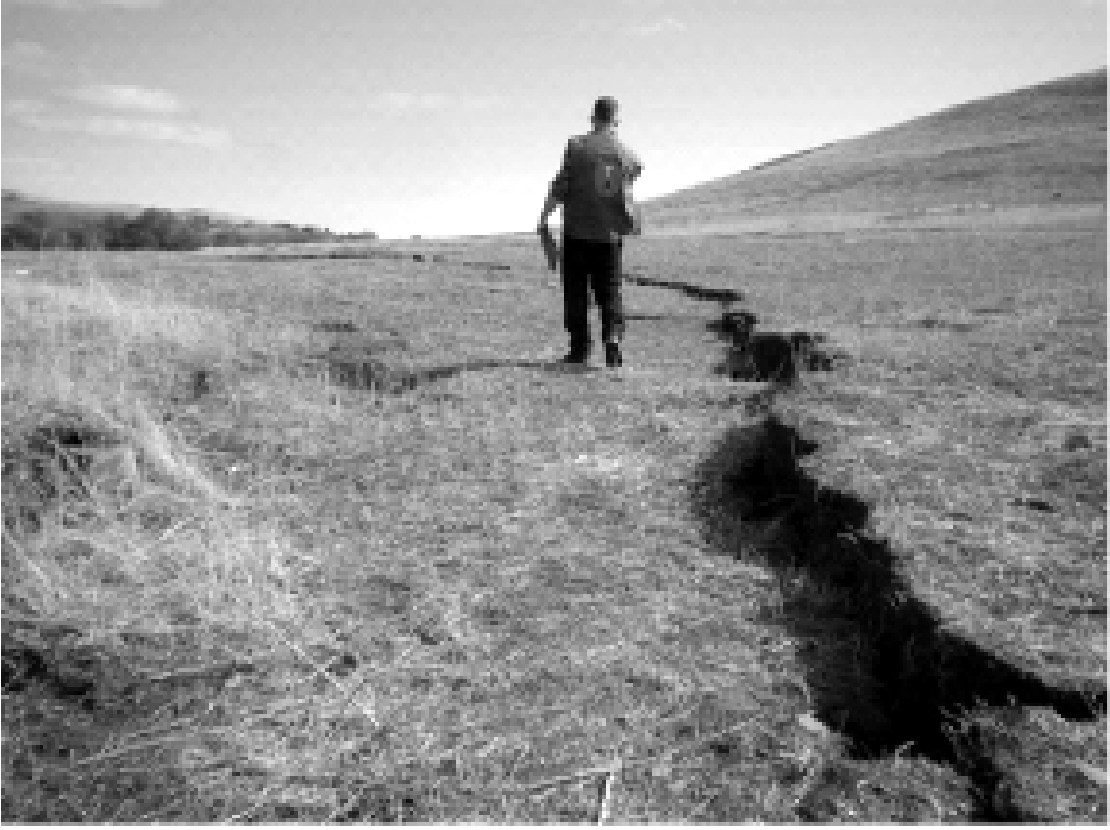
deformasyonlara neden olmuştur (Şekil 5). Ancak, heyelan boyutları büyük olmayıp, alınacak mühendislik önlemleri ile etkileri kolayca azaltılabilecektir. Ayrıca, Van yerleşim yerinin kuzeybatısında bulunan Topraktaş köyü civarında deprem dolayısıyla çeşitli heyelanlar meydana gelmiş ve yer yer kerpiç evlere ve bahçelere zarar vermiştir.

Şekil 5. Deprem sonrası oluşan ve Van-Erciş karayoluna kısmen zarar veren heyelan.

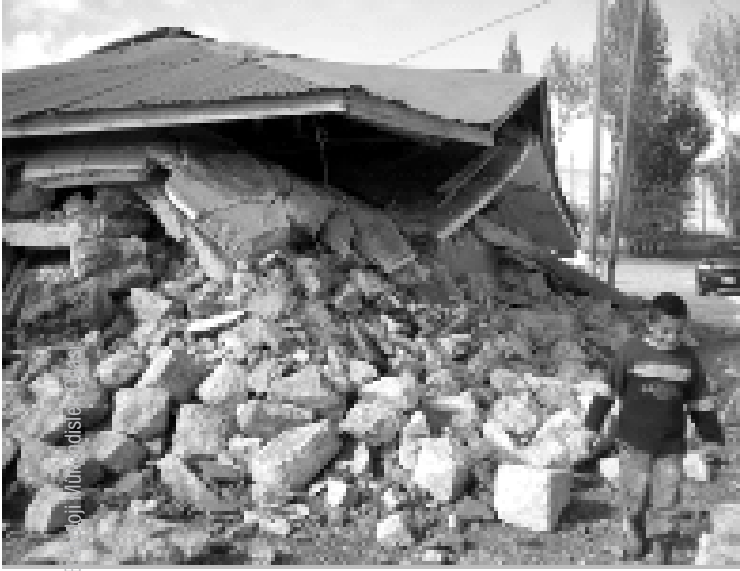
Van il merkezine yaklaşık 20 km mesafede bulunan Alaköy'de önemli hasarlar ve can kayıpları olmuştur. Bu alanda bir okulun laboratuvarı ile çok sayıda kerpiç yapı yıkılmıştır (Şekil 6). Alaköy'ün güney doğusunda bulunan ve tarla olarak kullanılan düzlük alanda ise sıvılaşma olmuş, ancak oturma şeklindeki yüzey deformasyonları oldukça az olup 5 cm yi geçmemiştir (Şekil 7).

Şekil 6. Alaköy'de yıkılan yapılar

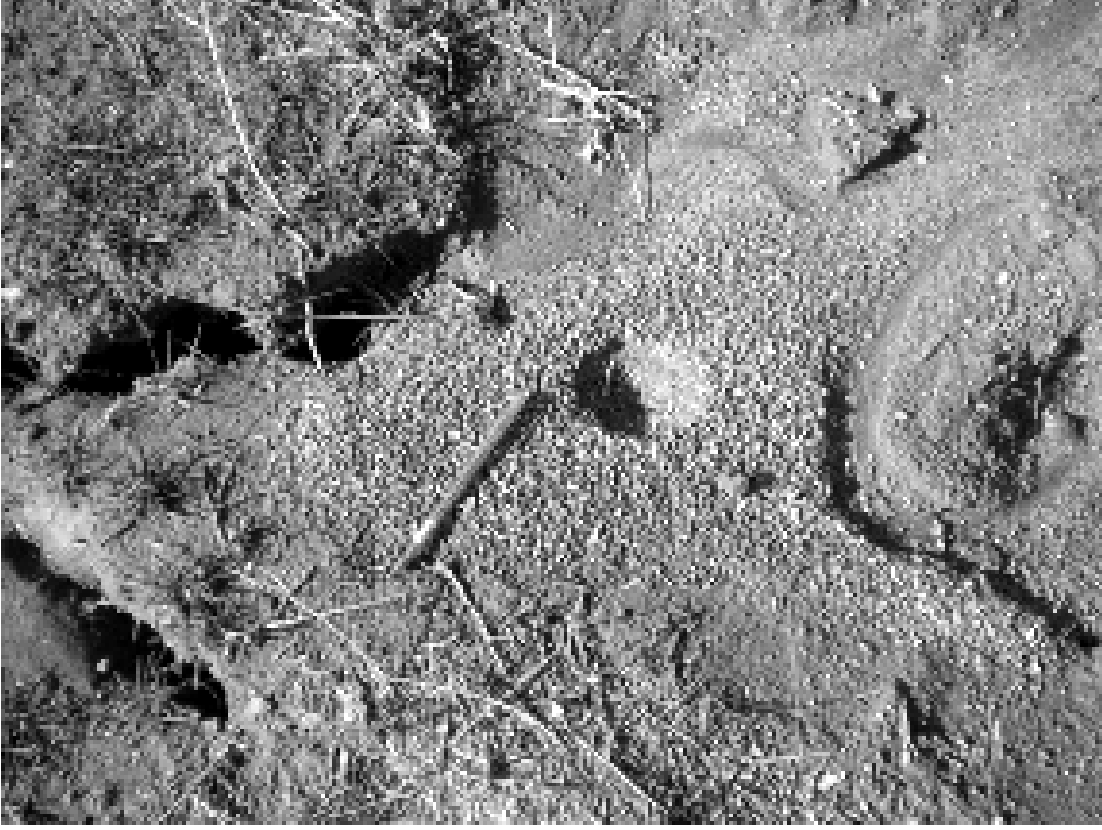
Şekil 7. Alaköy yakınında sıvılaşıp yüzeye çıkan orta-iri kum malzemesi.

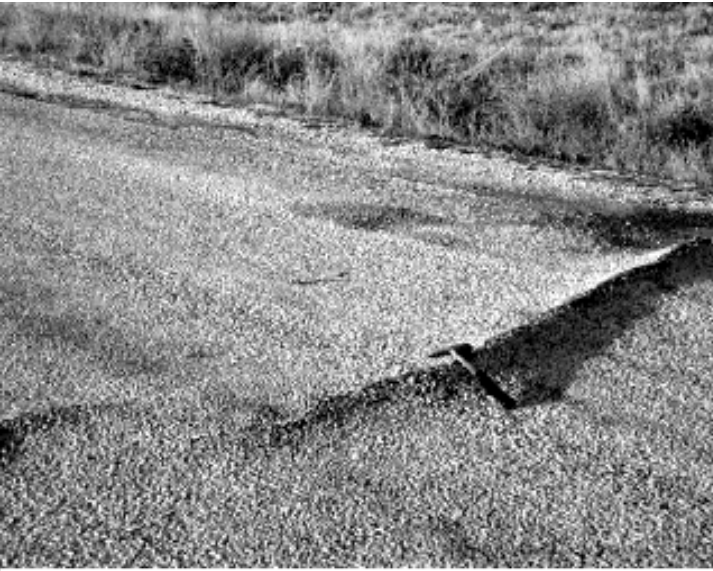
İnceleme alanındaki en büyük yüzey deformasyonları, Van il merkezi girişindeki TOKİ binaları ile 100 Yıl Üniversitesi Zeve kampüsü arasındaki yolda gözlenmiştir. Bu deformasyonlar, Zeve Kampüsü ile Bardakçı yolu arasındaki asfalt yolda da görülebilmektedir (Şekil 8).

Şekil 8. Deprem nedeniyle asfalt yolda meydana gelen deformasyon.

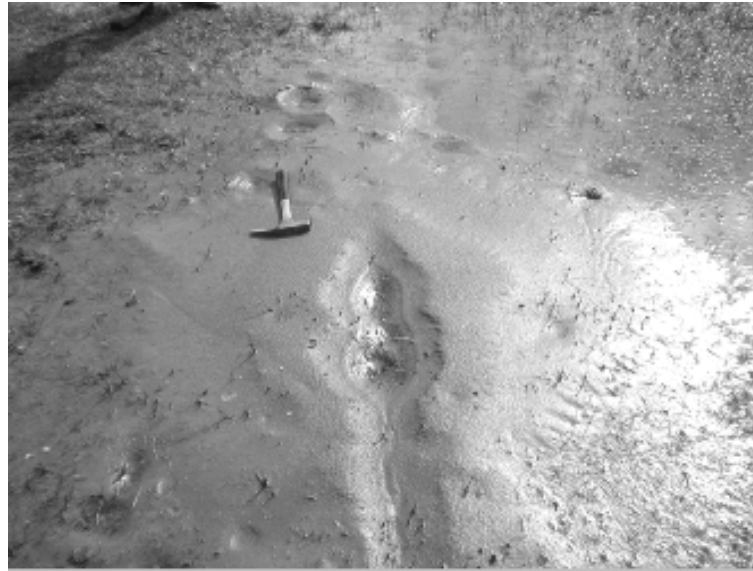
malzemenin yanısıra kumlu seviyeler de mevcuttur. Bu alanda sıvılaşma sonucu oluşmuş çok sayıda kum konileri bulunmaktadır (Şekil 9). Deprem sırasında kısa süre için artan boşluksuyu basıncı, sıvılaşmanın oluşmasına neden olmuştur. Örtü kalınlığının ince

Şekil 9. Sıvılaşma sonucu oluşan kum konisi.

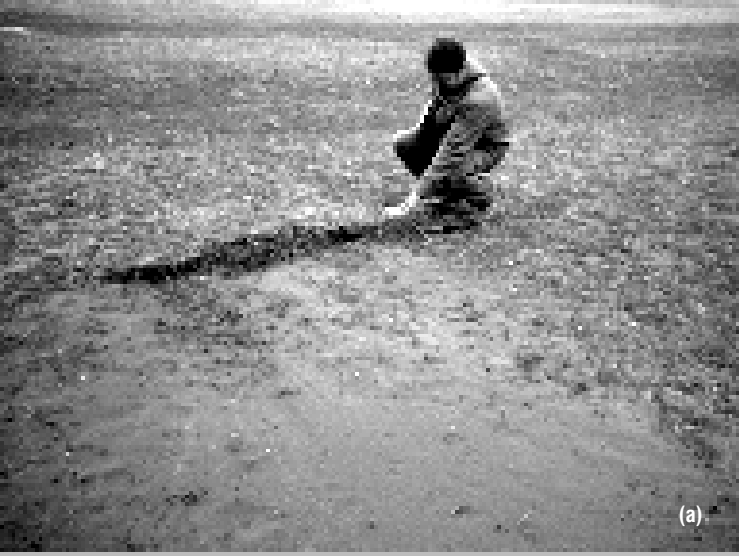
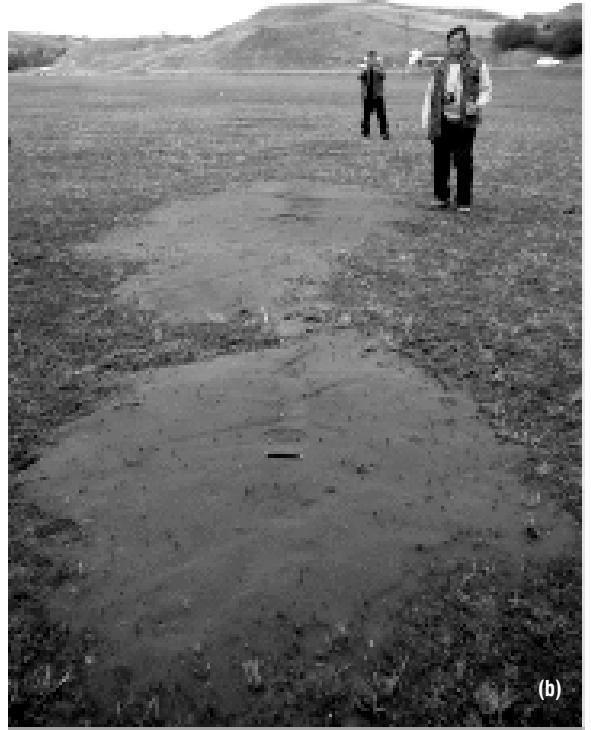
olması dolayısıyla sıvılaşan kumlu malzeme, yüzeydeki ince killi toprağın çatlamasına (Şekil 10a) ve sıvılaşma ürünü kumların genelde çatlaklar boyunca yüzeye çıkmasına neden olmuştur (Şekil 10b). Bu alandaki kum konilerindeki malzemeler

Şekil 10. Sıvılaşma dolayısıyla oluşan çatlaklar boyunca çıkan kumlar: (a) sıvılaşma sonucu ince killi toprağı çatlatarak tek yönde akan kum, (b) deprem sonrası oluşan çatlaktan bir hat boyunca çıkan kum konileri.

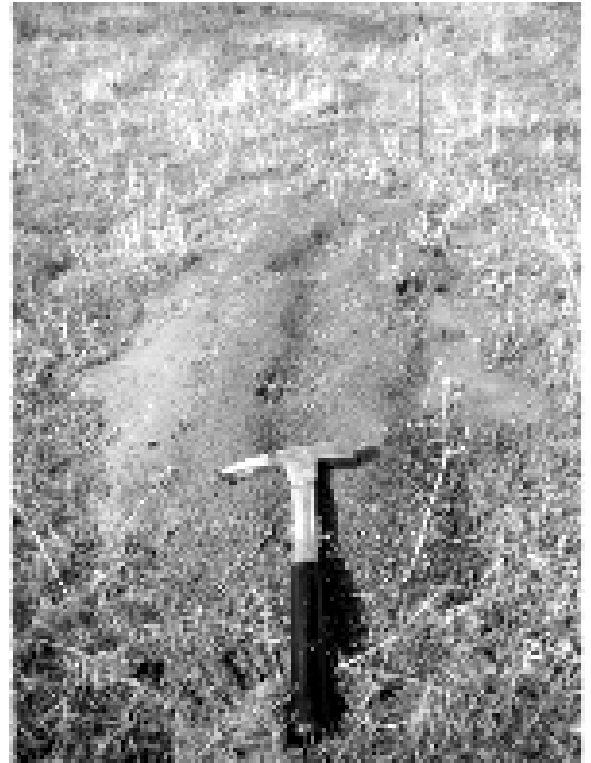
Ancak, bazı kum konilerinde farklı boyutta ve birden fazla kum çıkışı da görülebilmektedir (Şekil 11). Bu durum, deprem sırasında meydana gelen sıvılaşma olayının, artçı depremlerle tekrarlandığı şeklinde yorumlanabilir.

Şekil 11. Sıvılaşma sırasında oluşan iki fazlı kum çıkışı. İlk çıkan orta kum boyutundaki sıvılaşma malzemesinin üzerine iri kum boyutunda ikinci bir sıvılaşma malzemesi gelmiştir.
