## DEĞERLENDİRME RAPORU

TMMOB JMO İstanbul Şubesi  
Jeoteknik Komisyonu

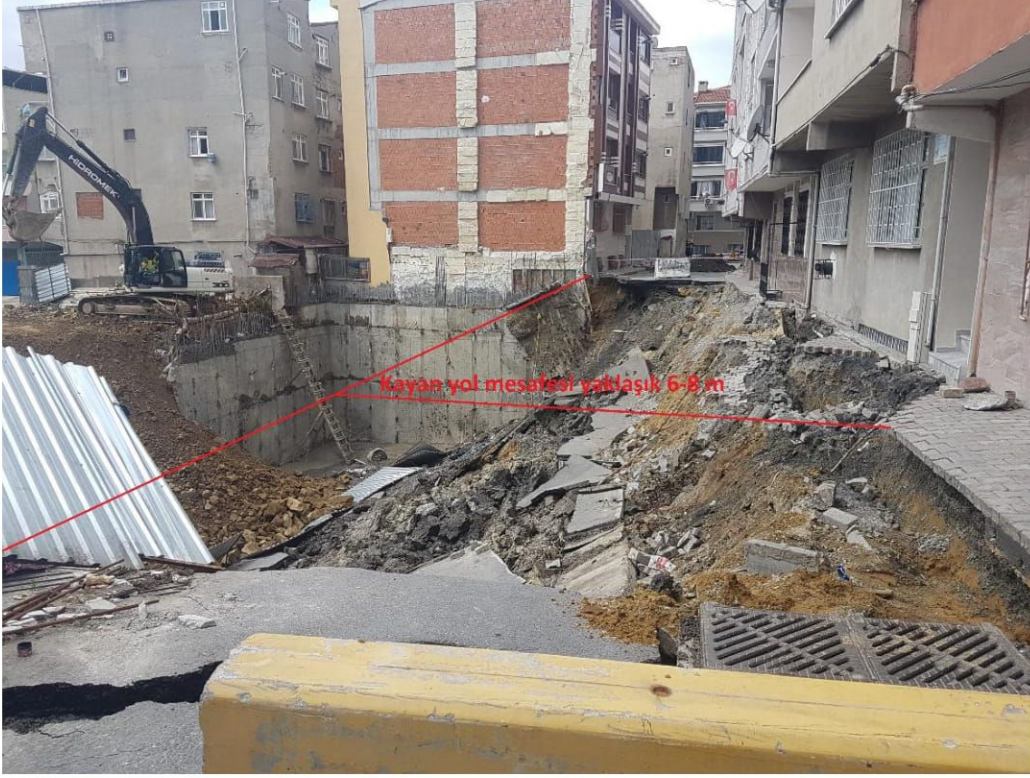
- Yeraltı suyunun aktif olduğu, dolgu ve kum seviyelerinde geçirimli birimlerin hakim olduğu ve mevsimsel yağışlar ile yeraltı suyunun yükseldiği tahmin edilmektedir.
- 945. Sokakta bulunan ve çöken yolda yer alan alt yapı hatlarının (iski, kanalizasyon, doğalgaz vs) ilgili birimler tarafından kesilerek yenileme çalışmaları başlatıldığı görülmektedir.
- Kazı çukuru etrafında değişik yüksekliklerde 2-8 katlı 8 adet konut yer almakta olup, şekil 3'te belirtilen 945. Sokakta yer alan sırasıyla 3,2,4 ve 6 katlı binaların ciddi risk altında kaldığı, önünde yer alan yolun yaklaşık 8 m genişlikte ve 10 m derinlikte açılmal olarak kayması nedeniyle bahse konu binalarda çatlama, yatma, kayma vb yapısal hasarların olabileceği düşünülmektedir.

Şekil 2: Esenler Kemer mahallesi 945. Sokak yolu kayma görüntüsü
