Kızıltepe- (Sille,, Köiyya)" zemin deformasyonlarının incelenmesi

Investigation of soil deformations at the Kızıltepe (Sille, Konya) slopes

Adnan ÖZDEMİR

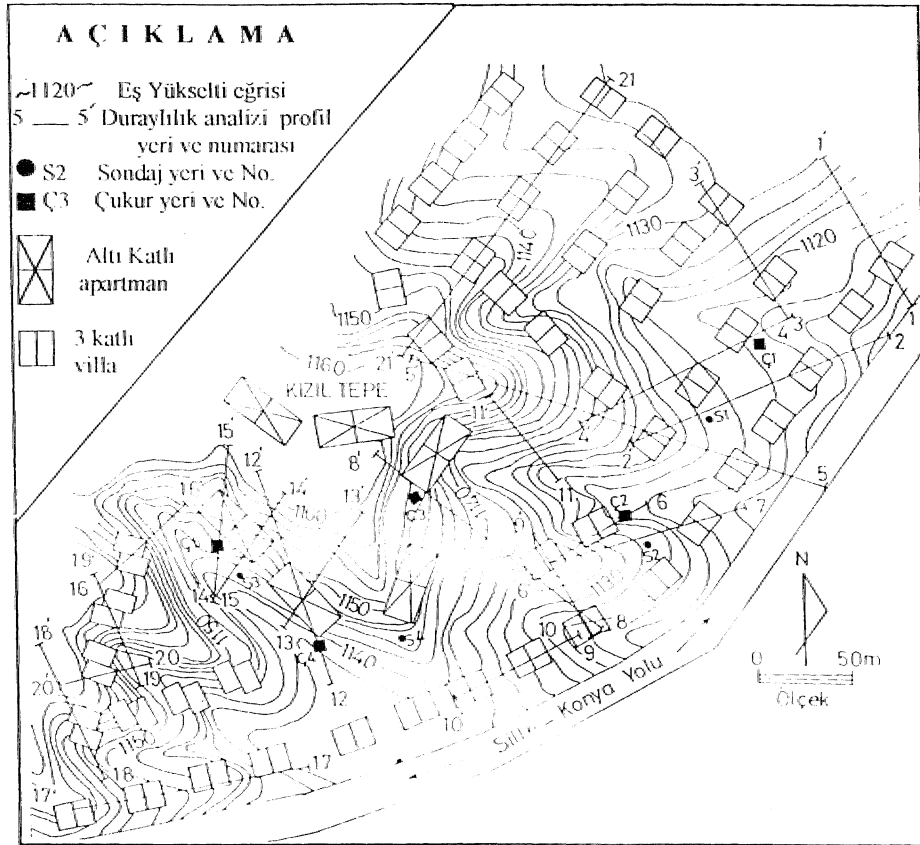
Şekil 2. Düraylılık ince le nies i yapılan profil yerleri haritası

Yerleri Şekil 2'de verilen Sİ ve S4 sondajları Topraklı formasyonu içerisinde açılmış olup yüzeye yakın kesimlerde (0-4 m arasında) Standart penetras-yon darbe sayısı (SPT) 7, 4 ile 6 m arasında 13, 6 ile 10 m arasında ise 30 civarındadır. S2 ve S3 sondajla-

onda ise 5-8 m arasında kesilen Topraklı formasyondan sağlanan kırmızı yer, yer çakıllı, killi siltli kum dolgu altında yine aynı litolojili Topraklı formasyonu kesilmiştir. Dolgu zonlarında ise SPT değerinin ortalama 7 olduğu (5 ile 9 arasında değişmektedir) belirlenmiştir.

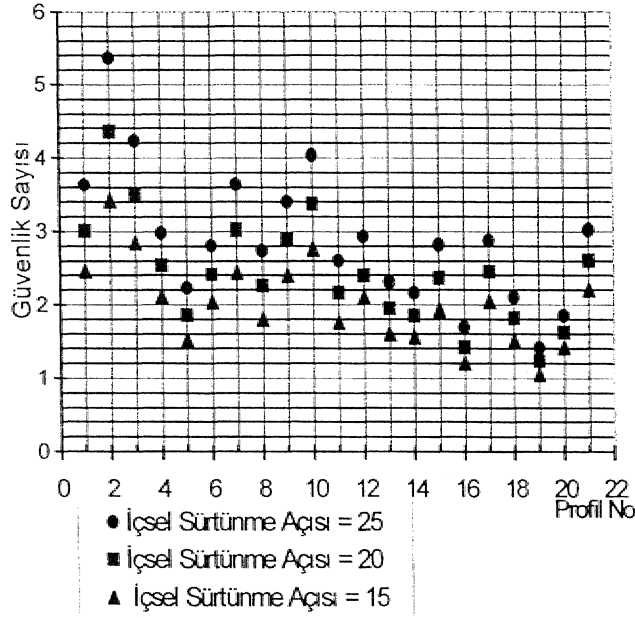
Şekil 4. Doğal yamaçlarda hesaplanan yamaç stabilite güvenlik sayıları

Çinin şartlarının homojen olduğu yamaçlarda kaymaya karşı güvenlik sayısının $1.25-1.3$ 'e kadar düşürülebileceği (Jhonson ve Graff 1994) ancak uzun süre dengede kalması istenen şevlerde bu sayının 1.5 olabileceği göz önüne alınarak, duraylılık analizi erinden elde edilen güvenlik katsayılarının profillere göre dağılım, grafiği incelendiğinde (Şekil 4) doğal yamaçlarda duraysızlığın olmadığı anlaşılmaktadır. İçsel sürtünme açısı 20° ye düşürüldüğünde 19 numaralı profilde, 1.5 'ye düşürüldüğünde ise 16 ve 19 numaralı yamaç profillerinde limit durumuna yaklaşmaktadır. Bu veriler doğal yamaçların düzenlenmeden ve yüklenmeden önce duraylı olduklarını göstermektedir

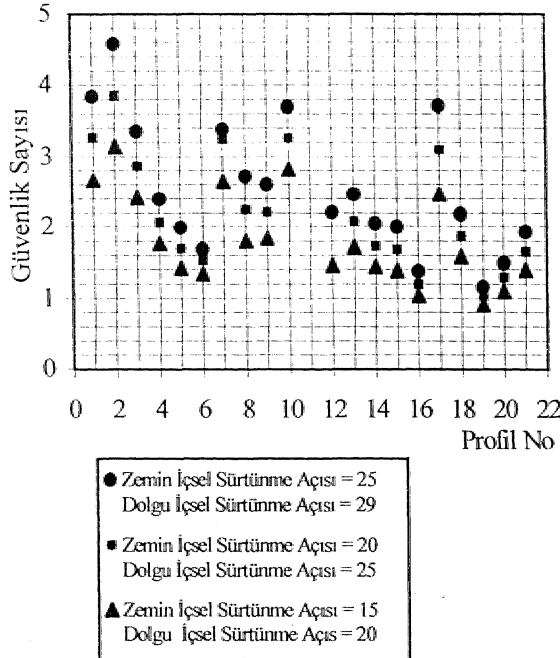
Şekil 5. Düzenlenmiş ve yüklenmiş yamaçlarda hesaplanan stabilite güvenlik sayıları..

Düzenlenen yamaçlar üzerine inşa edilen yapılardan kaynaklanan ek yükler altındaki yamaç duraylılık analizlerinden elde edilen ve Çizelge 4'te verilen en düşük güvenlik sayılan incelendiğinde Modifiye Janbu (Janbu, 1954) yönteminden (kayma yüzeyi dairesel) hesaplanan, güvenlik, sayılarının daha düşük olduğu görülmektedir. Söz konusu bu düşük güvenlik sayılarının profillere göre çizilen grafiği (Şekil 5)

incelendiğinde $f_{rdogal} = 25^\circ$, $\hat{f}_{1-dogal} = 29^\circ$ olması durumunda sadece 19 numaralı şevde limit dengeye ulaşılmaktadır. 16 ve 19 numaralı şevlerde güvenlik sayısı 1,2-1,4 arasında, diğer şevlerde ise güvenlik sayıları genelde 1,5'den daha büyüktür., içsel sürtünme açısı $\hat{f}_{dogal} = 2Q^\circ$, $\hat{f}_{1-dogal} = 25^\circ$ alındığında ise 16, 19, 20 numaralı şevlerde limit denge durumuna, ulaşmakta, geriye kalan diğer şevlerde ise güvenlik sayısı 1,4'den büyük olmak üzere duraylı durumdadırlar. $\#rdogal = 15^\circ$ * $nMgu = 20^\circ$ ye düşürüldüğünde ise 16 ve 19 numaralı şevlerde duraysızlığın olduğunu gösteren güvenlik sayıları elde edilirken, diğer şevlerde ise duraylılık söz konusudur. Ancak, sadece yukarıda, söz edilen duraylılık veya limit denge durumuna ulaşmış profillerde değil diğer profillerin üzerinde bulunan yapılarda da çatlak oluşumları saptanmıştır. 16, 19, 20 numaralı şevler üzerinde bulunan yapılarda oluşan, çatlamlarda kaymanın etkisi olabilir. Ancak diğer yapılarda oluşan çatlakları şev duraysızlıklarıyla açıklamak mümkün, görülmemektedir. Arazi çalışmalarında da kayma izleri gözlenenmiştir.

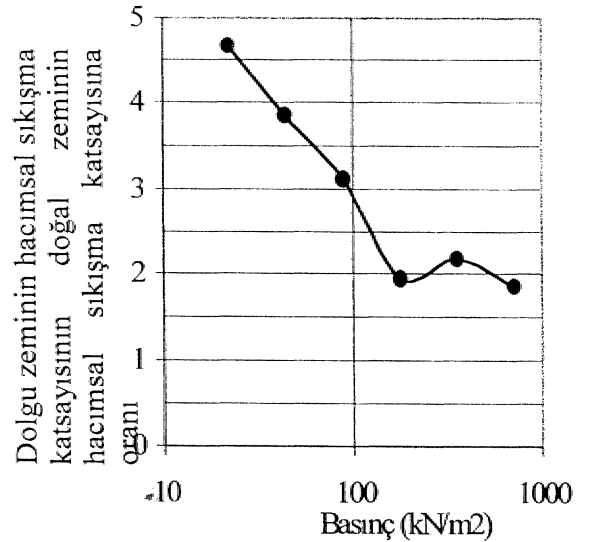
Şekil 6. Doğal ve dolgu zeminlerin hacimsel sıkıştırma sayılarının birbirine oranları-Basınç ilişkisi

dolgu ve doğal zeminlerin hacimsel sıkışma katsayılarının aynı basınç kademelerindeki oranlan incelendiğinde (Çizelge 2, Şekil 6) 44,4 kN/nf basınç kademesinde dolgu ve doğal zemin hacimsel sıkışma katsayısı oranının yaklaşık $3,85 * I O^{\#}$ dolayında olduğu görülmektedir. Bu durum; kısmen dolgu kısmen de doğal, zemin üzerine oturan yapıları farklı oturmalarına maruz kalacağını göstermektedir. Örneğin 6 numaralı şevin aşağı seviyelerinde 4 m kalınlığında dolgu yapılmış olup üzerine inşa edilen 22 m uzunluğundaki yapının 12 m'si bu dolgu üzerinde diğer 10 m's ise doğal, zemin üzerindedir. 50 kN/nr basınçta dolgunun fazla olduğu alt kesimlerde oturma yaklaşık olarak 12,37 cm, yukarı kesimlerinde ise 3. 18 cm "dir. 20 m genişliğindeki yapının iki ucu arasında oluşan oturma farkı 9,2 cm dir. 1/130 değerindeki bu açısal sapma ise binalarda çatlamların oluşacağını (Mc Donald and Skempton,1955) göstermektedir. Kızıltepe'de yapılan dolgu kalınlığının yer, yer 6-8 m'ye kadar çıktığı göz önüne alındığında farklı oturumların daha da büyüyeceği aşikardır. Genel olarak yapısal zarar tehlikesinin 1/150 açısal distorsiyon limitinde (Bjerrmm, 1963; Wahls, 1981) olduğu göz önüne alındığında Kızıltepe'de inşa edilen yapılarda oluşan çatlamlarda ve yapıların düşeyden saptmalarında farklı oturumların asıl faktör olduğu söylenebilir. 12 numaralı profil, üzerinde başlangıçta bitişik olarak inşa edilmiş olan 6 katlı .ikiz apartmanın güney bloğu ile kuzey bloğu arasındaki açıklık 6. katta 9 cm olarak ölçülmüştür. Bunlardan güney blok 3 m kalınlığındaki dolgu üzerine, kuzey blok ise doğal zemin üzerine oturtulmuştur. 3 m kalınlıkta güney bloktaki oturma. 22.63 cm, kuzey blokta ise 9.68 cm dir. 20 m de 13 cm "ye varan farklı oturma yaklaşık 20 m yüksekliğindeki 6 katlı apartmanın üst seviyelerinde 10-15 cm civarında açıklığın olmasını gerektirmektedir., Hesaplanan değer ile ikiz bloklar arasındaki açıklığın yaklaşık olması binadaki düşeyden saptmada farklı oturumların asıl etken olduğunu göstermektedir. Kızıltepe'de inşa edilen yapılarda oluşan deformasyonların önüne geçilebilmesi için temel, zemini enjeksiyonlarla iyileştirilmiş ilave olarak dre-

5., 44 kN/m² basınç altında, dolgu zemini hacimsel sıkışma sayısının doğal zemin, hacimsel sıkışma sayısına oranı yaklaşık 4 olduğu belirlenmiştir.

6. Kızıltepe üzerine inşa edilen yapılarda oluşan deförmasyonlarda yamaç kaymalarının asıl etken olmadığı, kısmen, doğal kısmen de dolgu zemin üzerine oturtulan yapılarda oluşan deformasyonlar dolgu ve doğal zeminlerde oluşan farklı miktardaki oturumlardan kaynaklandığı ortaya konulmuştur.

naj kanalları ve istinat duvarları inşa edilmiştir., 11 numaralı profil üzerindeki eğilen 6 katlı blok ise tamamen yıkılmıştır. Diğer taraftan onanlamayacak boyutta ve miktarda çatlakların olduğu villalardan da iki tanesi yıkılmıştır. Dolgu temel zemini elde edilmesi hususunda bilinen basit ve maliyeti düşük prensiplerin uygulanmaması sonucunda Kızıltepe'de inşa edilen yapılarda, deformasyonlar oluşmuştur. Söz konusu deformasyonlardan dolayı yıkılan yapılar ile zemin iyileştirilmeleri için harcanan mali kaynak 1300.000\$ mertebesindedir.
