MAMAK İLÇESİ CENGİZHAN MAHALLESİNDEKİ HEYELAN OLAYININ İNCELENMESİ

İNCELEMENİN AMACI, YERİ VE ÖNCEKİ ÇALIŞMALAR

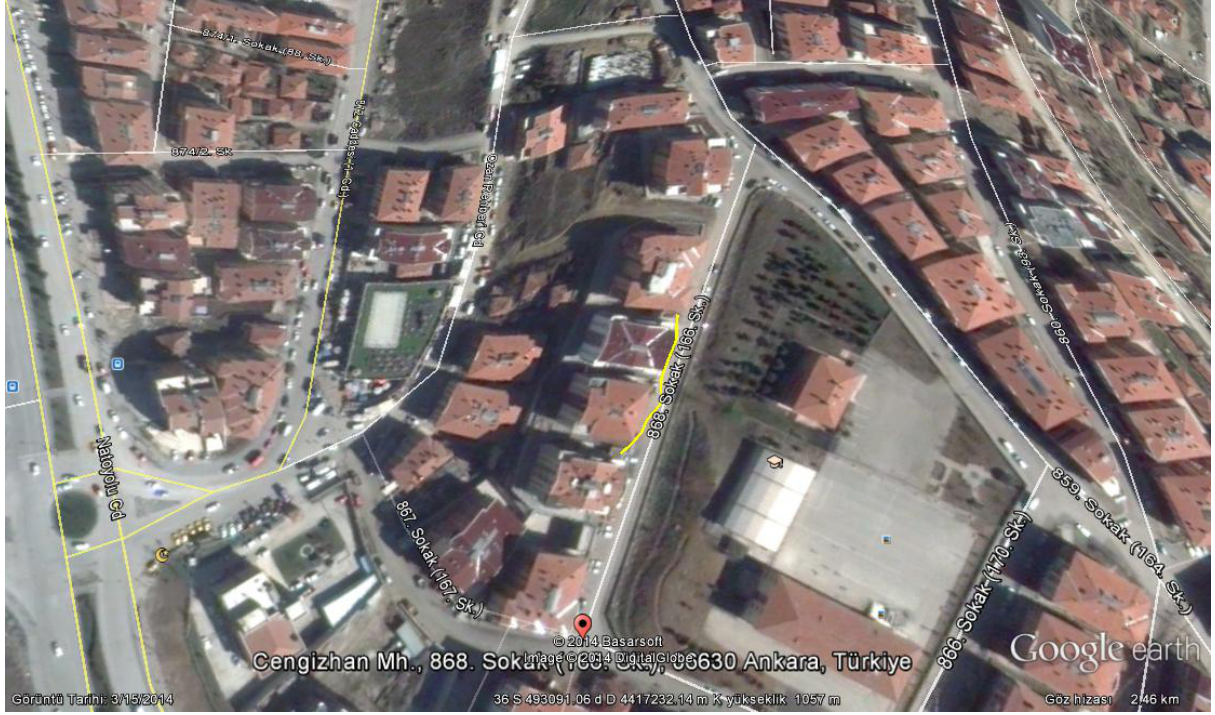
Şekil 1. Çalışma alanının Google Earth görünümü (sarı çizgi heyelanın kopma aynasını göstermektedir)

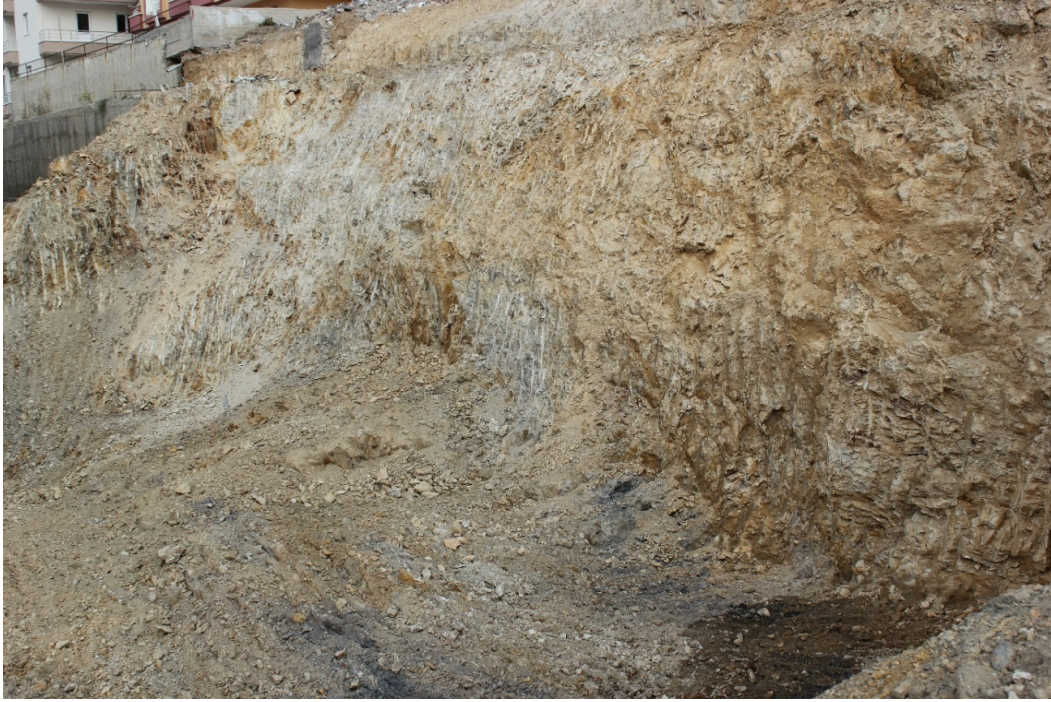
Heyelanın geliştiği kesimde, sarımsı kahverenkli, düşük-çok düşük dayanımlı şistozitenin gelişmiş olduğu, yer yer daha az metamorfizma geçirmiş, genelde çok bozunmuş (W4) yer yer

Şekil 2. Çok Bozunmuş (W4) şistozite yüzeyli grovıklardan görünüm

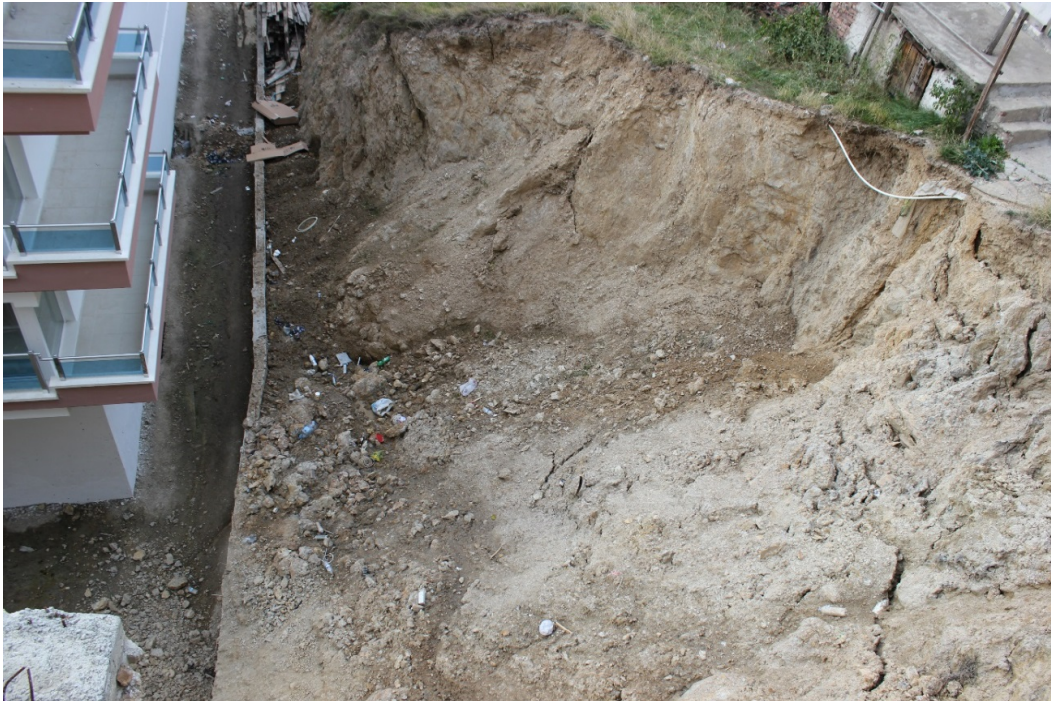
tamamen bozunmuş (W5)(toprak haline gelmiş) grovıklar yüzeylemektedir (Şekil 2 ve Şekil 3).

Şekil 3. Tamamen bozunmuş (W5), toprak haline gelmiş grovıklardan görünüm

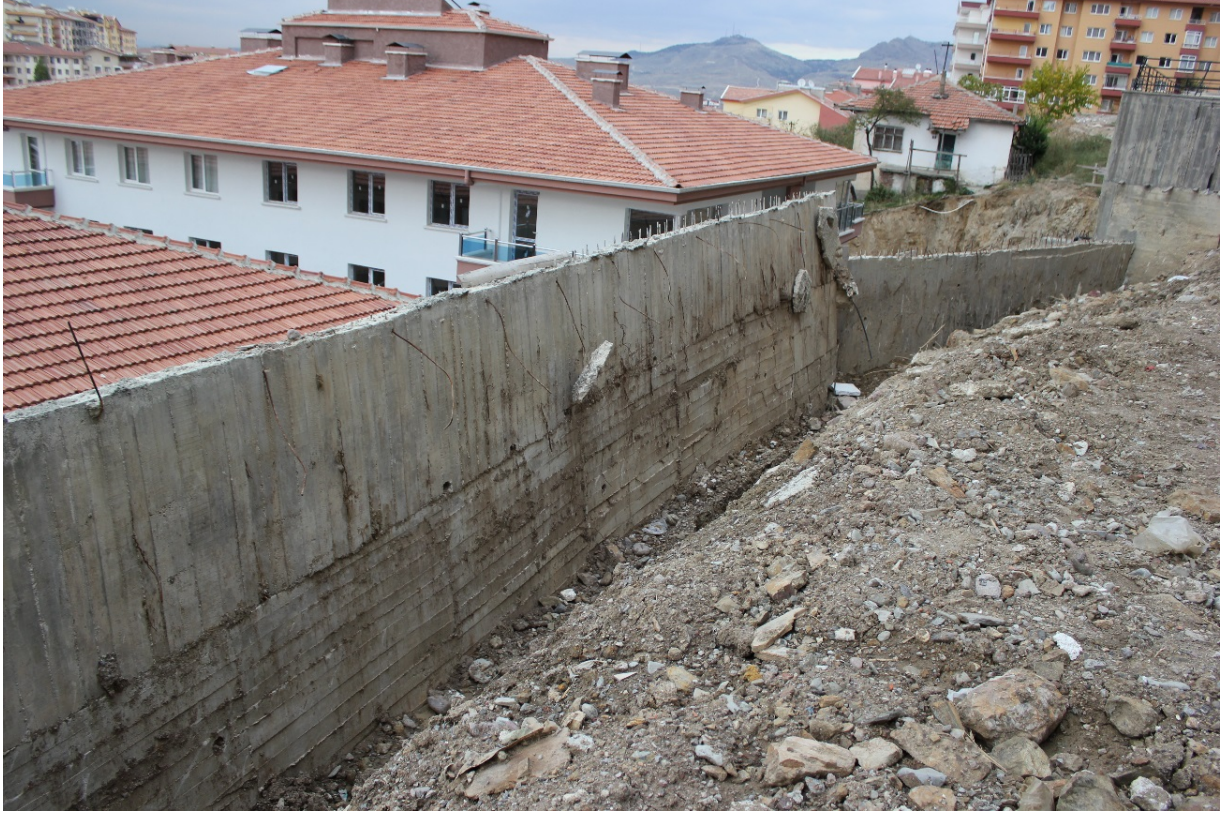
Ankara ili Mamak İlçesi Cengizhan mahallesi 868. Sokaka heyelana maruz kalan apartmanların, doğal eğimi yaklaşık 20° olan bir yamaca oturduğu belirlenmiştir. Apartmanların ön cephesi 5 arka cepheleri 8 katlıdır. Yüzeyden yapılan gözlemlere göre apartmanların arka taraflarında temel kazısından çıkan ve uygun olmayan malzeme dolgu olarak kullanılmıştır. Dolgu kalınlıkları topoğrafyaya ve binaların oturtulduğu kotlara bağlı olarak yaklaşık 3-7 m arasında değişmektedir. Muhtemelen binaların bir kısmında bu dolgu üzerine oturtulduğu düşünülmektedir (Şekil 4).

Apartmanların arka cephelerinde her apartmanın olası bir heyelanı önlemek amacıyla ayrı ayrı istinat duvarları yaptırdığı gözlenmektedir. Bu istinat duvarlarının arkasının muhtemelen temel kazısından çıkan ve dolgu için uygun olmayan malzeme ile doldurulduğu tahmin edilmektedir.

Şekil 4. Apartmanların arka bahçelerinde gözlenen dolgu malzemesi

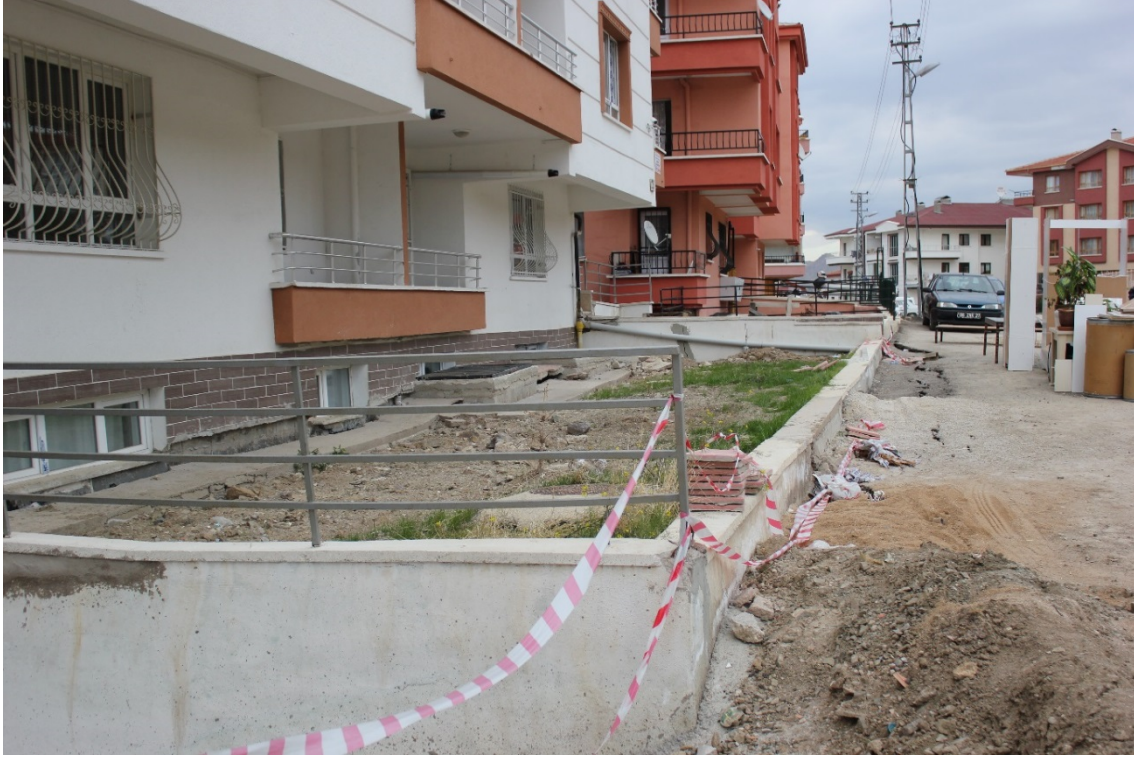
868. Sokakta 5 ve 7 numaralı apartmanların hemen önünde yol ve bahçede çatlak şeklinde heyelanın kopma aynası gözlenmektedir (şekil 5 ve şekil 6).

Şekil 5. 7 Nolu Ata Ap. Önündeki kopma aynası

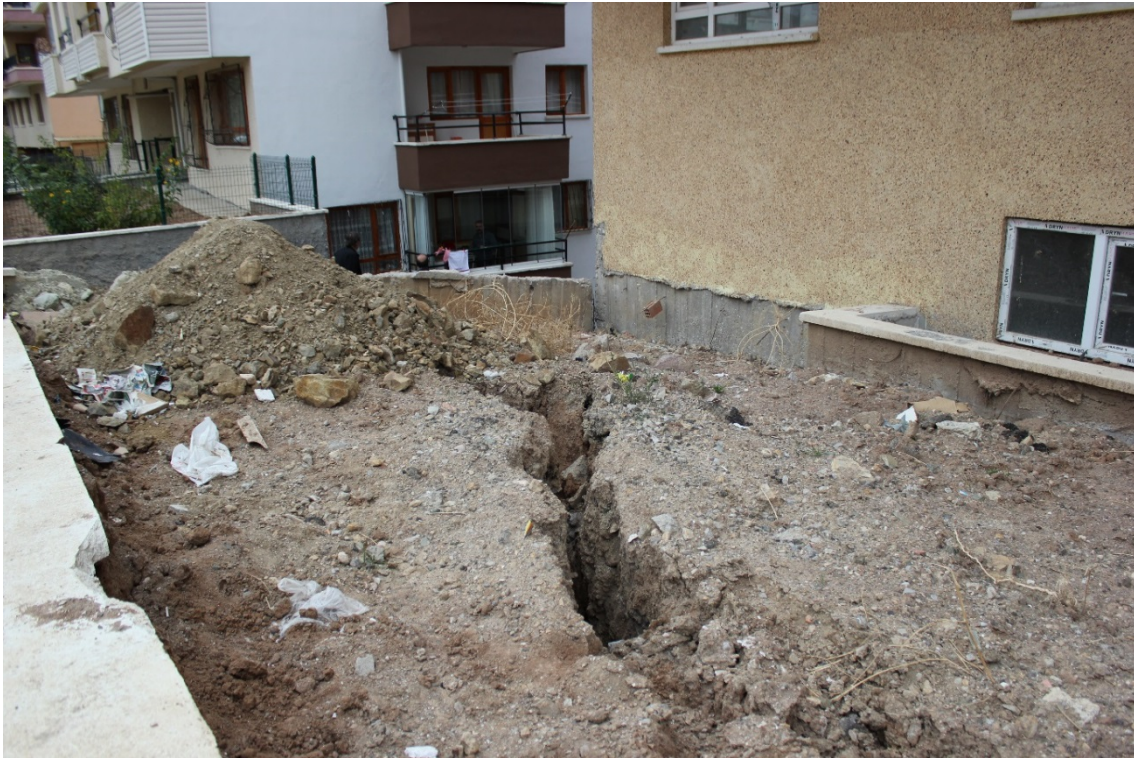
Şekil 6. 5 Nolu Apartman önündeki önündeki kopma aynası

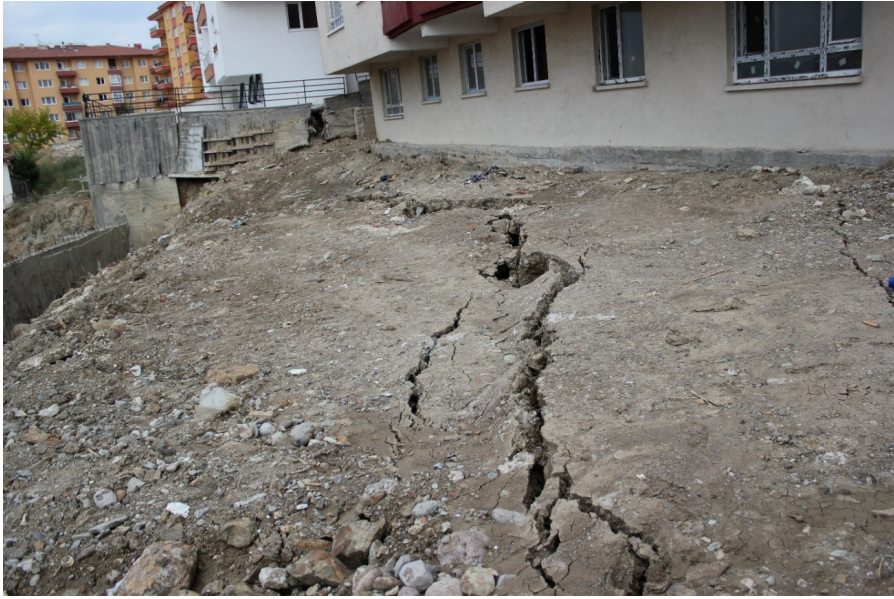
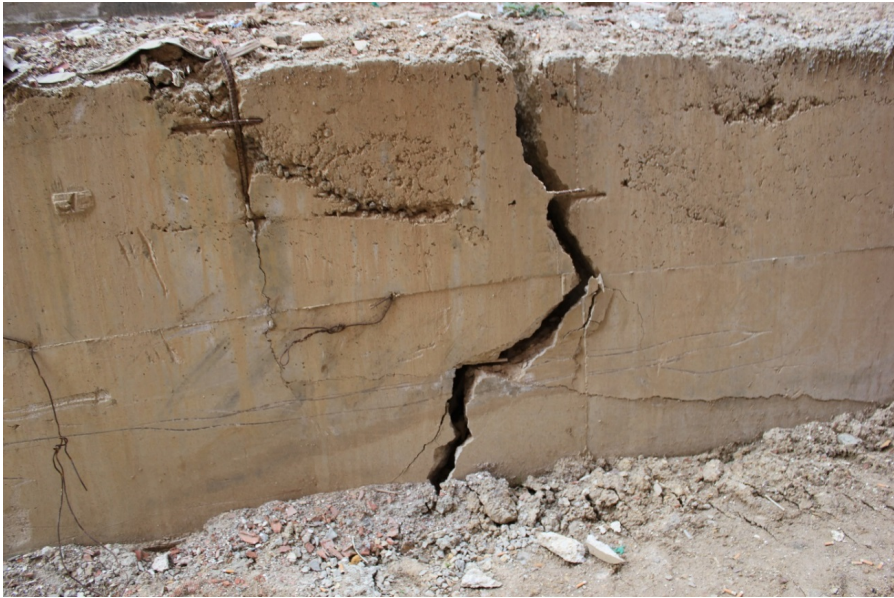
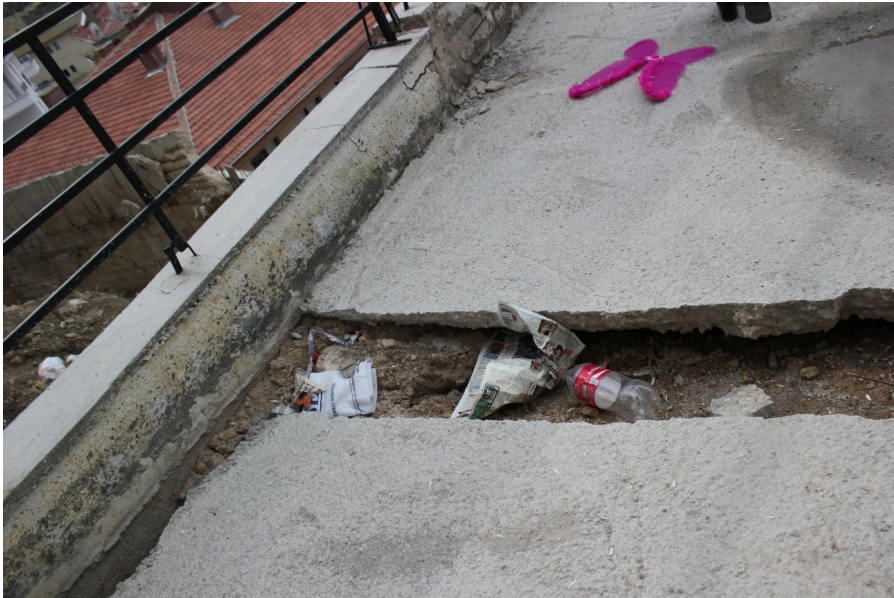
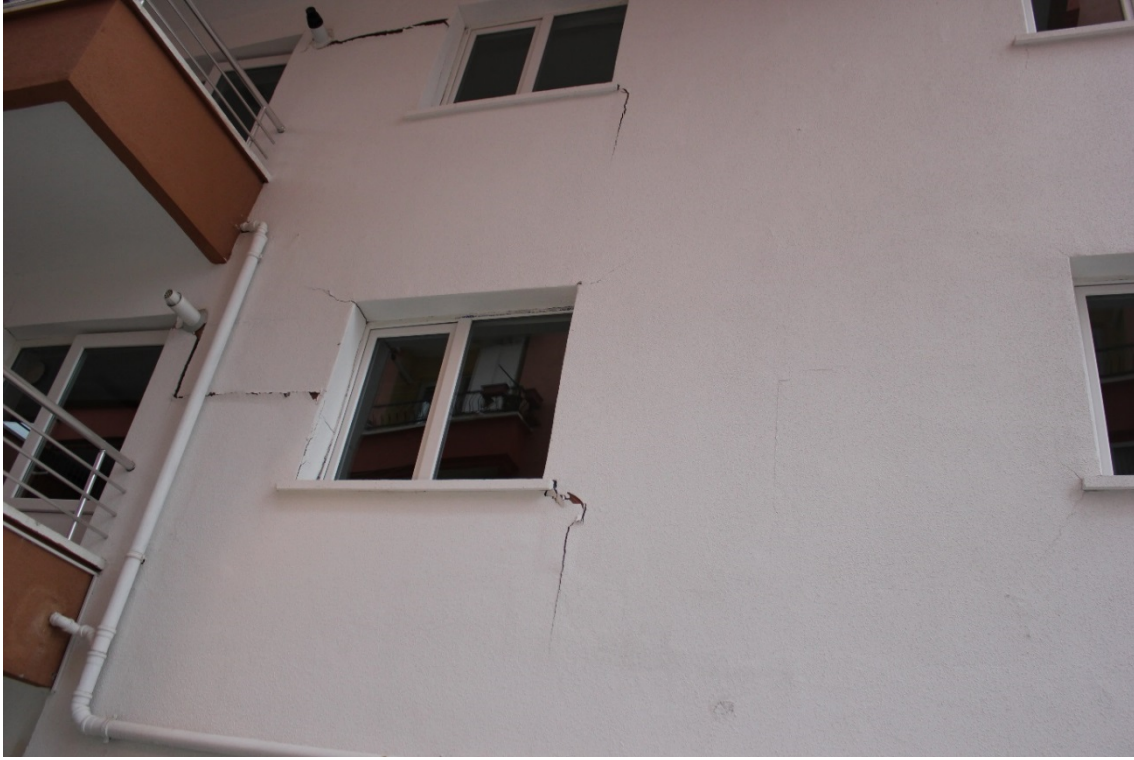
Apartmanların arka bahçesinde de dolgu kesimde ve yan bahçe duvarlarında. Apartman duvarlarında çatlak oluşumları bulunmaktadır.

Şekil 7. Zeminde, bahçe ve apartman duvarlarında oluşan çatlaklar

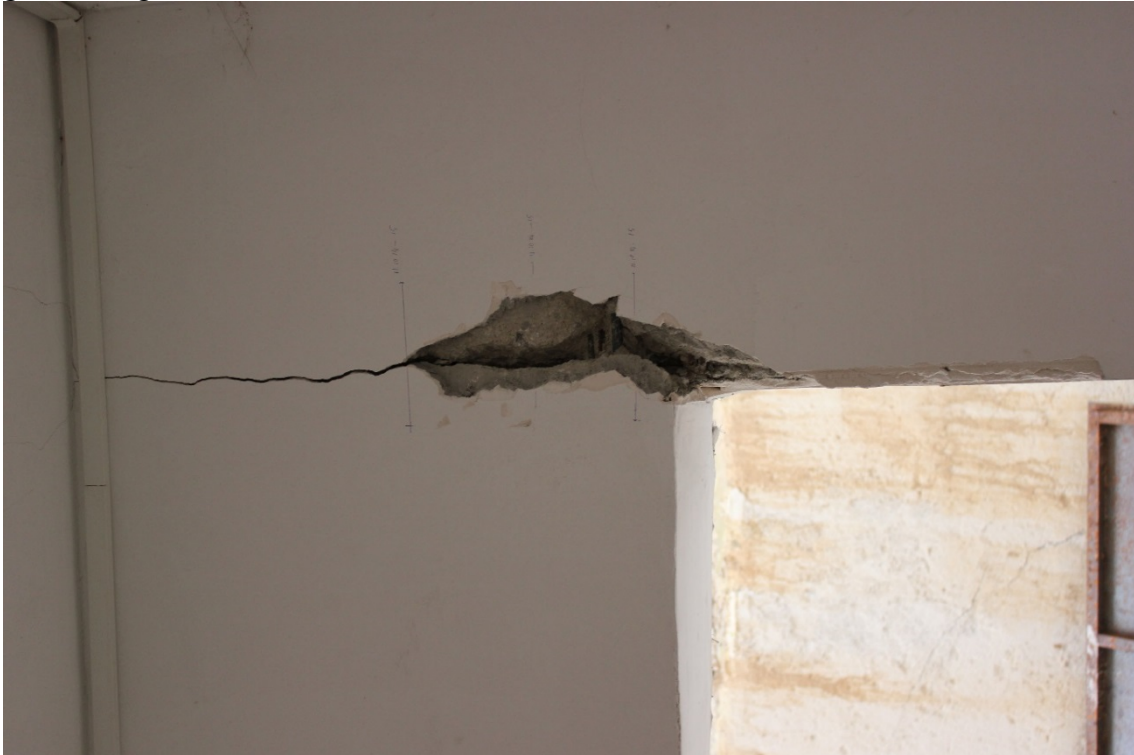
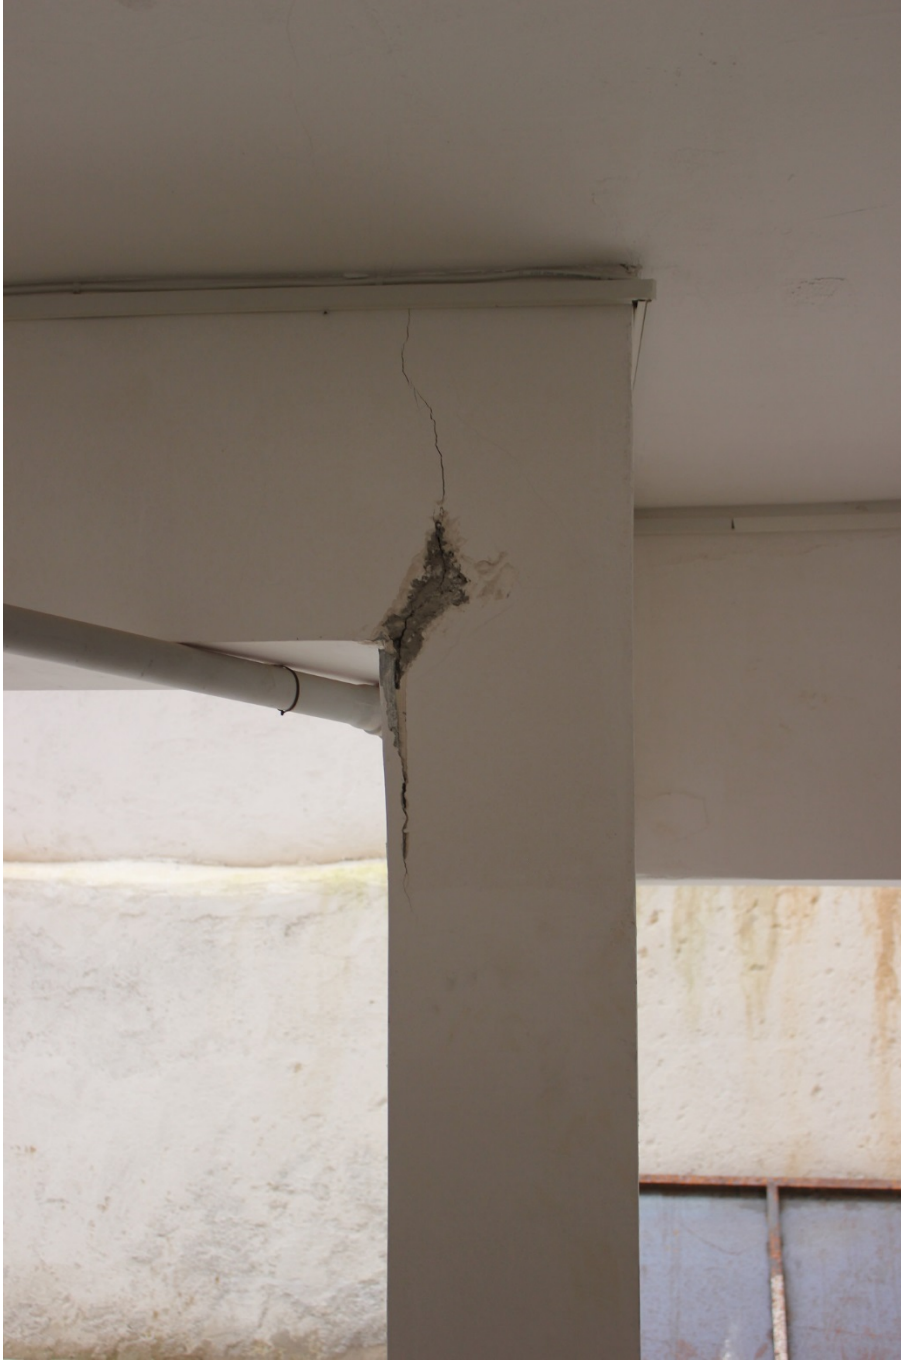
Ayrıca, 7 nolu Ata Apt. Taşıyıcı kolonlarında da önemli çatlaklar meydana gelmiştir (Şekil 8). Apartman sakinleriyle yapılan görüşmede benzer hatta daha büyük çatlakların iç kısımdaki kolonlarda da oluştuğu belirtilmektedir. Apartmanda düşey yöndeki eğilmeler dikkatli bir gözle bile görülebilmektedir.

Şekil 8. 7 nolu Ata Apt. Taşıyıcı kolonlarında da önemli çatlaklar

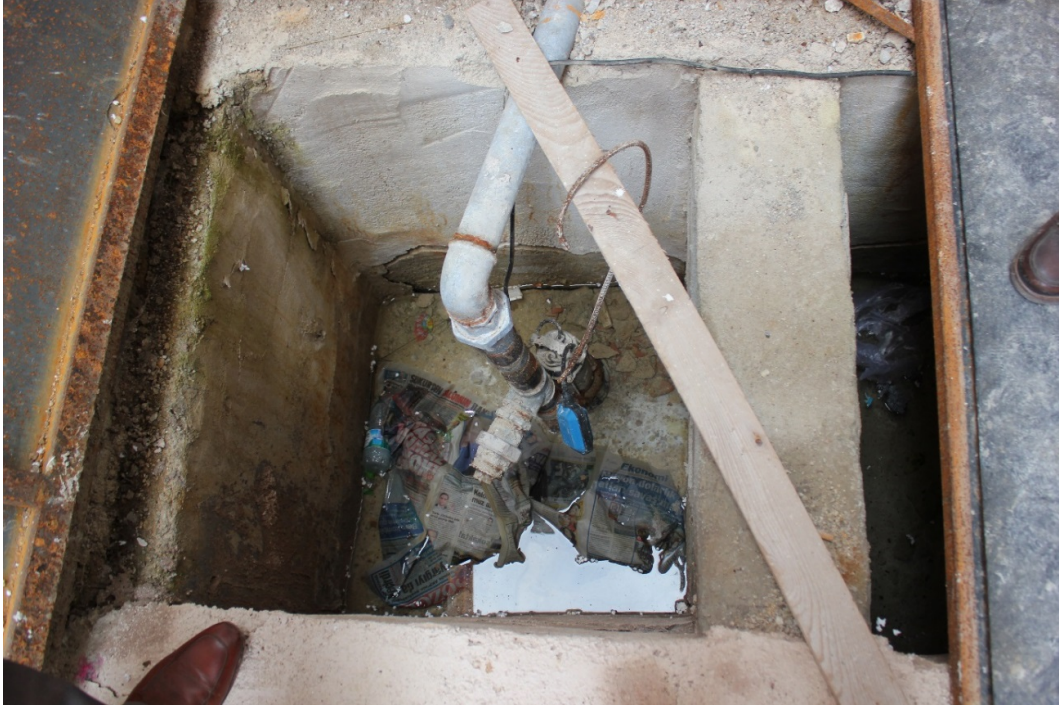
Ata Apartmanının bahçesinde bir su kuyusu bulunmaktadır (Şekil 9). Apartman sakinleri bu su kuyusundan pompajla drenajı sağlamaya çalıştıklarını belirtmektedirler. Binaların inşa edildiği formasyon genel olarak akifer özelliği taşımadığından bu suyun kayaç içindeki çatlaklardan geldiği düşünülebilir. Ancak çevre sakinlerinin bir kısmı suyun belediyeye ait temiz su şebekesinden, bir kısmı ise atık su şebekesinden geldiği yönünde görüş bildirmektedirler. Bu üç olasılıkta ayrı ayrı geçerli olabileceken, üçünün de aynı anda geçerliliği olabileceği de gözden kaçırılmamalıdır. Arazi çalışmaları sırasında belediye ekiplerinin temiz su şebekesinde su kaçağı olup, olmadığı ile ilgili çalışmalarının devam ettiği gözlenmiştir. Mevcut suyun tamamının drene edilemediği bir kısım suyun istinat duvarlarının altından drene olduğu veya istinat duvarlarının arkasında biriktiği saptanmıştır (Şekil 10 ve Şekil 11).

Şekil 9. Ata Apt. Bahçesindeki su kuyusu

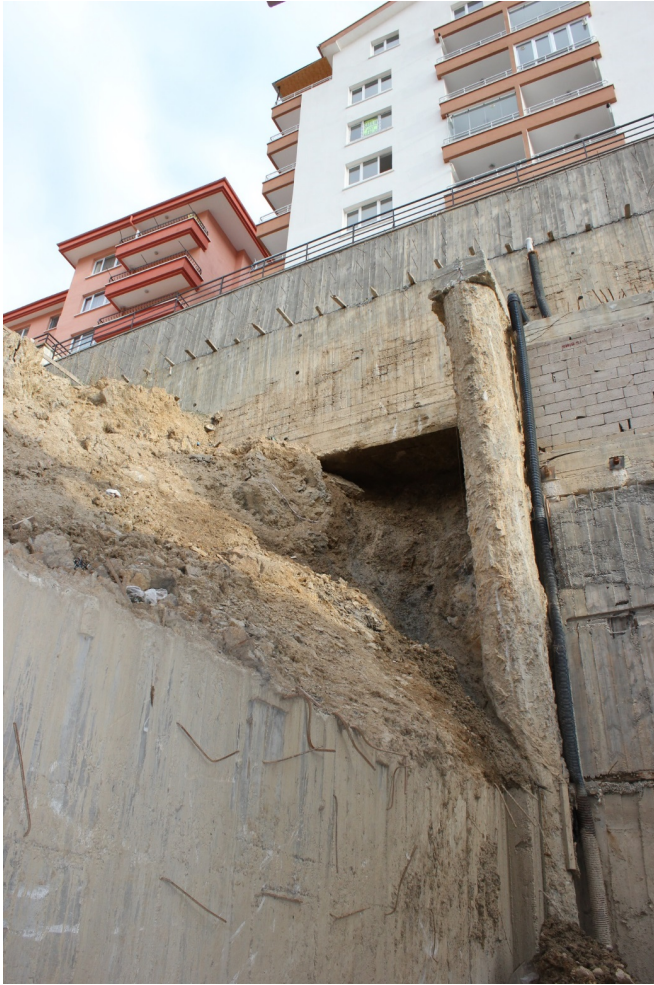
Şekil 10. İstinat duvarları altından su çıkışı

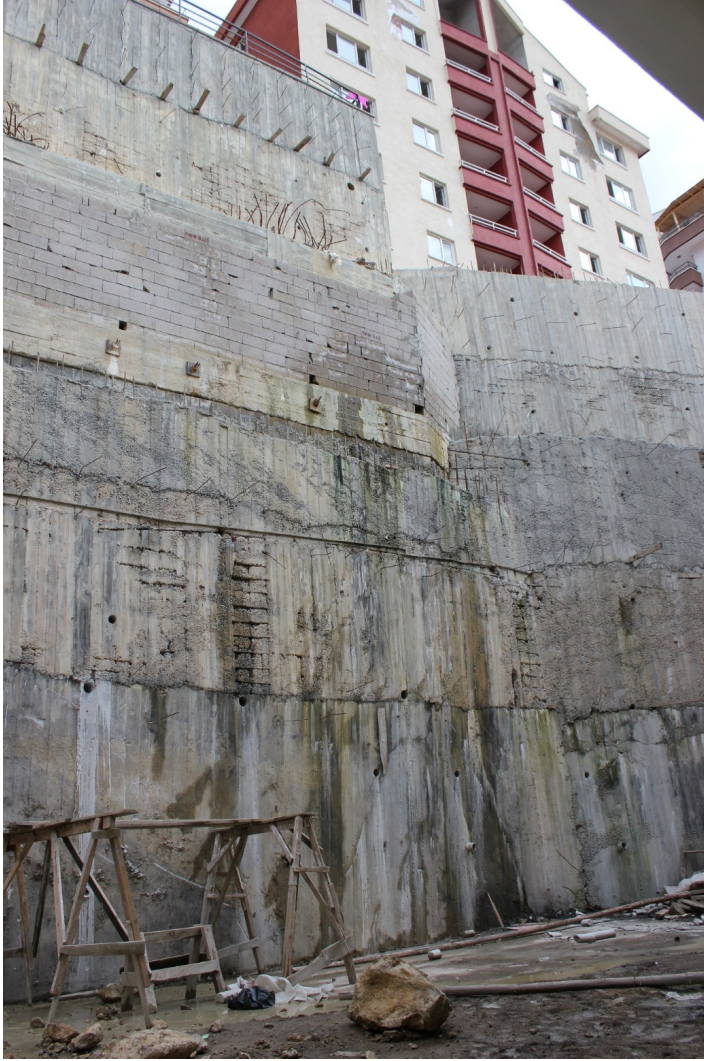
Yapılan gözlemler sırasında istinat duvarlarının arakasındaki suyun drene edilmesi için yeterli sayıda barbakan yapılmadığı ve önceki paragraflarda belirtildiği gibi duvar arkalarının uygun olmayan malzeme ile doldurulduğu düşünülmektedir. Mevcut barbakanların da bu dolgu tarafından tıkandığı ve görevlerini yapamadığı saptanmıştır.

Şekil 11. İstinat duvarlarındaki nemlenmeler ve barbakanlar.

Heyelanları önlemek için yapılan istinat duvarlarının birbirinden çok farklı olması bunların projelendirme yapılmadan gelişigüzel inşa edildiğinin bir göstergesi olarak yorumlanmıştır. İstinat duvarlarında suyu drene amaçlı hiç barbakanlar yeterli sayıda olmayıp, hemen hepsi tıkalıdır.

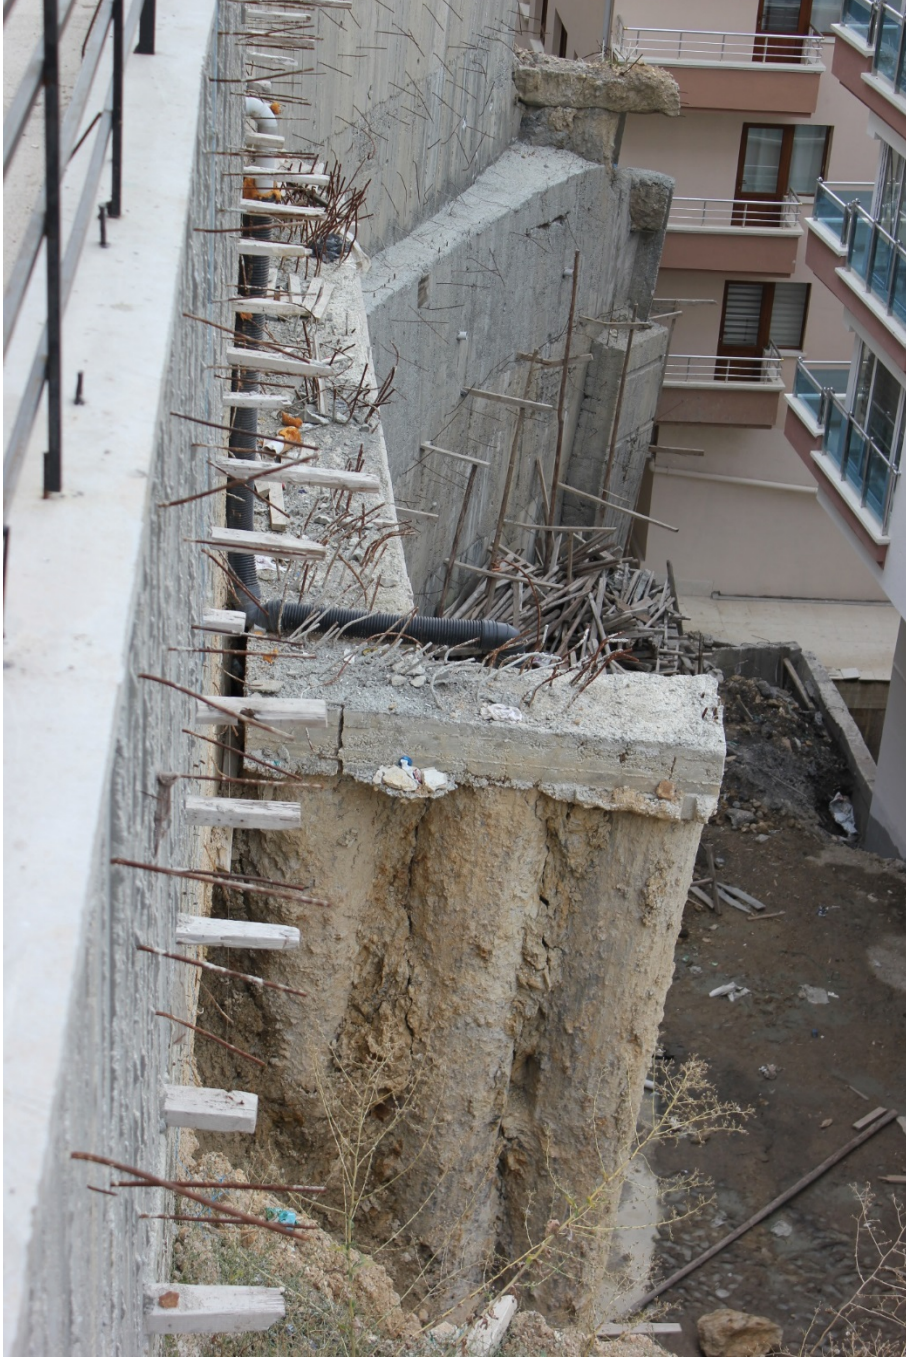
İstinat duvarları ile heyelana çözüm arayışları her apartman tarafından ayrı ayrı çözümlenmeye çalışılmış ve birbirinden çok farklı tipte istinat duvarları yapıldığı gözlenmiştir. Bu duvarlar birbirlerinden bağımsız olarak çalışmakta, bu nedenle de görevlerini tam olarak yapamadıkları gözlenmektedir (Şekil 12).

Yapılan görüşmelerde, sadece Ata apt altındaki Ozan rehberi caddesi No :8 de yeni yapılan apartmanda forekazık uygulamasının yapıldığı diğer apartmanlarda yapılan uygulamalarda ise bu uygulamanın yapılmadığı anlaşılmaktadır. Heyelan sonrasında forekazıklarda da eğilmeler gözlenmektedir. İstinat duvarlarının temelinin olası kayma dairesinin üstünde yapılması durumunda, istinat duvarlarının heyelanları önleyemeyeceği gibi, zemine uygulayacakları ekstra yükten dolayı kaymayı kolaylaştırıcı yönde etkileyeceği unutulmamalıdır.

Şekil 12. İstinat duvarlarının birbirinden bağımsız çalıştığıın bir göstergesi olan alt ve üst taraftaki istinatlar arasındaki açılmalar ve forekazıklardaki eğilmeler.

Birbirinden farklı olması nedeniyle her biri bağımsız olarak çalışan istinat duvarları görevlerini yeterince yerine getirmekten uzaktır. Ayrıca bu istinat duvarlarının temelleri kayma yüzeyinin üzerinde kaldığından, heyelanı önlemekten çok tetikleme görevi de yapmışlardır.

Öncelikle şev eğimlerinin fazla olduğu kesimlerde imar izni verilmemesi gerekmektedir. İmara açılması zorunlu ise zemin özelliklerinin çok iyi değerlendirilerek olası kayma yüzeylerinin belirlenmesi ve istinat duvarlarının temellerinin bu kayma yüzeyinin altına gelecek şekilde yerleştirilmesi gerekmektedir.

Bu tür heyelana maruz kalabilecek yerlerde farklı farklı istinat duvarları yerine, Belediyeler tarafından tek bir istinat projesi oluşturulmalı ve bu projenin uygulanmasının da denetimi hassasiyetle yapılmalıdır.
