ANKARA'DA TEDBİRSİZLİK VE DENETİMSİZLİK YÜZLERCE VATANDAŞIMIZIN SOKAKTA KALMASINA NEDEN OLDU!

Ankara-Çankaya İlçesi, İleri Mahallesi, Altay Sokak'taki 8 katlı Açıya Apartmanı, temelinde meydana gelen kayma sonucunda binada meydana gelen hasar ve deformasyonların olası can kayıplarına neden olmaması için acilen boşaltılarak yıkılmaya başlanmıştır.

TMMOB Jeoloji Mühendisleri Odası

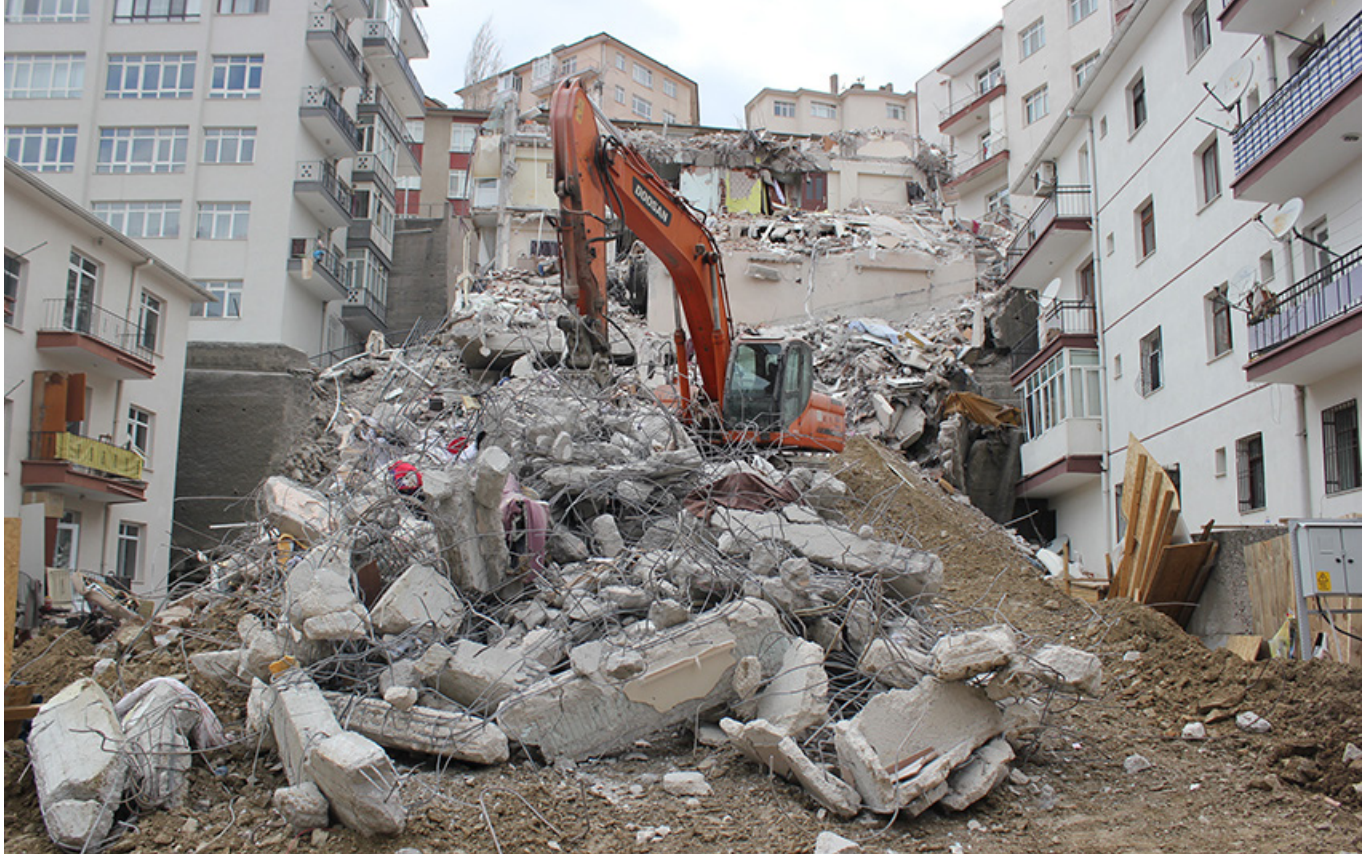
ifadeler bulunmasına rağmen, müteahhit firma ile yapının fenni mesuliyetini üstlenen ŞMA Yapı Denetim Firması ile şantiye şefinin bu uyarıyı dikkate almamaları, bırakınız 5.00m istinat duvarına yanaşmamayı, istinat duvarın bir kısmının da hafriyatına izin verdikleri yapılan tespit ve fotoğraflardan anlaşılmaktadır.

- 8139 ada, 12 parselde yapımına başlanılan inşaat arsası ile Açıya Apartmanının temeline bağlı olduğu anlaşılan betonarme istinat duvarının altının müteahhit firma tarafından "zemin ve temel etüt raporunda ifade edilen uyarılar dikkate alınmaksızın" kazılarak hafriyatının yapılması sonucunda çökmesi ve ana kaya üzerinde yer alan 5-6 m kalınlığındaki dolgu ve ayrılmış kaya birimleri üzerine oturan Açıya Apartmanın, Altay Sokak sınırından başlayarak inşaat arsasına doğru kaymaya başladığı, yerinde yapılan incelemelerden anlaşılmıştır.

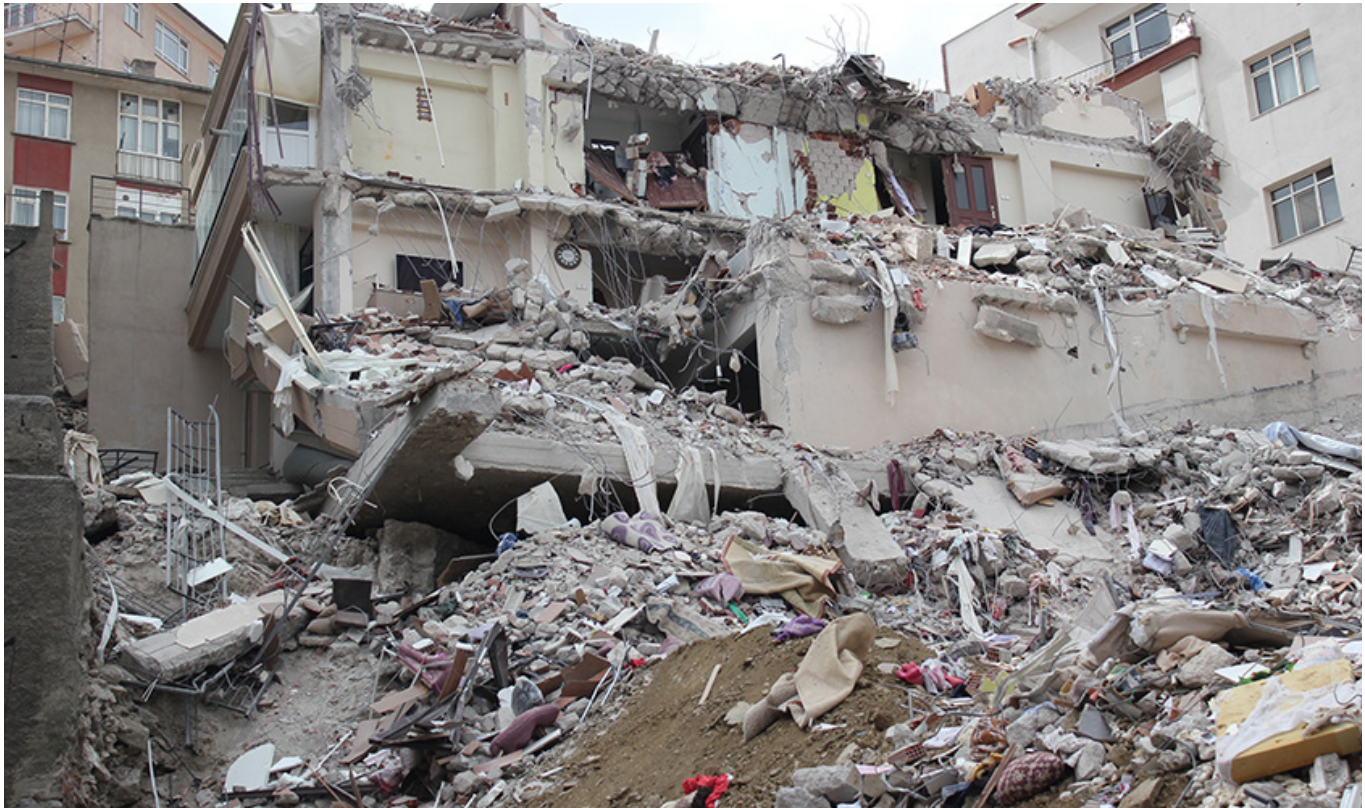
dar varan binaların yapıldığı görülmektedir. Mektep sokağın her iki yakasında yer alan yüksek eğimli yamaçlar yukarıda belirtildiği şekilde "yüksek eğimli olduğu" hususu göz önüne alınmaksızın imar ve yapı üretimine açılmış olup, bu yamaçlarda usulüne uygun gerekli iksa/istinat tedbirlerinin alınıp-alınmadığı kontrol edilmeksizin oluşturulan taraça düzlükleri üzerine binaların inşa edildiği görülmüştür.
