**TMMOB**  
**JEOLOJİ MÜHENDİSLERİ ODASI**  
CHAMBER OF GEOLOGICAL ENGINEERS OF TURKEY  
Merkez: Hatay 2 Sokak No: 21 Kocatepe/ANKARA  
Tel: 0 312 432 30 85 - 434 36 01 • Faks: 0 312 434 23 88  
web: www.jmo.org.tr e-posta: jmo@jmo.org.tr  
PK 464 - Yenisehir 06444 ANKARA

Sayı :3157/503

31.10.2018

## DEFORMASYON ZONU VE HASARLARA AİT FOTOGRAFLAR

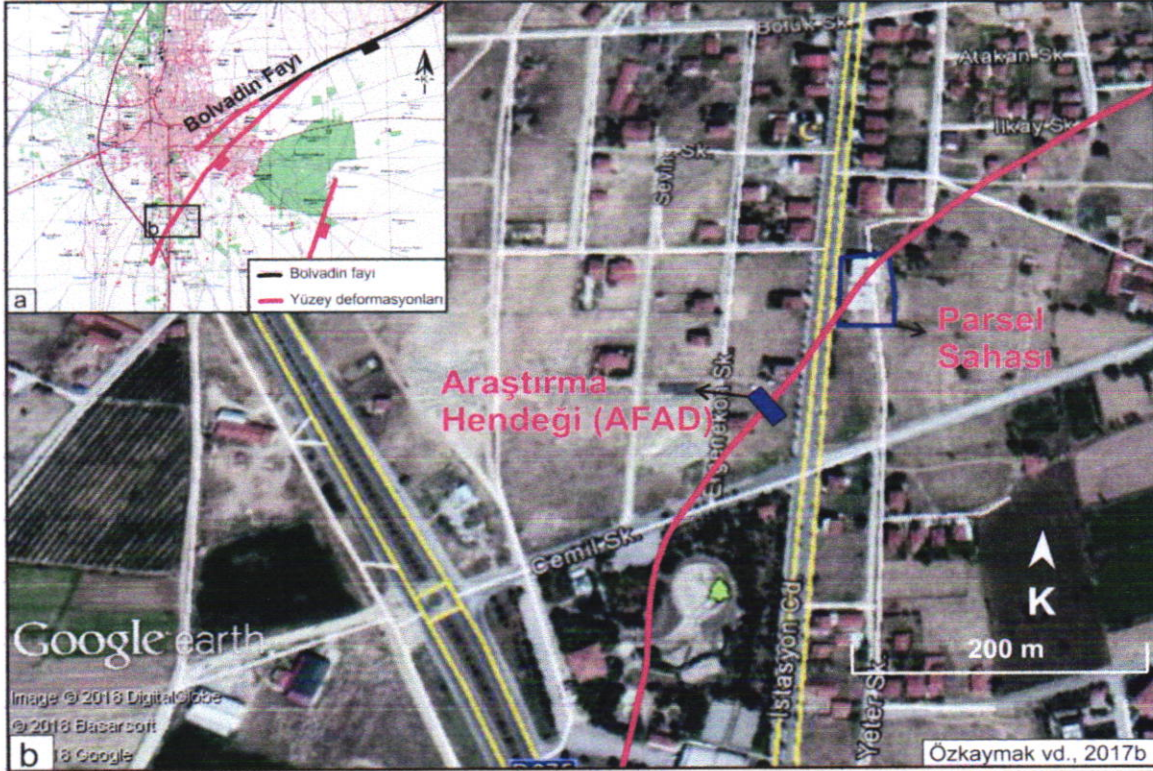
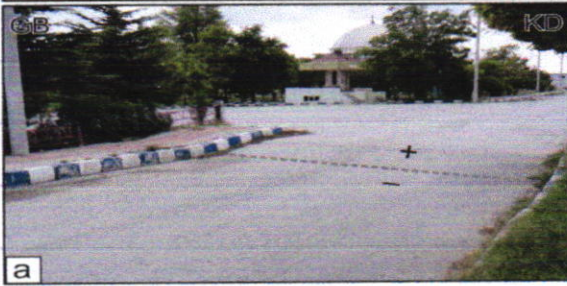
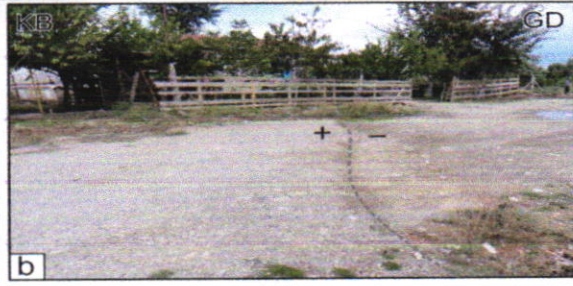
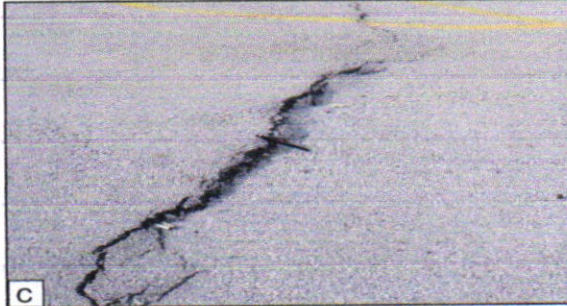
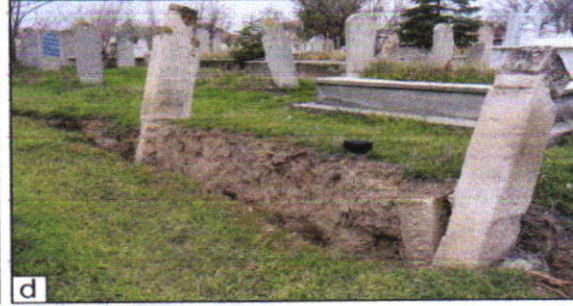
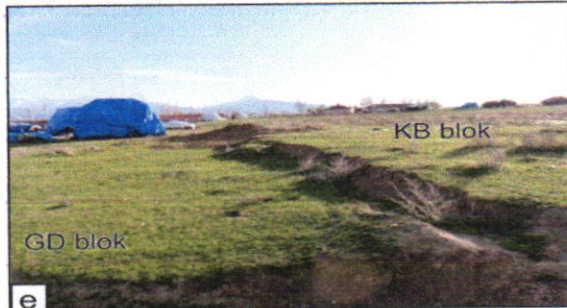
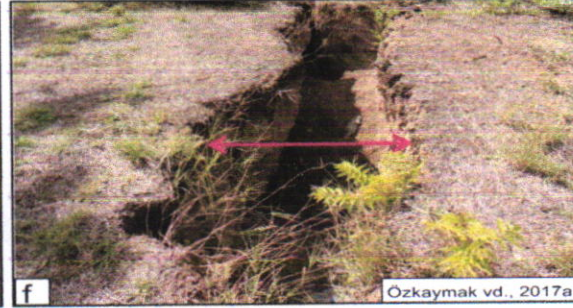
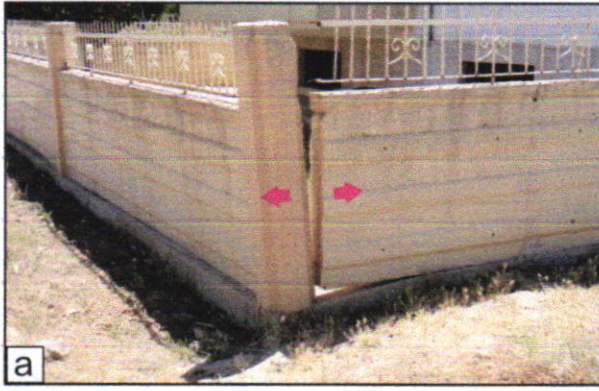
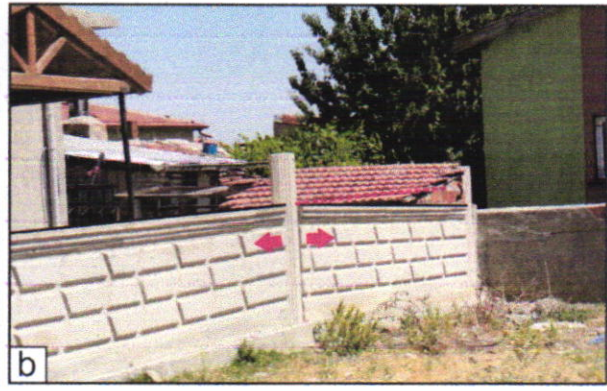
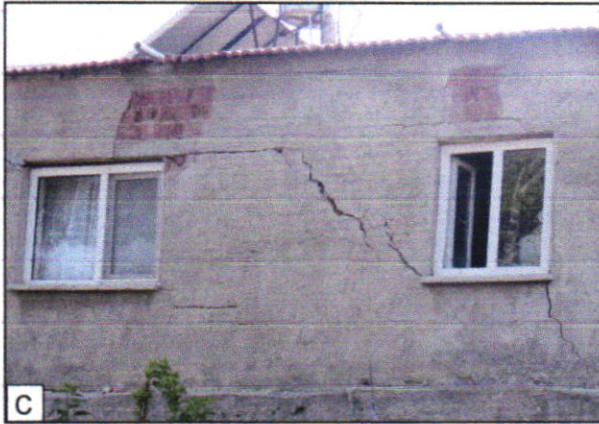
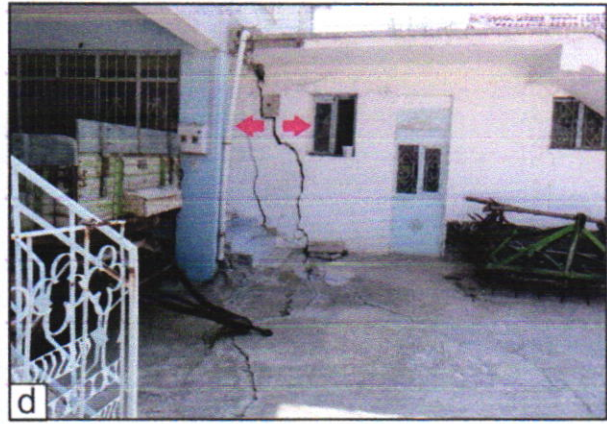
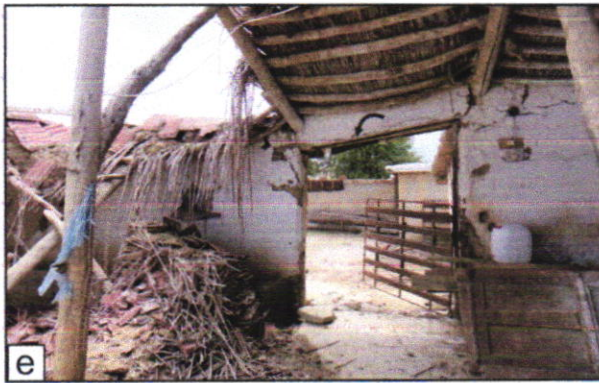
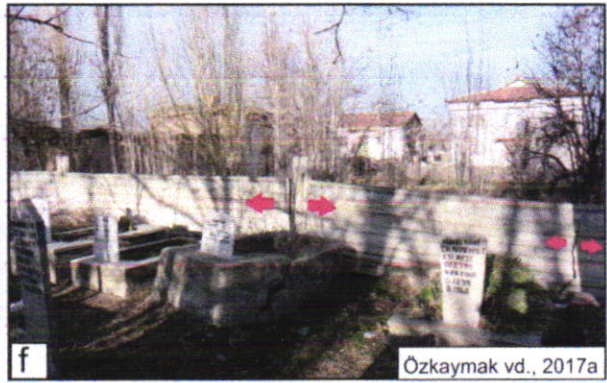
# EK-1

Yapılan bilimsel çalışmalara göre, Afyon-Bolvadin yerleşim alanında, bir kısmı imar planı içerisinde kalan bölge ile şehrin güneybatı kısmından başlayarak kuzeydoğu istikametine doğru yer alan bölgelerde, son 6 yıldan bu yana yüzeyde deformasyonların gözlemlendiği ve bu deformasyonların Afet Riski taşıdığı kayıt edilmiştir. Bölgede konusunda uzman bilim insanları tarafından gerçekleştirilen Jeolojik haritalama ve hendek tabanlı paleosismoloji çalışmaları, yıkıcı deprem olmaksızın gelişen bu yüzey deformasyonlarının, Bolvadin diri fayının üzerinde geliştiğine işaret etmektedir (Özkaymak vd., 2017a; 2018). Söz konusu araştırmacılar tarafından bölgedeki deformasyon miktarı ve gerilim analizi aylık olarak GNSS ve Nivelman yöntemleri ile Jeodezik olarak da ölçülmektedir (Tiryakioğlu vd., 2017). Bölgede şimdiye kadar yapılan bilimsel araştırmalara göre, uzunlukları 4 km'ye ulaşan çizgisel gidişli çatlak ve yarıklar şeklinde gelişen kademeli yüzey deformasyonları boyunca Bolvadin fayının güneydoğu bloğunun toplamda 70 cm civarında düştüğü ve günümüzde deformasyonun devam ettiği ifade edilmektedir (Özkaymak vd., 2017a,b; 2018). Çalışmalar, deformasyon zonu içerisinde sağlık ocağı, ilköğretim okulu gibi kamu ait binaların da yer aldığı yaklaşık 200 yapının belirli oranlarda hasara uğradığını ve bazı binaların oturulamaz duruma geldiğini göstermektedir (Ek-1).

Bölgeye ait harita ve deformasyon zonu içinde kalan yapılara ilişkin fotoğraflar

Gelecekte bölgede meydana gelebilecek söz konusu depremde can ve mal kayıplarının minimuma indirilebilmesi için diri fay ve güncel deformasyon zonu üzerine inşa edilen yukarıda bahsedilen kooperatif gibi yapılarda bir an önce inşaat işlemlerinin durdurulması gerekmektedir. Bununla beraber,

yerleşim alanı içerisinde geçen fay kolları boyunca, TMMOB Jeoloji Mühendisleri Odası tarafından 2017 yılında hazırlanan “Planlama ve Yapılaşma Açısından Yüzeysel Tehlikesinin Değerlendirilmesi Kılavuzu” (Nurlu, 2017) kriterlerine göre deformasyon zonunun imar planlarına esas olacak şekilde haritalanması, zon boyunca Yerleşime Uygunluk amaçlı Yüzeysel Tehlike Kuşağı ve Fay Sakınım Bandının oluşturulması gerekmektedir. Oluşturulan Fay Sakınım Bandına göre, zon içerisinde kalan binaların, kamuoyunda “Kentsel Dönüşüm” olarak bilinen 6306 sayılı “Afet Riski Altındaki Alanların Dönüştürülmesi Hakkındaki Kanun” gereğince yıkılarak afet riski olmayan alanlara taşınması, ancak, tehlike kuşağı dışında kalan parsellerde inşaat faaliyetlerine izin verilmesi gerekmektedir.
