KAYSERİ DOLAYLARINDAKİ KİTLE HAREKETLERİ AYVAZHACI YERKAYMASI

CANER ZANBAK İTÜ Maden Fakültesi Mühendislik Jeolojisi ve Kaya Mekanığı Kürsüsü

MUSTAFA ERDOĞAN İTÜ Maden Fakültesi Mühendislik Jeoloji ve Kaya Mekanığı Kürsüsü

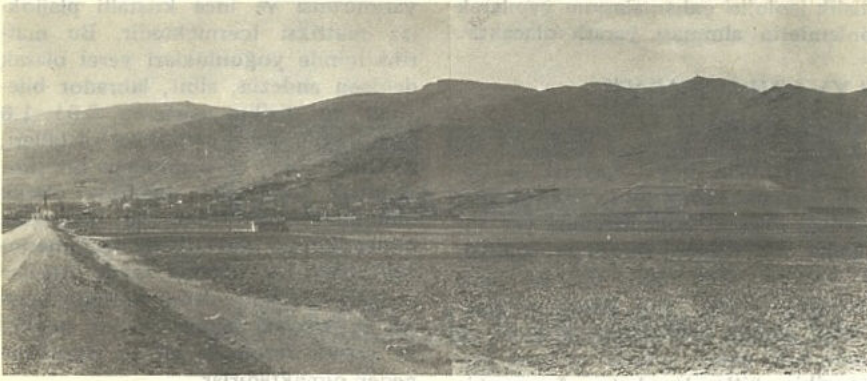
Foto 1. Ayvazhacı köyünün kayma sonrası genel görünümü

27 Mart 1980 gecesi saat 11 dolaylarında oluşan yer kayması aşırı ve sürekli yağmur nedeniyle ayrılmış tüfler (siltli kil) içinde gelişen bir eğrisel kayma yüzeyi üzerinde olmuştur. (Foto 1). Ayrılmış tüfler içinde su içeriği, boşluksuyu basıncının artışı, siltli kilin kesme direncini azaltmış ve kaymaya neden olmuştur. Kaymanın üst kısmındaki bazalt örtü, heyelan aynasında gözlenen K 75 B, 58 KD yönelimli çatlak boyunca kaymıştır.

Yer kayması ikinci aşamadan sonra bütünüyle durmuştur. Kaymanın topuk sınırında bulunan ve önünde toprak birikmiş ev, bahçe duvarlarında ve çeşmede kayma belirtisi yoktur, köy sakinleri tarafından da hissedilmemiştir. Köyün kayma sonrasındaki genel görünümü Foto. 1'de verilmiştir.

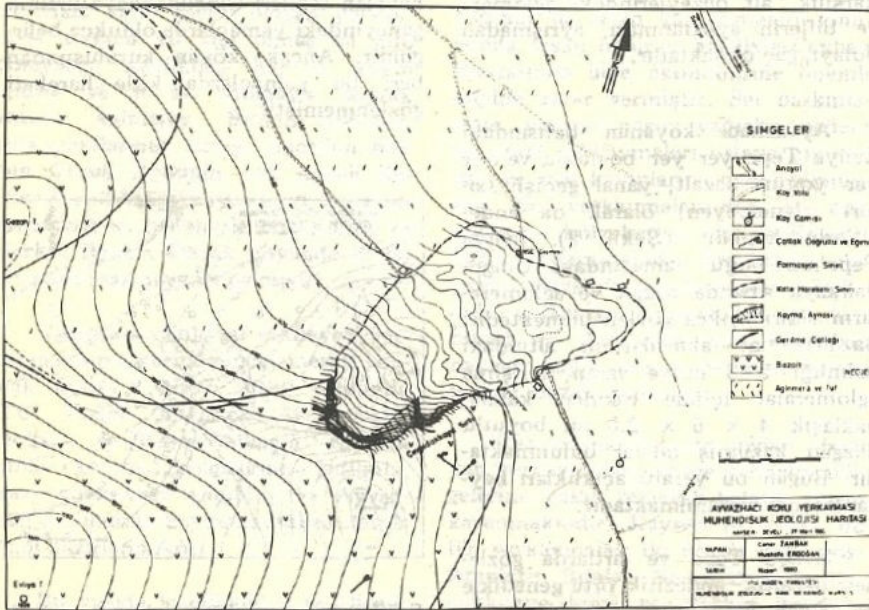
Kayan kısımda yapılan takeometrik çalışma sonucunda, bölgenin 1/1.000 ölçekli bir planı hazırlanmış ve yer kaymasının karakteristik kısımları bu plan üzerine yerleştirilmiştir

Şekil 3. Ayvazhacı köyü yer kaymasının mühendislik jeolojisi haritası

(Şekil 3). Çevrenin topografyası için 1/25.000'lik harita verilerinden yararlanılmıştır.

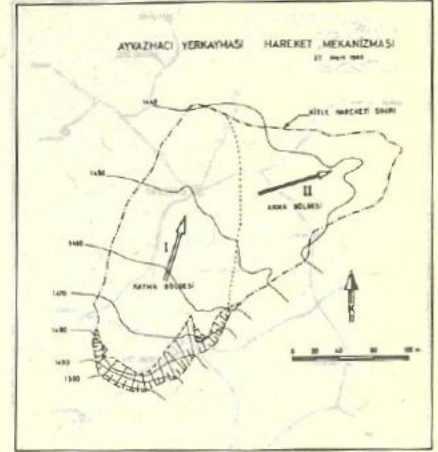
Şekil 4. Ayvazhacı yer kaymasının hareket mekanizması.

Arazi gözlemlerine ve hazırlanan plan üzerinde yapılan değerlendirmelere göre, kitle hareketi çok kısa sürede (2-3 dakika) birbirini izleyen iki aşamada gelişmiştir (Şekil 4).

I. Eğrisel kayma yüzeyli yer kayması, heyelan (K 20 D doğrultulu)

II. Yer kaymasının topuk bölgesinde kabaran malzemenin, kilin akıcı özelliği ve topografyanın da uygun olmasından dolayı, akması (K 75 D doğrultulu).

Kayma sonucunda 17 m. yüksekliğinde ve 60° eğimli bir heyelan aynası oluşmuş, yaklaşık 36.000 m² alan kaymadan etkilenmiştir. Kayma sonrasında heyelanın yüksek kottlarında gelişmiş üç önemli gerilme çatlakları gözlenmiştir. Kaymanın tepesinde herhangi bir gerilme çatlakları gözlenmemiştir. Kayma aynasının dibinden debisi 0.1-0.2 lt/san.'lik bir kaynak çıkmış olup, kaymanın orta kısmında bir gölcük oluşturmuştur. Bu kısım daha aşağı kottlarında bir başka su birikintisi de bulunmaktadır (Şekil 4).

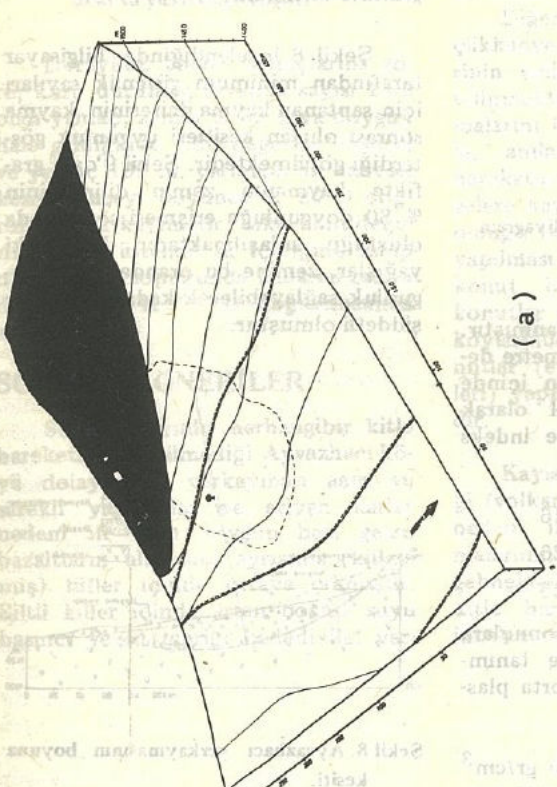
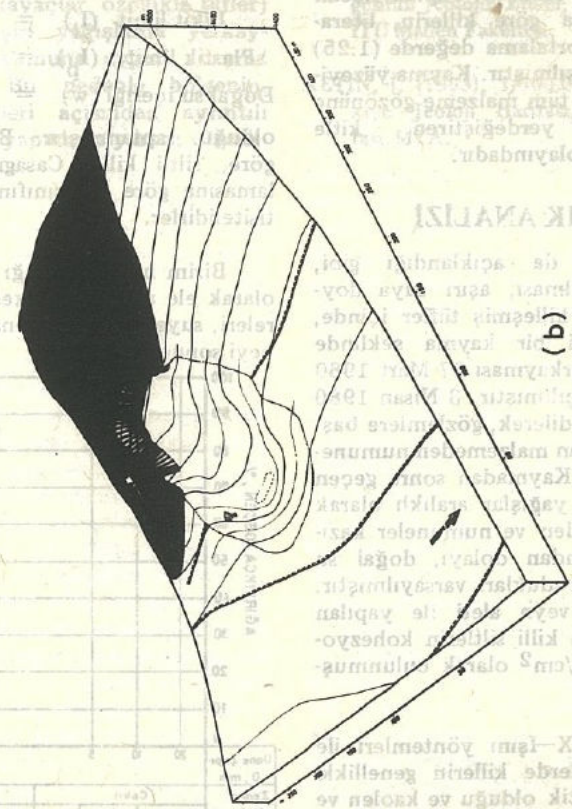
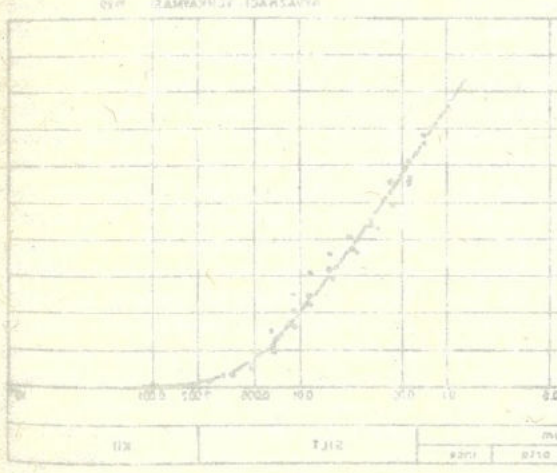
Kaymanın gelişim mekanizması bölgenin izometrik blok diyagramı üzerinde daha açıkça görülebilmektedir

(Şekil 5). İki aşamalı yer kaymasının hareket doğrultusundaki blok diyagram kesitleri Şekil 6'da verilmiştir.

Şekil 5. A yazhacı yerleşiminin gelişimi (izometrik blok diagram)
 a. kitle hareketi öncesi
 b. eğrisel kayma
 c. kayma sonrası akma

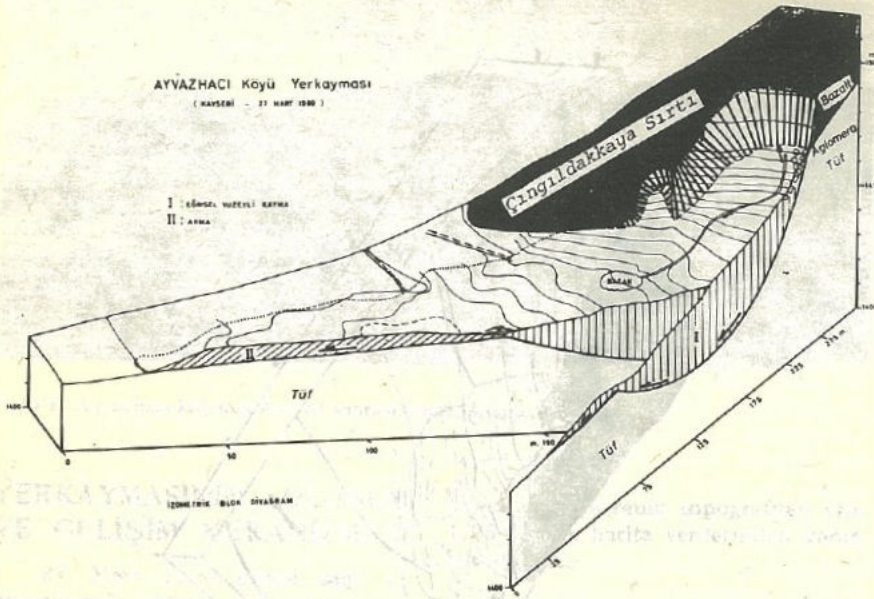
Şekil 6. Ayvazhacı yer kaymasının hareket doğrultusundaki izometrik blok diyagram kesitleri.

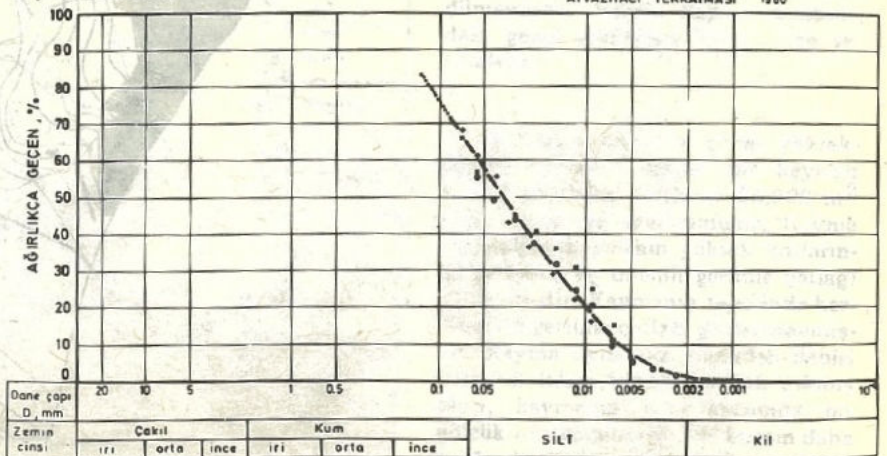
ğ - kuvars içerdikleri saptanmıştır. Laboratuvarında yapılan hidrometre deneyleri sonucunda, kaymanın içinde olduğu malzemenin genel olarak silt boyutunda (Şekil 7) ve indeks özelliklerinin:

- Likit limit (I_l) = % 46
- Plastik limit (I_p) = % 20
- Doğal su içeriği (w) = % 35

olduğu saptanmıştır. Bu sonuçlara göre, siltli killer Casagrande tanımlamasına göre CL sınıfında orta plastisitelidirler.

Şekil 7. Kayan malzemenin granülometri eğrisi

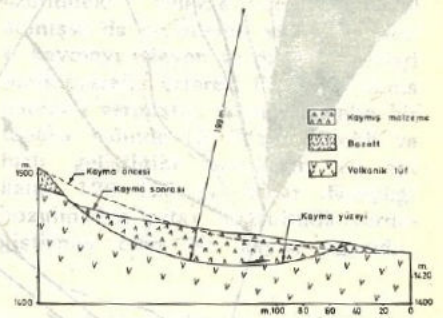
İTÜ MMF Jeoteknik ve Temel İnşaatı Kürsüsünde Dr. Atilla ANSAL tarafından geliştirilen şev duraylılığı bilgisayar programı (STABIL) kullanılarak Şekil 8'deki boy kesiti üzerinde yapılarak duraylılık analizine göre, analizde kullanılan zemin dilimlerinin suya doymunluğu dolayısı ile (boşluk suyu basıncı) ile elde edilen minimum güvenlik sayısı değişimleri Şekil 9'daki grafikte verilmiştir.

Şekil 8 incelendiğinde, bilgisayar tarafından minimum güvenlik sayıları için saptanan kayma dairesinin, kayma sonrası oluşan kesitleri uygunluk gösterdiği görülmektedir. Şekil 9'daki grafikte kaymanın zemin dilimlerinin % 80 doymunluğa erişmesi sonucunda olduğu anlaşılmaktadır. Bölgedeki yağışlar, zemine bu oranda suya doymunluk sağlayabilecek kadar sürekli ve şiddetli olmuştur.

Şekil 8. Ayvazhacı yer kaymasının boyuna kesiti.

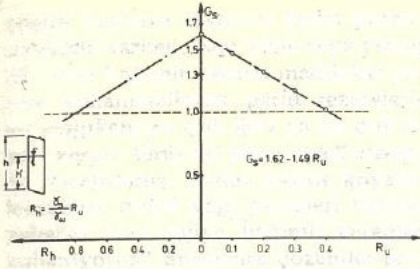
Şekil 9. Ayvazhacı yer kaymasının oluştuğu yamacın güvenlik sayısı (G_S) ve boşluk suyu oranı (R_U) ilişkisi (R_h; zemin dilimleri içindeki su yüksekliği oranı).

Duraylılık analizi sonuçlarına göre, kuru durumda güvenlik sayısı 1.62 olan yamaç, zemin % 80 suya doygun hale geldiğinde 1.00 değerine düşmüş ve yamaç 199 m. yarıçaplı bir dairesel kesme yüzeyi boyunca K 20 D doğrultusunda kaymıştır. Likit limit değerinin çok üstünde su içeriğine sahip olan kayma topuğunda kabaran zemin daha sonra K 75 D doğrultusunda akmıştır.
