BARTIN DEPREMİNİN ETKİLERİ

İhsan KETİN ve Şâkir ABDÜSSELÂMOĞLU

I.T.Ü. Maden Fakültesi

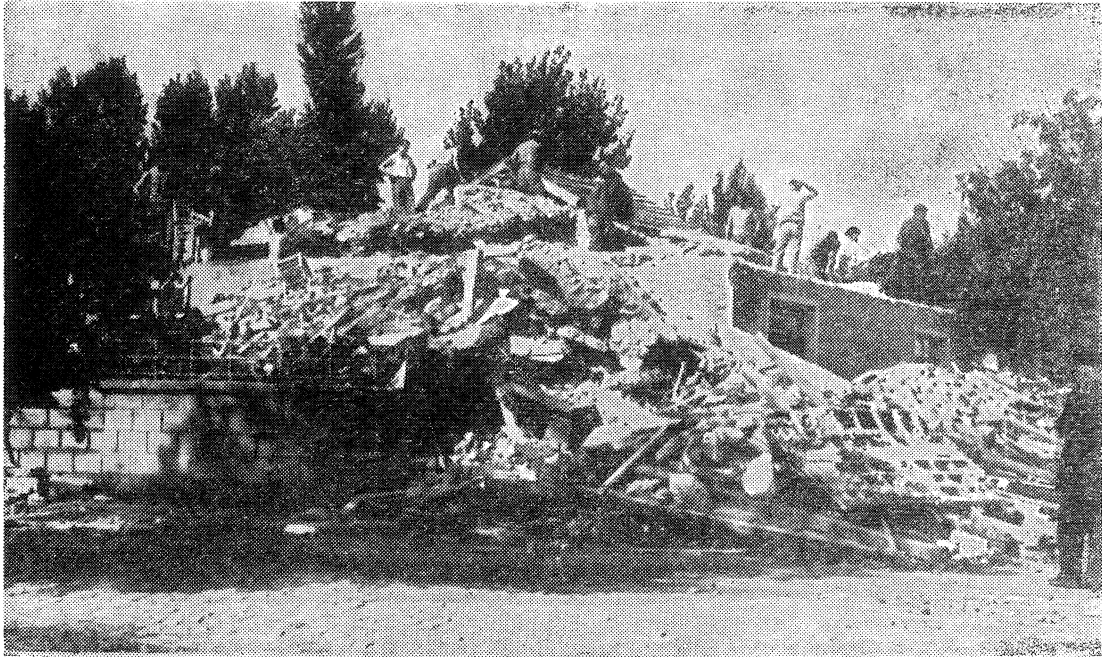
Kemerköprü mahallesindeki Tekel binasıyla özel idare binasında hasar fazla olmuş, duvarlar yarılmış, katlar arasında ayrılma olmuştur. Aynı sokağın köşesinde,, Ümit Coşkundur, üç katlı evi, sefertası gibi içice geçmiş (Foto 1) ve o anda bina içerisinde bulunan, biri çocuk olmak üzere dört kişinin hayatı kurtarılamamıştır.

Foto 1 - Bartın'da tamamen yıkılmış bir ev.

miştir. **Bina**, yığma duvarlar ve betonarme ağır döşemelerden yapılmıştır. Yakındaki ahşap eski binalar ise ayakta kalmış, fazla hasar görmemişlerdir. Öte yandan, kesme taştan yapılmış **Kemerköprü**’de ve köprü başındaki yeni beton binalarda hiç bir değişiklik olmadığı halde, köprüye yakın caminin minaresinin üst kısmı devrilmiştir (Foto 2).

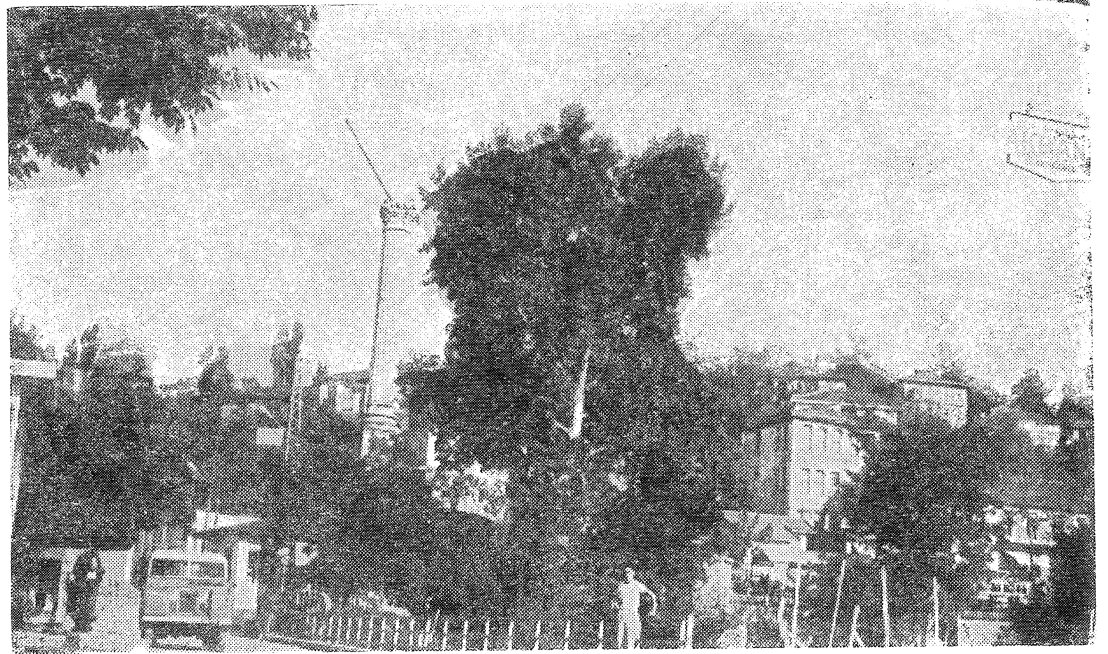
Foto 2-- Bartın'da Kemerköprü camii minaresi, sağ taraftaki evlerde hasar yok

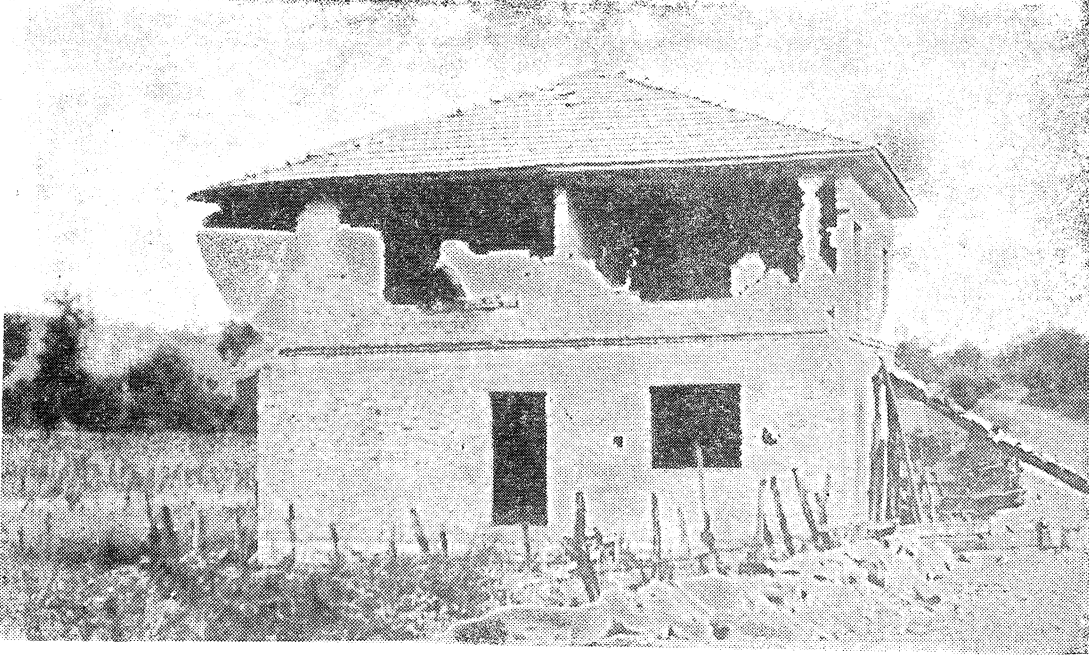
Deprem bölgesinde en fazla tahribat Akpınar ve Kirlik köylerinde müşahede edilmektedir, Bartın'ın 6 km kuzeydoğusunda olan Akpınar'da, cami ve okul da dahil olmak üzere, hemen bütün binalar yıkılmış veya kullanılmaz hale gelmiştir (Foto 5), Kirlik ve ona bağlı Horas'ta da durum aynıdır (Foto 6), Bu köyler yerli kaya üzerinde olmalarına rağmen, yıkılma fazla olmuş, arazide yer yer yarık ve çatlaklar, yamaçlarda kaymalar vukua gelmiştir* Akpınarla Kirlik arasında, Kambur değirmeninde, beton su kanalı altındaki duvar patlamış, taşlar dışarı fırlamıştır. Bütün bu etkiler sebebiyle, Bartın depreminin yerüstü merkezini (episantrını) Akpınar - Kirlik çevresinde tahmin etmekteyiz.

Foto 5 - Akpınar köyünde üst katı yıkılmış ev.

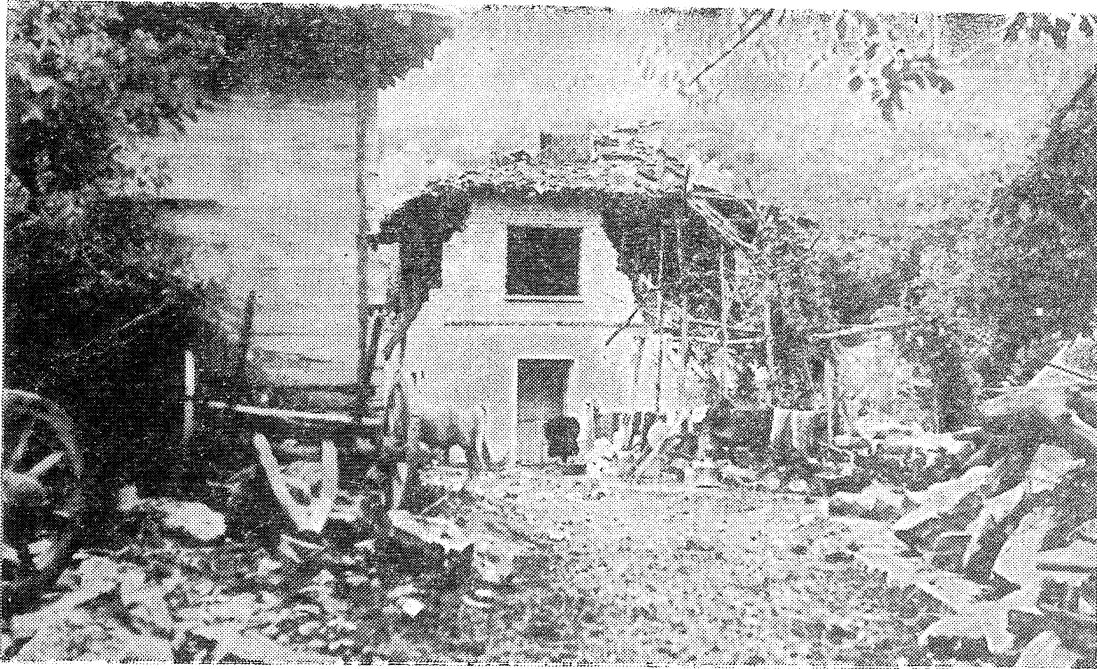
Foto 6 - Kirlik köyü Horas mahallesinde fazla hasar görmüş bina.

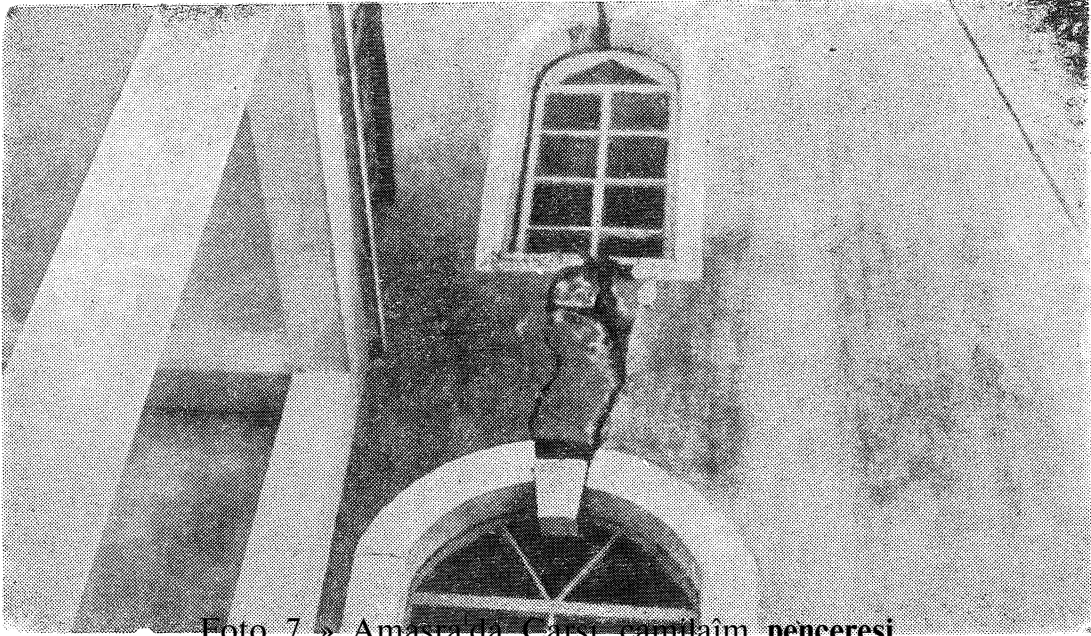
Amasra merkezindeki durum da az çok **Bartın'a** benzer. Birçok evlerin duvarları çatlamış, bazıları **yıkılmış**, bacalar devrilmiş, kale dibiüdeki caminin duvarları ve pencere kenarları çatlamış (Foto 7), minarenin, **külâhı kaymış**, kaidesinden taşlar düşmüştür. Deniz kıyısında, . pîaj yakınındaki binalarda fazla hasar olmuş, Belediye Gazi-Boşunun birinci katı oturulmaz hale **gelmiş**, ikinci katında ise çok sayıda çatlaklar olmuş, köşelet **yıkılmış**, fakat sütunlar devrilmemistir. Ayrıca kaleden taşlar yuvarlanmış denk suyu bir mette kadar yükselmiş, küçük motorları ve kayıkları karaya atmıştır. Büyük limanın doğu kenarında kara kısmı yükselmiş, dik falezlerden kayalar düşmüştür. Diğer taraftan plaj kenarında, dik falez altında inşa

Foto 7 » Amasra'da Çarşı camii'nin penceresi.

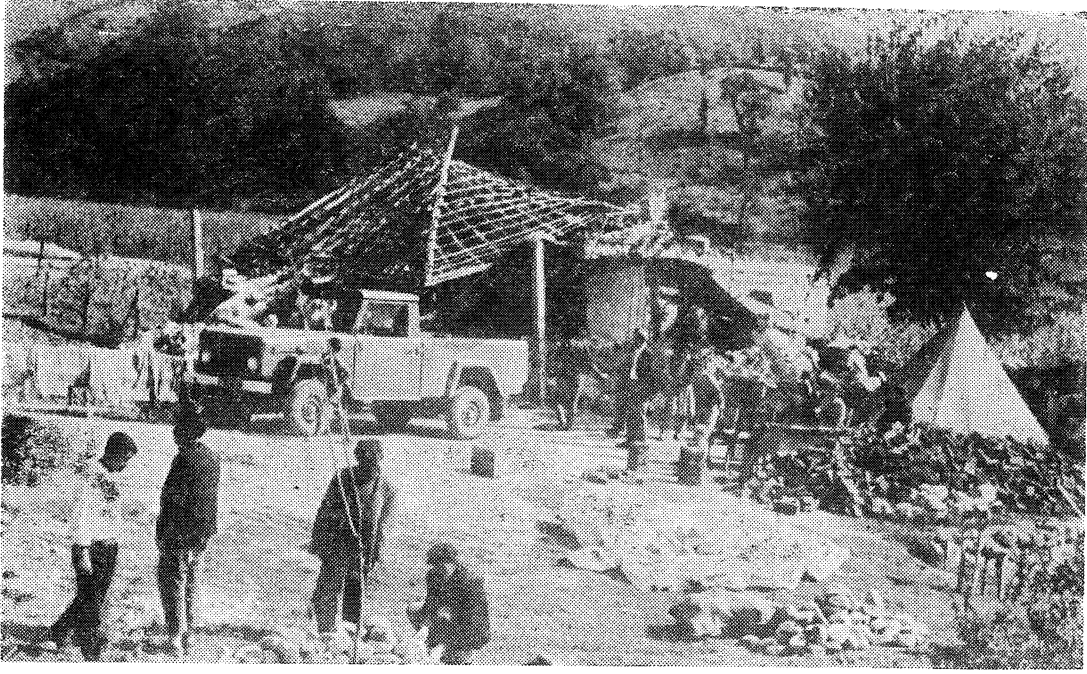
Foto 8 - Zurnacı köyünde tamamen yıkılan Mr ev; önde, yol üzerinde erzak dağıtımı.

Çakraz - Kurucaşile arasındaki Zurnacı köyü çoğunlukla yıkılmış, yol kenarındaki Cemil Hasan'ın binası tamamen çökmüştür (Foto 8). Daha doğuda, Kalaycı köyünde ise hasar nispeten az olmuş, sadece bacalar devrilmiş, duvarlarda yarık ve çatlaklar mey-

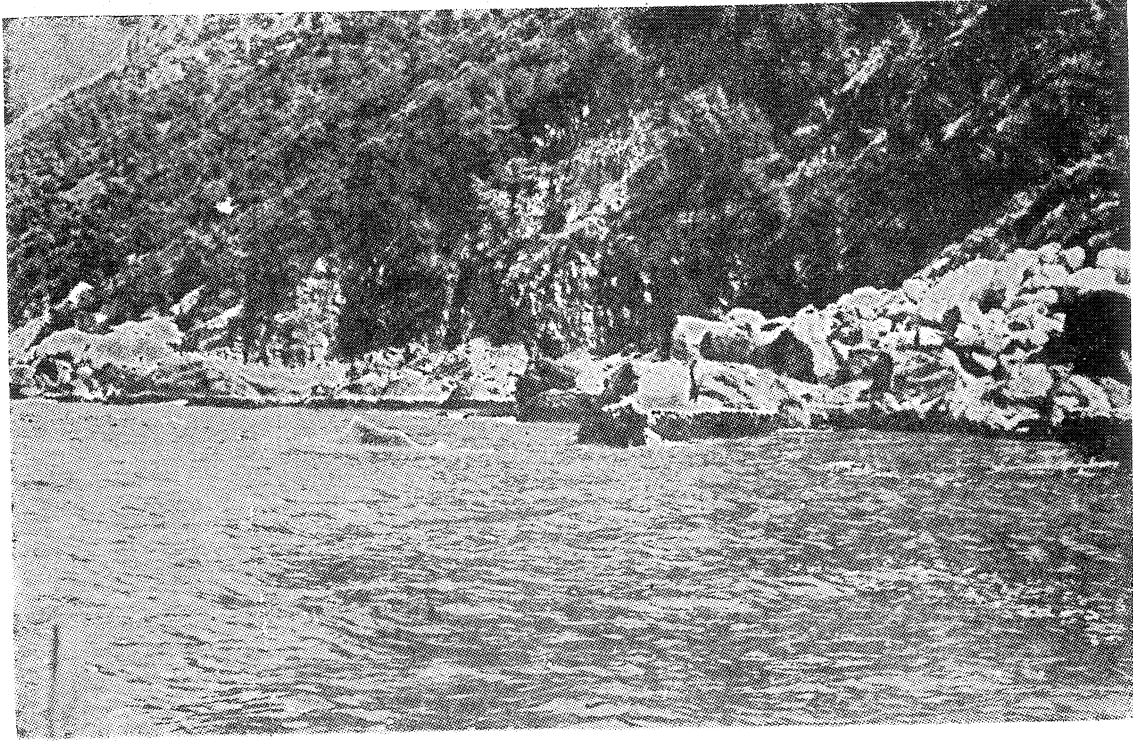
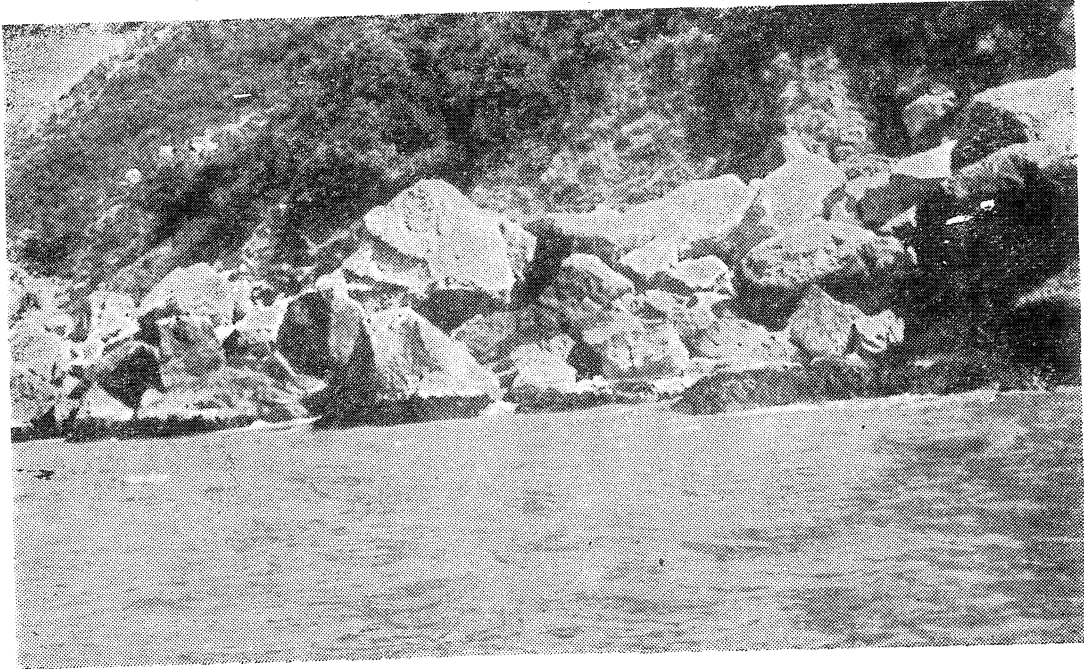
Amaşra İle Çakraz arasındaki dik yamaçlı kıyı bölgesi biraz yükselmiş, Yeîkenkaya fâezîerinden büyük kaya parçaları yuvarlanmıştır. Yükselme olayı, deniz kenarındaki kayalarda, su seviyesi üzerine çıkmış midyeler ve deniz yosunları vasıtasıyla bariz bir şekilde fark edilmektedir. Yükselmenin miktarı ise bazen 40 - 50 cm, bazen 25 - 30 cm gibi değişik değerler göstermektedir. Ortalama olarak bu değer 35 - 40 cm kabul edilebilir (Foto 9 ve 10).

Foto 9 ve 10 - Amasra-Çakraz arasındaki Karadeniz kıyısının 35-40 cm yükselişi (Midyeli ve yosunlu alt kısımlar).
