19 MAYIS 2011 S MAV (KÜTAHYA) DEPREM İNCELEME RAPORU

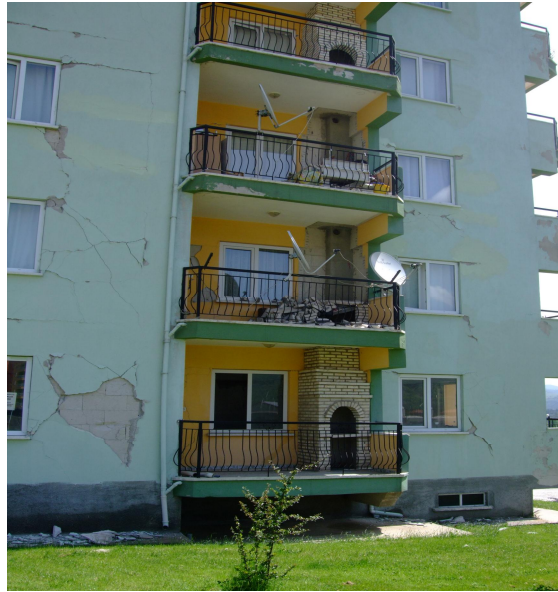
-Esenevler Mahallesi: İlçe merkezinin doğusunda, 8-10 katlı, kooperatif türü yapıların yer aldığı, bu toplu konut bölgesi, alüvyonel malzeme üzerine inşa edilmiş olup, mahallede yer alan tüm çok katlı yapılarda aşırı hasar izleri gözlemlenmiştir. Alınan bilgilere göre; en eskisi yaklaşık 15 yıllık olan bu binalara ön hasar tespit çalışmaları yapılamazö karar verilmiştir. (ekil 6)

ekil 6. Esenevler Mahallesi Çok katlı binalardaki hasar

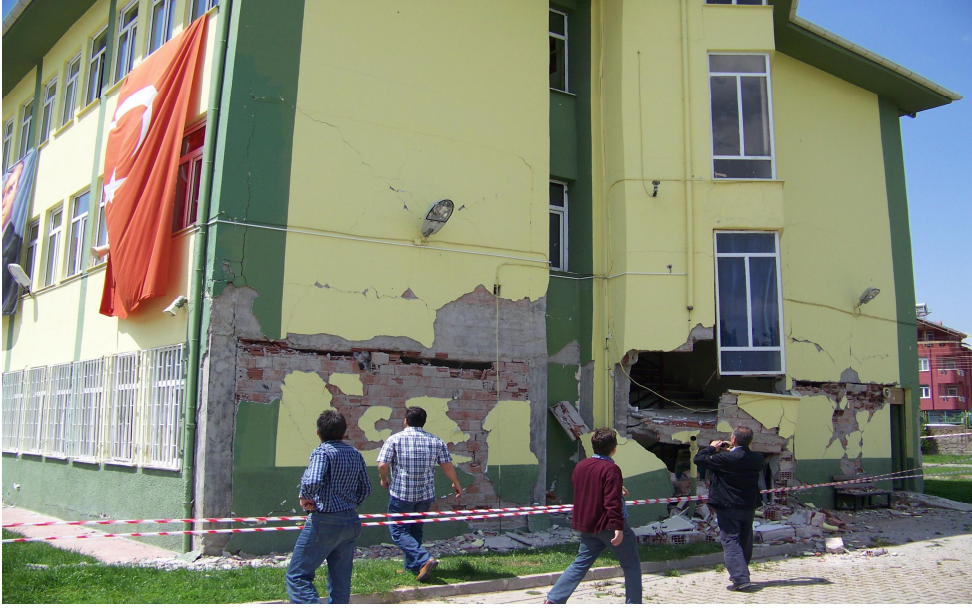
-Nurullah Koyuncu Anadolu Lisesi (1991): Alüvyon zemin birimleri üzerine 1991 y,l,nda yapıldı, ifade edilen bina Zemin+2 normal katlı olup (ekil 7), bina çevresi ve içinde yapılan incelemede; dilatasyon derzlerinde açılmalar ki; bu açılmaların üst katlara doğru arttığını, bazı kolon ve kolon-kiriş bağlantı noktalarında kesme çatlakları (ekil 8), binanın doğu cephesindeki konsol çukurluğu ve duvarlarında yığılma ve çökmelerin meydana geldiği tespit edilmiştir. Okul eğitim için kapatılmış olup bahçenin yapıya uzak bir bölümü çevre binalarda yaşayan bazı yurttaşların tarafından geçici iskan/çadır alanı olarak kullanılmaktadır.

ekil 7. Nurullah Koyuncu Anadolu Lisesinin hasarlı bölgesinin genel görünümü.

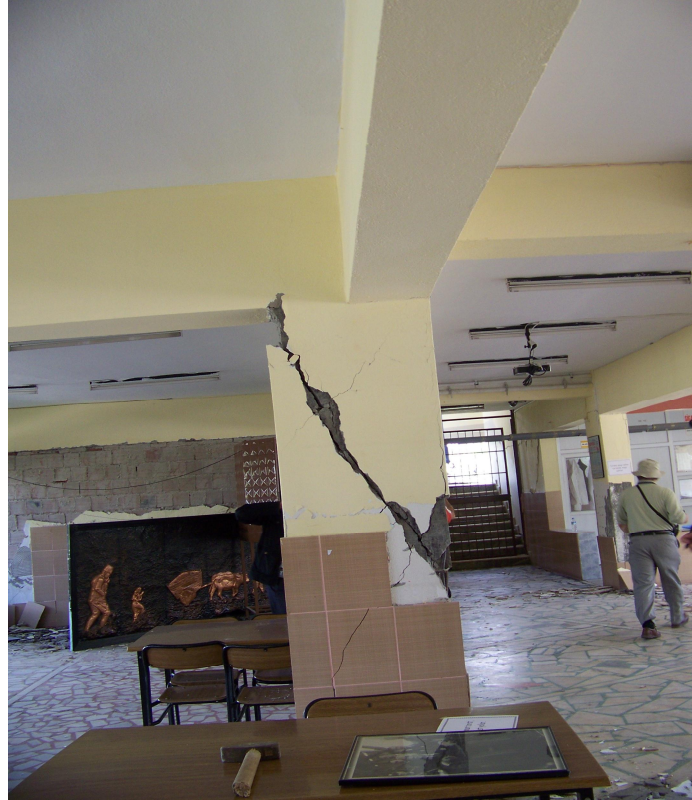
ekil 8. Nurullah Koyuncu Anadolu Lisesindeki kolon çatlakları,

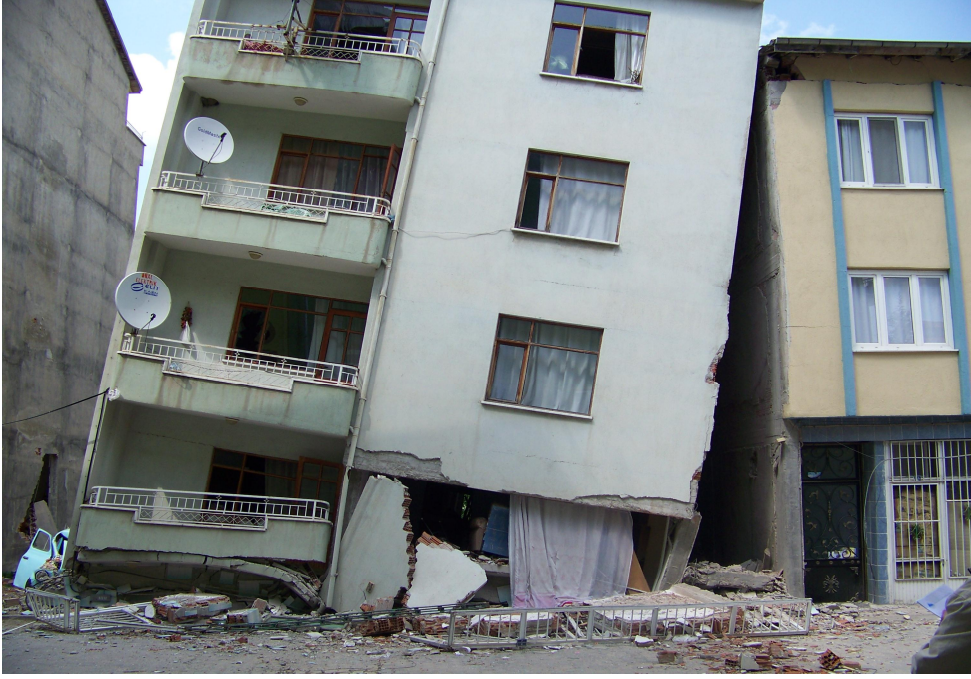
ekil 9. Aşırı hasarlı bir binadan görünüm

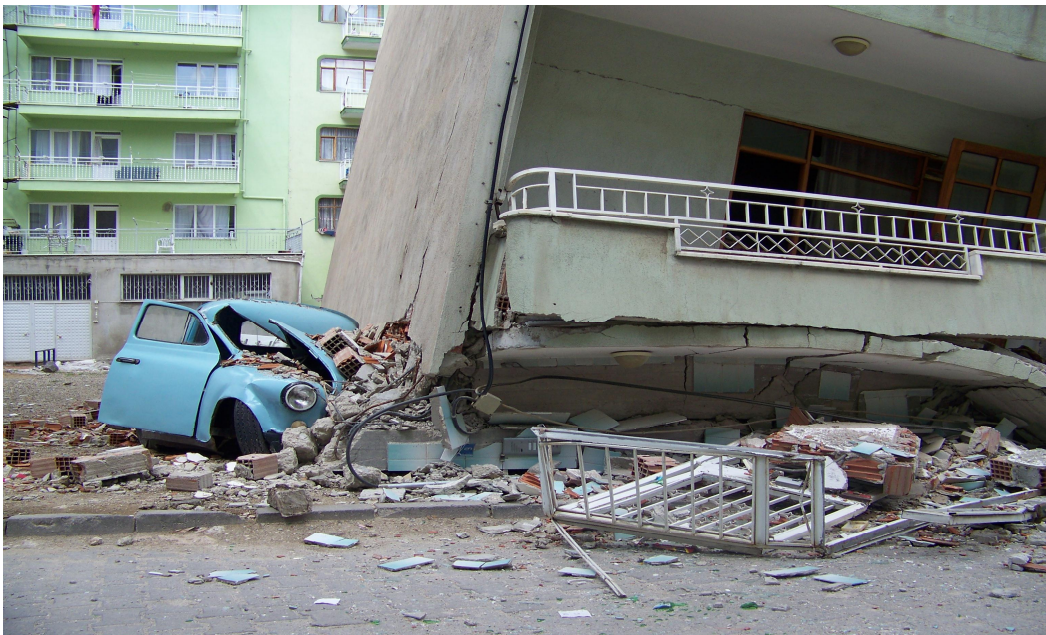
ekil 10. Aşırı hasarlı binadan görünüm

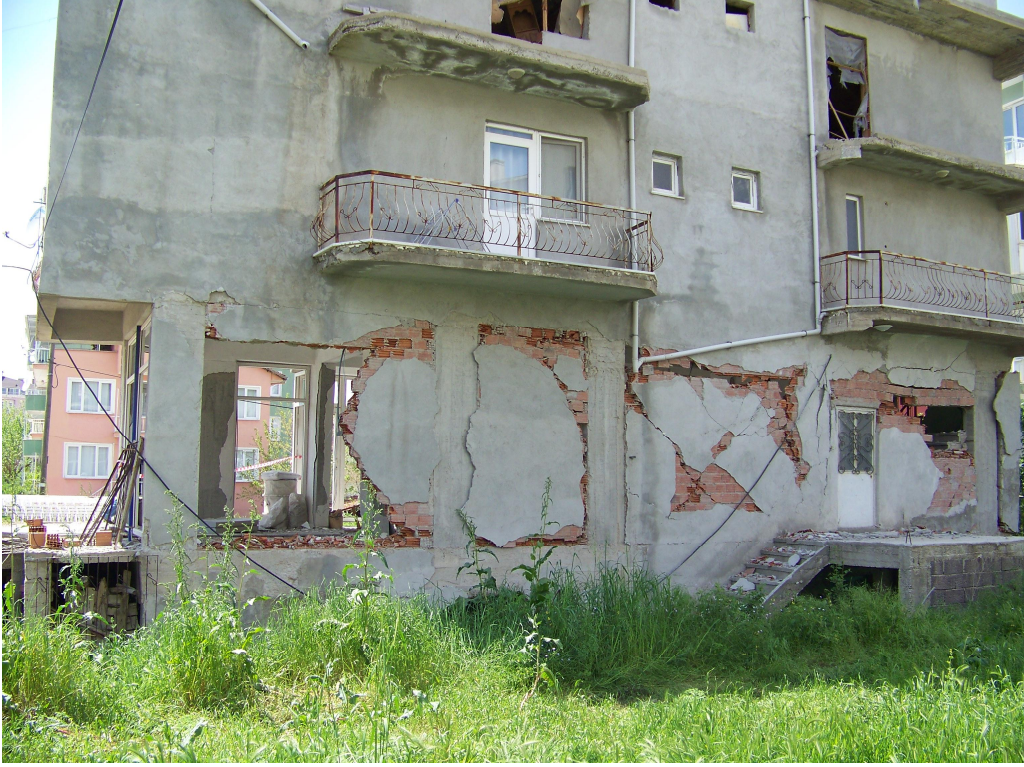
ekil 11 A ,r hasarlı, binalardan görünüm

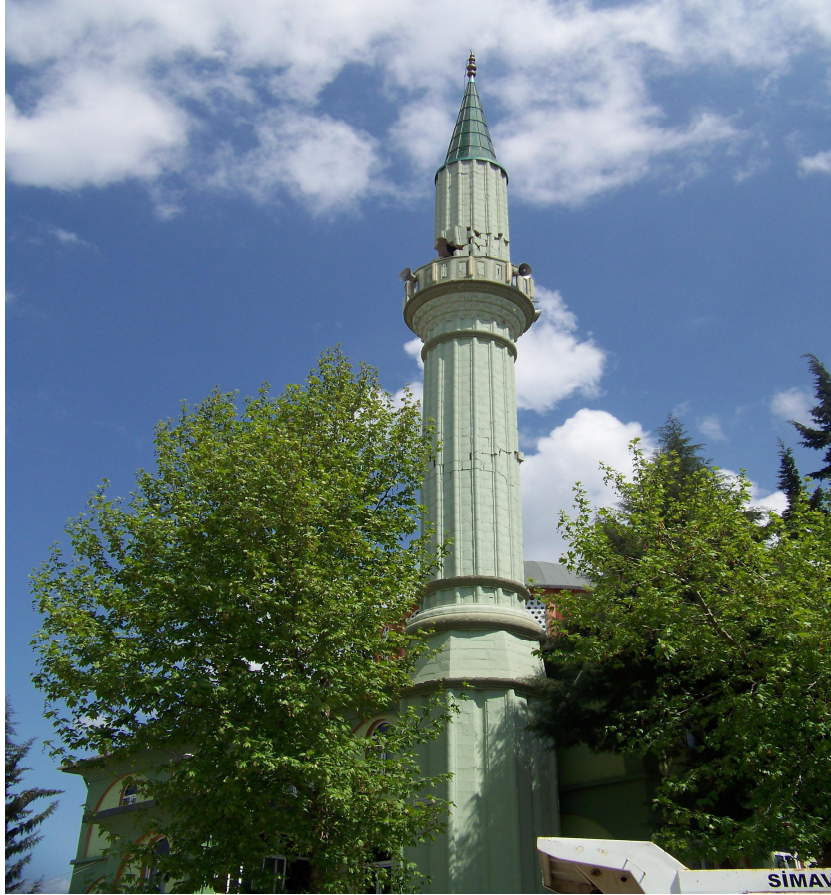
-Yeni Garaj Caddesi: lçe merkezinin gölsel/alüvyon çökeller üzerinde bulunan ve muhtemelen kurutulan göl alan, üzerinde genç çökeller üzerinde inşa edilen, bu cadde üzerindeki tüm binaların taşıyıcı sistemlerinde kolon ve kiriş birleşim bölgelerinde ve kolon orta bölgelerinde kesme çatlakları, ayrıca hasar gören bazı binalarda göçmeler, bazı bina giriş katları olmak üzere dikey ve ara bölme duvarlarında göçme ve devrilmeler ile yoğun kesme çatlakları gibi binalarda deprem oranlarında hasarlar görülmektedir (ekil 9, 10, 11). Ayrıca aynı cadde üzerinde yer alan Merkez Garaj Camii'nde ise (yapım 1988; yenileme 2008) minarede kesme ve çökme meydana gelmiştir (ekil 12).

ekil 12. Merkez Garaj Camii'nde Minarede Kesme Çatla ,

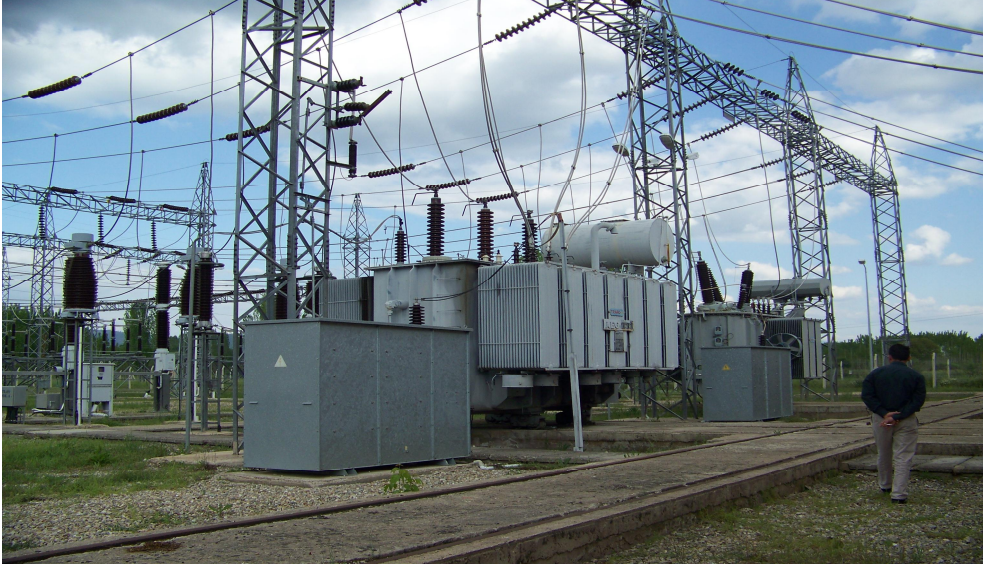
ekil 13. Dumlupınar İletmesi Simav Trafo Merkezi

Dumlupınar İletmesi Simav Trafo Merkezi: 154 KW kapasiteli trafo merkezinde yapı, duvarlar,nda hasarlar gelişimi, depremin salınım etkisi ile yağ tankları, ray üzerinde hareketlenmiştir (ekil 13,14). Trafo deprem sonrasında bir süre devre dışı alınmıştır, t.r.

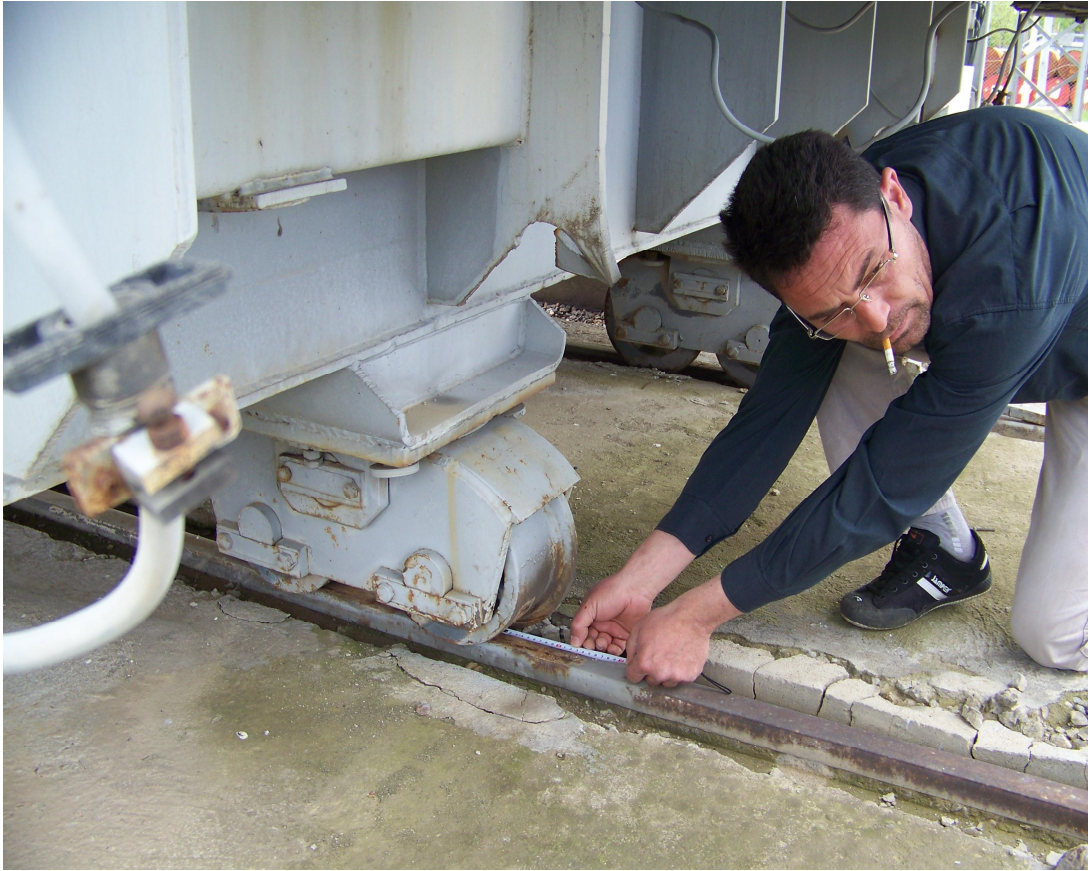
ekil 14. Trafo Merkezinin Yağ tankları,ın Ray Üzerindeki Hareketi.

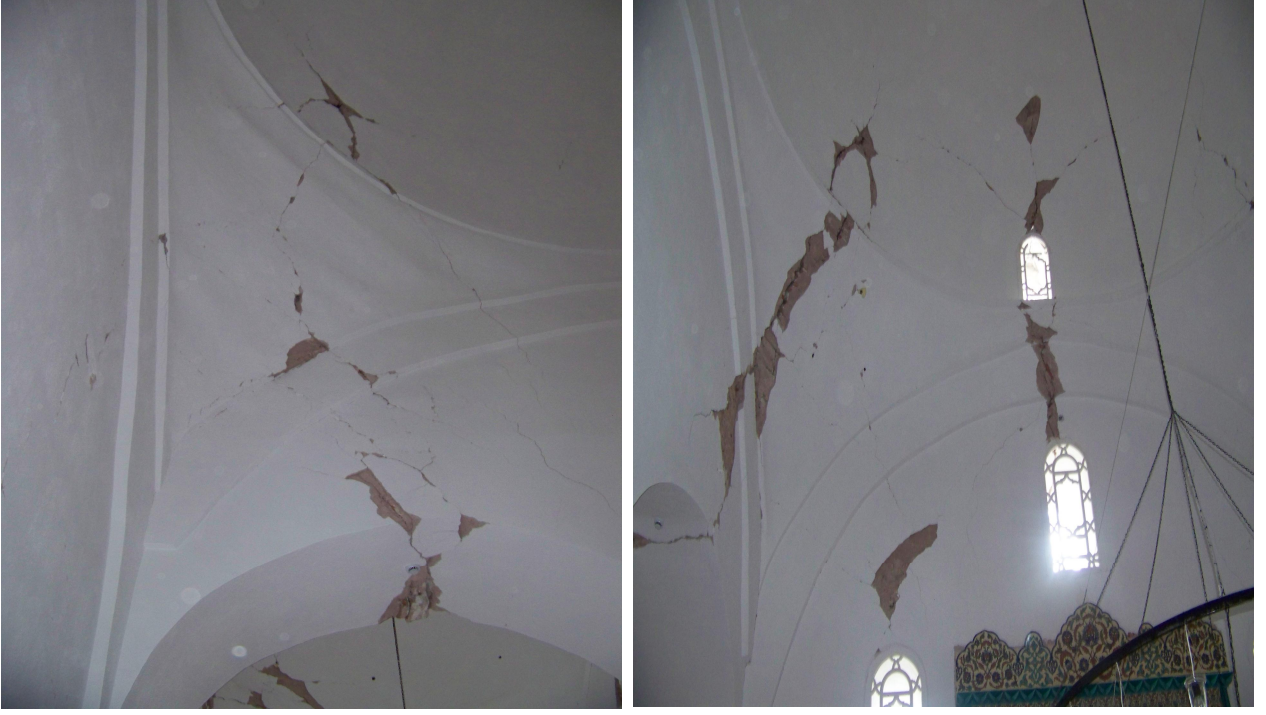
Tarihi Camiler: İe merkezindeki ba ta Nasuha a Camii (1789) olmak üzere (ekil 15) tarihi camilerin önemli bir bölümünde ta ,y,c, d, ta duvarla ile, iç kesimde yer alan kemerin orta noktalar, ve bu kemerlere ba lı, kubbelerde kesme çatlaklar,, kemer orta bölgelerinde dökülmelerin meydana geldi i tespit edilmi olup, olu an bu hasarlar,n ta ,y,c, sistemde önemli zayıf zonlar,n olu mas,na neden oldu u anla lmaktadır. Ayr,ca birkaç caminin minarelerinin y,k,ld, , görülmü tür (ekil 16)

ekil 15. Nasuha a Camii'ndeki kesme çatlaklar, ve dökülmeler

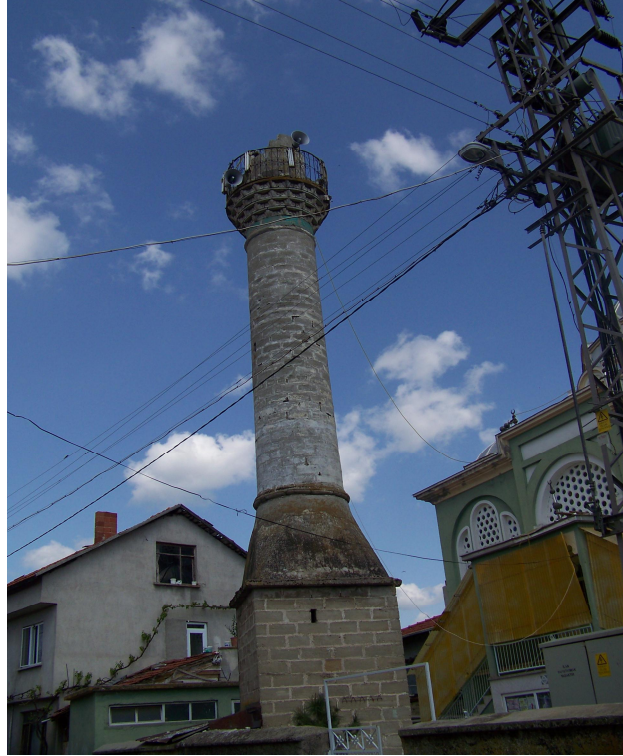
ekil 16. Bazı camilerde meydana gelen minare y,k,ılması,,

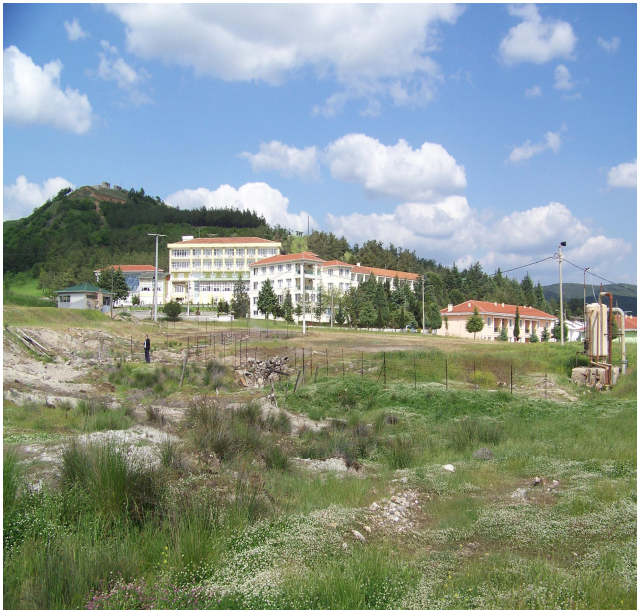
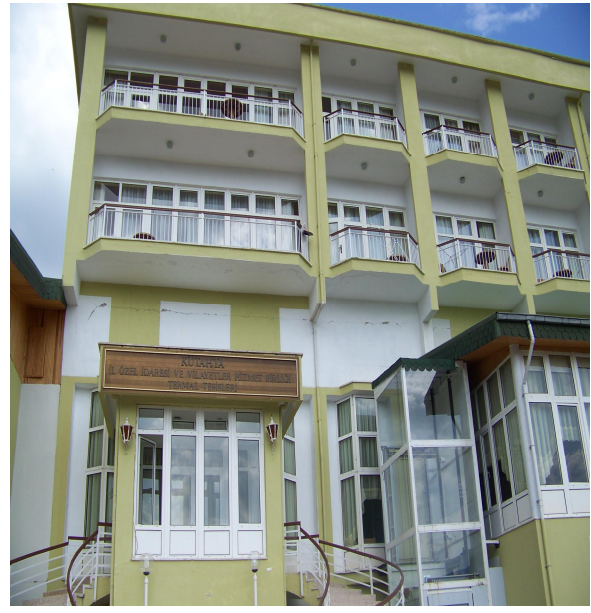
ekil 17. Eynal Kaplı,calar, ve Eynal Termal Otel

Simav İlçe merkezinin kuzeybat,s,nda ve ilçe merkezine yakla ,k 3-4 km. mesafede yer alan jeotermal saha ile bu saha üzerinde yer alan yapı,lar üzerinde inceleme yapı,lm, t,r. Söz konusu saha grabenin kuzey kenar,nda yeralmakta olup, yapı,lar,n horstun(yamac,n) güneye bakan k,sm, üzerine in a edildi i görülmü tür. Termal turizm amac,yla belediye ve il özel idaresi taraf,ndan yapı,lan otel ve pansiyon türü tesislerin altere olmu volkanik birimler üzerine in a edildi i görülmü olup, tesisler içinde yer alan otelin kapalı, olmas, ve di er pansiyon türü yapı,larda ise konaklama yapı,lm,as, nedeniyle bina içlerinde inceleme yapı,lmam, t,r. D, ar,dan yapı,lan incelemelerde ise d, duvarlar,n ta ,y,c, sitemle (kolon-kiri) olan ba lant, noktalar,nda çatlama, aç,ılma ve s,va dökülmeleri gibi hasarlar,n bulundu u görülmü tür.

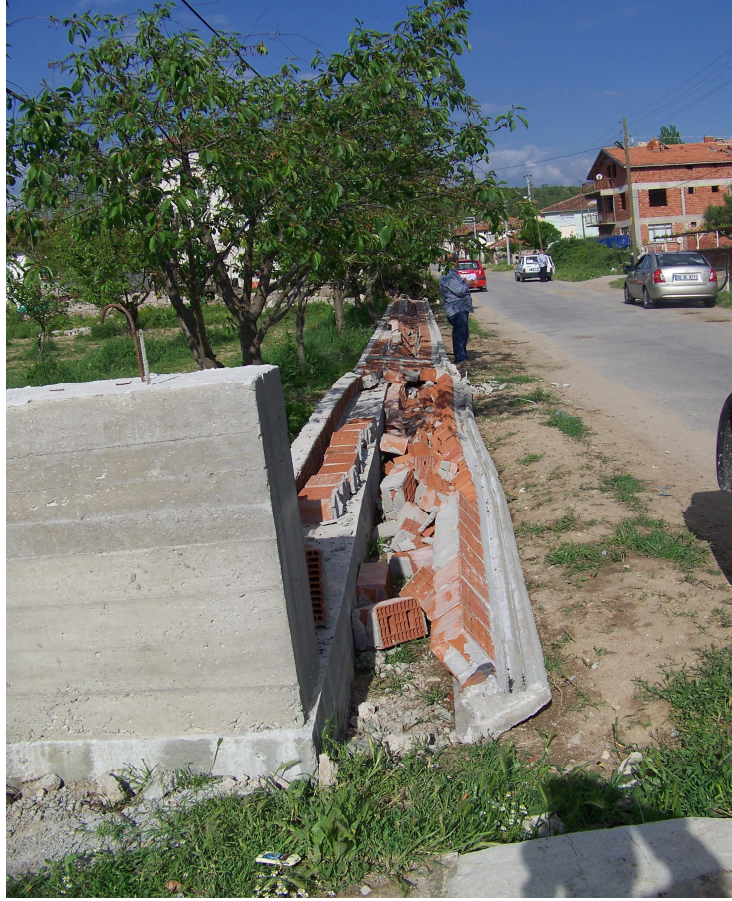
-Gökçeler Köyü: K,rsal alandaki yo un hasar noktalar,ndan birinin Gökçeler köyü oldu u gözlenmi tir. Köyde herhangi bir can kayb,na yol açmayan hasarlar sonucu Köydeki çamur harçlı, y, ma yapı,larda y,k,lmalar, betonarme ve y, ma yapı,larda ise özellikle çat, kalkan duvar ve bacalar ile bahçe duvarlar,nda devrilme ve y,k,lmalar (ekil 18, 19) bina ta ,y,c, duvarlar,nda kesme çatlaklar, gibi de i ik oranlarda hasarlar,n meydana geldi i ayr,ca Gökçeler Köyü Camiinde (1945) minarede kesme ve devrilme izlenmi tir. Öte yandan Gökçeler-Sö üt aras,ndaki yolda bulunan menfezin ta dolgu duvar,nda da dökülmeler geli mi tir.

ekil 18. Bahçe duvarlar,nda meydana gelmi devrilme ve y,k,lmalar

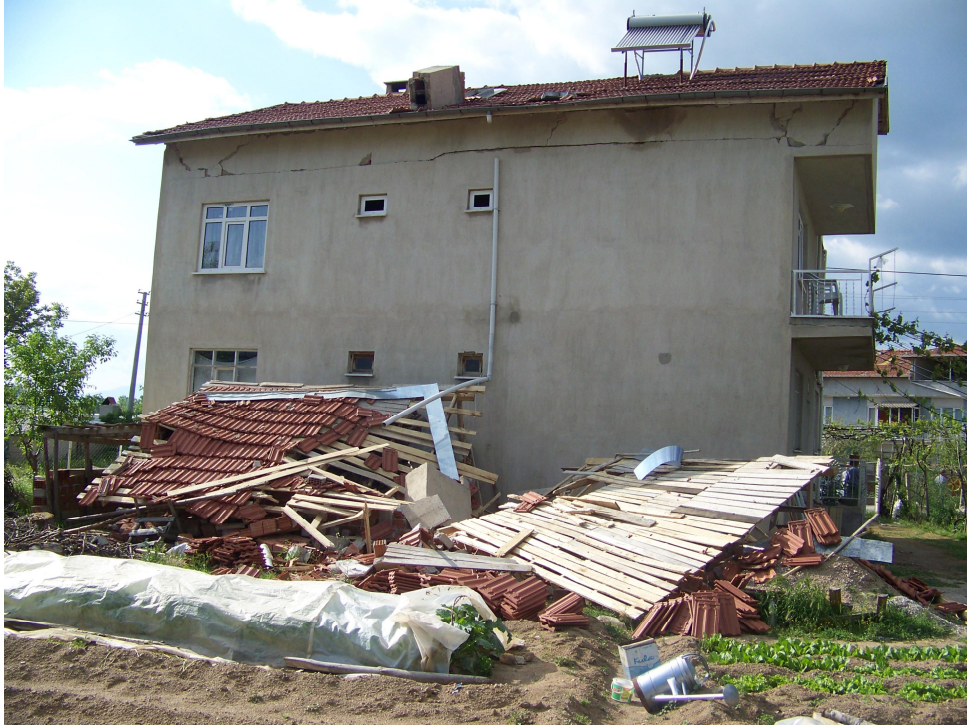
ekil 19. Sundurmada y,k,лма ve betonarme yap,daki hasarlar

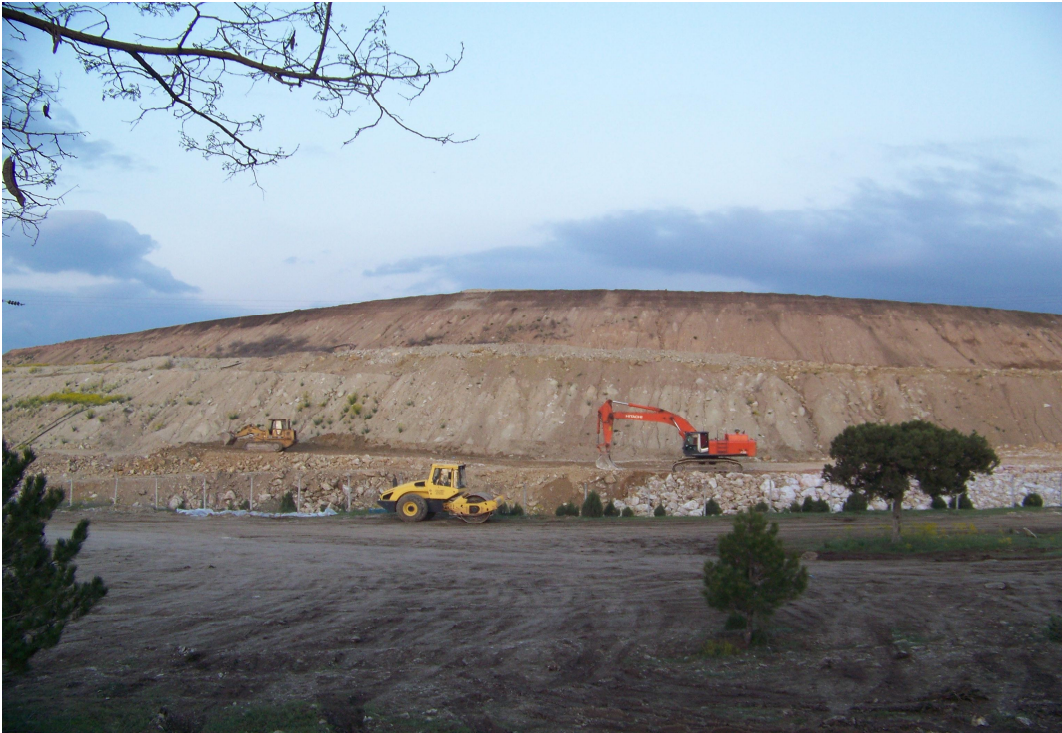
- 1- Tesisteki at,k havuzlar,nda daha önce meydana gelen çökmeler sonucu siyanürlü at,k suyun tümüyle son havuz taraf,ndan tutuldu u ve su yüksekli inin mevcut durumda havuz duvarlar,n,n en üst noktas,na eri ti i,
- 2- Son havuz setinin mansap k,sm,n,n desteklenmesi amac,yla çal, malar,n devam etti i ve topu un kaya dolgu ve di er ince malzeme ile destelenmeye çal, ld, , (ekil 20),
- 3- 5 nolu havuz in as,na yönelik yo un faaliyetlerin devam etti i, (ekil 21)

ekil 20. Son havuz setinin mansap k,sm,n,n desteklenmesi amac,yla yapı,lan çal, malar

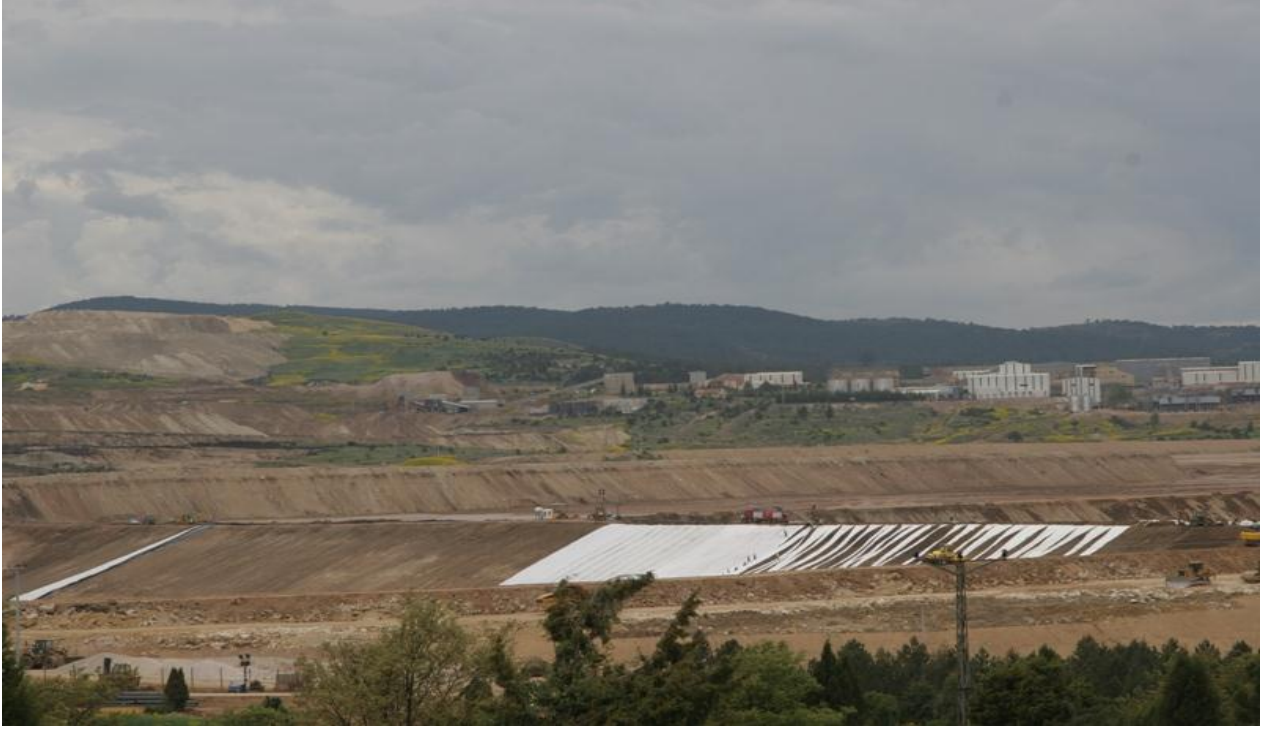
ekil 21. 5 nolu havuz çal, malar,

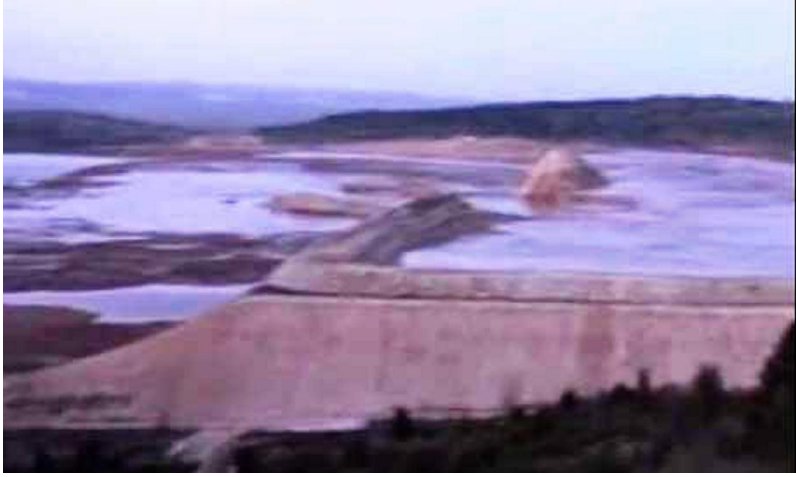
Bilindiği gibi 07.05.2011 tarihinde işletmedeki atık depolama barajının iki numaralı havuzuyla üç numaralı havuzu arasındaki setin bir kısmı yıkıldı, ve siyanürlü atık iki numaralı havuza ve buradaki setten de tekrar son havuza aktırıldı. (Ekil 23) Atıkların tamamının son sete yüklenmesi olması, nedeniyle gelinen durumda havuzdaki su seviyesinin yükselmesi, hem son sete gelen atık yükünün artması, hem de son seti oluşturan malzeme içindeki su seviyesinin de yükselmesine neden olmuştur. Bu durumda yükseltilmiş baraj, çevreleyen dikey seddeler, litostatik yük ve hidrostatik yükün artması, nedeni ile öngörülen yükten çok daha fazlasına ulaşarak durumuna gelmiştir. Bu işlemin evin stabilitesini (duraylılığını) bozabilecek ve setin/setlerin güvenliğini etkileyen faktörler olarak görülmektedir.

Ekil 23. Yıkılan ara setlerin görünümü

Bu tip toprak dolgu yapılarında nemlenme ile başlayan sonra gelişerek toprak dolguyu geçen borulanma (piping) denilen su kanallıklarının oluşması söz konusudur ve bunun süreç içinde iç setlerin yıkılması da neden olabilir. Diğer faktörlerden biri olabileceği gibi dış setlerde de sızıntıya yol açması muhtemeldir. Bu süreç zaten fazla yük altında kalmaları, sonucu duraylılığını, risk altında olan son sete de olumsuz etki yapacaktır.

Diğer borulanma gelişimi ise, set içerisinde var olan su kanallıkları, depremin etkisiyle daha da büyüyecek ve bu zayıf zonlar setin duraylılığını bozabilecektir.
