Alipaşa Açık Ocak Albit Madeninde Meydana Gelen Heyelanın GPS Kullanılarak İzlenmesi ve Oluşum Nedenleri

Monitoring of the Landslide Occurred in the Alipaşa Open-Pit Albite Mine by Using GPS and the Recognition of Causes of This Phenomenon

Saffet Deniz KARAGÖZ¹, M. Yalçın KOCA²

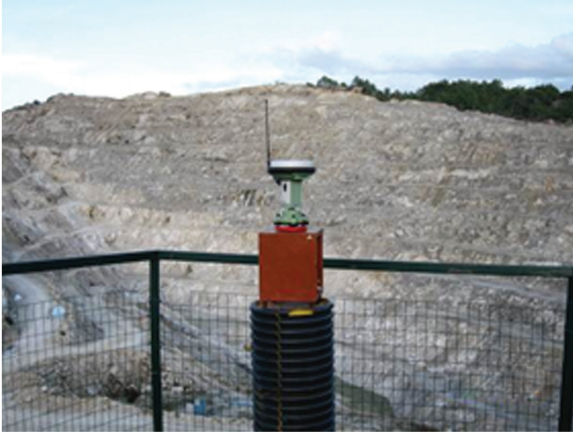
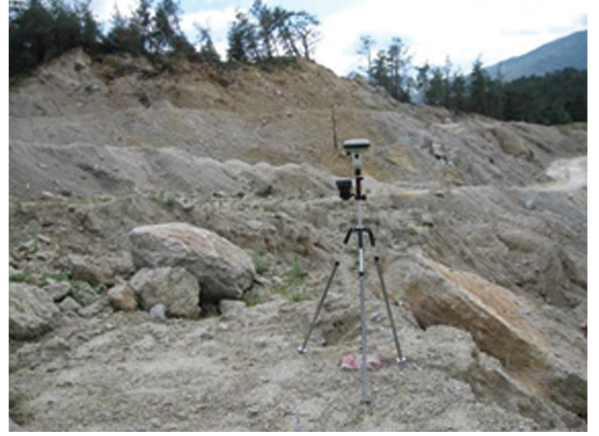
Şekil 3. Ocağın KB köşesine konumlandırılmış sabit ve gezici GPS üniteleri.

Figure 3. Stable and mobile GPS-units located at NW corner of the pit.

Bir heyelanda meydana gelen değişimleri, yer hareketi ölçüm aletleriyle ölçmek mümkündür. Bu çalışmadaki şev hareketleri, Leica Viva GS 15 GPS cihazı kullanılarak belirlenmiştir. Cihaz bir adet gezici ve bir adet sabit istasyondan oluşmaktadır (Şekil 3). GPS cihazı yatayda 5 düşeyde 10 mm hassasiyete sahiptir. Sistem uydu bağlantılı çalıştığı için mesafe sınırlaması yoktur. GPS ölçümleri açık ocakta 2011 yılından itibaren kullanılmaya başlanmıştır.

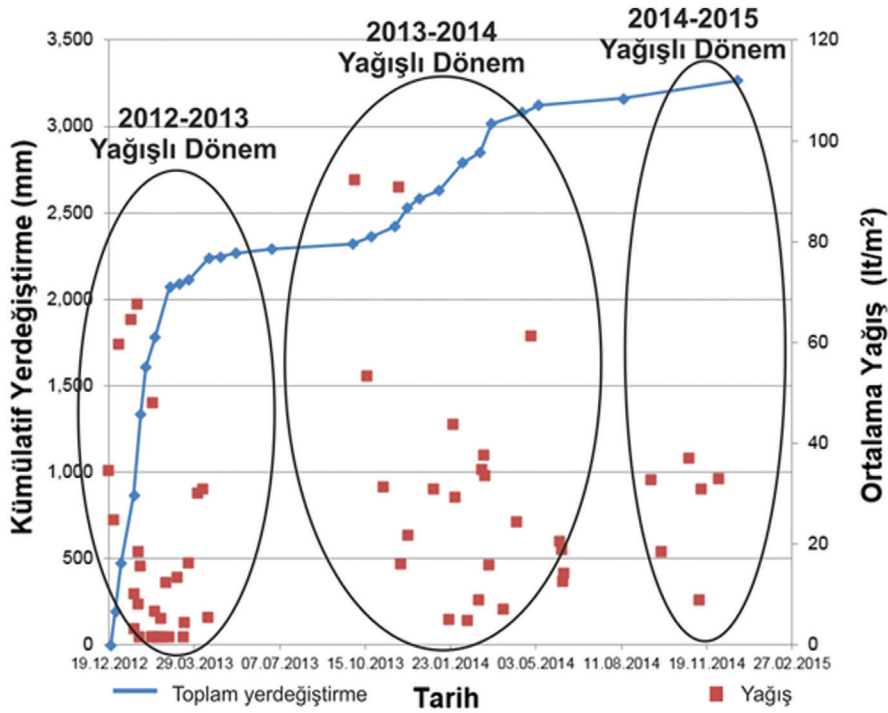
Şekil 10. SMP-14'te katlamalı yer değiştirme hareket vektörünün zamana bağlı değişimi ve bu ilişkinin ortalama yağış verileriyle deneytirilmesi.

Figure 10. Changing the cumulative surface-displacement movement's vector with time at the SMP-14 and its comparison with the mean rainfall-data.

SMP-14 lokasyonu, şev hareketlerinin başlangıcından sonuna kadar geçen sürede takip edilen bir kontrol noktasıdır. 21 Aralık 2012 ve 21 Kasım 2014 tarihleri arasındaki 700 günlük sürede katlamalı yer değiştirme sonuçlarının grafiği ortalama yağış verileriyle birlikte verilmiştir (Şekil 10). Grafikte kırmızı noktalar günlük ortalama yağış miktarlarını (lt/m^2) göstermektedir. Kırmızı noktaların yoğunlaştığı alanlar yağışlı dönemleri işaret etmektedir.

Şev hareketi izleme çalışmaları yağış ölçümleriyle birlikte analiz edildiğinde, şev hareketlerinin yağışlı mevsimlerde en üst seviyelere ulaştığını, kurak geçen yaz aylarında da en yavaş seviyelerde kaldığını göstermektedir (Şekil 10). Şev hareketlerinin en hızlı olduğu istasyon SMP-14'tür. 21 Aralık 2012 ile 19 Kasım 2013 tarihleri arasında yatay ve düşeyde ölçülen hareket miktarları sırasıyla 2342.1 ve 583.59 mm'dir (Çizelge 1). Bileşke kümülatif hareket

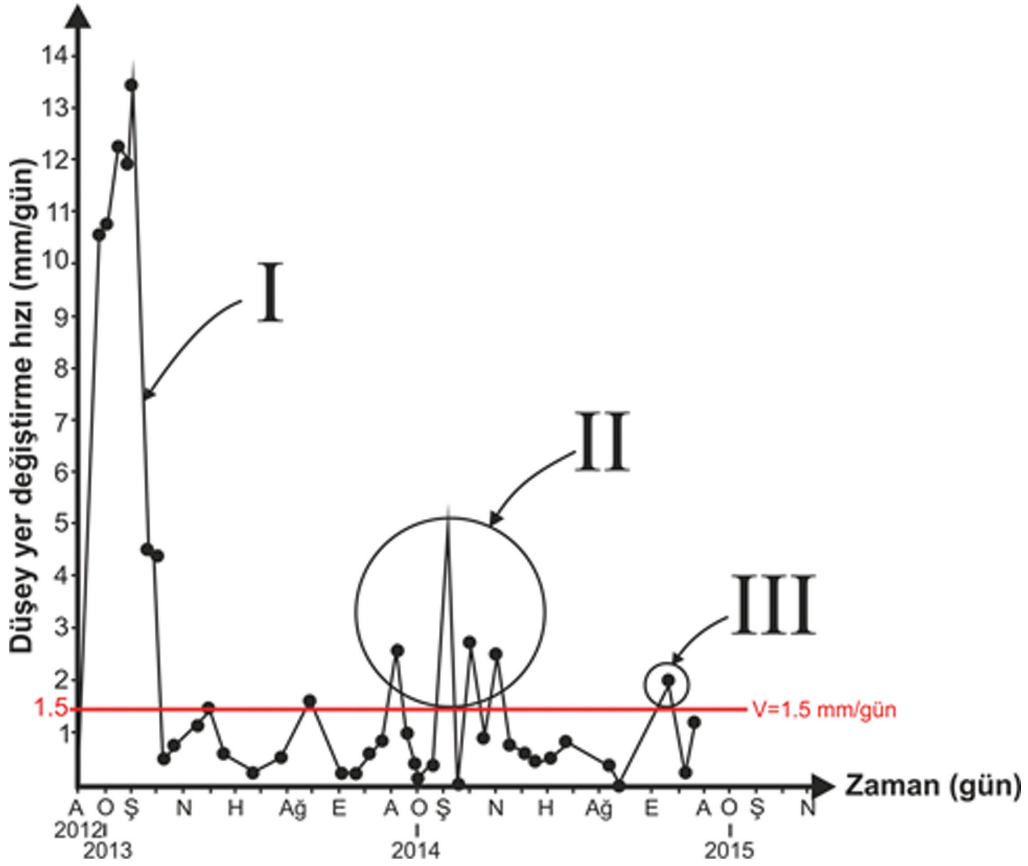
Şekil 11. SMP-14 istasyonunda birbirini takip eden ölçümler arasındaki düşey hız farklarının (mm/gün) zamana bağlı değişimi (veriler için Çizelge 2'ye bakınız).

Figure 11. Time-dependent variation of the vertical displacement velocity differences (mm/day) (differences (mm/day) among successive measurements at SMP – 14 station (see Table 2 for the data).

ise 2420.8 mm'dir. Hareketin yönlem ve dalmı 14/313.83 (K45B/14 KB)'tür. 16 Nisan 2013 ile 19 Kasım 2013 tarihleri arasındaki yağışsız dönemde kümülatif bileşke hareket miktarı 181.2 mm olarak gerçekleşmiştir (Çizelge 1). 19 Kasım 2013 ile 06 Mayıs 2014 tarihleri arasındaki yağışlı dönemde katlamalı bileşke hareket 3108.039 mm olarak gerçekleşmiştir (Çizelge 1). Hareketin yönü 13/313.93 (K46B/13KB)'tür (Şekil 11).

SMP-14 istasyonunda düşeyde meydana gelen hareket hızının zamana bağlı değişimi grafik olarak Şekil 11'de sunulmuştur. Grafik üzerinde $V > 1.5$ mm/gün (Franklin, 1977 tarafından önerilen deformasyonlar için limit hız değeri) değerinin üzerinde üç farklı bölgenin olduğu (I, II ve III nolu bölgeler) görülmektedir. Sırasıyla bu bölgeler; 21 Aralık 2012 - Mart 2013, 19 Kasım 2013 – 17 Nisan 2014 ve 23 Ekim 2014 – 21 Kasım 2014 tarihleri arasındaki yağışlı dönemlere denk gelmektedir. Kurak dönemlerde hareket hızları $V \leq 1.0$ mm/gün civarındadır. I-nolu bölgede en yüksek hız değeri 13.5 mm/gün, II-nolu bölgede 5.0 mm/gün ve III-nolu bölgede ise 2.0 mm/gün mertebesindedir (Şekil 11). II ve III-nolu bölgelerde düşey hareket hızlarının I - nolu bölgeye göre çok daha yavaş olmasının nedeni; ikinci bölge yağışları başlamadan önce drenaj çalışmalarının tamamlanmış olmasıdır.

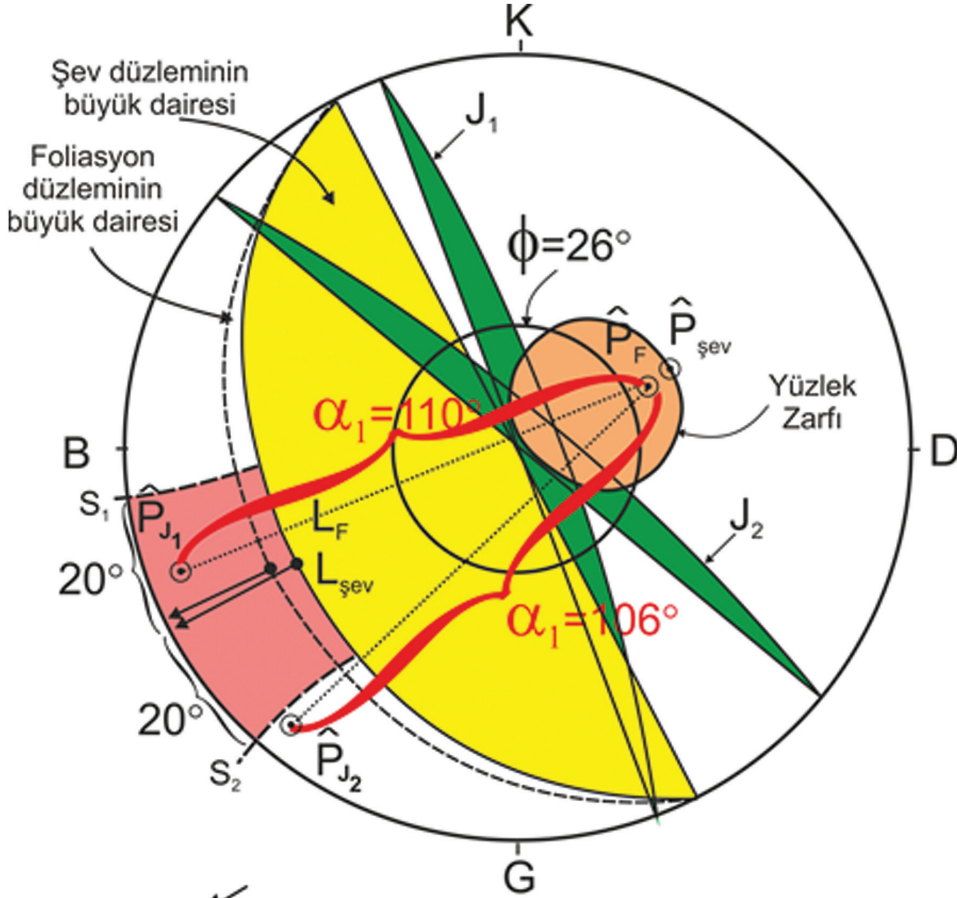
Şev düzlemi : K28B/36GB, $\phi=26^\circ$
 J_1 ve J_2 çatlakları : 70/82, 40/82
 Foliasyon düzlemi : K26B/30GB (244/30)
 L_F : Foliasyon düzleminin eğim çizgisi
 $L_{şev}$: Şev düzleminin eğim çizgisi
 S_1 - S_2 : Blok kayması açısından riskli alan
 (Foliasyonlara ait eğim çizgileri bu alana düşerse blok kaymaları gerçekleşir).
 \hat{P} : kutup noktası

Şekil 12. Yaklaşık düşey konumlu çatlakların (J_1 ve J_2) foliasyon düzlemlerini kesmesiyle oluşmuş blok kaymalarına ait alt yarım küre projeksiyonu.

Figure 12. Lower hemisphere projection of the block slidings formed due to the intersection of almost vertical joints (J_1 and J_2) with the foliation planes.

Yaklaşık düşey konumlu çatlakların (82/40 ve 82/70) foliasyon düzlemlerini (\bar{P}_{f1}) kutbunu oluşturan foliasyonlar) kesmesiyle oluşmuş blok kaymalarına ait stereogram Şekil 12'de sunulmuştur. Çatlaklar bloğu geriden sınırlayan süreksizliklerdir ve gerilme çatlakları bu yüzeylerden itibaren gelişmiştir (Şekil 13). Esas kayma düzlemi foliasyon yüzeyleridir. Blok hareketi sırasında, çatlaklardan itibaren çekme gerilmeleri etkili olmaktadır. Şekil 12'deki

projeksiyonda foliasyon ve şev düzlemlerini, eğim çizgileri (L_F ve $L_{şev}$) temsil etmektedir. α_1 - açısı; foliasyonlarla yaklaşık düşey konumlu çatlaklar arasındaki açıyı göstermektedir. $L_{şev}$ 'in her iki yanında yer alan $\pm 20^\circ$ 'lik alan içerisine, çatlakların kutup noktalarının düşmesi halinde blok kayma potansiyelinin varlığı ortaya çıkmaktadır. Blok kayma potansiyelinin en yüksek olduğu durum $\bar{P}_{şev} - \bar{P}_{foliasyon} - \bar{P}_{çatlak}$ kutup noktalarının aynı hat üzerinde yer almasıyla oluşmaktadır. Şekil 12'de bu durum gerçekleşmiş görülmektedir. Verilere göre, incelenen sahadaki hareketin tipi, iki düzlemli birleşik bir blok kayma hareketidir. Bir diğer anlatımla, kayma düzlemi kaşık şekilli eğri bir yüzey değil, foliasyonların oluşturduğu iki düzlemli (çatlak + foliasyon) bir yüzeydir (Şekil 14). Şekil 13'te görüldüğü üzere şev içine eğimli çatlaklarda yenilmeyi oluşturan mekanizma; açık ocağa doğru blok kayma hareketi gerçekleşmeden önce, kayması muhtemel kaya bloğunun yukarı yönde yükselmesine (blok öne eğilirken, arka tarafı yukarıya doğru yükselmektedir), beklenenin tersi yönde bloklararası bir makaslamanın gelişmesine neden olmaktadır. Bu tür hareketler açık işeltme şev basamaklarının tabanında yükselmelere (kabarmalara) neden olmaktadır. Düşeye yakın çatlaklar KD yönüne eğimli olup, konumları 40-70 / 82-90 aralığındadır. Şev gerisindeki gerilme çatlaklarının bu süreksizlik düzlemlerinden itibaren geliştikleri, stereografik izdüşüm çalışmalarıyla anlaşılmıştır (Şekil 7'de \bar{P}_{j3} nolu kutup noktasını oluşturan süreksizlikler).
