17 Ocak 1995 Hyogo Ken Nan Int depreminde (Japonya) gözlenen faylanmalar ve oluşan deprem dalgalarının özellikleri

Ömer Aydan

Tokai Üniversitesi, Shimizu, Japonya

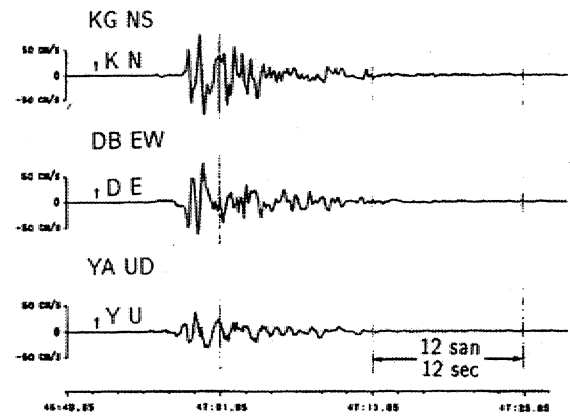
Şekil 6. Kobe Denizcilik Meteoroloji Kurumundaki ivme, hız ve yer değiştirme kayıtları.

Şekil-6, Kobe'deki Denizcilik Meteoroloji İstasyonunda (Kobe Marine Meteorology Observatory - KMMO) alınan ivme, hız ve yer değiştirme kayıtlarını göstermektedir. Şekillerden görüldüğü üzere depremin süresi 15 saniye içerisinde sona ermekle; ve deprem dalgaları üç aoa dalgadan oluşmaktadır. Yokohama Şehir Üniversitesi Profesörü Kikuchi'ye göre bu üç dalganın

ilki sağ yaoal alımlı Nojima fayının kaymasına, ikincisi sağ basamaklı ve ters atımlı verev bir fay sisteminin kaymasına ve üçüncüsü ise Rokko fay sisteminin kaymasına karşılık geldiğini ve her iki faylanma için Şekil-1'de gösterilen çözümleri önermektedir (Kikuchi, 1995). Amerika Jeoloji Kurumu (USGS) ve Japonya Meteoroloji Kurumu bu deprem, için Şekil-8'de gösterilen çözümleri önermektedir. Bu çözümleri Prof. Kikuchi'nin toplam çözümü ile hemen hemen aynı olmakla beraber depremin merkezinin derinliği hususunda farklı olmaktadır.

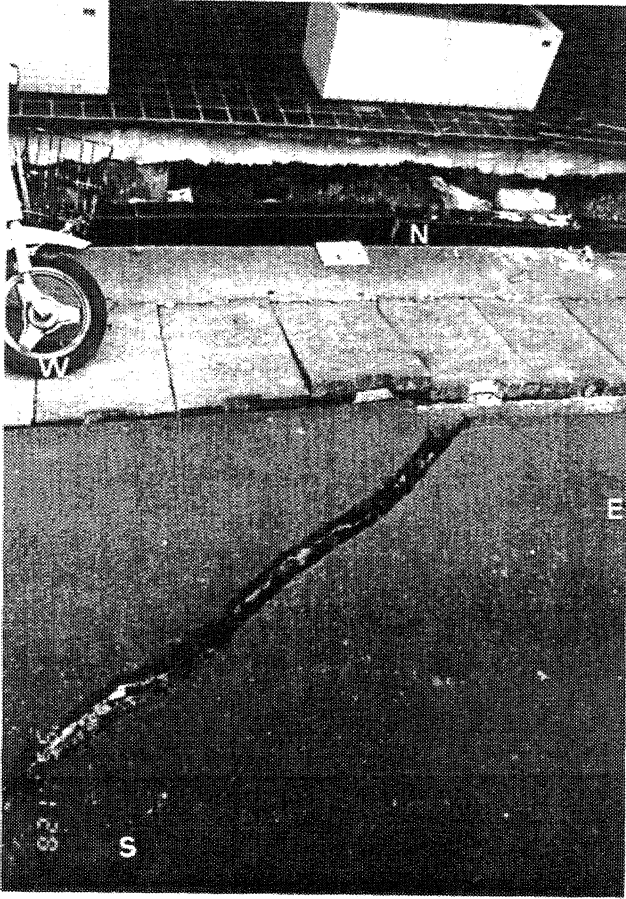
Levha-9 ve 10, Kobe şehrinin. Sannomiya ve Moto - machi semtlerinde caddelerde gözlenen değişik sağ yanal atımlı faylanmadan dolayı oluşan sıkışma ve açıl-

Levha 9. Suwayama ve Nunobiki faylarının atımlarından dolayı oluşan sıkışma ve açılma olguları ile ilgili görünümü (Kobe Şehrinin Sannomiya semti).

ma olgularını görüntülemektedir. Yanal atımlar¹ yaklaşık olarak 1 - 5 cm olarak gözlenmiştir. Bu olgular Rokko fay takımına dahil olan Nunobiki ve Suwayama faylarının, yüzeysel belirtileri olarak düşünülmektedir.

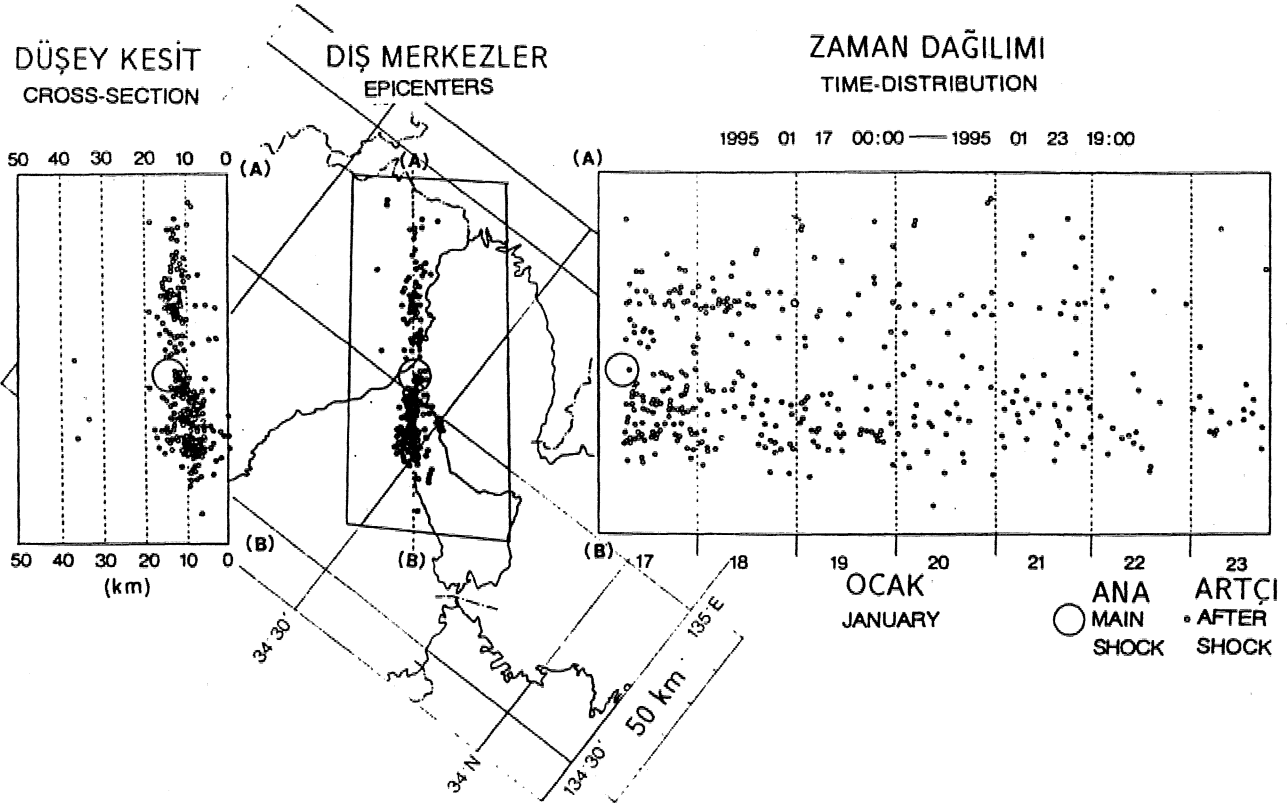
Şekil 10. Ana ve artçı depremlerin oluşum merkezlerinin uzamsal ve zamana bağlı olarak dağılımı.

Şekil-10 ana deprem ile artçı depremlerin oluşum merkezlerinin uzaysal ve zamana bağlı olarak dağılımını göstermektedir. Artçı, deprem merkezlerini dağılı-

mından yaklaşık 80 km'lik uzunlukta bir faylanmanın olduğu düşünülmektedir. Ana depremden sonra artçı depremlerin büyük bir çoğunluğu fayın uçlarında yoğunlaşmakta olup, bu olgu kuramsal yaklaşımlarla da uyum içersindedir.
