## Pasa Yığınları için Statik Koşullarda Şev Duraylılığının Araştırılmasının Önemi: Yeniköy Linyitleri İşletmesi Yaylıktepe Sahası Örneği

*Importance of the Investigation of Slope Stability for Spoil Piles under Static Conditions: A Case from Yaylıktepe Site, Yeniköy Lignite Enterprises*

**Hasan KARAKUL**

*Maden Tetkik ve Arama Genel Müdürlüğü, Fizibilite Etütleri Dairesi, ANKARA*

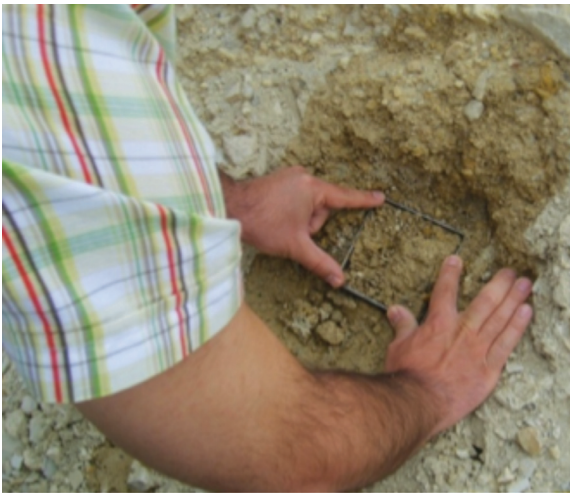
Şekil 5. Suyla ıslatılmış pasadan örselenmemiş örnek alımı.

*Figure 5. Undisturbed sampling for the wetted spoil material.*

Malzemedeki dağılma nedeniyle kuru koşullarda örnek alınımının oldukça güç olduğu pasa malzemesinden, kaliteli ve temsil edici nitelikte örnek almak için, taneler arası bağlantıyı yüzey gerilmesi yoluyla sağlayabileceği (malzemeye yalancı kohezyon kazandırma amacıyla) dikkate alınarak örnekleme bölgesi az miktarda suyla ıslatılmıştır (Şekil 5).

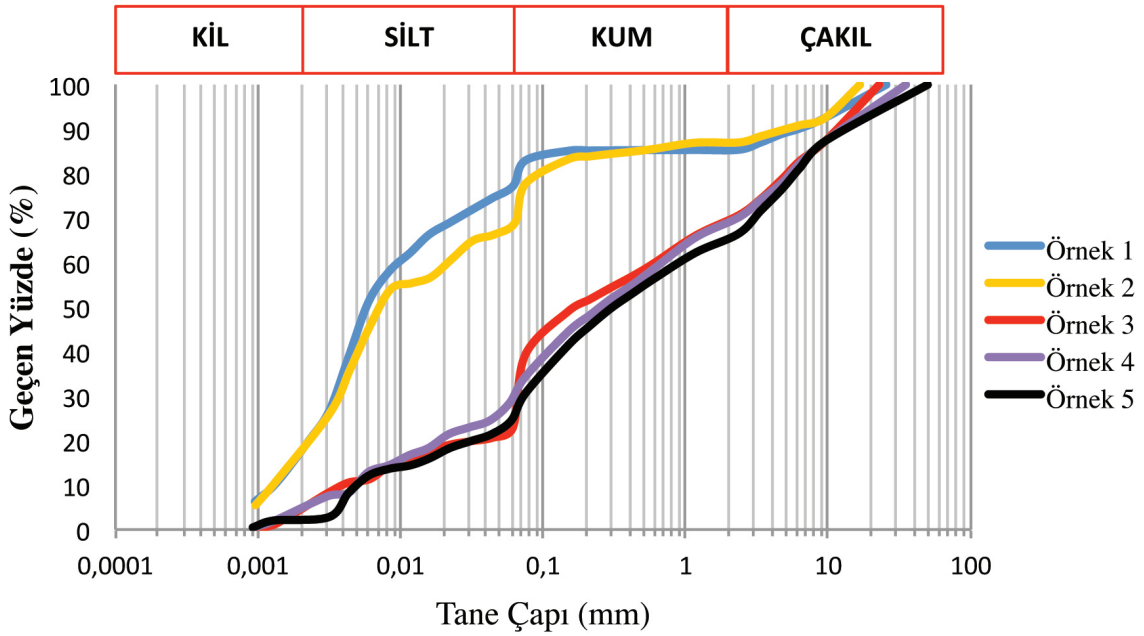
Şekil 6. Pasa malzemesi örneklerinin tane boyu dağılım eğrileri.

Figure 6. Grain size distribution curves of the samples from the spoil material

Tane boyu dağılım analizleri, ıslak elek ve hidrometre analizi olmak üzere iki aşamada gerçekleştirilmiştir. Başlangıçta marn bloklarından oluşan pasa malzemesinin zamanla üstüne yığılan yeni malzemelerin ağırlığı, iş makinası trafiğine bağlı yükler ve atmosferik koşullarla dağılması sonucu ince tane miktarında artış olmaktadır. Elek analizlerinde standart eleklerde kullanılması mümkün olmayan büyük çaplı bloklar kullanılmamıştır. Beş farklı yerden elde edilmiş örselenmiş örnekler üzerinde gerçekleştirilen tane boyu dağılım analizlerinin sonuçlarına göre elde edilmiş eğriler ve tane boyu yüzdeleri Şekil 6'da ve Çizelge 1'de verilmiştir.

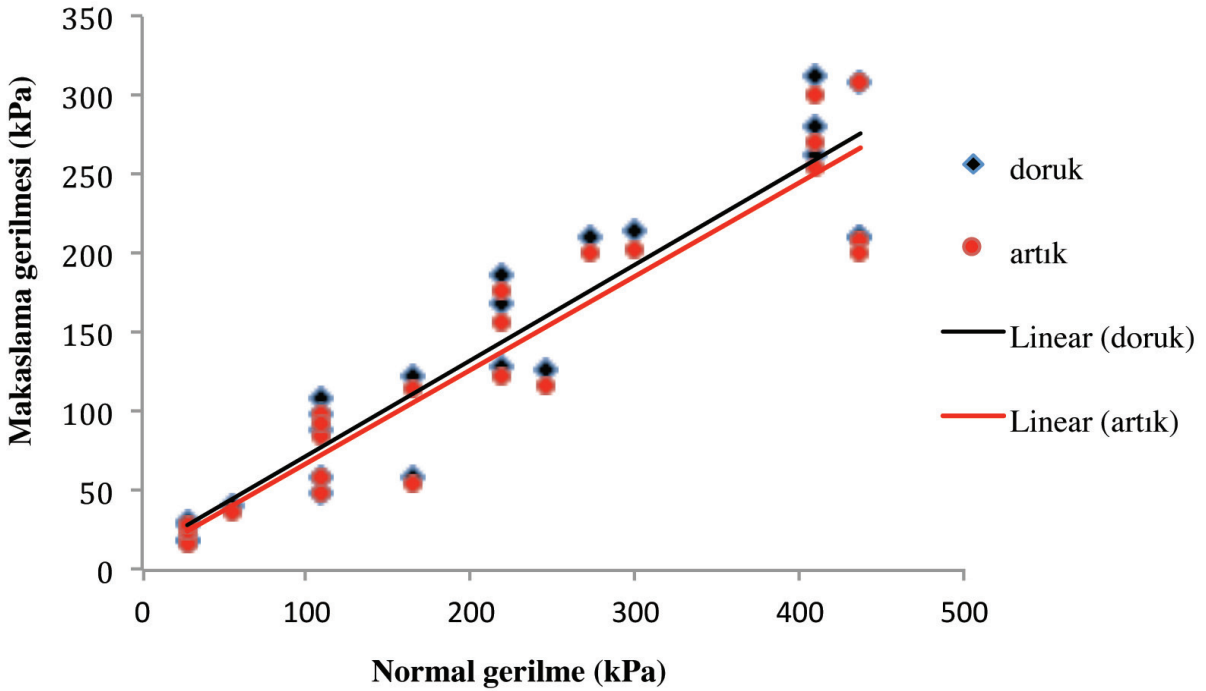
Şekil 8. Pasa malzemesi için tüm makaslama deneylerinin sonuçları esas alınarak belirlenmiş doruk ve artık makaslama koşullarını temsil eden genelleştirilmiş doğrusal yenilme zarfları.

Figure 8. Generalised linear peak and residual failure envelopes determined by the direct shear tests for the spoil material.

deneyleri 0.21 mm/dk'lık makaslama hızıyla yapılmıştır. Bu deneylerin sonuçları Çizelge 3'te, yenilme zarfları ise Şekil 8'de verilmiştir.

Çizelge 3 ve Şekil 8'den görülebileceği gibi pasa malzemesine ait makaslama deney sonuçları doğrusal yenilme zarfına uyum göstermiş ve bu nedenle analizlerde Mohr-Coulomb yenilme kriteri kullanılmıştır.

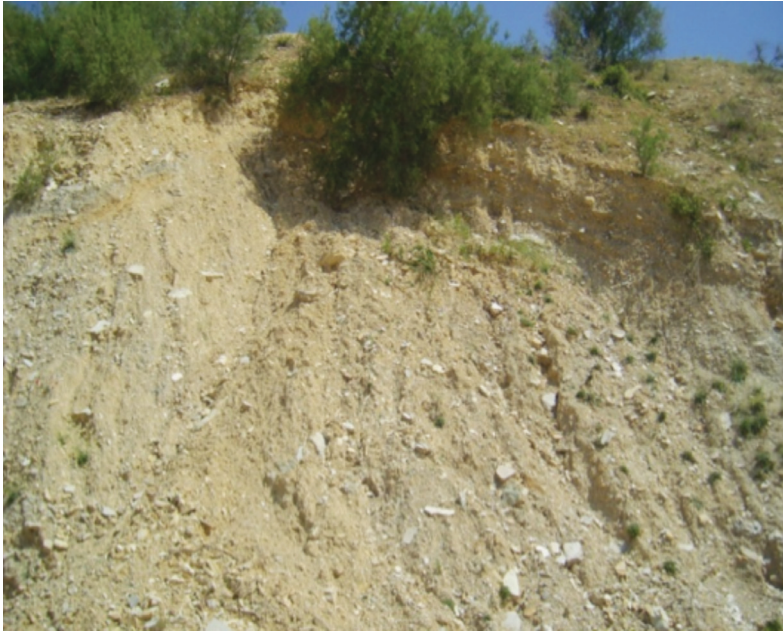
Şekil 9. Geriye dönük analizi yapılan pasa şevi duraysızlığı.

Figure 9. The spoil slope instability for which back analysis was performed.

makaslama dayanımının etkin olduğu Ulusay vd. (1994) tarafından vurgulanmıştır. Ulusay vd. (1995a), Ulusay vd. (1995b), Kaşmer vd. (2006) gibi bazı çalışmalarda da farklı birimlerden oluşmuş pasa yığınları için duraysızlık esnasında artık makaslama dayanımı özelliklerinin geçerli olduğu belirlenmiştir. Bu çalışmada da pasa malzemesinin duraysızlık anında etkin olan makaslama özelliklerinin tayini amacıyla geriye dönük analizler gerçekleştirilmiştir. Bu amaçla Yaylık tepe güneyindeki pasa yığnında daha önceki yıllarda gelişmiş bir duraysızlık (Şekil 9) için iki farklı doğrultuda arazi ölçüleriyle hazırlanmış kayma kesitleri boyunca geriye dönük analizler yapılmıştır.

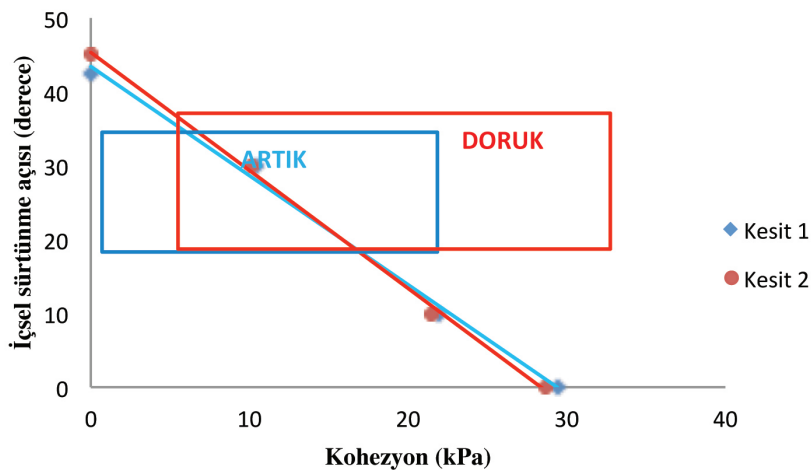
Şekil 12. Geriye dönük analiz sonuçları ile laboratuvarında belirlenen makaslama dayanım parametreleri aralığının karşılaştırılması.

Figure 12. The comparison of the back analysis results and the range of shear strength parameters determined in the laboratory.

olan artık makaslama dayanımı özelliklerinin değişim aralığı içinde yer almaktadır. Geriye dönük analizler sonucunda belirlenen zarfların kesişme konumlarının artık makaslama dayanımı parametreleriyle uyum içerisinde olması göz önünde bulundurularak, bundan sonraki bölümlerde verilen tasarıma yönelik duraylılık analizlerinde pası malzemesinin artık makaslama dayanım özellikleri kullanılmıştır.

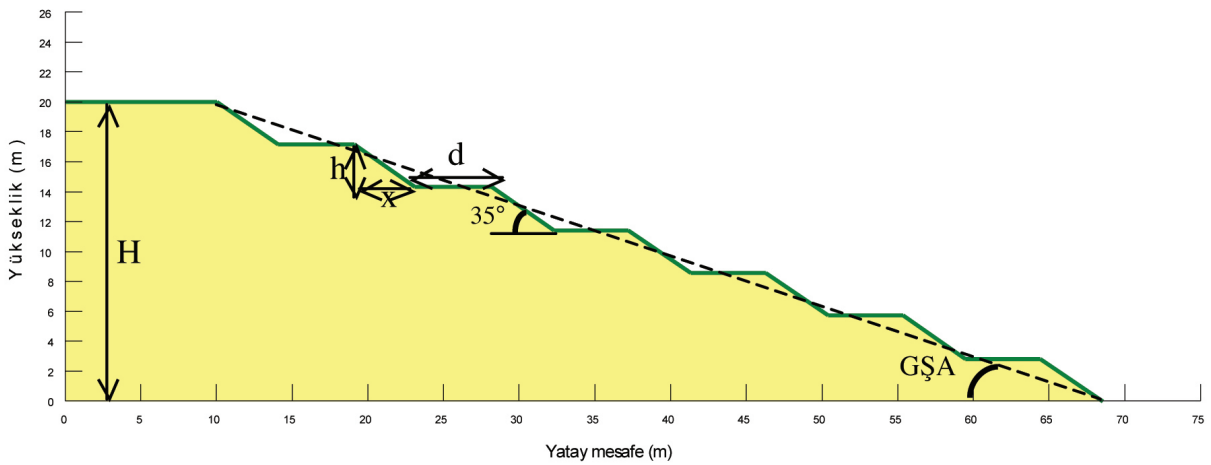
Şekil 16. 20 metrelik şev yüksekliği için çok basamaklı şev düzenlemesi ve kullanılan değişkenler.

Figure 16. Multi-bench slope design and the variables used for the 20 m slope height.

3 m ve basamak genişliğinin en az 5 m olacak şekilde düzenlenmesi hususundaki maddesi dikkate alınmıştır. Çalışma alanındaki pasaya ait döküm açısının  $35^\circ$  olması nedeniyle, çok basamaklı şev düzenlemelerindeki basamak şev açısı olarak bu değer dikkate alınmıştır. 10, 20 ve 30 metrelik şev yükseklikleri için yapılan çok basamaklı şev düzenlemeleriyle ilgili olarak kullanılan değişkenler Çizelge 4'te verilmiş olup, 3 farklı şev yüksekliği için gerçekleştirilen çok basamaklı şev düzenlemeleri için elde edilen genel şev açısı değerleri  $19^\circ$  civarındadır. Bu değer, tek basamaklı şev düzenlemeleri için  $F = 1.3$  ve  $F = 1.5$  durumları için elde edilen genel şev açısı değerlerinden düşük olduğu görülmektedir. 20 metrelik yükseklik için öngörülen çok basamaklı şev düzenlemesi örnek olarak Şekil 16'da verilmiştir.

Burada; H: şev yüksekliği, d: basamak genişliği, h: basamak yüksekliği, x: basamağın yatay uzunluğu, BŞA: basamak şev açısı, GŞA: genel şev açısı ve n: basamak sayısıdır.
