MAY BARAJINA

DÜŞEN ÜÇ GÖKTAŞI

D. Doğu Ateş

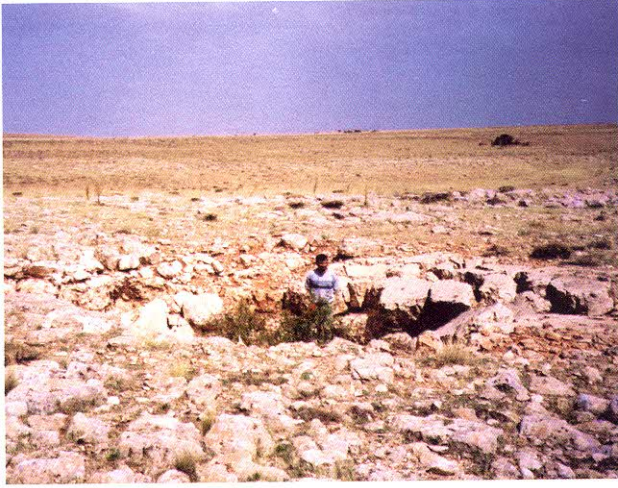
Taşkale (Karaman) güneyinde oluşmuş bir çökme dolini
