1999'DA 2. DEPREM NOTLARI VE 2. DEPREM DERSLERİ:

12 KASIM 1999 DÜZCE-KAYNAŞLI DEPREMİ

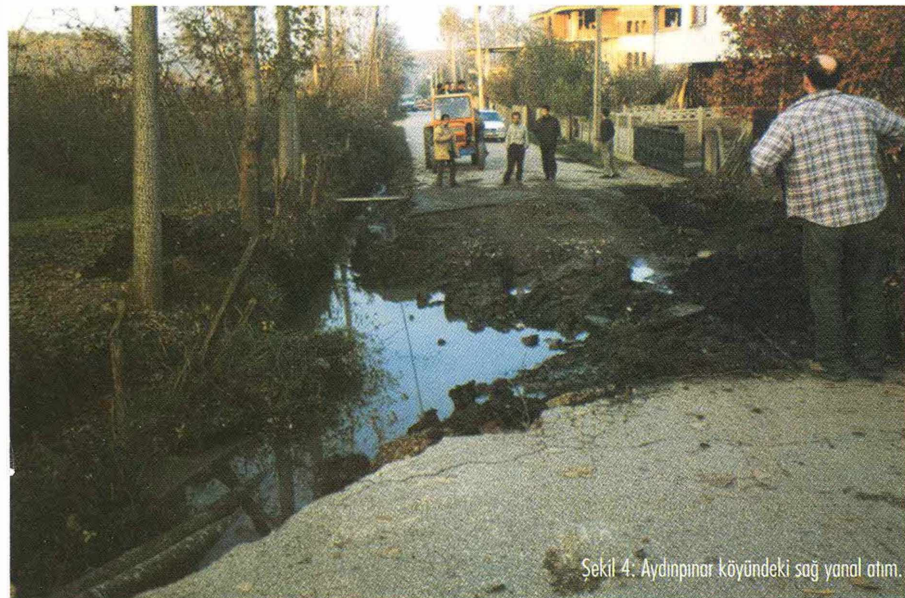
Şekil 4: Aydınpınar köyündeki sağ yanal atım.

çok küçük miktarda gelişmiştir (Ankara Üniversitesi⁽³⁾ ve Hacettepe Üniversitesi⁽⁴⁾ araştırma gruplarınınca hazırlanan yazı ve raporlar). 12 Kasım 1999 depremi sonrasında aynı yerde yapılan gözlemler ile yol üzerinde 2.30 m, bahçelerde sulama arklarında 2.40 m sağ yanal atım belirlenmiştir (Şekil 4). Bu bize 12 Kasım depreminin 17 Ağustos 1999 depreminde oluşan yüzey kırıklarını bıraktığı yerden alarak Kaynaşlı doğusuna kadar getirdiğini göstermektedir (Şekiller 5, 6 ve 7).

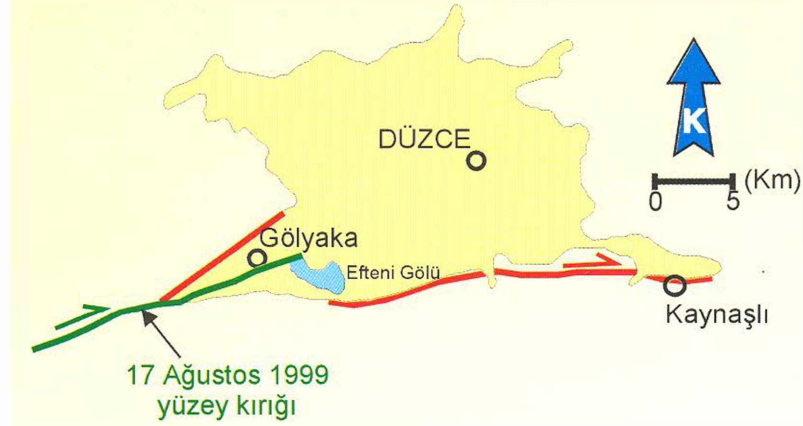
Şekil 6: 17 Ağustos 1999 depremi ile gelişen yüzey kırığı

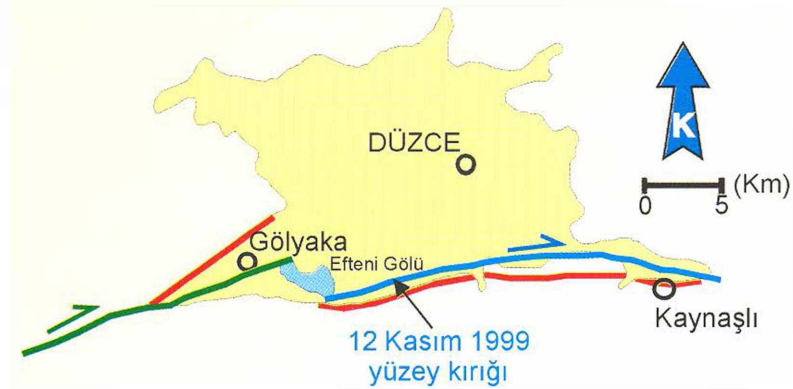
17 Ağustos ve 12 Kasım depremleri ile gözlenen yüzey kırıkları bize Kuzey Anadolu Fayının güncel sismik aktivitesini daha yaşlı kollar üzerinde sürdürmediğini, bunun yerine çek-ayır tipinde gelişen Düzce Ovasını en kısa yoldan tek bir hat boyunca geçmeye çalıştığını göstermektedir⁽⁵⁾. Diğer bir deyişle, Kuzey Anadolu Fayı tek bir hat gibi davranmaya çabalamaktadır. Bu konu Ankara Üniversitesi, Jeoloji Mühendisliği Bölümü öğrencileri tarafından kurulan "Tektonik Araştırma Grubu"na incelenmektedir ve Kuzey

Şekil 7: 12 Kasım depremi yüzey kırığı ve 17 Ağustos yüzey kırığı ile birlikte Kuzey Anadolu fayının tek bir hat olarak davranma çabası

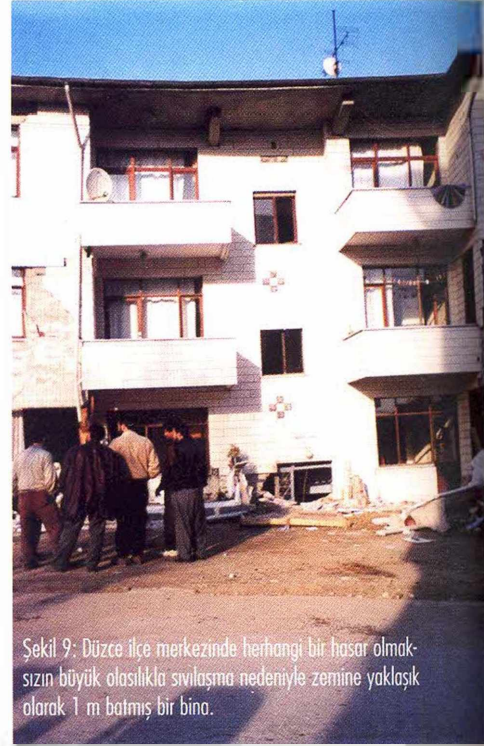
le Adapazarı'nda gözlenen sivilaşma, bu deprem sırasında Kaynaşlı'da gözlenmemiş, Düzce'de ise ancak birkaç noktada zemine batan binalardan (Şekil 9) kestirilebilmiştir. Ancak, sivilaşmalar yüzey kırığı üzerinde yalnız birkaç noktada yüzeye çıkan sivilaşmış malzeme (Şekil 10) ile net gözlenebilmiştir. Depremden etkilenen büyük yerleşim birimlerinden birisi de Bolu kent merkezidir. Bolu kent merkezinin güneyindeki mahallelerde (özellikle Karamanlı

Şekil 9: Düzce ilçe merkezinde herhangi bir hasarsızın büyük olasılıkla sivilaşma nedeniyle zemine yaklaşık olarak 1 m batmış bir bina.

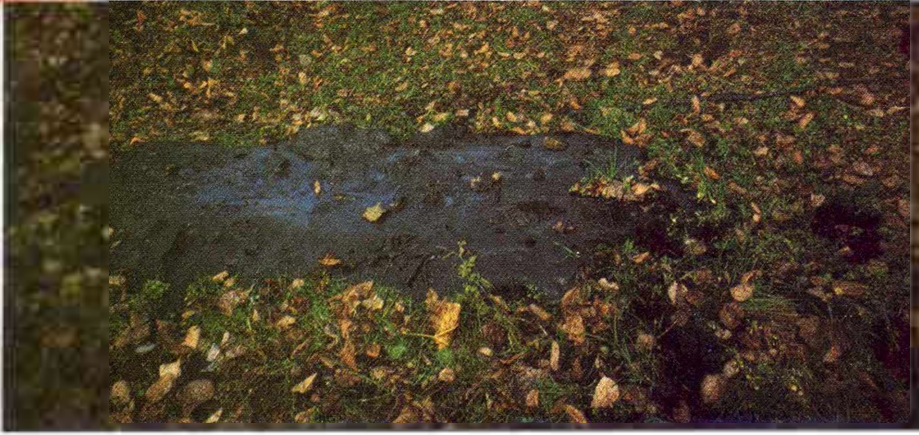
Şekil 10: Yüzey kırığı boyunca açığa çıkmış sıvılaşmış malzeme.

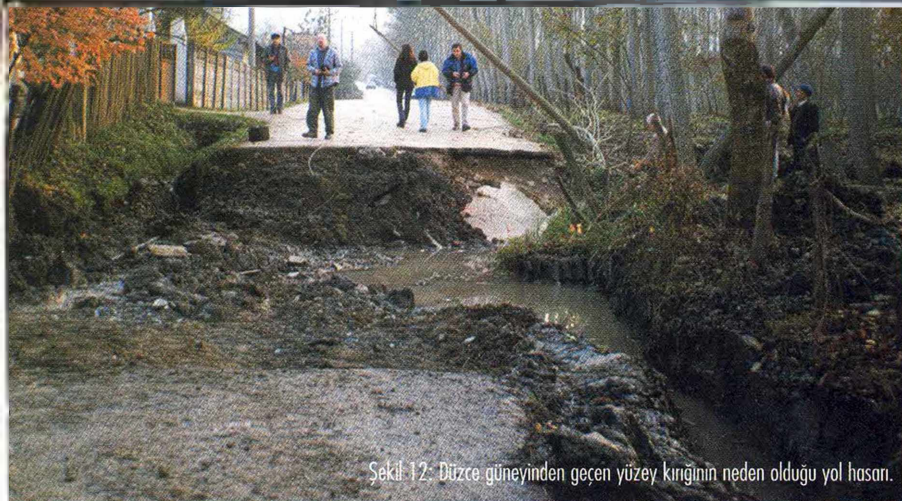
Düzce-Kaynaşlı hattının güneyinden yaklaşık olarak doğu-batı doğrultusuyla geçen yüzey kırığı, köy yollarında atımlara (Şekil 12) ve kabarmalara neden olmuştur.

Şekil 12: Düzce güneyinden geçen yüzey kırığının neden olduğu yol hasarı.

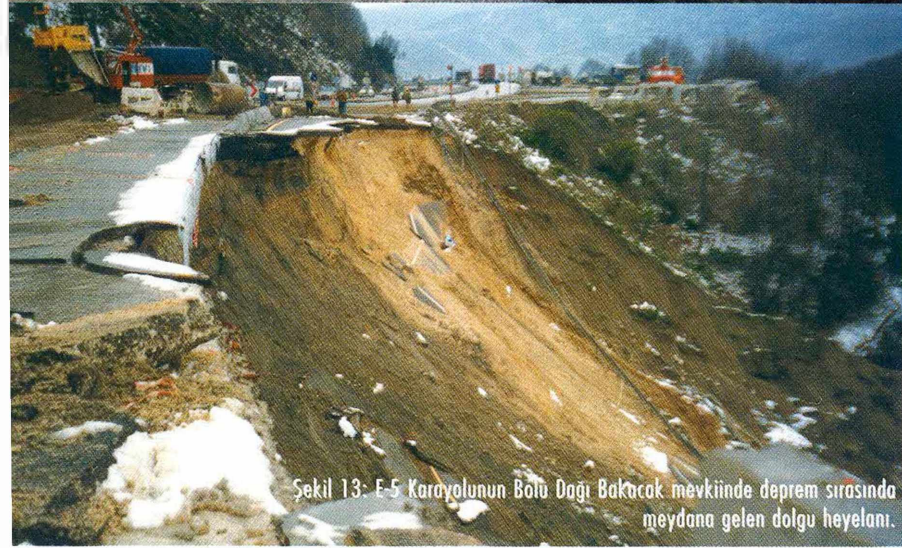
dolgu kaymış (Şekil 13) ve yolun bir şeridi ulaşımına kapanmıştır. Buna karşın, Bolu Dağında E-5 karayolunun forekazık sistemi ile iyileştirilen kesimlerinde (Şekil 14) ise hiç bir hasar oluşmamıştır. Buna ek olarak, Bolu Dağında önlem alınmadan dolgu yapılarak kazanılan alanlar üzerindeki tesislerin hemen hepsinde hasar gözlenirken, doğal zeminler üzerindeki tesislerde ya hiç hasar oluş-

Şekil 13: E-5 Karayolunun Bolu Dağı Bakırçak mevkiinde deprem sırasında meydana gelen dolgu heyelanı.

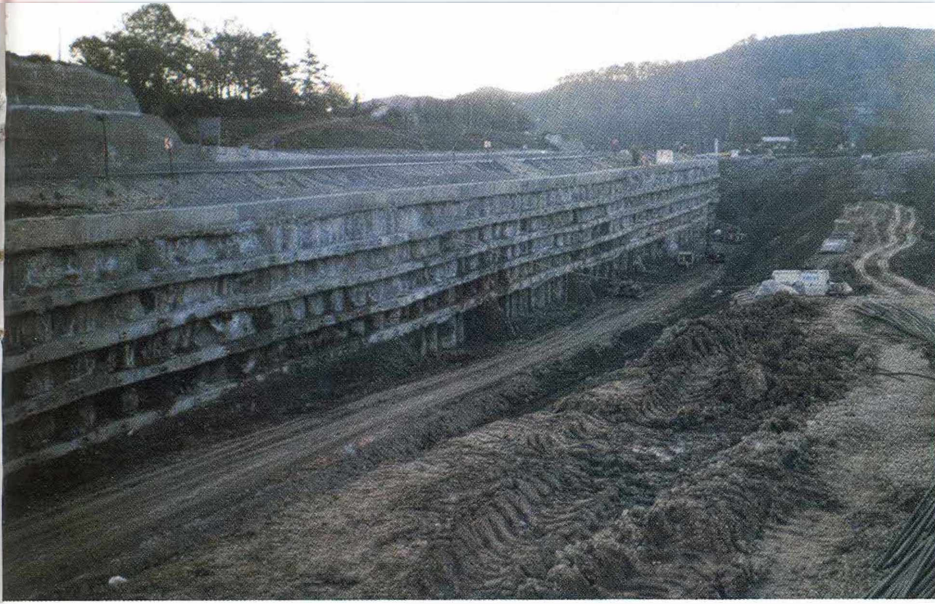
Şekil 14: E-5 Karayolunun Bolu Doğu'nda forekazık sistemiyle güçlendirilmiş kesiminden bir görünüm (Bu bölüm depremden etkilenmemiştir).

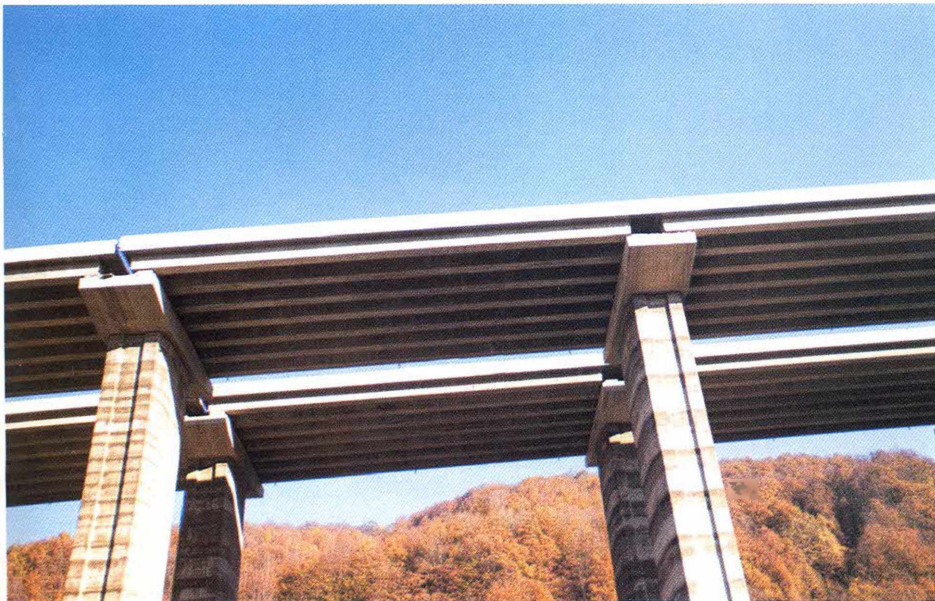
Şekil 16: Viyodük tabliyelerinin batı doğrultusundaki hareketi.
