Çeken Akıntı Bölgelerinin Belirlenmesinde Kullanılan Yöntemlere Örnekler

Cihan Şahin, Yıldız Teknik Üniversitesi İnşaat Müh. Bölümü, cisahin@inm.yildiz.edu.tr

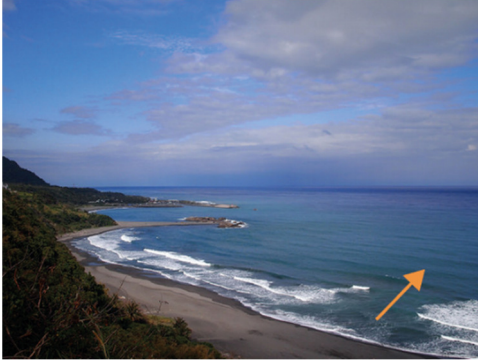
Şekil – 1: Açığa doğru akıntıdan dolayı dalga kırılmasının oluşmaması ve çeken akıntı bölgesinin belirlenmesi (<https://fatyak-kayaks.co.uk>).

- i. çalkantılı bir su kanalı;
- ii. denize doğru bir hat üzerinde ilerleyen köpük, yosun veya birikinti;
- iii. dalgalar kıyıya yaklaşırken gelen dalga yapısında farklı kırılmalar (Şekil 1) ve
- iv. kırılma bölgesinin ötesinde farklı renkteki su bölgelerinin oluşması (Şekil 2).

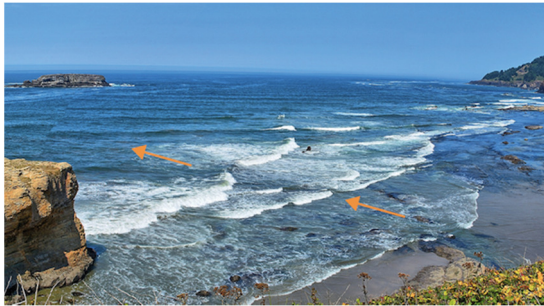
Şekil – 2: Çeken akıntı çok belirgin olmasa da dalgalar arasında farklı renkteki su bölgelerinin oluşması ile anlaşılabilir (<https://fatyak-kayaks.co.uk>).

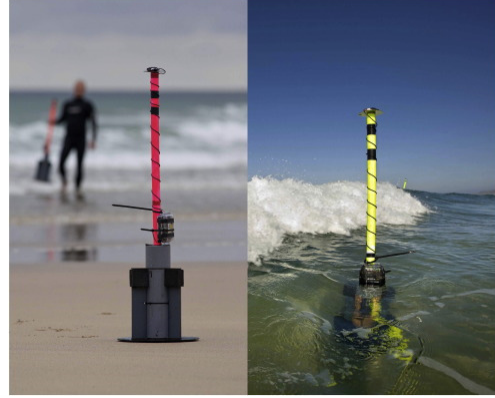
Şekil – 3: Çeken akıntı ölçümünde kullanılan GPS ile donatılmış sürüklenen cisimler (Scott vd, 2016).

Avustralya’da teodolit ya da GPS (Global Positioning System) kullanılarak çeken akıntıda serbest şekilde sürüklenen cisimlerin konumlarının ölçülmesiyle çeken akıntı sürüklenme ölçümleri gerçekleştirilmiştir (Short ve Hogan, 1994). Bunun gibi Lagrange akım inceleme yöntemine dayanan çeken akıntı ölçümleri son yıllarda daha popüler olarak kullanılmaktadır (McCarroll vd, 2014; Scott vd, 2016). GPS ile yapılan sürüklenme ölçümleri gibi yöntemler daha az kurulum zamanı, daha güvenli uygulama, daha fazla hareketlilik ve çeken akıntının yörüngesini yakalayabilme gibi avantajlara sahiptir. GPS

ile donatılmış sürüklenen cisimler (Şekil 3) California, Fransa ve Avustralya kıyılarında çeken akıntı hızının ölçülmesinde sıklıkla kullanılmıştır (MacMahan vd., 2010). Genellikle, beş ya da daha fazla sürüklenen cisim çeken akıntının içine bırakılır ve kıyadaki gözlemciler tarafından bilgisayarlar ile gerçek zamanlı olarak takip edilirler. Bu sistemler bir metreden daha az doğrulukla ölçüm yapabilmektedir (Schmidt vd., 2003).

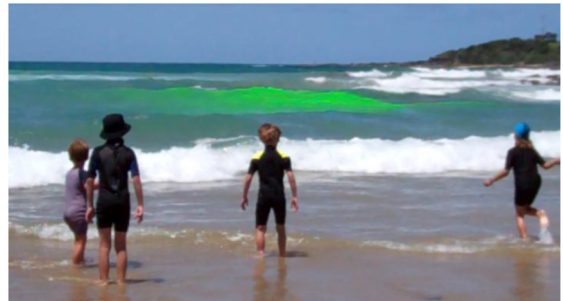
Şekil – 6: Wye Nehri, Victoria, Avustralya'da çeken akıntı farkındalık ayı kapsamında suya boya enjekte edilerek insanların bilgilendirilmesi (LSV News, 2013).

2013 yılı Ocak ayı, Victoria, Avustralya'da çeken akıntı farkındalık ayı olarak belirlenmiş ve bir ay boyunca çeşitli koy ve kıyılara çevreye zararsız boya enjekte edilerek çeken akıntının yapısının nasıl olduğu ve yüzücüler için tehlikeleri vurgulanmıştır (LSV News, 2013; Şekil 6). Ülkemizde de bu tip farkındalık etkinliklerinin düzenlenmesi ve gelişmiş yöntemler kullanılarak çeken akıntı bölgelerinin belirlenmesine yönelik bilimsel çalışmaların gerçekleştirilmesi suda boğulma olaylarından dolayı kayıpların azalmasında önemli rol oynayacaktır.
