## VAN (TABANLI-EDREMIT) DEPREMLERİ RAPORU

### 1.GİRİŞ

Bölümü Öğretim Üyesi Prof. Dr. Hasan SÖZBİLİR ve Dokuz Eylül Üniversitesi Jeoloji Mühendisliği Bölümü Araştırma Görevlisi Yük. Müh. Çağlar ÖZKAYMAK'tan oluşan heyeti görevlendirmiştir. Heyet, 27-29/10/2011 tarihleri arasında yerinde ayrıntılı inceleme ve gözlemlerde bulunmuş, çalışmalarını 16.11.2011 tarihinde tamamlayarak raporunu Oda Yönetim Kuruluna sunmuştur.

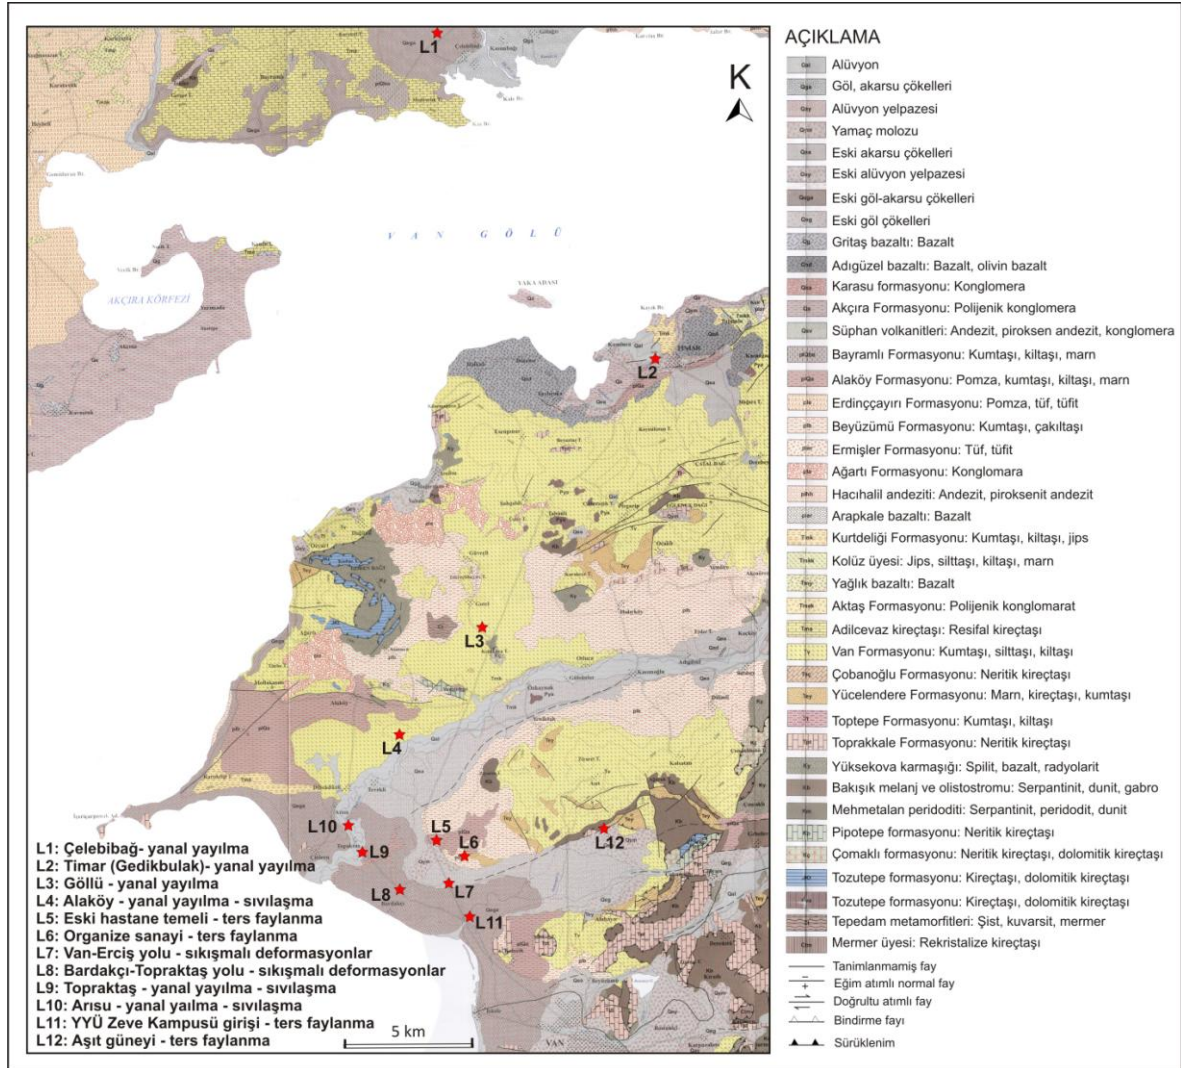
27–29 Ekim 2011 tarihleri arasında yapılan arazi çalışmalarında, Erciş İlçesi ile Van ili arasında kalan bölgede Van-Erciş depremi sırasında gelişmiş olan yüzey deformasyonları incelenmiştir (Şekil 6). Bu deformasyonların büyük bir bölümü deprem sırasında gelişen sismik sarsılma ve yerçekimi kuvveti (gravite) ile ilişkilidir. Bunların yanında bölgedeki stres dağılımına bağlı olarak gelişen sıkışma kökenli yüzey deformasyonları da gelişmiştir. Gözlenen yüzey deformasyonları Van-Erciş depreminin sismik jeomorfolojik göstergeleri olarak değerlendirilebilir. Sismik jeomorfoloji deprem sırasında veya hemen sonrasında yeryüzünde/yeryüzüne yakın kesimlerde meydana gelen değişimleri/deformasyonları ve bu

**Şekil 6.** 23 Ekim 2011 Van depreminde oluşmuş olan yüzey deformasyonlarının yerlerini gösteren jeoloji haritası (MTA, 2008).

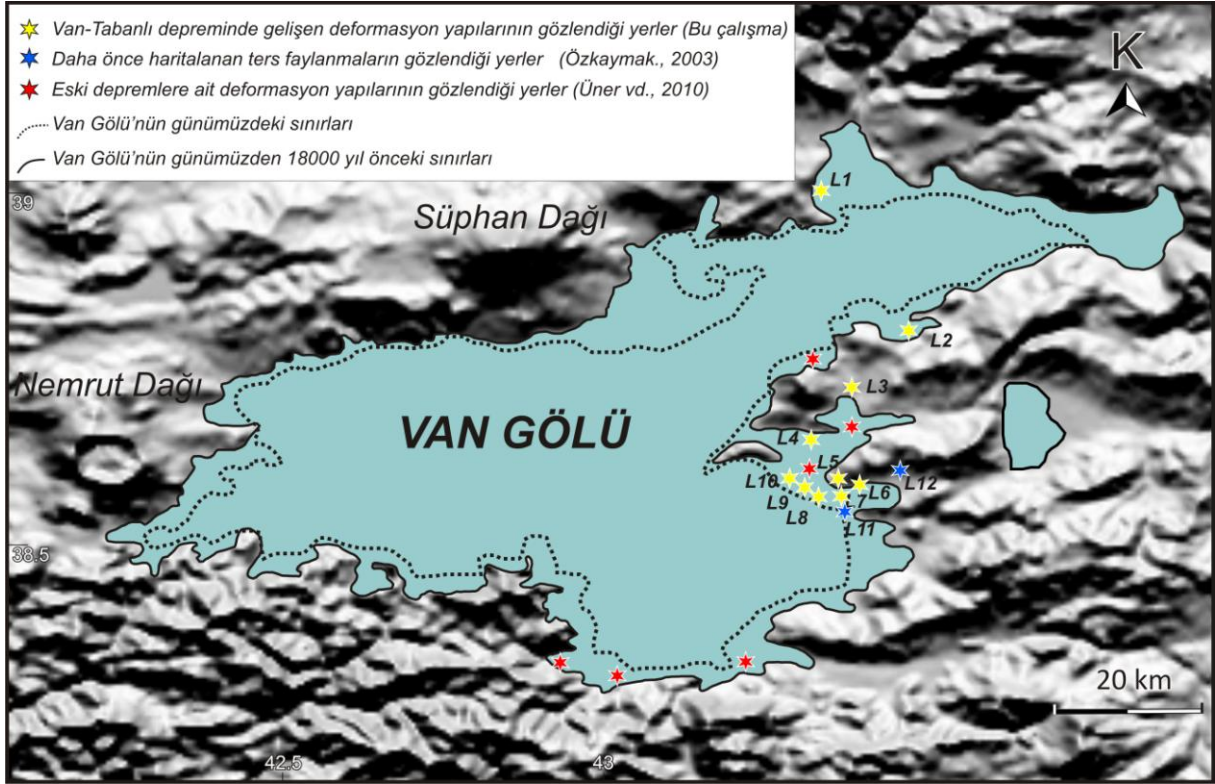
Bugün 1646 metrede olan Van Gölü'nün su seviyesinin son buzul dönemi sonrası (yaklaşık 18 bin yıl önce, Geç Pleyistosen) yaklaşık 72 m daha yukarıda, 1718 m kotlarına kadar ulaştığı bilinmektedir (Şekil 8, Özkaymak, 2003; Üner, 2003). Göl seviyesindeki yükselme ve çekilme süreci içinde oluşan çökeller, Üst Pleyistosen oluşukları kapsamında toplanmıştır. Van Gölü Formasyonu olarak tanımlanan bu tortullar eski göl, göl-akarsu ve yelpaze çökellerinden oluşur. Üner vd. (2010) tarafından 23 Ekim 2011 Van depreminden önce yapılan çalışmalarda, Van Gölü doğu kıyısı boyunca Van Gölü formasyonu içinde eski depremlere ait deformasyon yapıları tanımlanmıştır (Şekil 8). Burada vurgulanması gereken önemli bir husus 23 Ekim 2011 Van depremi sırasında oluşan deformasyon yapılarının lokasyonları ile Üner vd. (2010)'nin eski depremlere ait olduğunu düşündükleri deformasyon yapılarının gözlemlendiği alanların önemli oranda çakıştığıdır. Bu verilere göre, hem eski depremlere ve hem de yeni depreme ait deformasyon yapıları Van Gölü'nün eski çökellerinde gelişmiştir. Eski deformasyon yapılarıyla son depremde oluşmuş olan deformasyon yapıları arasındaki önemli fark, eski yapılarının Van ilinin hem kuzeyinde ve hem de güneyinde gelişmesi, yeni deformasyon yapılarının ise sadece Van ilinin kuzeyinde gözlenmesidir. Bu durum Van Gölü kıyısı boyunca gözlenen son deformasyonların önemli bir bölümünün henüz suyunu kaybetmemiş genç tortullarda geliştiğini göstermektedir (Şekil 8).

**Şekil 8.** Van gölü doğu kıyısı boyunca Van Gölünün yaşlı çökellerindeki eski depremlere ait deformasyon yapıları (sismitlerin) ile Van-Tabanlı depremi sırasında gelişmiş deformasyon yapılarının gözlemlendiği lokasyonları gösteren kabartı hartiası (eski depremlere ait deformasyon yapılarının yerleri Üner vd., 2010'dan alınmıştır). Tüm deformasyon yapılarının Van Gölü'nün günümüzden 18000 yıl önceki çökelleri içinde geliştiğine dikkat ediniz.

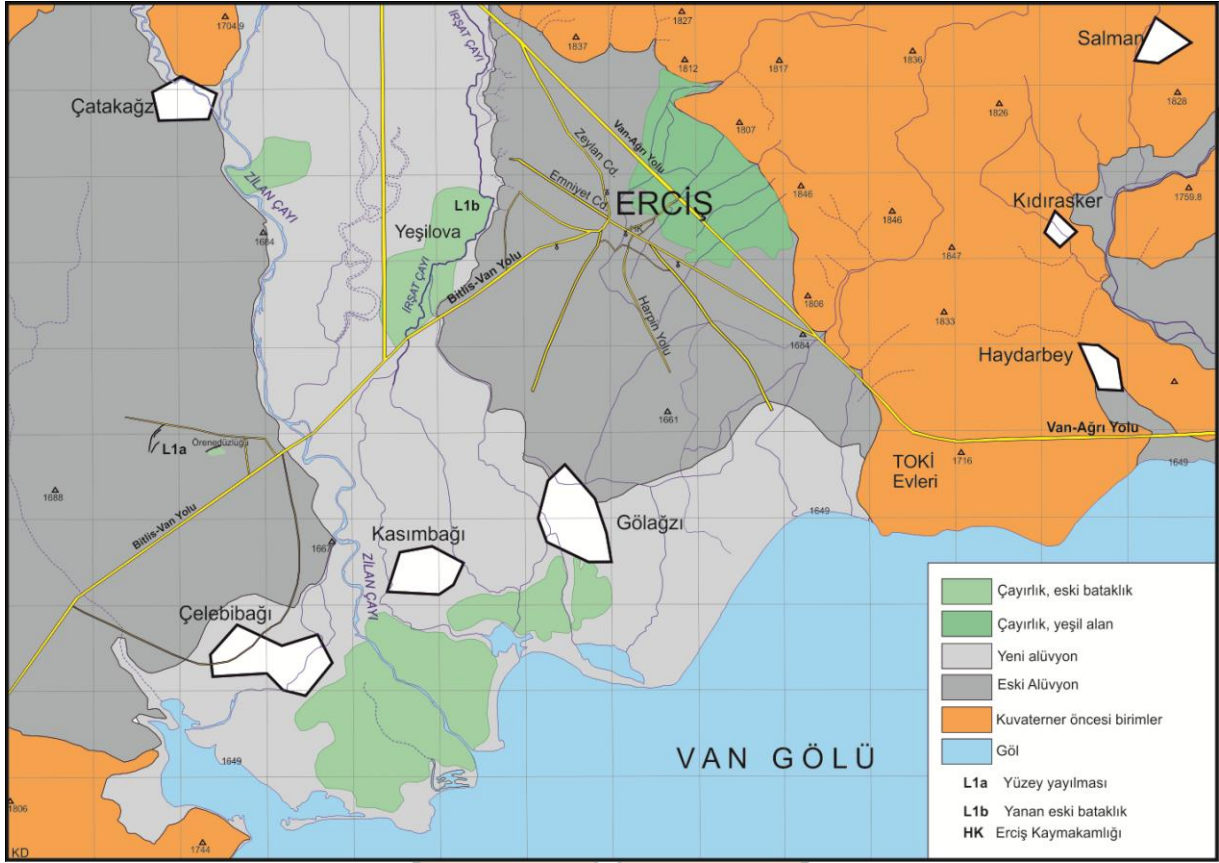
Van-Erciş depremi sırasında gelişmiş olan sismo-gravitasyonel yüzey şekilleri, özellikle Erciş ile Van ili arasında birbirinden bağımsız lokalitelerde saptanmıştır (Şekil 6). Erciş batısında Çelebibağ Beldesi İnönü Mahallesi çevresinde saptanan yüzey deformasyonları 300 m uzunluğunda ve 100 m genişliğindeki zon boyunca gözlenir (Şekil 9). UTM-0353057/4319076 koordinatlarındaki yol boyunca yüzey deformasyonları D-B uzanımlı olacak şekilde gelişmiştir. Burada gözlenen çatlaklar güneye eğimlidir ve normal fay geometrisine uygun bir şekilde güney blokları 50 cm düşmüştür. Yaklaşık 50 m uzunluğundaki bu zon batıya doğru kavis yapacak şekilde güneybatıya doğru döner ve 200–250 m uzunluğundaki K40°–50°D doğrultulu bir deformasyon zonuyla birleşir. Heyelanın taş bölgesini oluşturan zon içinde güneybatıya doğru eğimli, normal fay geometrili ve birbiriyle bağlantılı çok sayıda yüzey çatlağı/kırığı bulunur. Deformasyon zonu içinde kalan bloklar kuzeybatıya doğru eğimlidir ve kuzeybatıdan güneydoğuya doğru blok eğimlerinde artış (geriye doğru çarpılma; 'back tilting') gözlenir (Şekil 10). Deformasyon zonu güneye doğru önce K–G doğrultusuna daha sonra, D–B doğrultusuna dönüş gösterir. Bu özellikleriyle deformasyon zonu, bir bütün olarak güneydoğuya doğru eğimli ve geniş kavisli, yanal yayılma yapıları da içeren listrik bir heyelan niteliği sunar.

**Şekil 9.** Erciş yerleşim alanının ve Çelebibağı Mevki'inde gözlenen heyelan/yanal yayılmanın jeolojik haritadaki yeri.

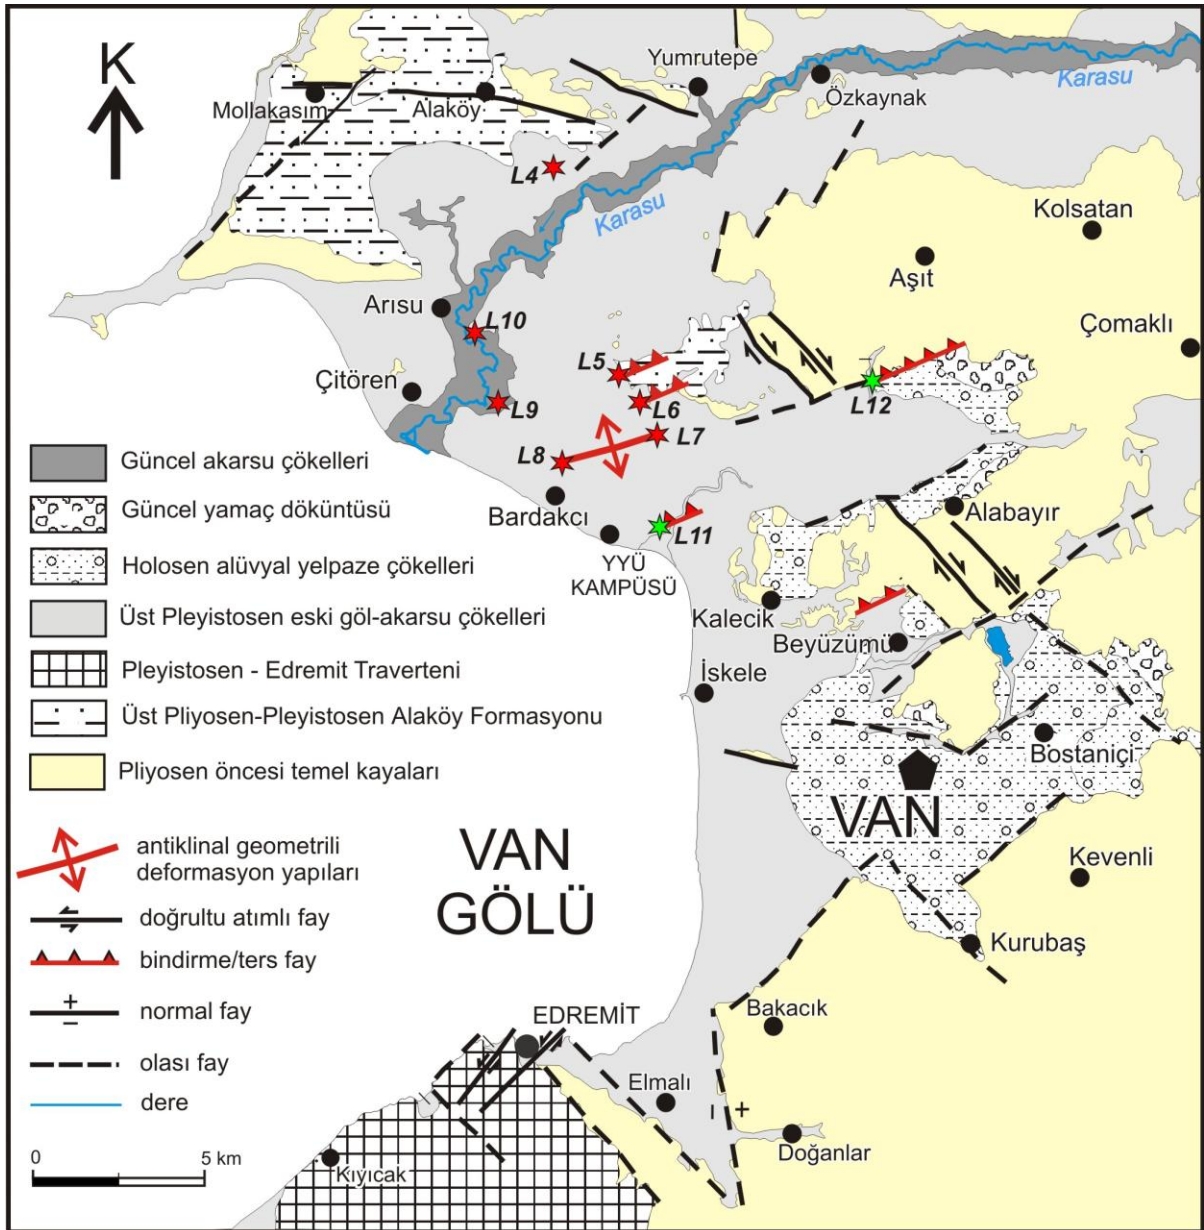
Ayrıca, aynı zon içinde Pliyo–Kuvaterner ve Üst Pleyistosen–Holosen birimlerini kesen ters/bindirme fay hatları da saptanmıştır. Benzer aktif fay hatları Özkaymak (2003) tarafından yapılan çalışmada, Van il merkezi kuzeyinde yer alan Beyüzümü Köyü kuzeyinde, 100. Yıl Üniversitesi Yerleşkesi girişinde ve Aşıt Köyü güneyinde haritalanmıştır (Şekil 17).

★ Van-Tabanlı depreminde gelişen deformasyon yapılarının gözlemlendiği yerler (Bu çalışma)

★ Daha önce haritalanan ters faylanmaların gözlemlendiği yerler (Özkaymak., 2003)

bindirme zonunun varlığı ortaya çıkar (Şekil 17). Söz konusu fayların kinematik verileri 23 Ekim Van depremini oluşturan fayın odak mekanizma çözümüyle uyum sağlamaktadır.

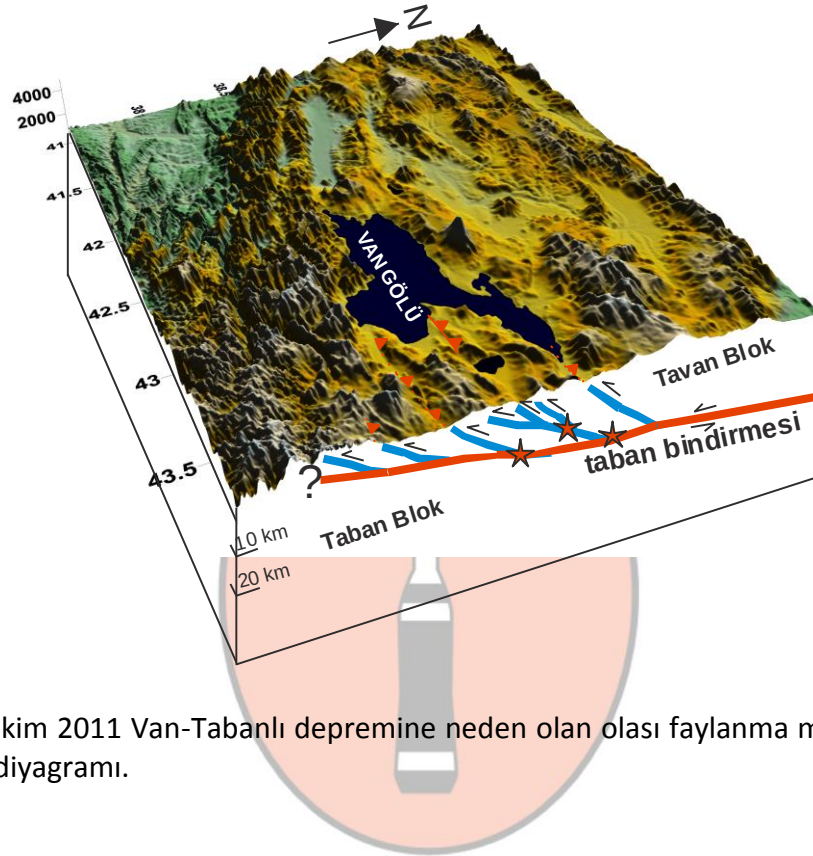
Bu tür yapıların doğru tanımlanması, ayrıntılı Genç Tektonik, özellikle Kuvaterner jeolojisi ve jeomorfolojisi haritalarının (1/25.000, 1/5000 ölçeğinde) hazırlanmasına bağlıdır. Bu tür haritalar olmadan diri fayların geçtiği bölgelerin yapılaşmaya açılması ciddi oranda can ve mal kayıplarına yol açar. Van depremiyle ilişkili olarak gözlediğimiz deformasyon yapıları ile bölgede daha önce yapılmış çalışmalar birlikte değerlendirildiğinde, depremlerin kuzeye eğimli ana bir bindirme zonu üzerinde gelişmekte olan fay kolları tarafından yaratıldığı ortaya çıkmaktadır (Şekil 23).

**Şekil 23.** 23 Ekim 2011 Van-Tabanlı depremine neden olan olası faylanma mekanizmasının 3 boyutlu blok diyagramı.

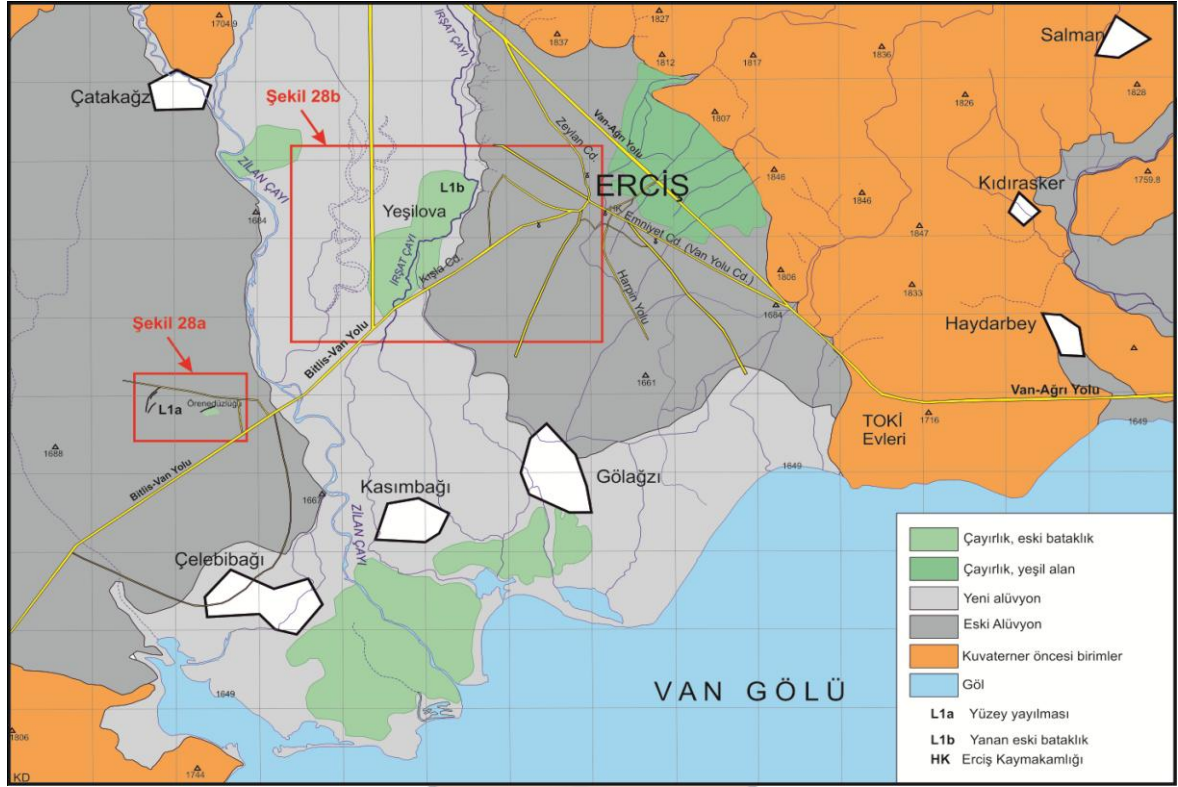
Depremden ağır hasar gören Erciş ilçesi ve çevresinde yapılan incelemelerde İlçe Merkezi ile İlçeye bağlı Çelebibağ, Kasımbağı, Çatakdibi, Nişancı, Ekinciler, Aşağıışıklı, Yukarıışıklı gibi birçok belde ve köyün alüviyal yelpaze çökelleri veya Zilan ve İrşat çayları ve bunlara bağlanan irili-ufaklı bir çok dere yatağı ve taşkın ovasında biriken alüviyal malzeme, bataklık ile bu çayların Van Gölü’ne döküldüğü yerde oluşturduğu deltalar üzerinde yer aldığı (Şekil 28 ve 29),

**Sekil 28.** Erciş ilçe merkezi ile bağlı belde ve köylerin oturduğu bölgenin jeolojik haritası.

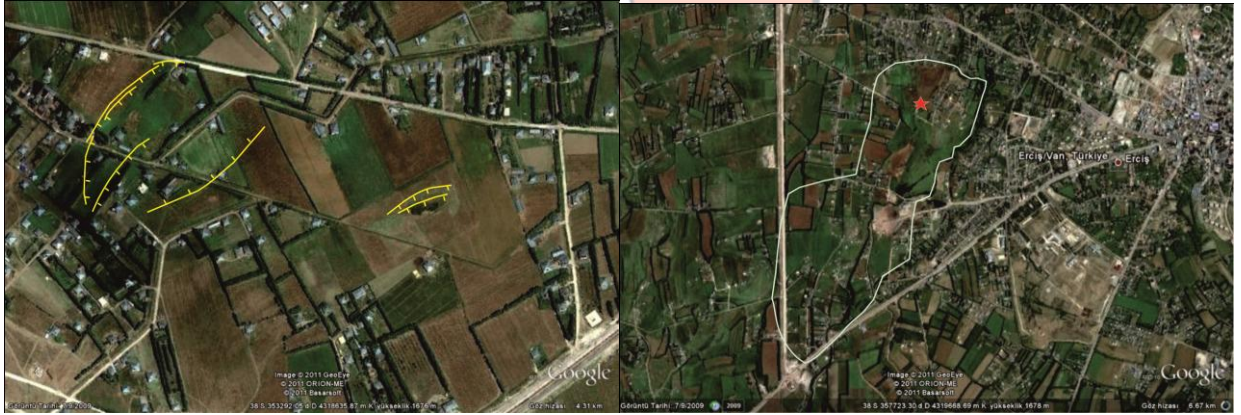
**Sekil 29. (a)** Çelebibağ beldesinde gözlenen deformasyonların lokasyonları ile **(b)** Erciş ilçe merkezinde eski bataklık alanlar üzerine kurulu mahalleleri gösteren uydu görüntüleri. Kırmızı yıldız ile gösterilen lokalite “medyada yanan toprak” olarak ifade edilen, ancak eski bir bataklık alandaki turba oluşumunun bulunduğu yer.

Erciş ilçesine bağlı Çelebibağ beldesinde bazı hayvan barınakları dışında göçme konumuna gelmiş herhangi bir yapının olmadığı, buna rağmen özellikle İnönü Mahallesi yeraltı suyu seviyesinin sığ, gevşek kumlu- siltli zemin birimlerinin yer aldığı bazı bölgelerde sivilaşmanın geliştiği, sivilaşmanın çok az eğimli bazı bölgelerde oturma ve beraberinde yüzeyde 50 cm'lik hareketi olan bir yanal yayılma neden olduğu, bu yanal yayılmanın yaklaşık 300 m uzunluğunda 100 m genişliğinde bir alanda etkili olduğu, oturma- yanal yayılma sonucunda bazı konutların ağır hasar gördüğü, konutları etkilemese de bazı bölgelerde yüzeysel heyelanların meydana geldiği (Şekil 29a ve 31),

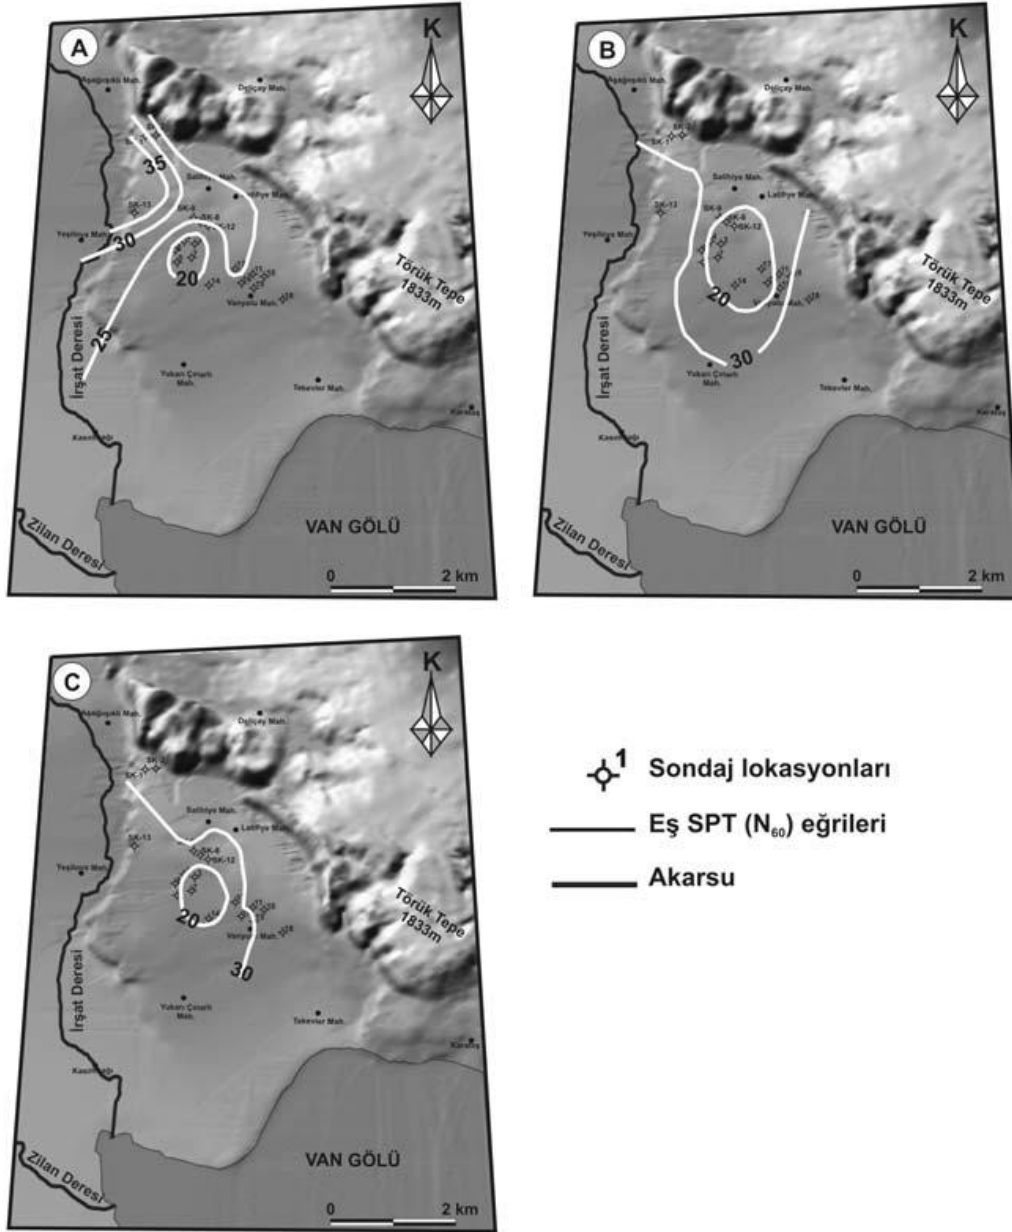
Van depremi öncesi Erciş ovasında yapılan bilimsel ve teknik çalışmalarda, alüvyal yelpaze çökellerinin, Van Gölü seviye değişimine bağlı oluşan gölsel çökeller ile göle boşalan dere alüvyonlarının ardalanmasından oluştuğu, alüvyon malzeme kalınlığının 10–240 m, yeraltı su seviyesinin ise 0–12 m arasında değiştiği, kuzeyden güneye (göle) doğru gidildikçe zemin birimlerinin daha gevşek ve daha ince taneli olduğu, yeraltısuyunun ise yer yer artezyen yaptığı (Özvan vd., 2000),

Erciş şehir merkezinde yapılan 18 adet sondaj ve sondajlar sırasında yürütülen arazi deneyleri ile laboratuvar verilerine dayanarak hazırlanan jeoteknik raporlara göre SPT  $N_{60}$  darbe sayısının şehir merkezinden güneye doğru 20 ve altına düştüğü, kuzeye doğru ise arttığı (Şekil 30; Özvan vd., 2000),

**Şekil 29.** Erciş İlçe merkezi ve çevresindeki zemini oluşturan birimlerin mühendislik özellikleriyle sivilaşma riskinin belirlenmesi amacıyla yapılan sondajlar ile bu sondajlar sırasında yürütülen SPT deney verilerine dayalı SPT  $N_{60}$  darbe sayısı eş kontur haritaları: SPT aralıkları **(A)** 3.00–3.45 m, **(B)** 6.00–6.45 m, **(C)** 9.00–9.45 m ( Özvan vd., 2000).

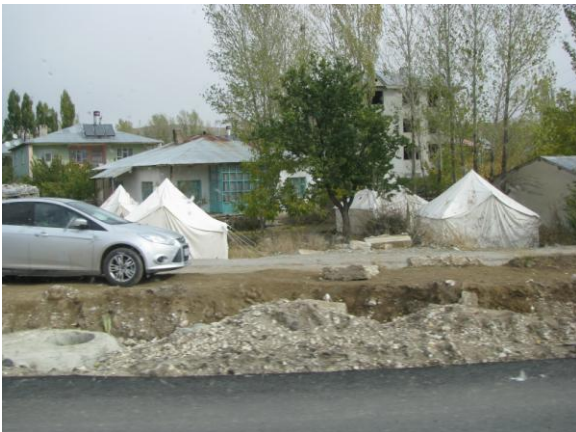
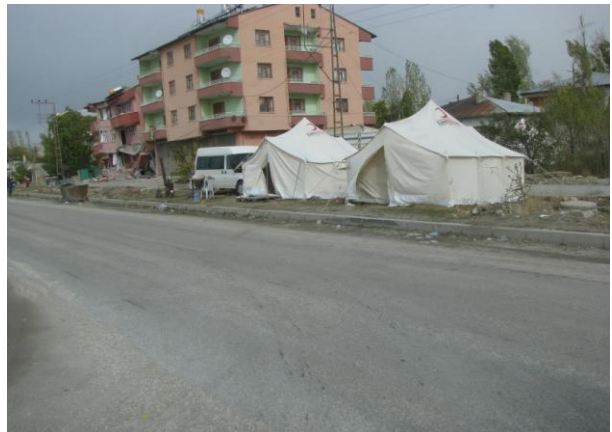
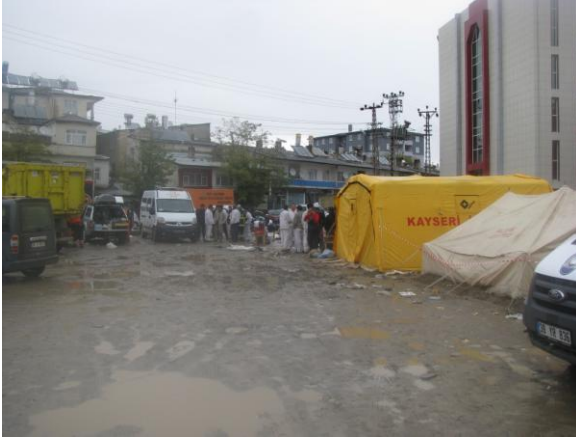
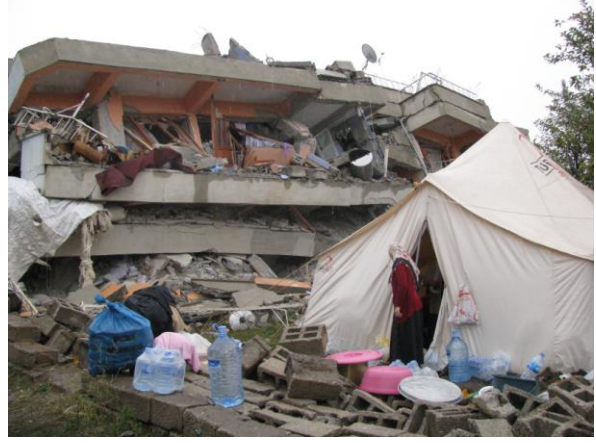
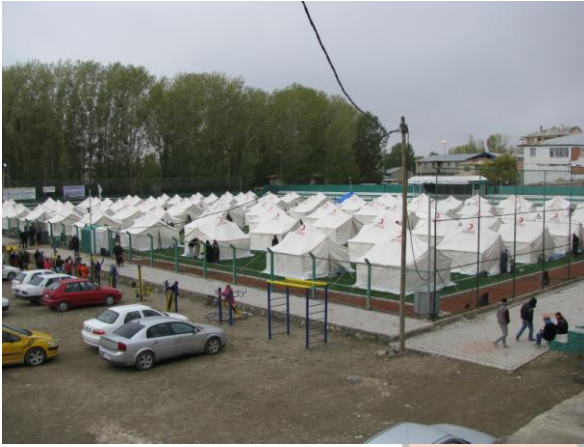
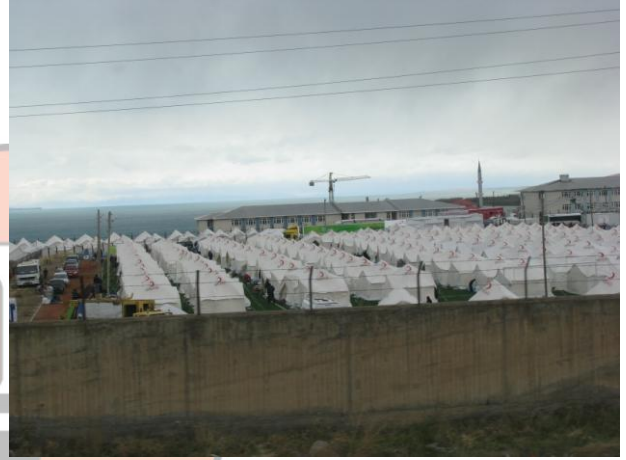
Erciş ile merkezinde bir-iki yer dışında adırların rastgele tek tek veya kümeler halinde sokak ortalarında, kaldırımlarda veya yıkılan konutların hemen yakınlarında düzensiz olarak kurulduğu, dağılık yerleşimin depremden zarar gören insanlara yardımların ulaştırılması, sevk ve idarenin sağlanması ile koordinasyonu zorlaştırdığı (Şekil 37),

**Şekil 37.** Erciř merkezde geliř güzel ve düzensiz olarak farklı yerlere kurulmuř çadırlar ve yardım merkezleri ile Erciř Stadyumu ve Erciř Kapalı Spor Salonu bahçesine kurulan düzenli çadır yerleřimleri gösteren fotoğraflar.

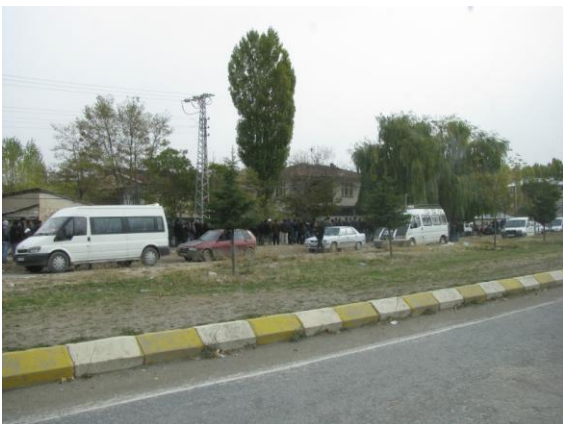
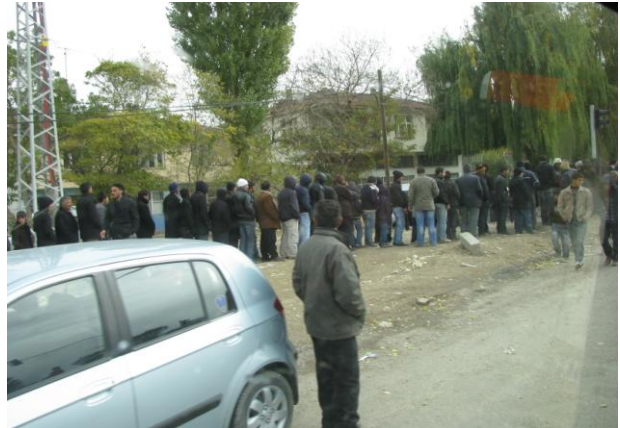
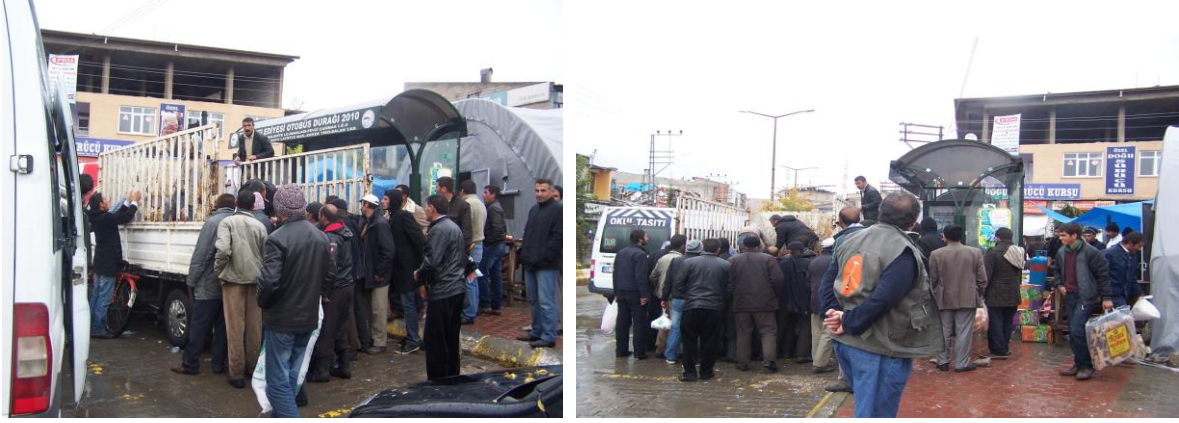
Depremzedelerin barınma, güvenlik ve beslenme ihtiyaçlarının karřılanmasında tam bir düzensizliğin yařandığı, gelen yardımların ihtiyaç sahiplerine ulařtırılamadığı, bölgeye yardım getiren kamu kurum ve kuruluřları ile sivil toplum örgütleri veya kiřilerin Afet ve Acil Durum Merkezi tarafından yeteri kadar koordine edilemediğı, gerekli eřgüdümünün saėlanamadığı, bu nedenle de deprem sonrasında tam bir kaos ve yaėmanın yařandığı (Şekil 38),

**Şekil 38.** Erciş’de uzayan yardım kuyrukları (üstte), ve depremzedelere yardım dağıtımı (altta).
