VAN (TABANLI-EDREMİT) DEPREMLERİ RAPORU

TMMOB Jeoloji Mühendisleri Odası(JMO) tarafından depremi takiben Yönetim Kurulu Başkanı Dünder ÇAĞLAN, Yönetim Kurulu II. Başkanı Hüseyin ALAN, Bilimsel Teknik Kurul Başkanı ve Hacettepe Üniversitesi Jeoloji Mühendisliği Bölümü Öğretim Üyesi Prof. Dr. R.Kadir DİRİK, Bilimsel Teknik Kurul Üyesi ve ODTÜ Jeoloji Mühendisliği Bölüm Başkanı Prof. Dr. Erdin BOZKURT, Mühendislik Jeolojisi Dergisi Editörü ve ODTÜ Jeoloji Mühendisliği Bölümü Öğretim Üyesi Prof. Dr. Tamer TOPAL, Dokuz Eylül Üniversitesi Jeoloji Mühendisliği Bölümü Öğretim Üyesi Prof. Dr. Hasan SÖZBİLİR ve Dokuz Eylül Üniversitesi Jeoloji Mühendisliği Bölümü Araştırma Görevlisi Yük. Müh. Çağlar ÖZKAYMAK'tan oluşan heyeti

görevlendirmiştir. Heyet, 27-29/10/2011 tarihleri arasında yerinde ayrıntılı inceleme ve gözlemlerde bulunmuş, çalışmalarını 16.11.2011 tarihinde tamamlayarak raporunu Oda Yönetim Kuruluna sunmuştur.

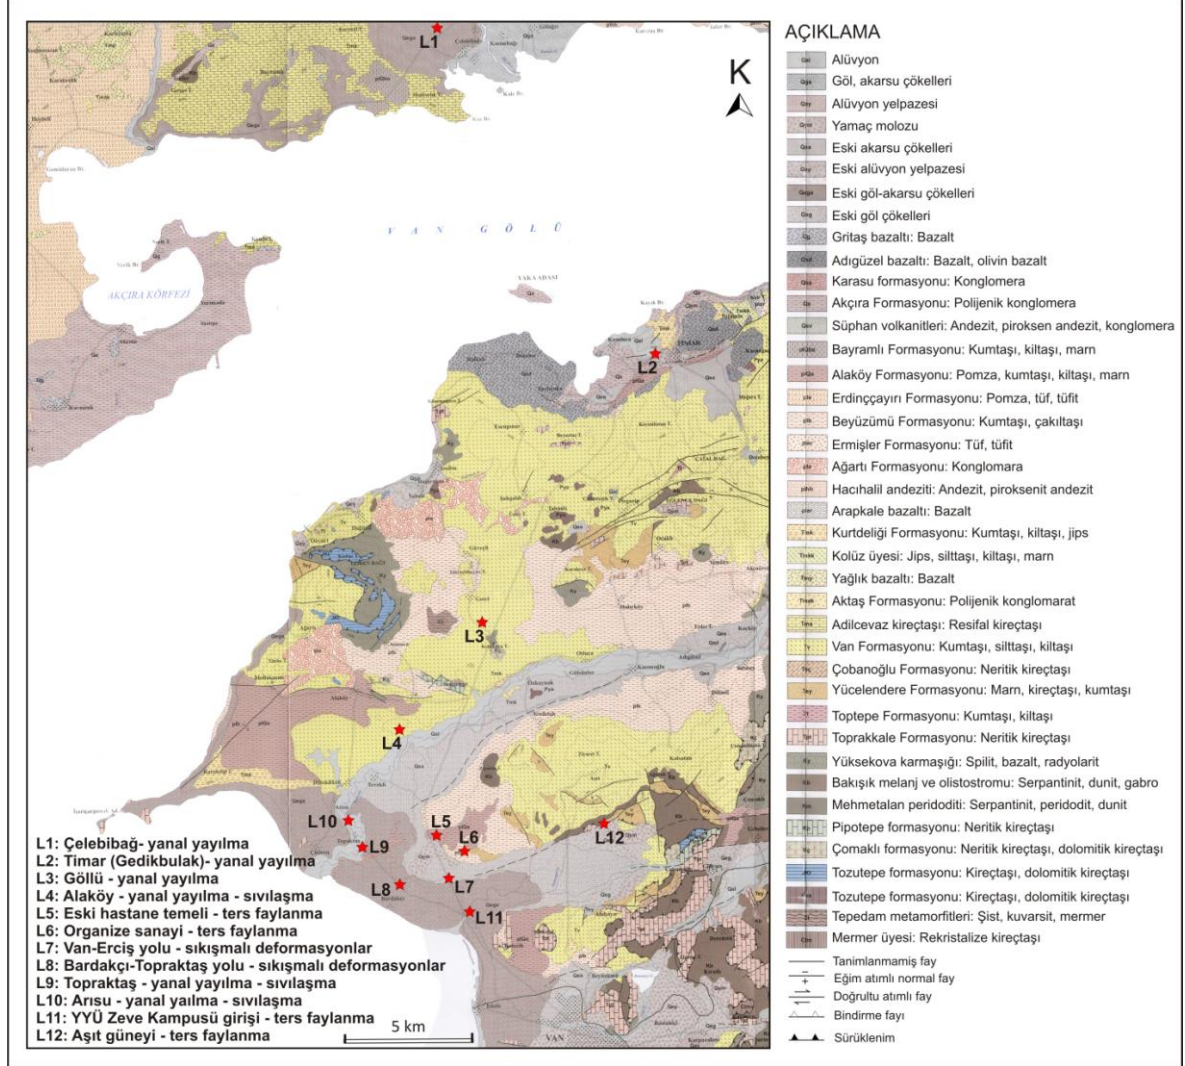
27–29 Ekim 2011 tarihleri arasında yapılan arazi çalışmalarında, Erciş İlçesi ile Van ili arasında kalan bölgede Van-Erciş depremi sırasında gelişmiş olan yüzey deformasyonları incelenmiştir (Şekil 6). Bu deformasyonların büyük bir bölümü deprem sırasında gelişen sismik sarsılma ve yerçekimi kuvveti (gravite) ile ilişkilidir. Bunların yanında bölgedeki stres dağılımına bağlı olarak gelişen sıkışma kökenli yüzey deformasyonları da gelişmiştir. Gözlenen yüzey deformasyonları Van-Erciş depreminin sismik jeomorfolojik göstergeleri olarak değerlendirilebilir. Sismik jeomorfoloji deprem sırasında veya hemen sonrasında yeryüzünde/yeryüzüne yakın kesimlerde meydana gelen değişimleri/deformasyonları ve bu deformasyonların nedenlerini inceler (Dramis ve Blumetti, 2005). Bu tür oluşumların sismik şok sırasında geliştiği kabul edilmektedir (Audemard ve De Santis, 1991). Depremle ilişkili

Şekil 6. 23 Ekim 2011 Van depreminde oluşmuş olan yüzey deformasyonlarının yerlerini gösteren jeoloji haritası (MTA, 2008).

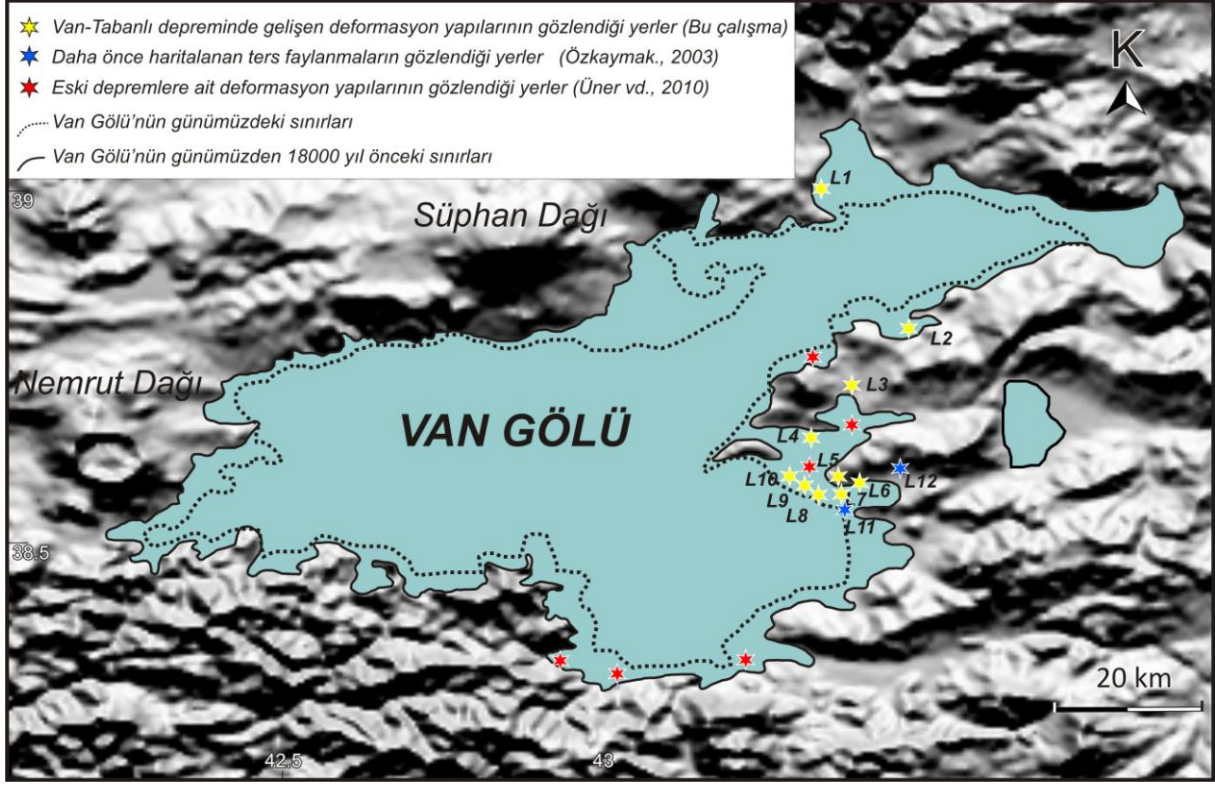
Bugün 1646 metrede olan Van Gölü'nün su seviyesinin son buzul dönemi sonrası (yaklaşık 18 bin yıl önce, Geç Pleyistosen) yaklaşık 72 m daha yukarıda, 1718 m kotlarına kadar ulaştığı bilinmektedir (Şekil 8, Özkaymak, 2003; Üner, 2003). Göl seviyesindeki yükselme ve çekilme süreci içinde oluşan çökeller, Üst Pleyistosen oluşukları kapsamında toplanmıştır. Van Gölü Formasyonu olarak tanımlanan bu tortullar eski göl, göl-akarsu ve yelpaze çökellerinden oluşur. Üner vd. (2010) tarafından 23 Ekim 2011 Van depreminden önce yapılan çalışmalarda, Van Gölü doğu kıyısı boyunca Van Gölü formasyonu içinde eski depremlere ait deformasyon yapıları tanımlanmıştır (Şekil 8). Burada vurgulanması gereken önemli bir husus 23 Ekim 2011 Van depremi sırasında oluşan deformasyon yapılarının lokasyonları ile Üner vd. (2010)'nin eski depremlere ait olduğunu düşündükleri deformasyon yapılarının gözlemlendiği alanların önemli oranda çakıştığıdır. Bu verilere göre, hem eski depremlere ve hem de yeni depreme ait deformasyon yapıları Van Gölü'nün eski çökellerinde gelişmiştir. Eski deformasyon yapılarıyla son depremde oluşmuş olan deformasyon yapıları arasındaki önemli fark, eski yapılarının Van ilinin hem kuzeyinde ve hem de güneyinde gelişmesi, yeni deformasyon yapılarının ise sadece Van ilinin kuzeyinde gözlenmesidir. Bu durum Van Gölü kıyısı boyunca gözlenen son deformasyonların önemli bir bölümünün henüz suyunu kaybetmemiş genç tortullarda geliştiğini göstermektedir (Şekil 8).

Şekil 8. Van gölü doğu kıyısı boyunca Van Gölünün yaşlı çökellerindeki eski depremlere ait deformasyon yapıları (sismitlerin) ile Van-Tabanlı depremi sırasında gelişmiş deformasyon yapılarının gözlemlendiği lokasyonları gösteren kabartı hartiası (eski depremlere ait deformasyon yapılarının yerleri Üner vd., 2010'dan alınmıştır). Tüm deformasyon yapılarının Van Gölü'nün günümüzden 18000 yıl önceki çökelleri içinde geliştiğine dikkat ediniz.

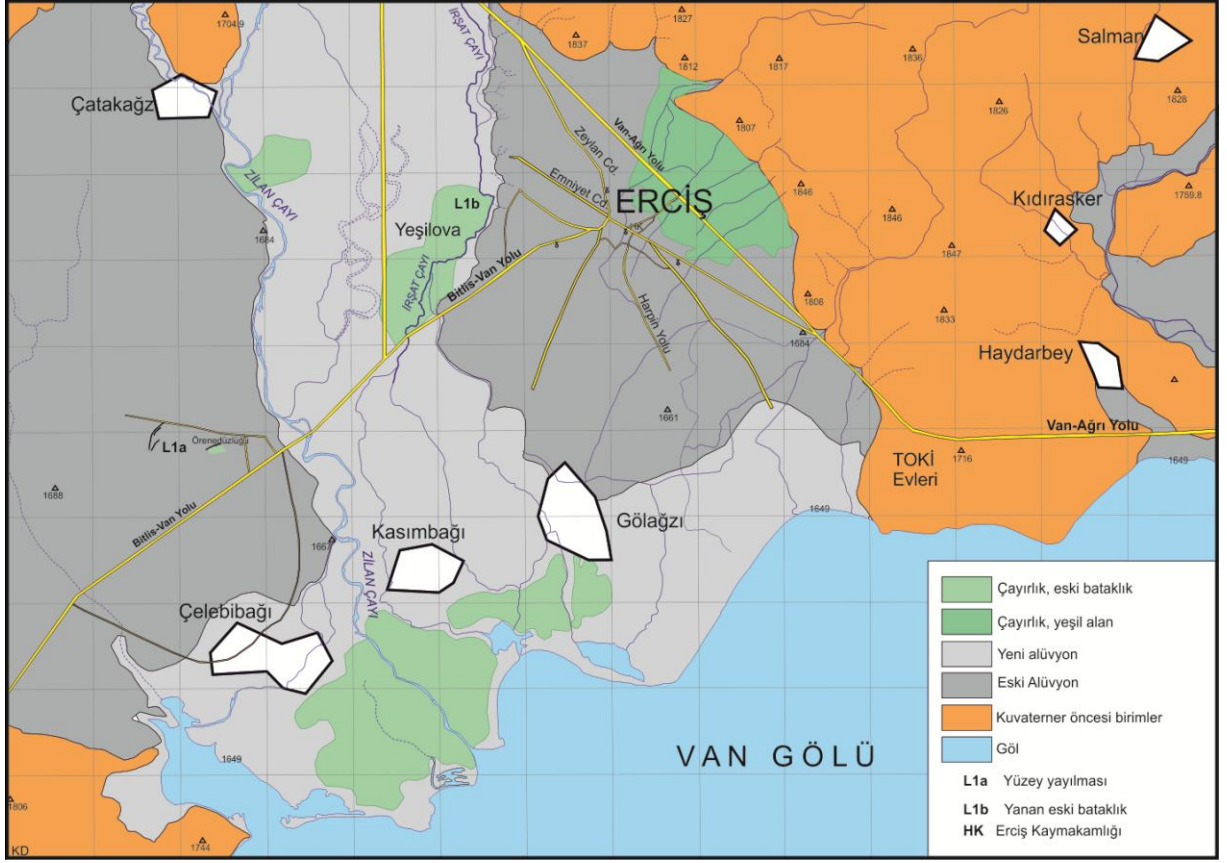
Van-Erciş depremi sırasında gelişmiş olan sismo-gravitasyonel yüzey şekilleri, özellikle Erciş ile Van ili arasında birbirinden bağımsız lokalitelerde saptanmıştır (Şekil 6). Erciş batısında Çelebibağ Beldesi İnönü Mahallesi çevresinde saptanan yüzey deformasyonları 300 m uzunluğunda ve 100 m genişliğindeki zon boyunca gözlenir (Şekil 9). UTM-0353057/4319076 koordinatlarındaki yol boyunca yüzey deformasyonları D-B uzanımlı olacak şekilde gelişmiştir. Burada gözlenen çatlaklar güneye eğimlidir ve normal fay geometrisine uygun bir şekilde güney blokları 50 cm düşmüştür. Yaklaşık 50 m uzunluğundaki bu zon batıya doğru kavis yapacak şekilde güneybatıya doğru döner ve 200–250 m uzunluğundaki K40°–50°D doğrultulu bir deformasyon zonuyla birleşir. Heyelanın taç bölgesini oluşturan zon içinde güneybatıya doğru eğimli, normal fay geometrili ve birbiriyle bağlantılı çok sayıda yüzey çatlağı/kırığı bulunur. Deformasyon zonu içinde kalan bloklar kuzeybatıya doğru eğimlidir ve kuzeybatıdan güneydoğuya doğru blok eğimlerinde artış (geriye doğru çarpılma; 'back tilting') gözlenir (Şekil 10). Deformasyon zonu güneye doğru önce K–G doğrultusuna daha sonra, D–B doğrultusuna dönüş gösterir. Bu özellikleriyle deformasyon zonu, bir bütün olarak güneydoğuya doğru eğimli ve geniş kavisli, yanal yayılma yapıları da içeren listrik bir heyelan niteliği sunar.

Şekil 9. Erciş yerleşim alanının ve Çelebibağ Mevki'inde gözlenen heyelan/yanal yayılmanın jeolojik haritadaki yeri.

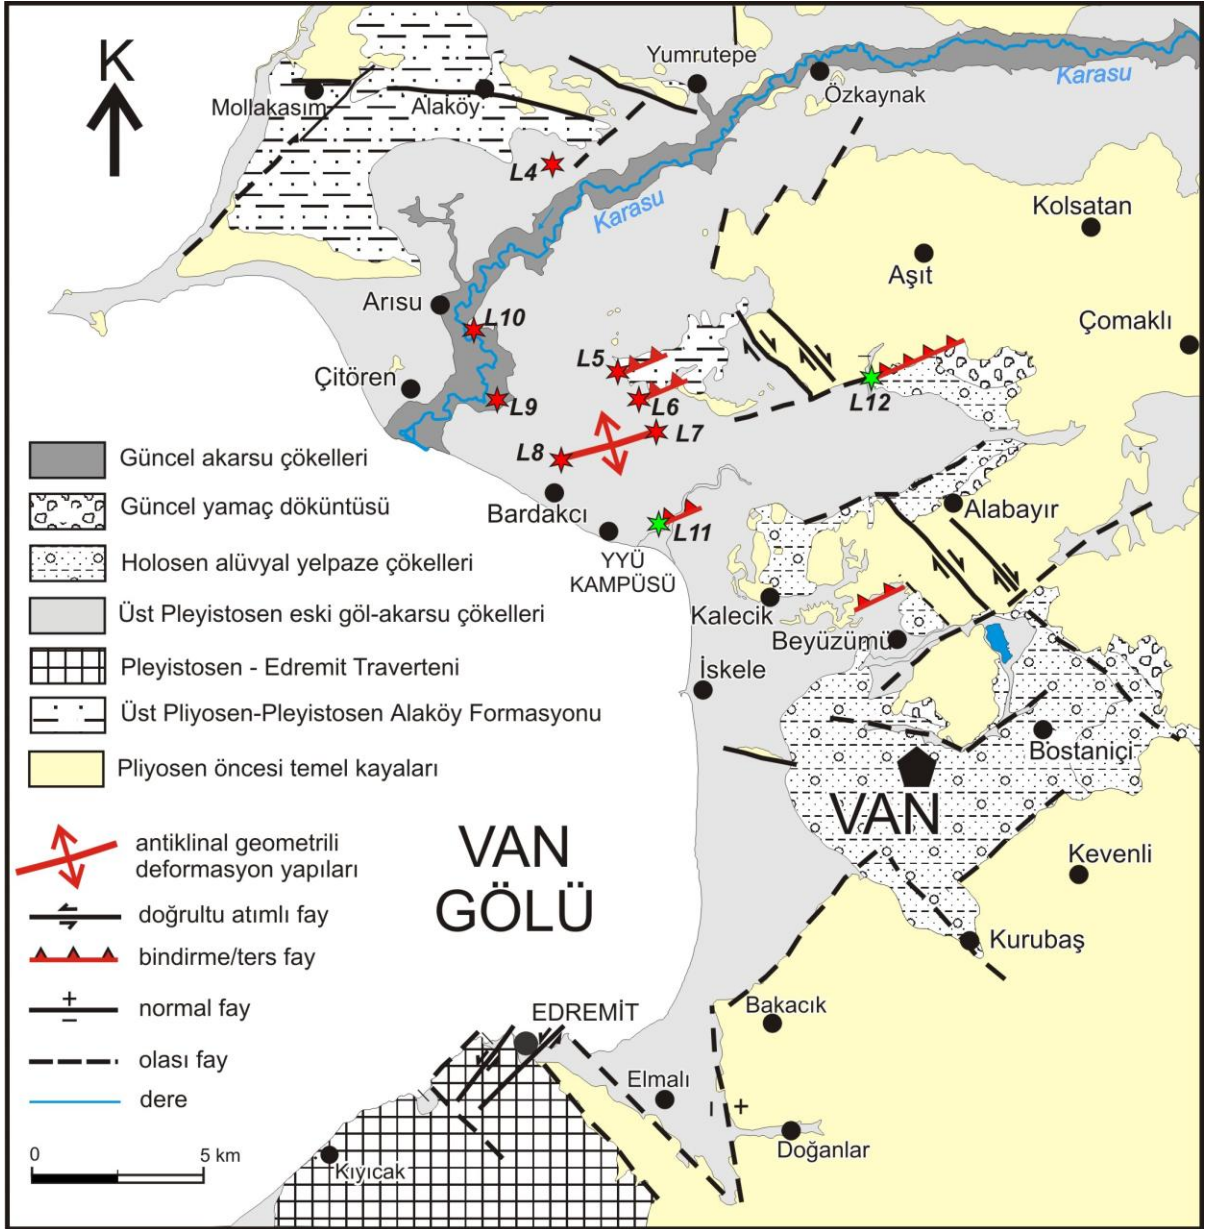
Ayrıca, aynı zon içinde Pliyo–Kuvaterner ve Üst Pleyistosen–Holosen birimlerini kesen ters/bindirme fay hatları da saptanmıştır. Benzer aktif fay hatları Özkaymak (2003) tarafından yapılan çalışmada, Van il merkezi kuzeyinde yer alan Beyüzümü Köyü kuzeyinde, 100. Yıl Üniversitesi Yerleşkesi girişinde ve Aşit Köyü güneyinde haritalanmıştır (Şekil 17).

★ Van-Tabanlı depreminde gelişen deformasyon yapılarının gözlemlendiği yerler (Bu çalışma)

★ Daha önce haritalanan ters faylanmaların gözlemlendiği yerler (Özkaymak., 2003)

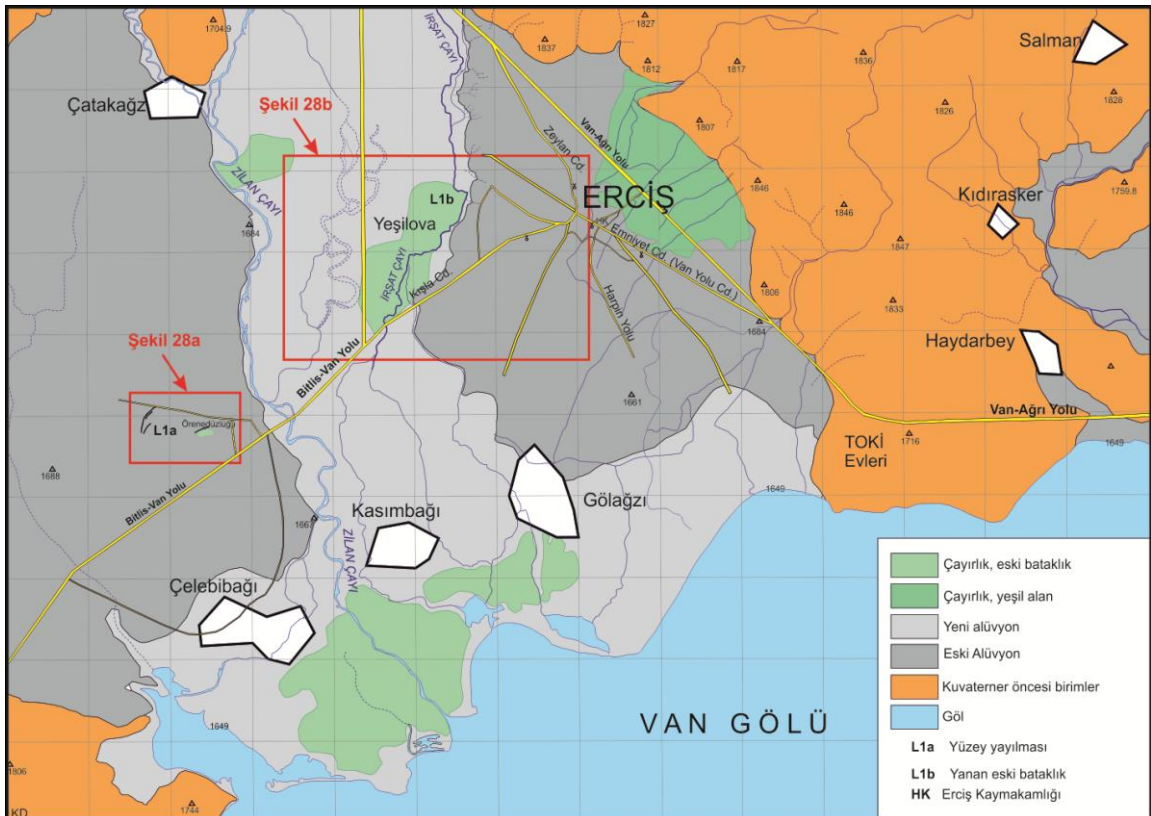
Depremden ağır hasar gören Erciş ilçesi ve çevresinde yapılan incelemelerde İlçe Merkezi ile İlçeye bağlı Çelebibağ, Kasımbağ, Çatakdibi, Nişancı, Ekinciler, Aşağıışıklı, Yukarıışıklı gibi birçok belde ve köyün alüviyal yelpaze çökelleri veya Zilan ve İrşat çayları ve bunlara bağlanan irili-ufaklı bir çok dere yatağı ve taşkın ovasında biriken alüviyal malzeme, bataklık ile bu çayların Van Gölü'ne döküldüğü yerde oluşturduğu deltalar üzerinde yer aldığı (Şekil 28 ve 29),

Sekil 28. Erciş ilçe merkezi ile bağılı belde ve köylerin oturduğu bölgenin jeolojik haritası.

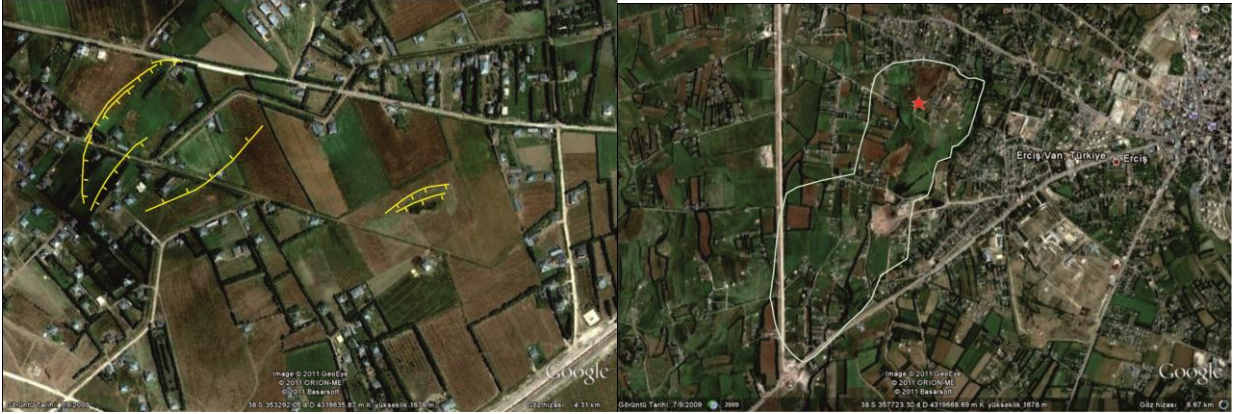
Sekil 29. (a) Çelebibağ beldesinde gözlenen deformasyonların lokasyonları ile **(b)** Erciş İlçe merkezinde eski bataklık alanlar üzerine kurulu mahalleleri gösteren uydu görüntüleri. Kırmızı yıldız ile gösterilen lokalite “*medyada yanan toprak*” olarak ifade edilen, ancak eski bir bataklık alandaki turba oluşumunun bulunduğu yer.

Erciş ilçesine bağlı Çelebibağ beldesinde bazı hayvan barınakları dışında göçme konumuna gelmiş herhangi bir yapının olmadığı, buna rağmen özellikle İnönü Mahallesi yeraltı suyu seviyesinin sığ, gevşek kumlu- siltli zemin birimlerinin yer aldığı bazı bölgelerde sıvılaşmanın geliştiği, sıvılaşmanın çok az eğimli bazı bölgelerde oturma ve beraberinde yüzeyde 50 cm'lik hareketi olan bir yanal yayılıma neden olduğu, bu yanal yayılmanın yaklaşık 300 m uzunluğunda 100 m genişliğinde bir alanda etkili olduğu, oturma- yanal yayılma sonucunda bazı konutların ağır hasar gördüğü, konutları etkilemese de bazı bölgelerde yüzeysel heyelanların meydana geldiği (Şekil 29a ve 31),

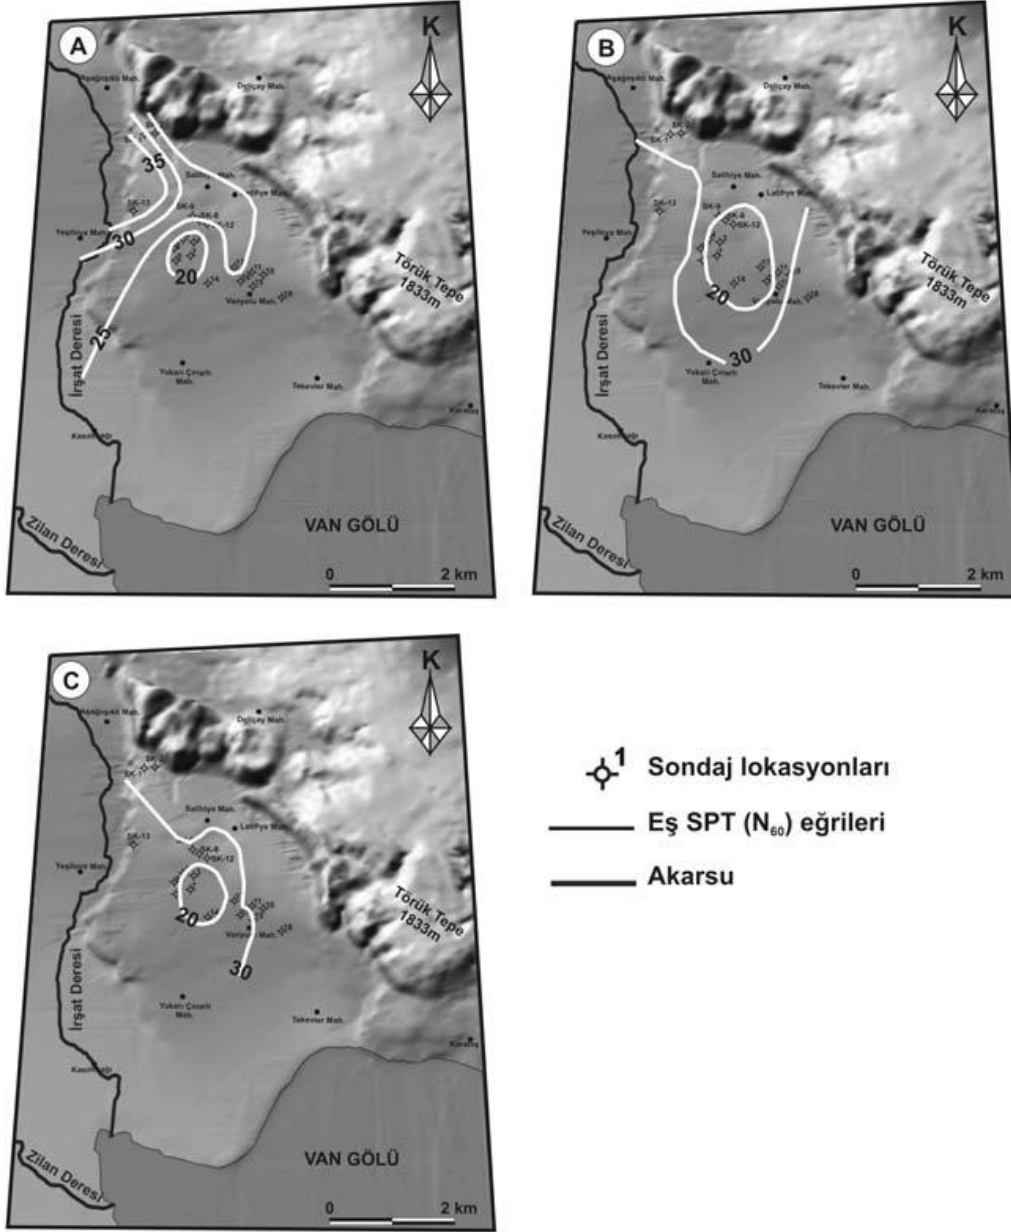
Erciş şehir merkezinde yapılan 18 adet sondaj ve sondajlar sırasında yürütölen arazi deneyleri ile laboratuvar verilerine dayanarak hazırlanan jeoteknik raporlara göre SPT N_{60} darbe sayısının şehir merkezinden güneye doğru 20 ve altına düştüğü, kuzeye doğru ise arttığı (Şekil 30; Özvan vd., 2008),

Şekil 29. Erciş İlçe merkezi ve çevresindeki zemini oluşturan birimlerin mühendislik özellikleriyle sıvılaşma riskinin belirlenmesi amacıyla yapılan sondajlar ile bu sondajlar sırasında yürütülen SPT deney verilerine dayalı SPT N_{60} darbe sayısı eş kontur haritaları: SPT aralıkları (A) 3.00–3.45 m, (B) 6.00–6.45 m, (C) 9.00–9.45 m (Özvan vd., 2008).

Gerek deprem öncesi bilimsel ve teknik çalışmalar, gerekse deprem sonrası heyetimiz tarafından yapılan saha gözlemlerinde Erciş ilçesinin gevşek ve özelliği yer yer değişen kalın bir alüvyal zemin üzerinde yer aldığı, bölgedeki yeraltısuyu seviyesinin sığ, bazı alanlarda ise yüzeye çıktığı, bu özelliklerin doğal bir sonucu olarak da deprem ivmesinin zemin büyütmesine neden olduğu, dolayısıyla yapıların daha fazla zarar gördüğü,

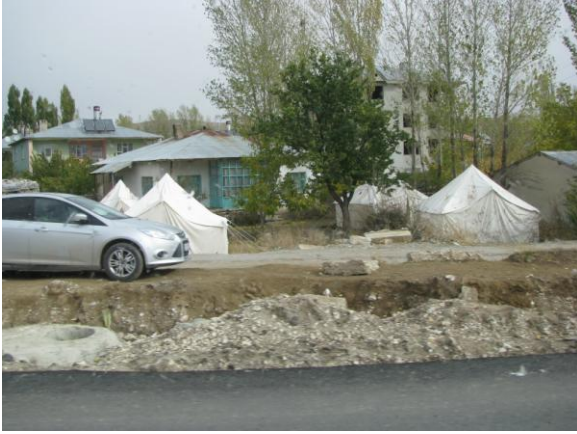
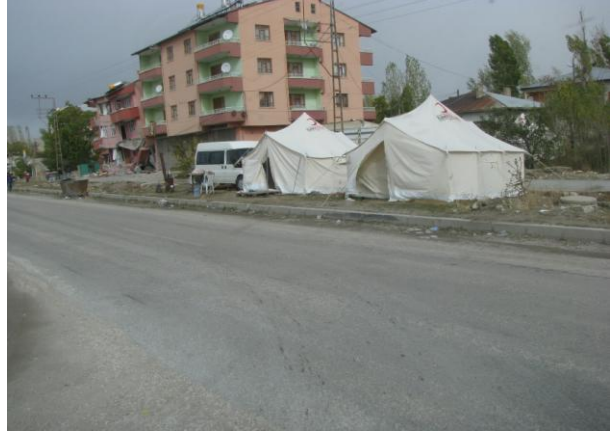
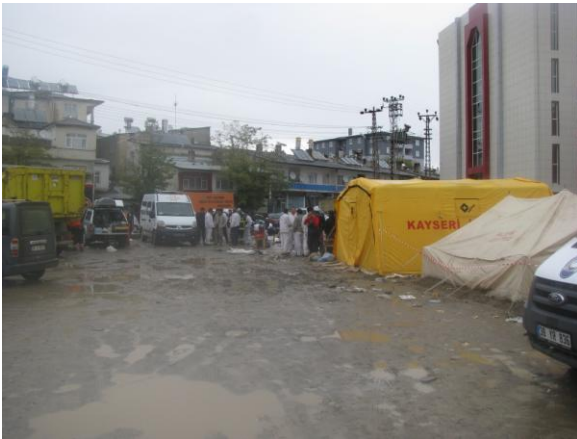
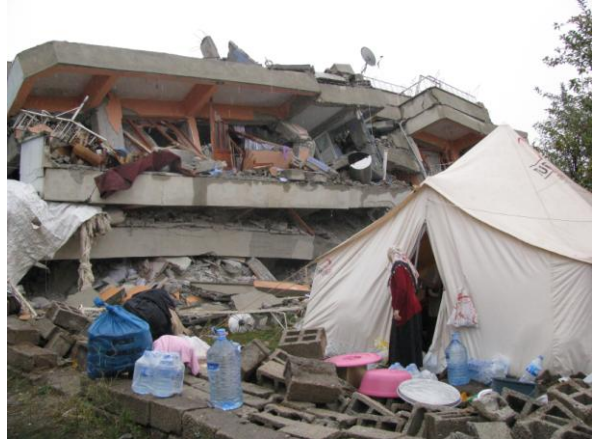
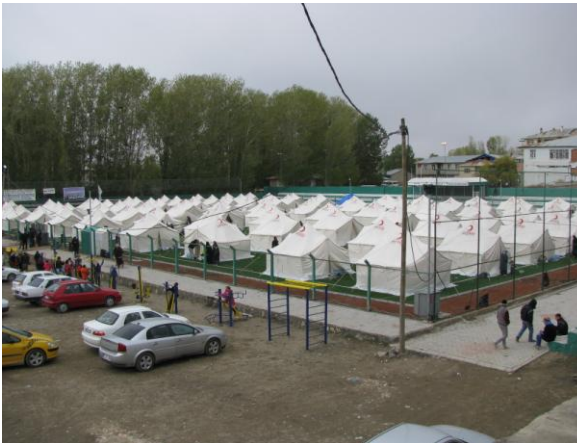
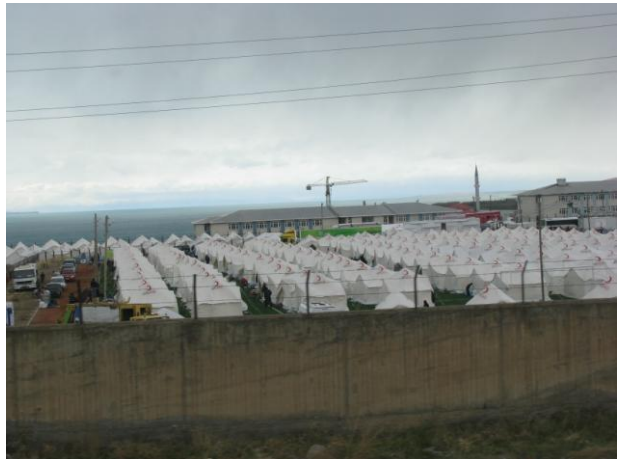
Erciş ilçe merkezinde bir-iki yer dışında çadırların rastgele tek tek veya kümeler halinde sokak ortalarında, kaldırımlarda veya yıkılan konutların hemen yakınında düzensiz olarak kurulduğu, dağınık yerleşimin depremden zarar gören insanlara yardımların ulaştırılması, sevk ve idarenin sağlanması ile koordinasyonu zorlaştırdığı (Şekil 37),

Şekil 37. Erciş merkezde gelişi güzel ve düzensiz olarak farklı yerlere kurulmuş çadırlar ve yardım merkezleri ile Erciş Stadyumu ve Erciş Kapalı Spor Salonu bahçesine kurulan düzenli çadır yerleşimleri gösteren fotoğraflar.

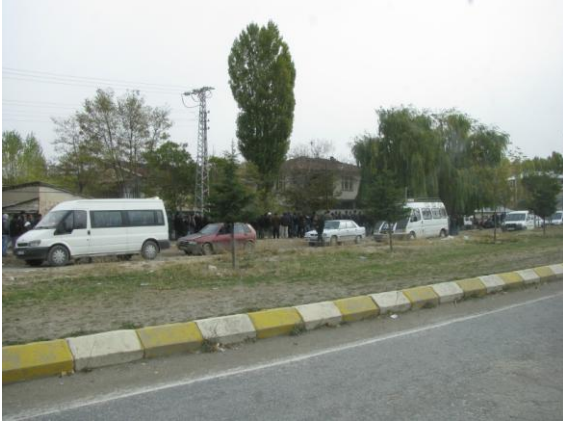
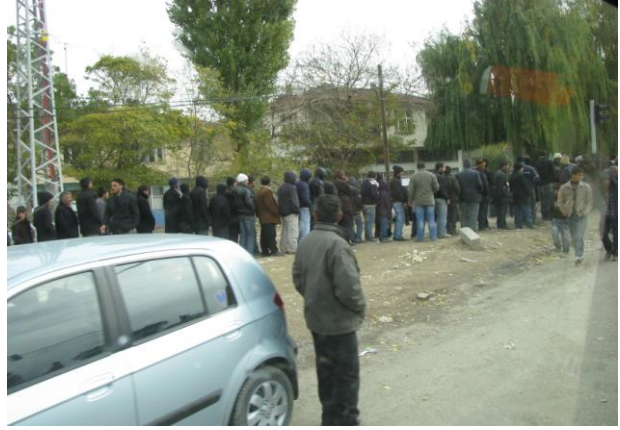
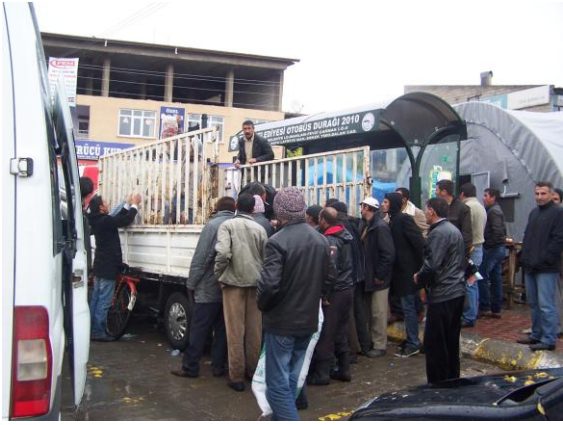
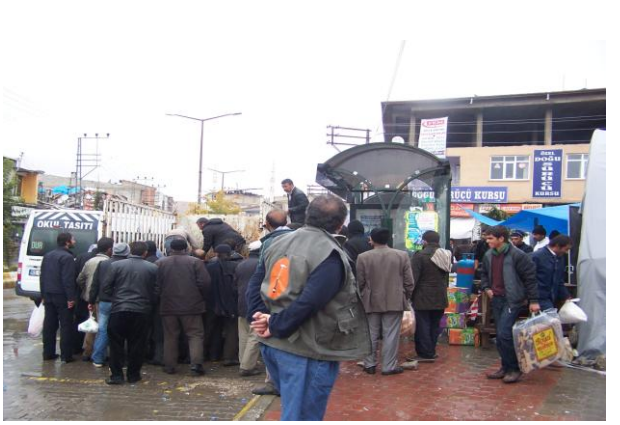
Depremzedelerin barınma, güvenlik ve beslenme ihtiyaçlarının karşılanmasında tam bir düzensizliğin yaşandığı, gelen yardımların ihtiyaç sahiplerine ulaştırılmadığı, bölgeye yardım getiren kamu kurum ve kuruluşları ile sivil toplum örgütleri veya kişilerin Afet ve Acil Durum Merkezi tarafından yeteri kadar koordine edilemediği, gerekli eşgüdümünün sağlanamadığı, bu nedenle de deprem sonrasında tam bir kaos ve yağmanın yaşandığı (Şekil 38),

Şekil 38. Erciş’de uzayan yardım kuyrukları (üstte), ve depremzedelere yardım dağıtımı (altta).
