BARTIN DEPREMİNİN ETKİLERİ

İhsan KETİN ve Şâkir ABDÜSSELÂMOĞLU

İ.T.Ü. Maden Fakültesi

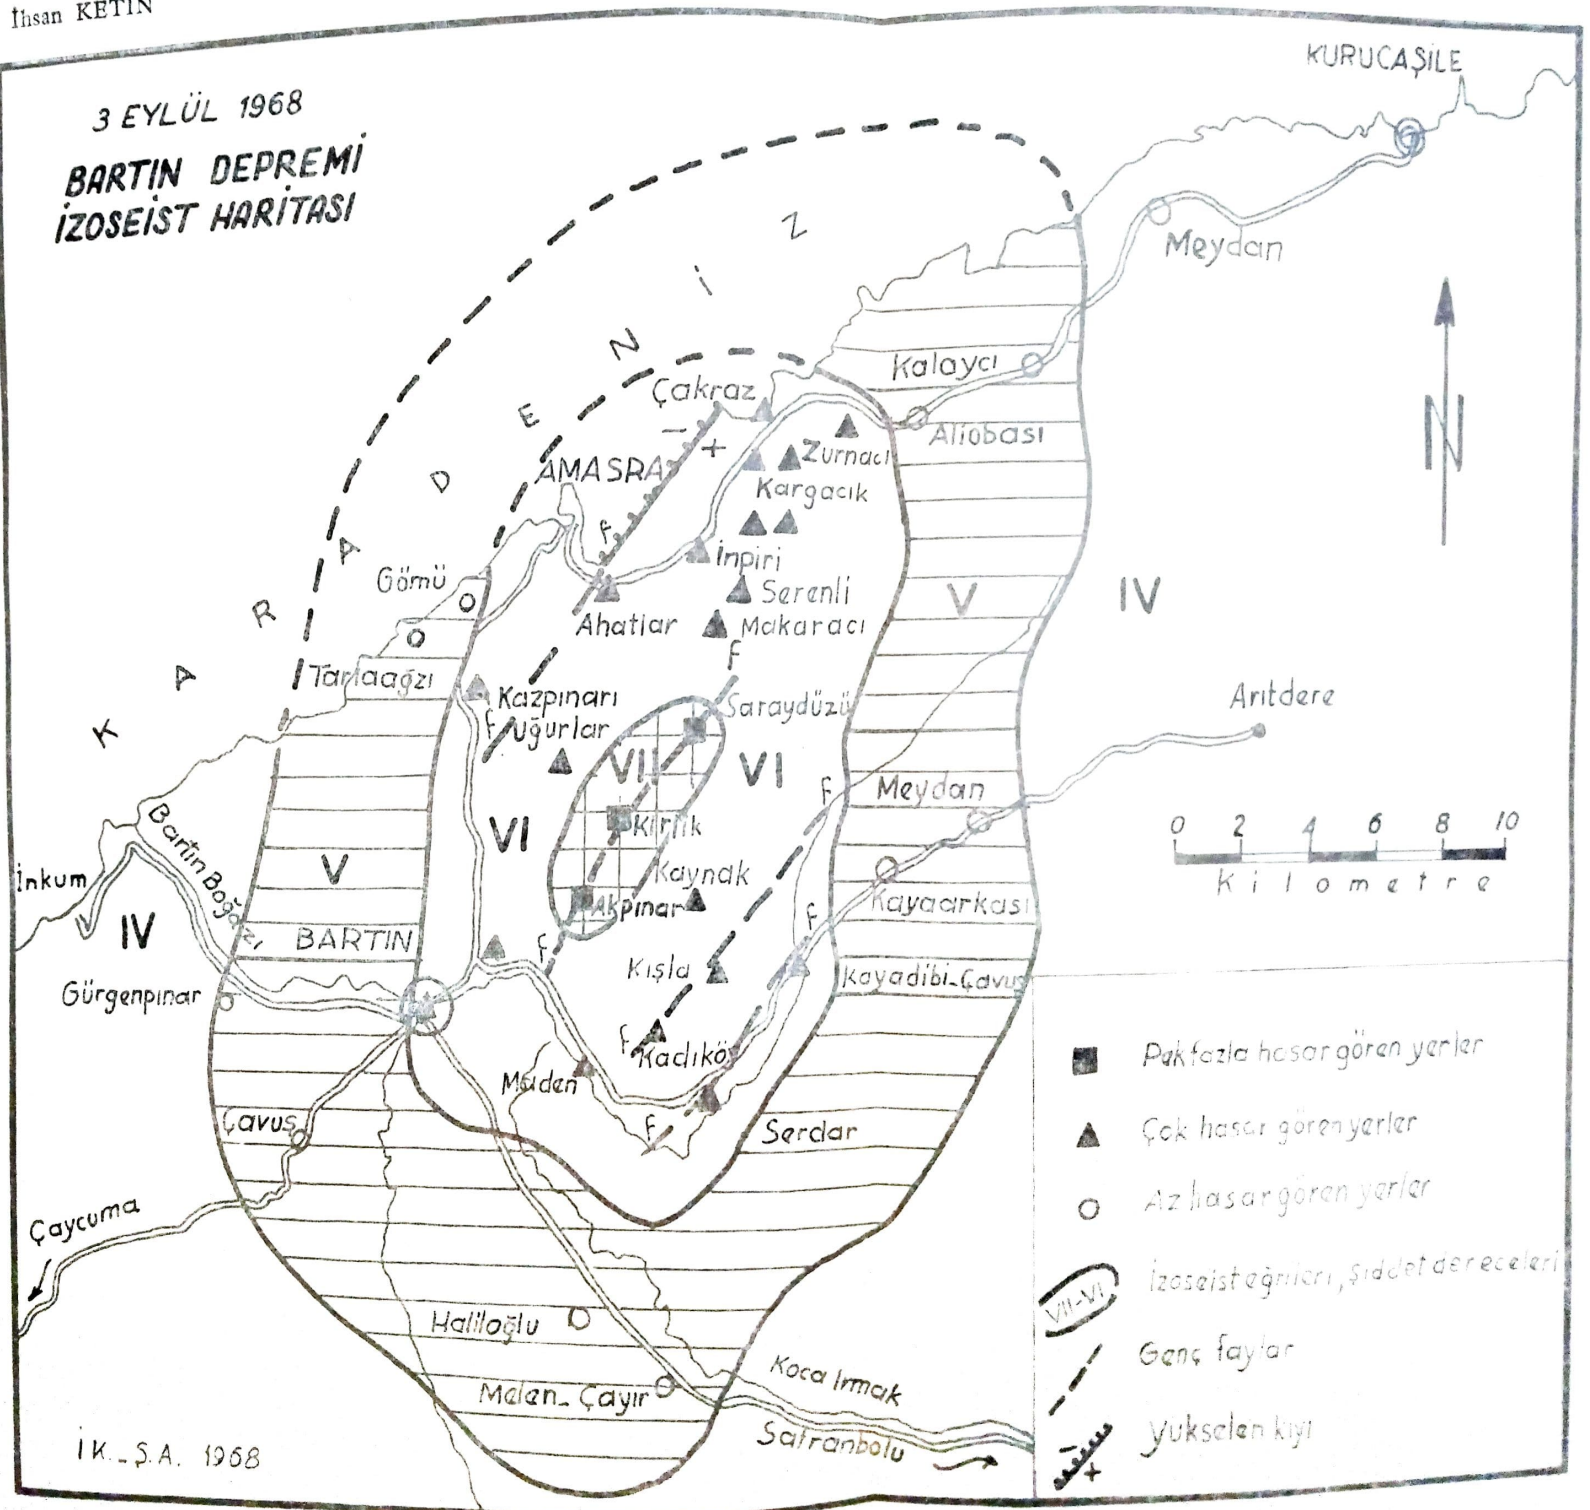
BARTIN DEPREMİ
İZOSEİST HARİTASI

Episantr bölgesinde depremin şiddetini 12 derecelik ölçülere göre 7 veya 7.5 olarak tahmin etmekteyiz. Magnitudü ise 6.1 olarak bildirilmiştir. Bartın ve Amasra merkezleri ile fazla hasar görmüş diğer köyleri 6 ncı derece alanına ve daha az hasar görmüş bölgeleri de 5 inci derece olarak değerlendirmiş bulunuyoruz (izoseist haritasında görüldüğü gibi). Yedi ve altıncı dereceleri içerisine alan fazla hasar görmüş bölge, küçük çapı 12 ve büyük çapı 25 km olan elips şeklinde ve takriben 300 km² yüzölçümündedir. Uzun eksenin doğrultusu güneybatı - kuzeydoğu olup, bölgedeki genç fayların istikametlerine az çok paraleldir.
