Antalya Falezlerinde Gözlenen Stabilite Problemleri Stability Problems Observed in Antalya Tufa Sea Cliffs

Nihat DİPOVA

ABSTRACT

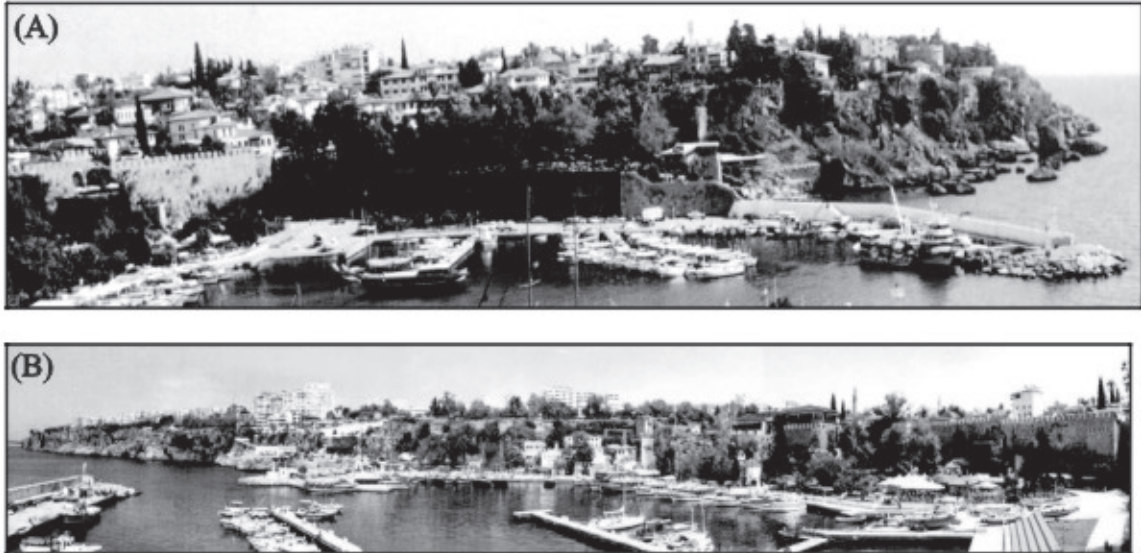
Şekil 1. Antalya falezlerinden panoramik görüntü, A) Yatlimanı doğusu, B) Yatlimanı batısı.
Figure 1. Panoramic views from Antalya, A) East of Yacht Harbour, B) West of Yacht Harbour.

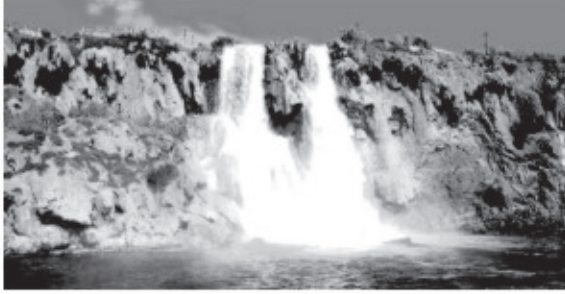
kör mağaralar gelişir. Çağlayan oluşum modeli ürünü tufalar jeolojik kayıt içinde fazla yer tutmazlar. Bunun nedeni kıyı aşınması ile hızla yok edilmesidir. Ancak bu sırada falez gerilemesine karşı bir direnç oluştururlar (Şekil 3).

Şekil 3. Karpuzkaldıran'da çağlayan tipi tufa oluşumu.

Figure 3. Cascade model tufa precipitation around Karpuzkaldıran.

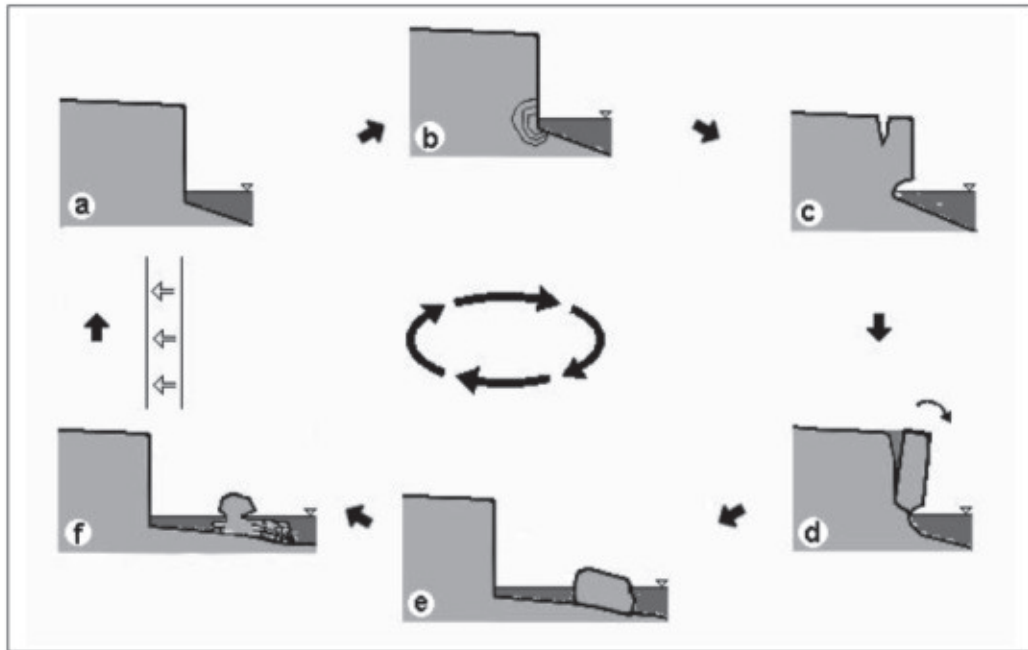
Çentiğin kaya içine doğru ilerlemesi, kaya kütlelerinin indirekt çekme dayanımı aşıldıkça dek sürer. Çekme dayanımı aşıldığında falez üzerinde gerilme çatlağı oluşur (Şekil 6-c). Alttan çentik üstten ise çatlak ile ana kütlede ayrılan kaya

bloğu öne doğru eğilme eğilimi gösterir. Bu sırada çentiğin bir kısmı kapanırken çentik arkasında ise "ufalanma zonu" oluşur (Şekil 6-d). Mekanizmanın bu aşaması "eğilme duraysızlığı" ile açıklanabilir. Gerilme çatlağı ve ufalanma zonu oluşuktan sonra devam eden erozyon, kaya bloğunun ağırlık merkezinin öne doğru ötelenmesine neden olmakta, bu da ufalanma zonundaki deformasyon için ilave gerilme anlamına gelmektedir. Ufalanma zonundaki deformasyon ise ağırlık merkezinin daha fazla öne ötelenmesine neden olmaktadır. Bu döngü bloğun tümüyle devrilmesine kadar sürer (Şekil 6-e). Bu mekanizma şev duraylılığındaki "devrilme"ye benzemektedir. Ancak mekanizmadaki farklılığı ayırmak için "ikincil devrilme" adı verilmiştir. Blok devrildiğinde geride kalan dik falez devrilen blok genişliği kadar gerilemiş olur (Şekil 6-f). Dalga aşındırması devam ettiği için "ikincil devrilme" mekanizması "döngü" halini almaktadır.

Şekil 6. Dalga aşındırması sonucu ikincil devrilme döngüsü.

Figure 6. Secondary toppling cycle due to wave erosion.
