TMMOB JEOLJİ MÜHENDİSLERİ ODASI **ORDU İLİ, FATSA İLÇESİ YUKARITEPE** **MAHALLESİ** **MAKSUTLU MEVKİİ VE ÇEVRESİ JEOLJİK** **SAHA İNCELEMESİ RAPORU**

ORDU İLİ, FATSA İLÇESİ YUKARITEPE MAHALLESİ MAKSUTLU MEVKİİ VE ÇEVRESİ JEOLOJİK SAHA İNCELEMESİ RAPORU

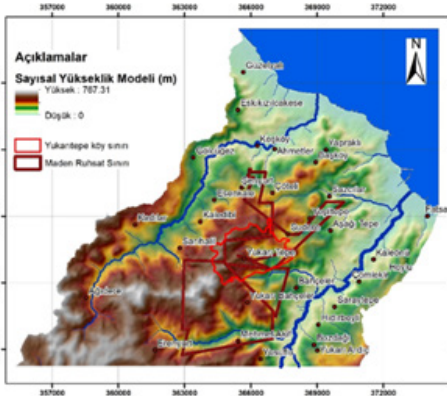
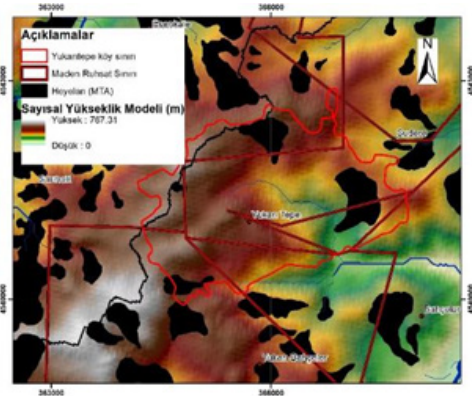
Maden ruhsat sahasının sayısal yükseklik modeline göre ortalama yükseklik değerleri 385m olup, yükseklik değerleri 103-757m arasında değişmektedir. Maksutlu mahallesi çevresinde ise yükseklik değerleri 415 -512 m arasında değişmektedir (Şekil 2.1). Bölgede yamaç eğimi değerleri maksimum 48 dereceye ulaşmaktadır. Maksutlu mahallesi çevresinde ise yamaç eğimi değerleri 2 -25 derece değişmekte olup, ortalama 11 derece olarak hesaplanmıştır (Şekil 2.2).

Şekil 2.1. Maden ruhsat sahası (a) ve Yukarıtepe çevresinde (b) yükseklik değerlerinin değişimi.

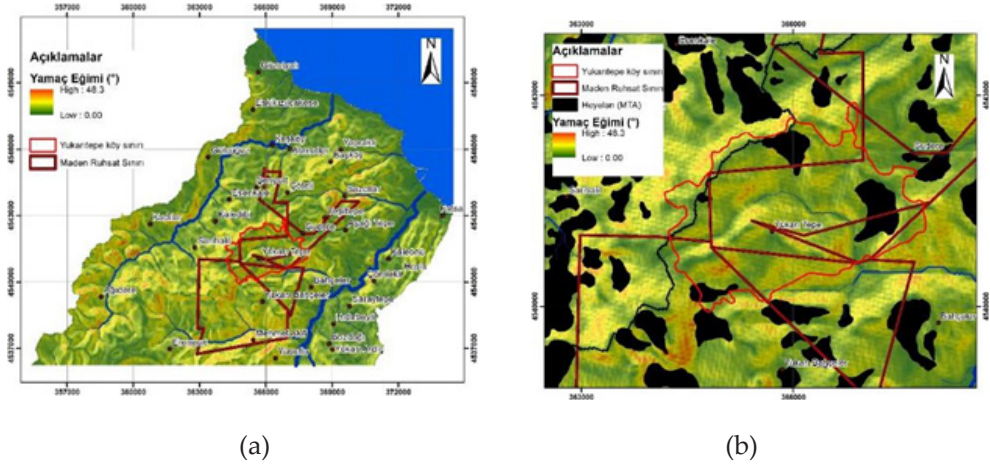
Şekil 2.2. Maden ruhsat sahası (a) ve Yukarıtepe çevresinde (b) eğim değerlerinin değişimi.

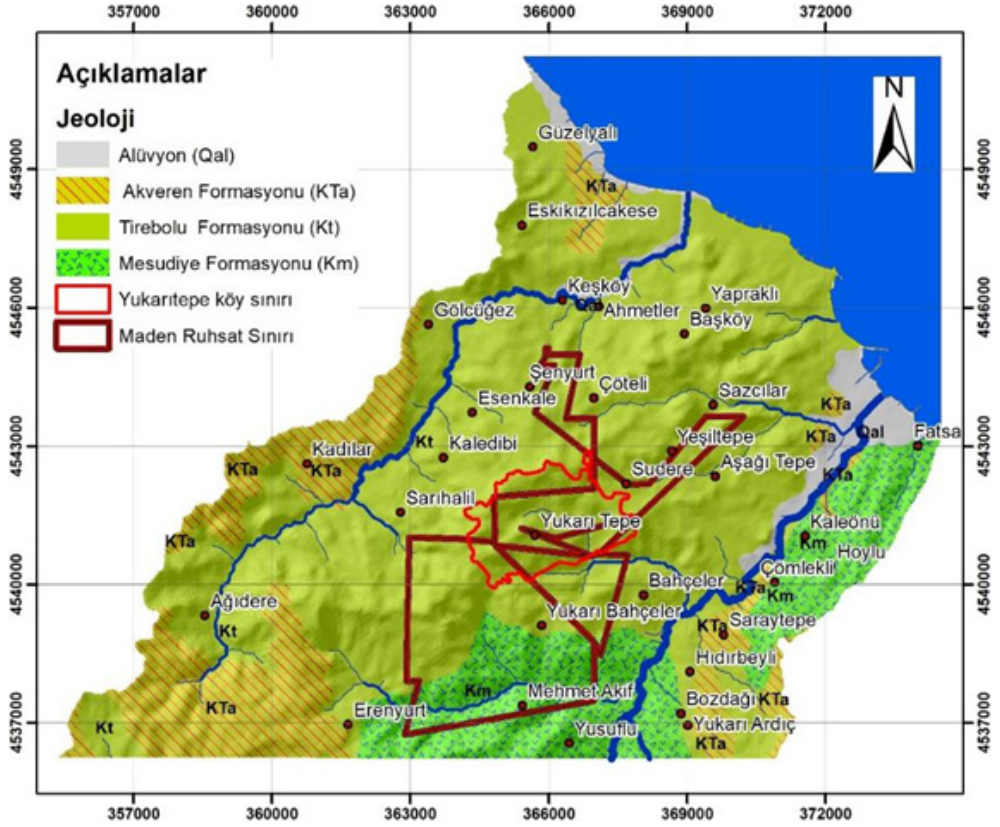
Şekil 2.3. Çalışma alanı ve çevresinin jeoloji haritası (Akbaş (2011)'den basitleştirilerek).

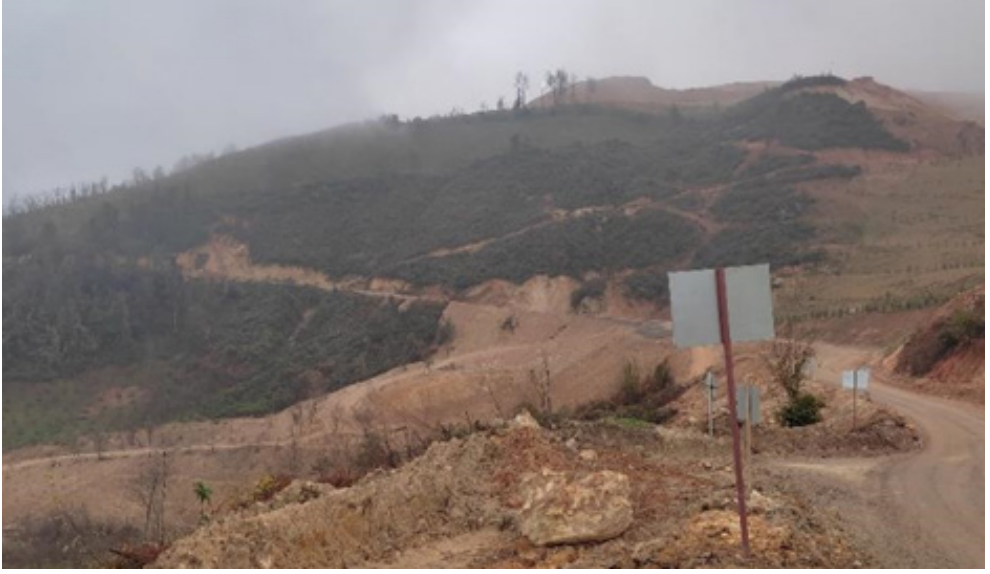
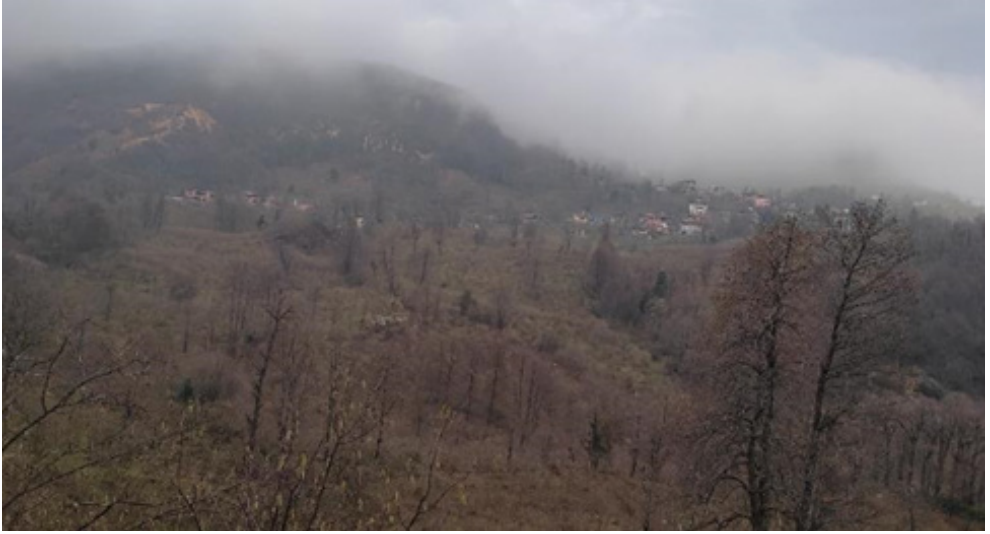
Şekil 2.4. Yukarıtepe çevresinde Tirebolu formasyonu ve Maksutlu Mahallesi'nin konumu.

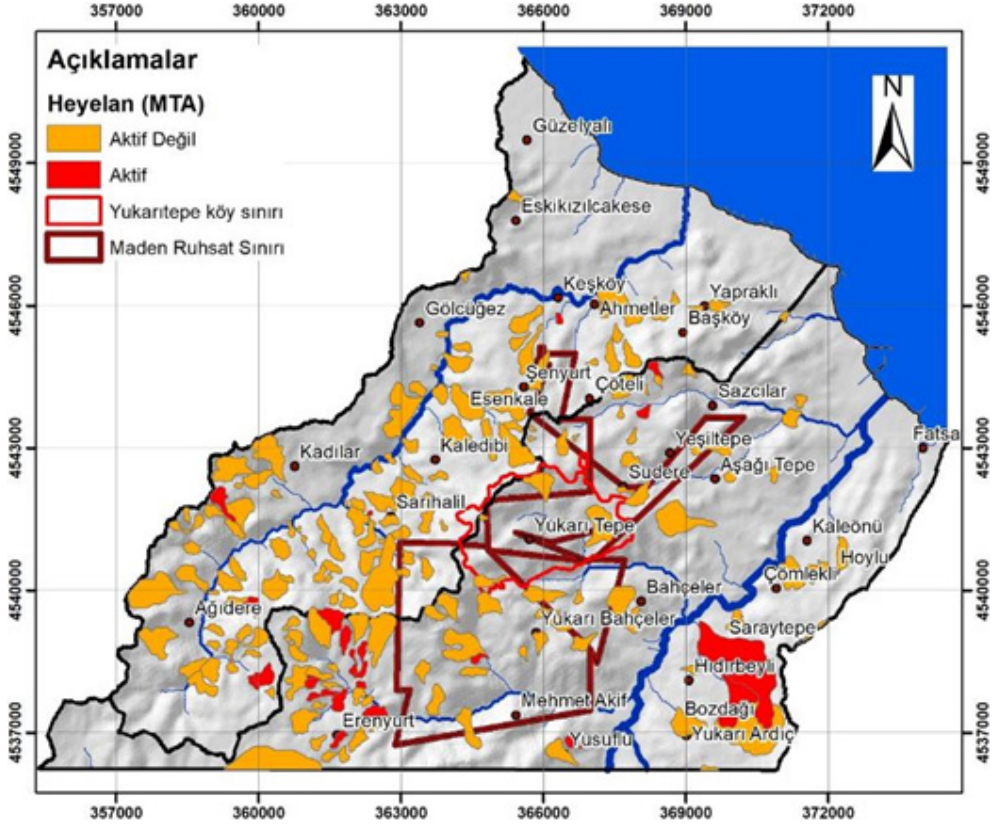
Heyelanlar başlıca jeolojik, morfolojik, fiziksel ve insan etkisi gibi faktörlerin etkisi altında oluşmaktadır. Bu nedenle, heyelan tipleri mekansal ve zamansal olarak geniş bir aralıkta farklılıklar sunabilmektedir. Maden Tetkik ve Arama Genel Müdürlüğü tarafından 'Türkiye Heyelan Envanter Haritası Projesi kapsamında heyelanlar; ana hareket tiplerine göre kayma ve akma; aktivitelere göre ise aktif ve aktif olmayanlar şeklinde sınıflandırılmıştır. Aktif heyelanlar WP/WLI (1993) sınıflamasına göre halen hareket eden, aktif olmayanlar ise kalıntı heyelan sınıflarına karşılık gelmektedir. Doğu Karadeniz'in diğer bölgelerine oranla Ordu ili çevresinde kayma türü heyelanlar yoğunluk göstermektedir. Bunun nedeni yağışlı iklim koşulları ile birlikte heyelana duyarlı Mesudiye ve Tirebolu formasyonlarının yaygın olarak yüzeylemesidir. MTA Genel Müdürlüğü heyelan envanter haritasına göre Maden ruhsat sahası ve çevresinde toplam alanı 24.7km² olan 201 adet heyelan bulunmaktadır. Bu heyelanların toplam alanı 3.5km² olan 25 adedi aktif, diğerleri eski heyelan olarak haritalanmıştır. Heyelanların en büyük ve en küçük heyelan alanı sırasıyla 1.58km²-0.006 km² olup, ortalama heyelan alanı 0.123 km²'dir (Şekil 3.1).

Şekil 3.1. Yukarı Tepe mahallesi ve çevresi MTA Genel Müdürlüğü tarihsel heyelan envanter haritası (Duman ve diğ., 2011).

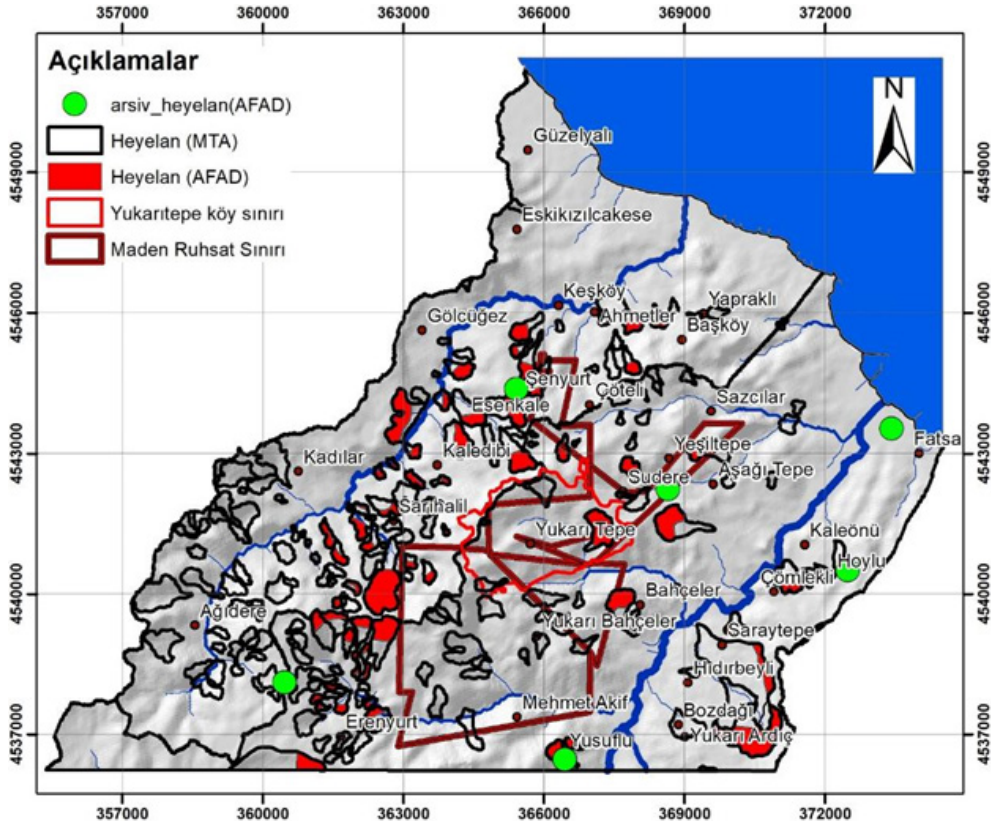
Bölgede Gökçe vd. (2008) tarafından hazırlanan heyelan arşiv kayıtlarına göre 1974 ile 2007 yılları arasında Erenyurt, Mehmeakif ve Senyurt yerleşimlerinde altı farklı lokasyon ve tarihlerde birden fazla olmak üzere, toplam 17 heyelan olayı gerçekleştirilmiştir (Şekil 3.3). AFAD Başkanlığı Ordu İl Afet ve Acil Durum Müdürlüğü tarafından hazırlanan heyelan envanter haritasına göre ise çalışma alanında MTA Genel Müdürlüğü tarafından hazırlanan heyelan envanter haritasında bazı heyelanların sadece kayıp zonları, bazılarının tamamı ve bir bölümünün ise tamamen kaldırıldığı anlaşılmıştır (Şekil 3.3). MTA Genel Müdürlüğü heyelan envanterine göre maden ruhsat sınırları içerisinde 3.04km² iken, AFAD Başkanlığına göre revize edilmiş envanter haritasında 0.57 km² heyelanlı alan tanımlanmıştır. Ancak gerek MTA Genel Müdürlüğü ve gerekse AFAD Başkanlığının verilerine göre Yukarıtepe Mahallesi Maksutlu Mevkiinde herhangi bir heyelanlı alan tanımlanmamıştır.

Şekil 3.3. Yukarı Tepe Mahallesi ve çevresi heyelan envanter haritaları.

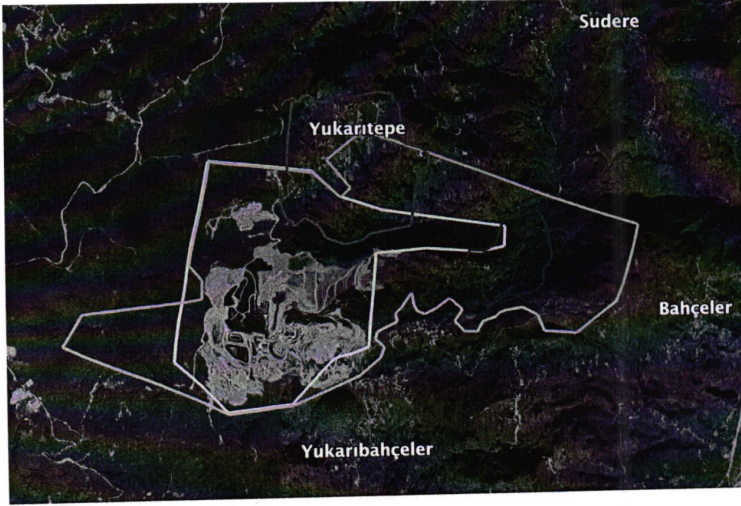
Sarı alan 2013 tarihte ÇED olumlu belgesi alan alanı
Açık Mavi alan 2019 tarihinde kapasite artırımı için başvuru alanı
Kırmızı alan Kapasite artırımında ağır metal ve siyanür için planlanan ATIK BARAJI alanı
Mor alan ise AFAD tarafından ilan edilen heyelan bölgesidir.
