Eriyebilir Kayaçlarda Yer kaymaları, Yeraltı ve Kırıklarının Jeoteknik ve Birleşik Jeofizik Yöntemlerle Belirlenmesi : Yat Limanı Antalya

Delineation of Underground Cavities;, 'Landslide mmd Fractures in Karstie Rocks JBj Using Geotechnicul and Combined Geophysical Technics, Yacht Earbomr, Antalya.

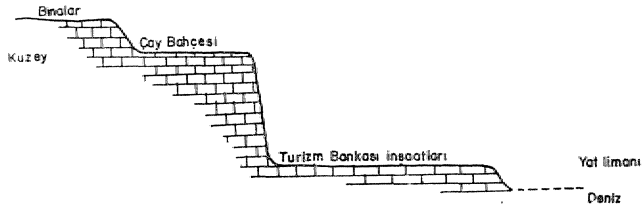
Şekil 2 : Antalya Yat limanının kuzey - güney doğrultusunda, kaba taslak yüzey yükseltileri.

Figure 2 : Rough topographic section of the Antalya Yacht Harbort in N-S direction.
