Enerji Nakil Hattını Etkileyen Çevreli Köyü (Mersin) Heyelanının İncelenmesi ve İyileştirme Yöntemlerinin Değerlendirilmesi

*Investigation of Çevreli Village (Mersin) Landslide Affecting the Energy Transmission Line and
Evaluation of Stabilization Methods*

Ahmet ORHAN

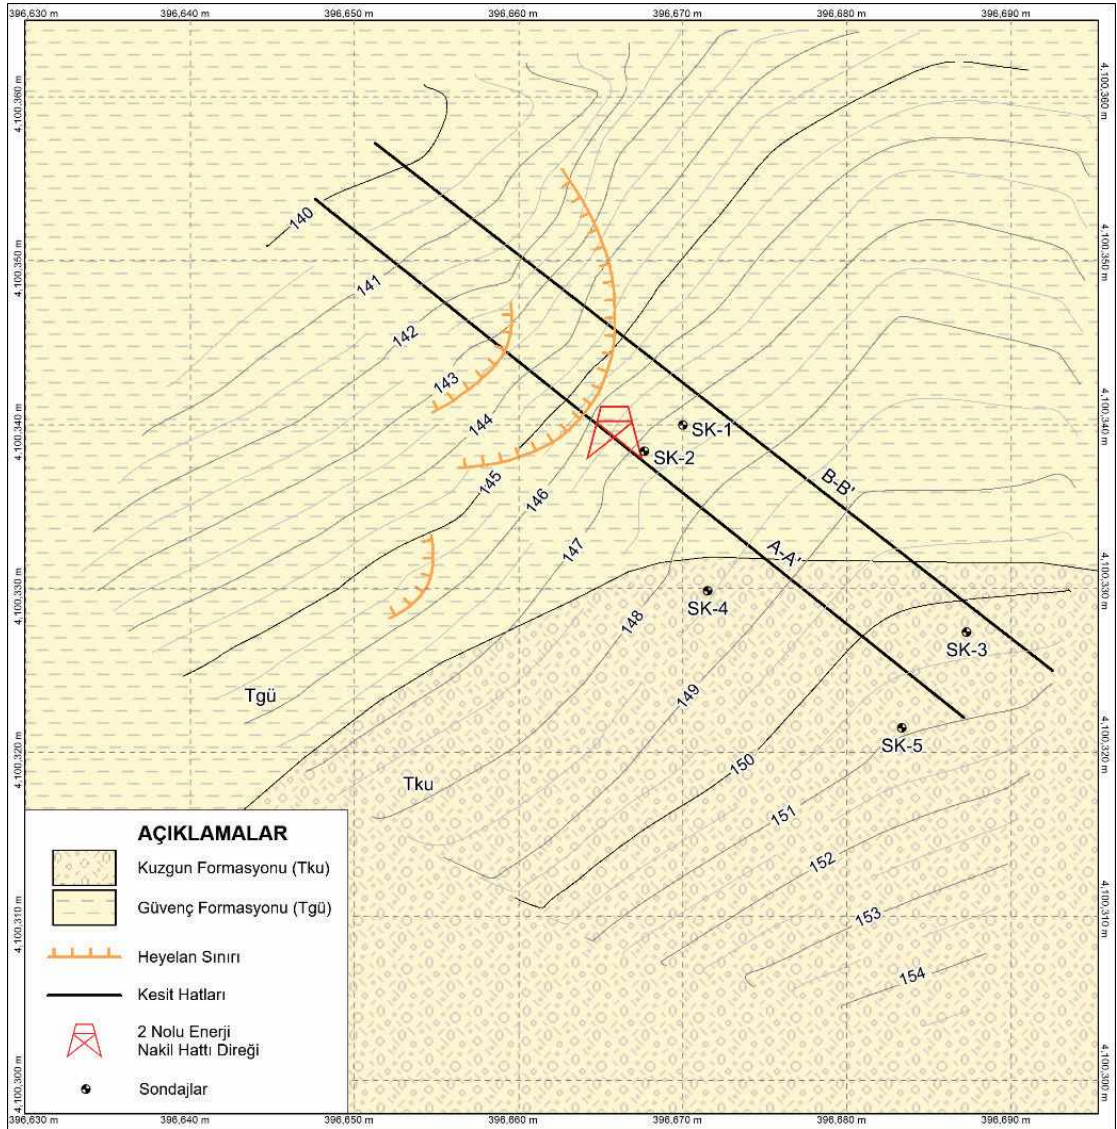
Şekil 3. Çalışma alanı mühendislik jeolojisi haritası.

Kuzgun formasyonu gözlenmekte olup, iki birimin geçişli dokanağı 2 nolu elektrik direğinin hemen üst kotlarından geçmektedir (Şekil 3).

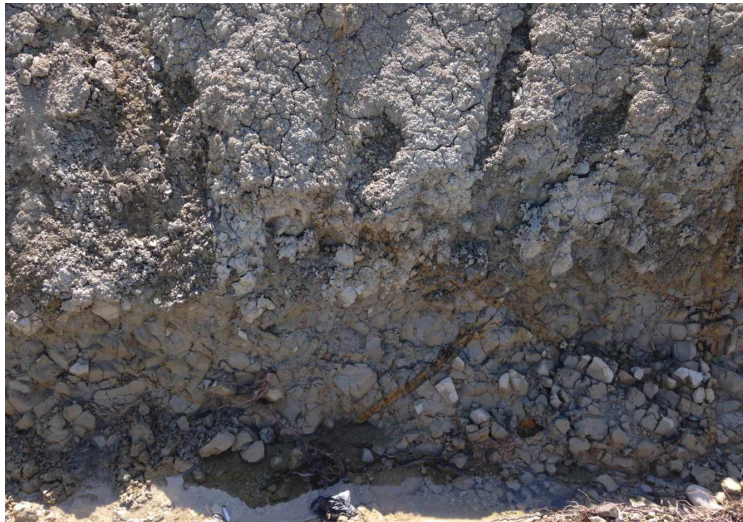
Şekil 4. Güvenç formasyonu'nun yakın görünümü.

Güvenç formasyonu Adana Baseni'nde; silttaşı, kumtaşı ara tabakalı, bol mikro-fauna ile kısmen piritli, % 80-90 oranında mavimsi gri-gri şeyl içeren birim ilk kez Schmidt (1961) tarafından Güvenç şeyli olarak isimlendirilmiş olup, birim daha sonraki araştırmacılar tarafından Güvenç formasyonu olarak adlandırılmıştır. Birim altta Karaisalı Kireçtaşı, üstte ise Kuzgun formasyonu ile yanall ve düşey geçişli olup, birimin kalınlığı konusunda farklı görüşler olmakla birlikte yaklaşık olarak 200 metre olduğu tahmin edilmektedir. Resif önü, sığ–derin deniz ortamlarında çökelen Güvenç formasyonu, tabanda killi kireçtaşı – marnlar ile temsil edilirken, üst seviyeleri daha çok kiltası-siltası ile temsil edilmektedir (Sevimli, 2003). Çok ince tabakalı kiltası-siltası tabakaları sarımsı gri ve yeşilimsi gri renklerle temsil edilmektedir (Şekil 4). Çalışma alanında kiltası-siltası litolojilerinin yoğun olarak gözlemlendiği Güvenç formasyonu üst kesimlerinde derin ayrışma profilleri sergilemektedir. Bu ayrışma zonu içerisinde oluşan dairesel kaymalardan biri incelenen enerji nakil hattı direğini duraylılık açısından olumsuz olarak etkilemektedir.

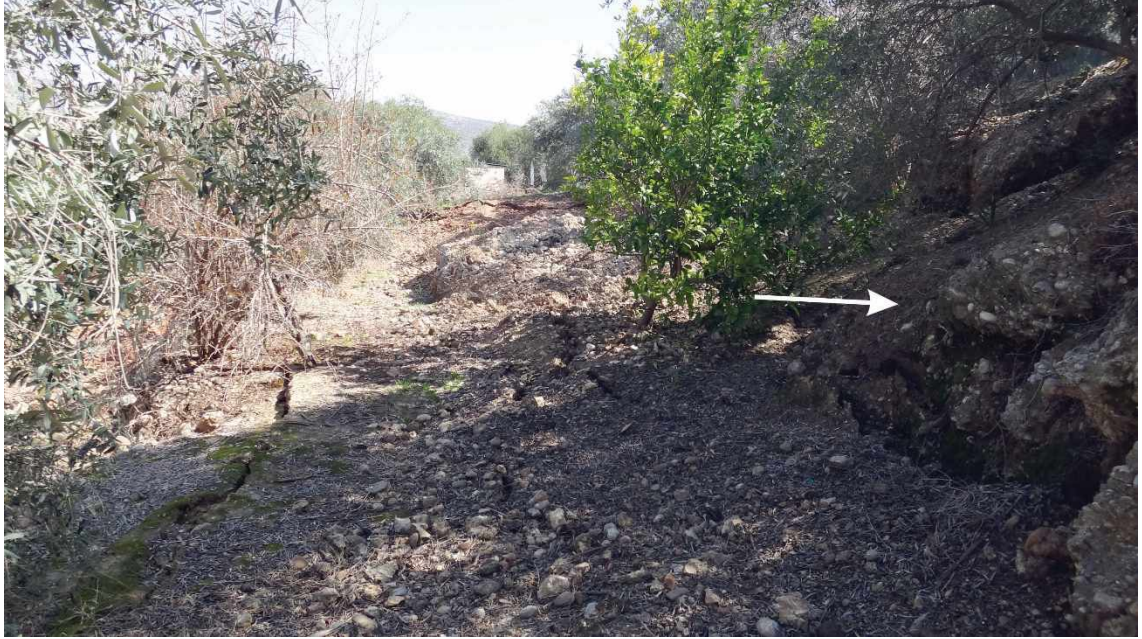
Şekil 5. Kuzgun formasyonu'na ait konglomeraların görünümü (sağda).

Kuzgun formasyonu, çalışma alanında elektrik direğinin üst kotlarında (güneyinde) gözlenmekte olup, konglomera tabakaları ile Güvenç formasyonu üzerine gelmektedir. Karaisalı, sığ denizel ve deltayik sediman aralanmasından oluşan Kuzgun formasyonu ilk kez Schmidt (1961) tarafından adlandırılmıştır. Ünlüenç (1986) birimi tabanda menderesli nehir çökelleriyle başlayıp sığ denizel çökellere geçen Kuzgun üyesi, bunun üzerine Salbaş Tüfü üyesi ve en üstte de yukarı doğru giderek kabalaşan ve başlıca deltayik çökellerden ibaret Memişli üyesi olmak üzere 3 üyeye ayırmıştır. İlgili birimin Güvenç formasyonu üzerinde düşük açılı açısall uyumsuzlukla bulunduğunu belirtmiştir. Çalışma alanında konglomera tabakaları ve kırmızımsı kahverenkli çamurtaşı-kum ara katlı çakıllı kumtaşı ve kaba taneli kumtaşı şeklinde gözlenmektedir (Şekil 5). Güvenç formasyonu içerisinde gözlenen zemin deformasyonları iki birim dokanağında da gerilme çatlağı şeklinde gelişmektedir.

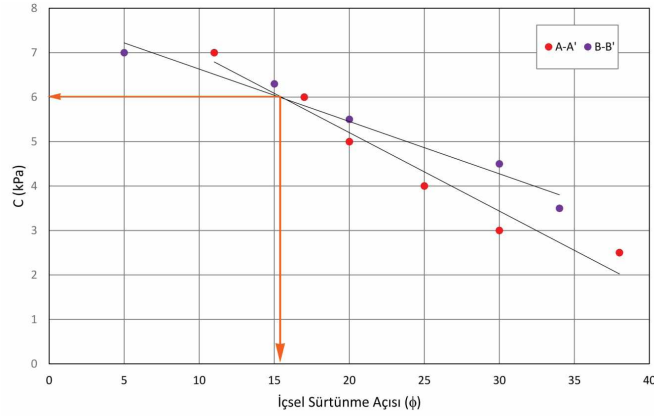
Şekil 10. Geriye dönük analiz sonuçları.

yöntemiyle araştırılır. Böylece kayma yüzeyi boyunca etkin olacak c- ϕ değerleri belirlenir. Bu amaç için gerçekleşen heyelanı kesen A-A' ve B-B' kesitleri için c- ϕ çiftleri belirlenmiştir (Şekil 3 ve Şekil 10). Her iki kesit için F=1 koşulunu sağlayan kayma daireleri ve zemin koşulları Şekil 11'de verilmiştir. Analizlerde boşluk suyu basıncı dikkate alınmış olup, efektif gerilme koşulları değerlendirilmiştir. Şekil 10'da görüleceği üzere her iki kesit için elde edilen c- ϕ zarflarının kesişme noktasının bileşenleri ileri derecede ayrışmış kilitaşı için makaslama dayanım (c- ϕ) parametreleri olarak kabul edilmiştir. Buna göre geriye dönük analizler sonucunda ileri derecede ayrışmış kilitaşı için kohezyon (c') 6 kPa ve içsel sürtünme açısı (ϕ') 16 derece olarak seçilmiştir.
