# van depreminde jeolojik özelliklerin yıkımlar üzerindeki etkisi

23 Ekim 2011 tarihinde meydana gelen 7.2 büyüklüğündeki Van-Tabanlı ve 9 Kasım 2011 tarihinde meydana gelen 5.6 büyüklüğündeki Van-Edremit depremleri ciddi mal ve can kayıplarına neden olmuştur. Van-Tabanlı depremi sonrası TMMOB Jeoloji Mühendisleri Odası tarafından oluşturulan ekip ile beraber sahada jeolojik gözlem ve incelemeler yapılmıştır. Bu yazıda, Van-Tabanlı depremi sonrası yapılan incelemeler dikkate alınarak jeolojik özelliklerin yıkımlar üzerindeki etkisine değinilecektir.

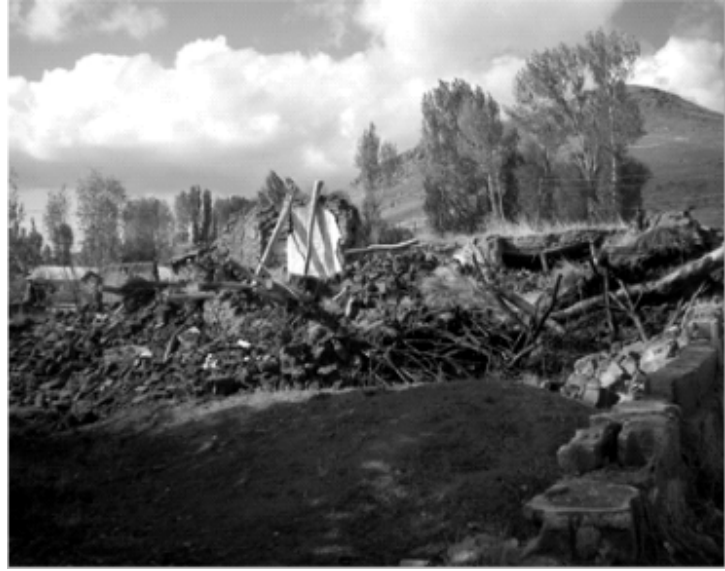
Van il merkezine yaklaşık 20 km mesafede bulunan Alaköy'de önemli hasarlar ve can kayıpları olmuştur. Bu alanda bir okulun laboratuvarı ile çok sayıda kerpiç yapı yıkılmıştır (Şekil 6). Alaköy'ün güney doğusunda bulunan ve tarla olarak kullanılan düzlük alanda ise sıvılaşma olmuş, ancak oturma şeklindeki yüzey deformasyonları oldukça az olup 5 cm yi geçmemiştir (Şekil 7).

Şekil 6. Alaköy'de yıkılan yapılar
