## DEĞERLENDİRME RAPORU

TMMOB JMO İstanbul Şubesi  
Jeoteknik Komisyonu

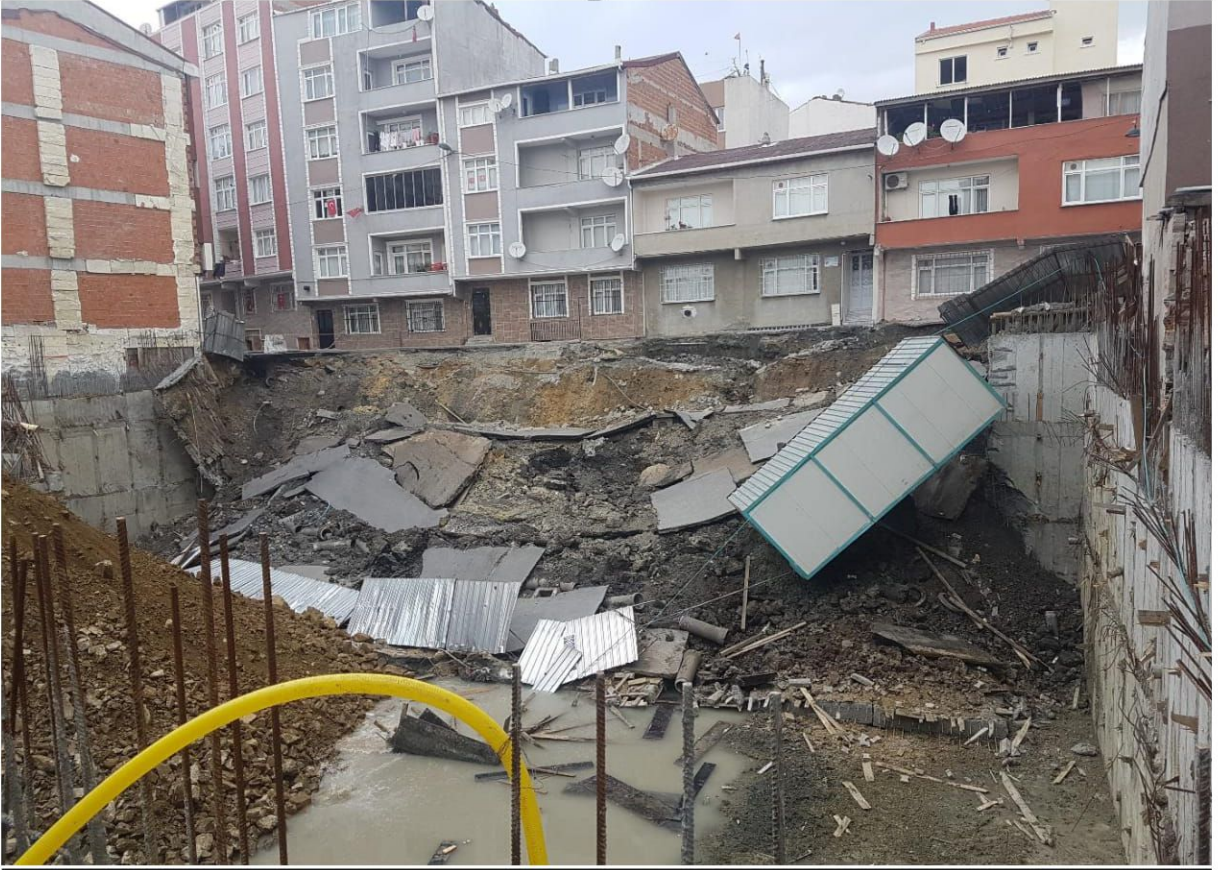
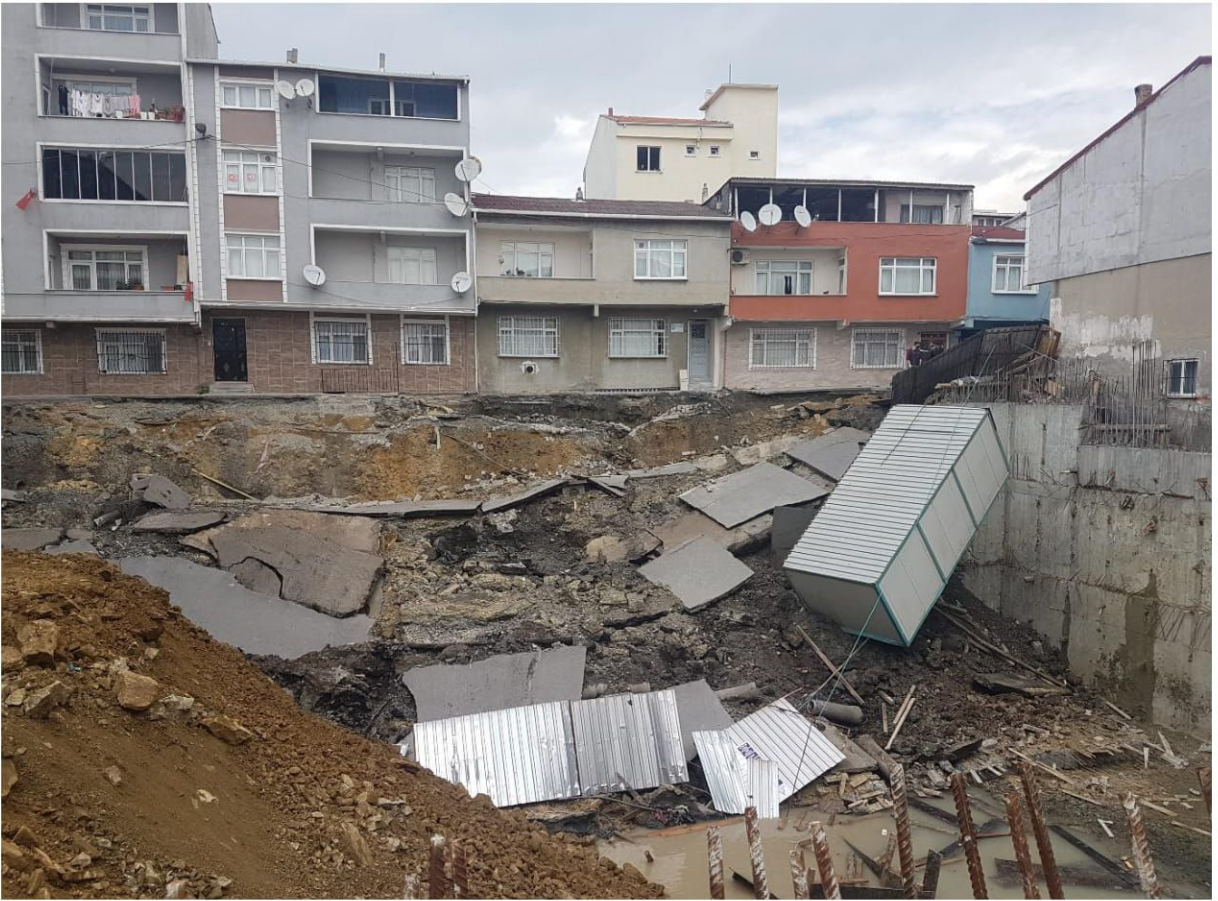
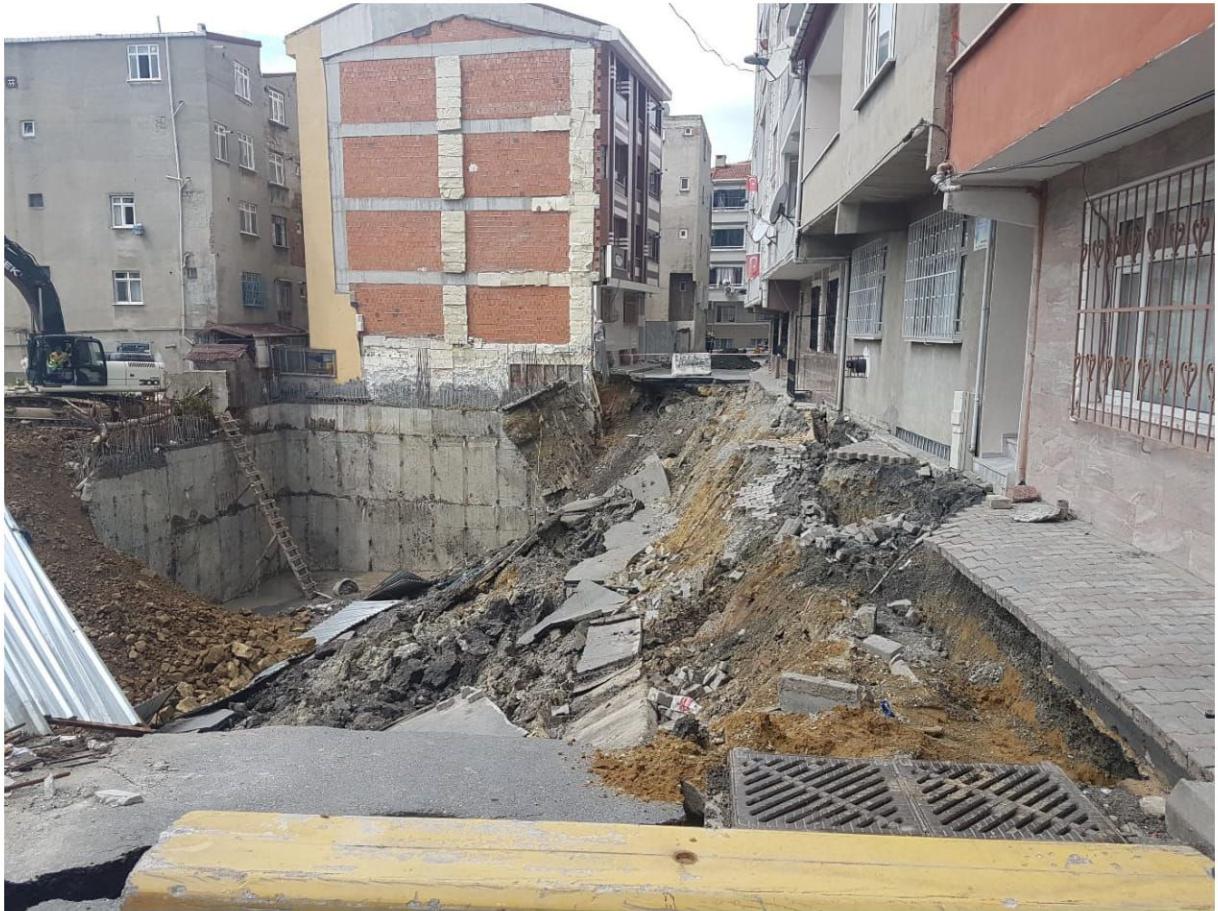
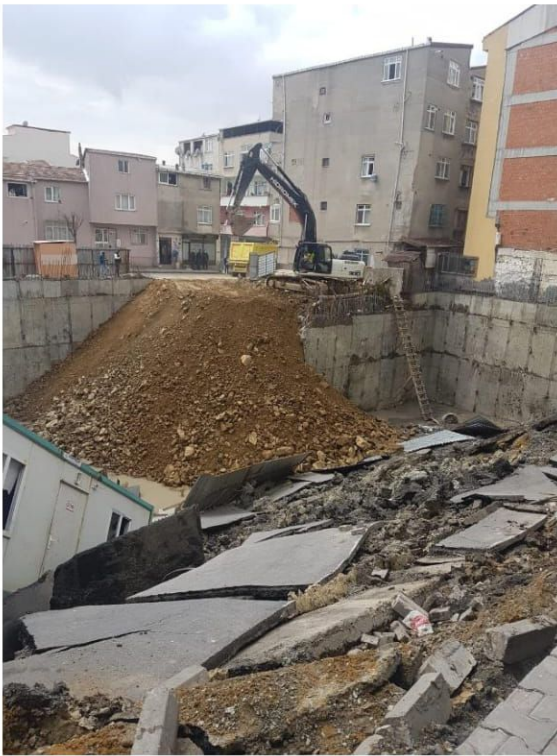
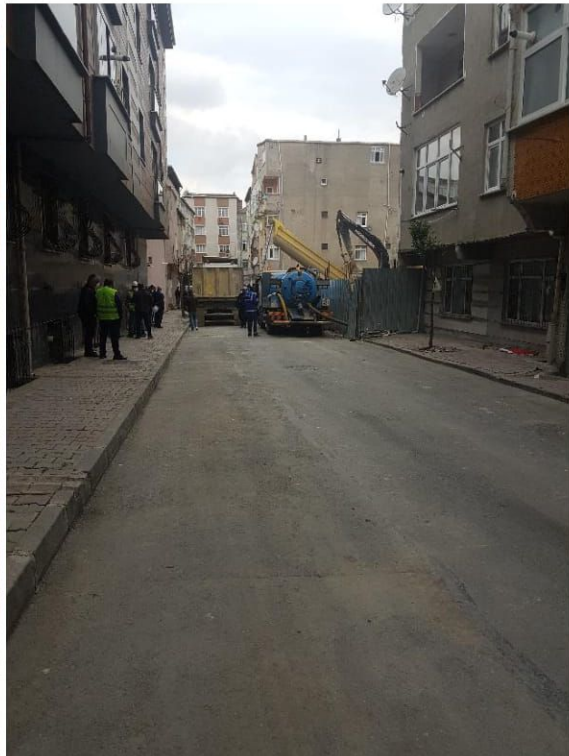
## Fotoğraflar

- Esenler İlçesi, Kemer mahallesi, 945. sokakta bulunan parselin imar durumunu ve bölgenin jeomorfolojisini gözlemlediğimizde %5'lere varan eğimin olduğu tespiti yapılmıştır. 945 nolu sokak ile 943 nolu sokak yolunun farkı kotlarda olduğu tespit edilmiştir.
- Uydu fotoğraflarından 2019 yılında kazı çukuru açılmaya başlandığı gözlenmiş ve kazı derinliğinin ortalama 10-12 m civarında olduğu tahmin edilmektedir.

- Derin kazı uygulama projesinin kuyu perde ile yatay gergeri elemanı (zemin ankrajı) kullanılmadan yapıldığı gözlenmektedir.
- Derin kazı projesi talep edilmiş fakat uygulama projesine erişilememiştir.
- İlgili uygulama projesinde çevre yapıların ve kazı sisteminin güvenliğinin periyodik olarak ölçümlerinin yapılması için gerekli teknik ekipmanların (inklinometre vs) yerleştirilmediği kanaatine varılmıştır.
- Bölgedeki jeolojik yapının 3-4 m civarında dolgu ve/veya serbest yamaç malzemesi olduğu, alt taban birimde ise Küçükçekmece formasyonu Güngören üyesi olarak tabir edilen kum, mil ara katkılı gri renkli kil birimin hakim olduğu tahmin edilmektedir.

- Yeraltı suyunun aktif olduğu, dolgu ve kum seviyelerinde geçirimli birimlerin hakim olduğu ve mevsimsel yağışlar ile yeraltı suyunun yükseldiği tahmin edilmektedir.
- 945. Sokakta bulunan ve çöken yolda yer alan alt yapı hatlarının (iski, kanalizasyon, doğalgaz vs) ilgili birimler tarafından kesilerek yenileme çalışmaları başlatıldığı görülmektedir.
- Kazı çukuru etrafında değişik yüksekliklerde 2-8 katlı 8 adet konut yer almakta olup, şekil 3'te belirtilen 945. Sokakta yer alan sırasıyla 3,2,4 ve 6 katlı binaların ciddi risk altında kaldığı, önünde yer alan yolun yaklaşık 8 m genişlikte ve 10 m derinlikte açılmal olarak kayması nedeniyle bahse konu binalarda çatlama, yatma, kayma vb yapısal hasarların olabileceği düşünülmektedir.

- Bu tür inşaat kazalarında benzer olayların yaşanmaması adına zeminlerin geoteknik/jeoteknik özelliklerinin ve yeraltı suyunun durumu, parselin jeomorfolojik yapısının değerlendirilmesi detay olarak yapıldıktan sonra yapının belirli bir seviyeye kadar yükselmesi esnasında güvenliklerin alınması için iş planının ortaya konulması,

- Zeminde mevcut yeraltı suyunun ve mevsimsel çevre sularının etkisinin proje tasarımında ve uygulama çalışmalarında dikkate alınması, temel kazısından uzak tutulması, çevre drenaj sisteminin tasarlanması, gerekmesi halinde hidrojeolojik model oluşturulması, uygulama sırasında gerekli gözlemlerin rapor edilmesi,

- Kazı şevlerinde yapılması planlanan aletsel gözlem ve geoteknik enstrümantasyon (inklinometre, loadcell, piezometre vb) ölçümlerinin "Kazı Güvenliği Yönetmeliği" 1.3.11 maddesinde belirtildiği gibi periyodik olarak ölçülmesi ve ilgili idareye raporlanması,

- Bu tür sorunların bir kez daha yaşanmaması adına, TBDY-2018 de belirtilen esaslara göre gerekli zemin araştırma veri raporu ve projenin hazırlanması, uygulama projesinin yerinde denetiminin yapılması ve yapı denetim sürecinde gerekli mühendislik hizmetinin uzman jeoloji mühendisleri ve bürolarından alınması tavsiye edilmekte,
- İstanbul genelinde geçmiş tarihlerde başlanan ve çeşitli nedenler ile tamamlanmayan/tamamlanamayan, ilgili idareler tarafından yatırımı durdurulan, ara verilen ve/veya iptal edilen projelere ait açık kazı çukurlarının, metro hatlarının ve diğer yarım kalan projelerin jeolojik risk faktörlerinin çevre yapılarına, insan sağlığına ve kent yaşamına olumsuz etkileri her geçen gün artmakta,
- Bahse konu projelerin ivedilikle tamamlanması ve/veya gerekli tedbirlerin alınması ile risklerin azaltılması tavsiye edilmektedir.
