19 MAYIS 2011 S MAV (KÜTAHYA) DEPREM İNCELEME RAPORU

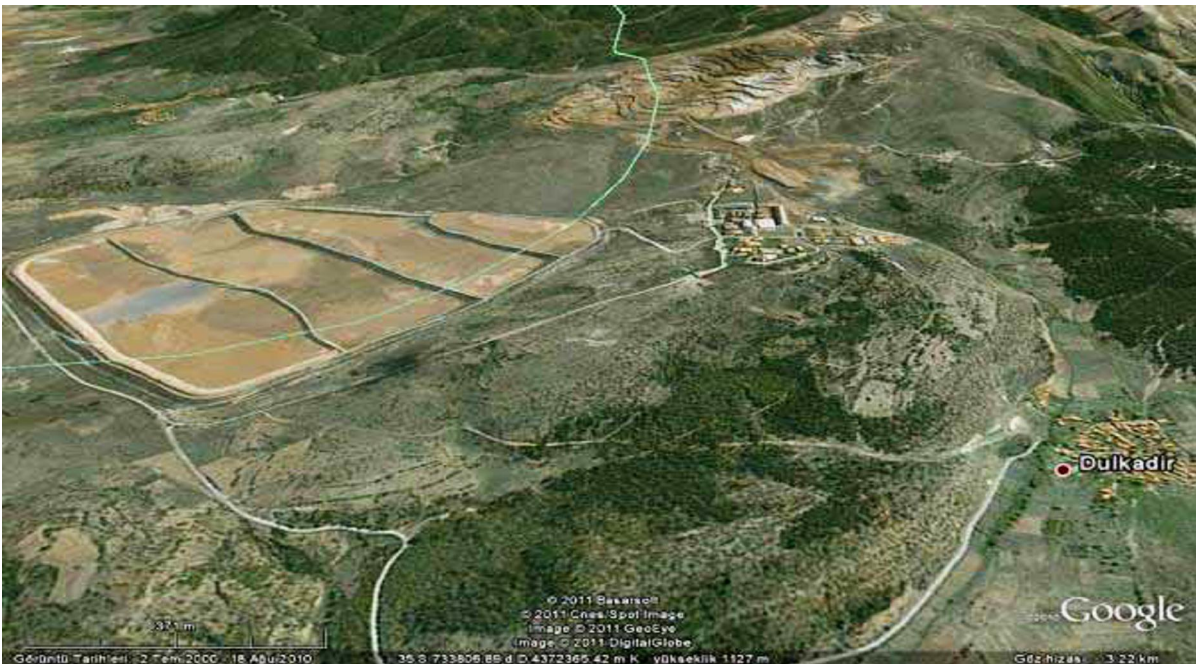
Bilindi i gibi, 1987 y,l,nda i letmeye aç,lan bu tesiste gümü elde etmek için, alt,n i letmecili inde de kullan,lan siyanür liç yöntemi uygulanmaktadır. Siyanürleme s,ras,nda, gümü elde edildikten sonra arta kalan, siyanür ve a,r metal içeren çamur at,k baraj,nda depolanmaktadır. (ekil 22) letmede siyanür oran,n,n dü ürülmesi için ar,tma kullan,lmamakta ve siyanür do al bozunma yoluyla yokolmaya (!) b,rak,lmaktadır.

ekil 22. At,k Havuzunun özelle tirme öncesi 2004 y,l, uydu görünümü.
