Boğaçay (Antalya) Kıyı Ovası'nın Mühendislik Jeolojisi Değerlendirmeleri

Engineering Geological Evaluations of Boğaçay (Antalya) Coastal Plain

Nihat DİPOVA

Akdeniz Üniversitesi, İnşaat Mühendisliği Bölümü, Kampüs, ANTALYA

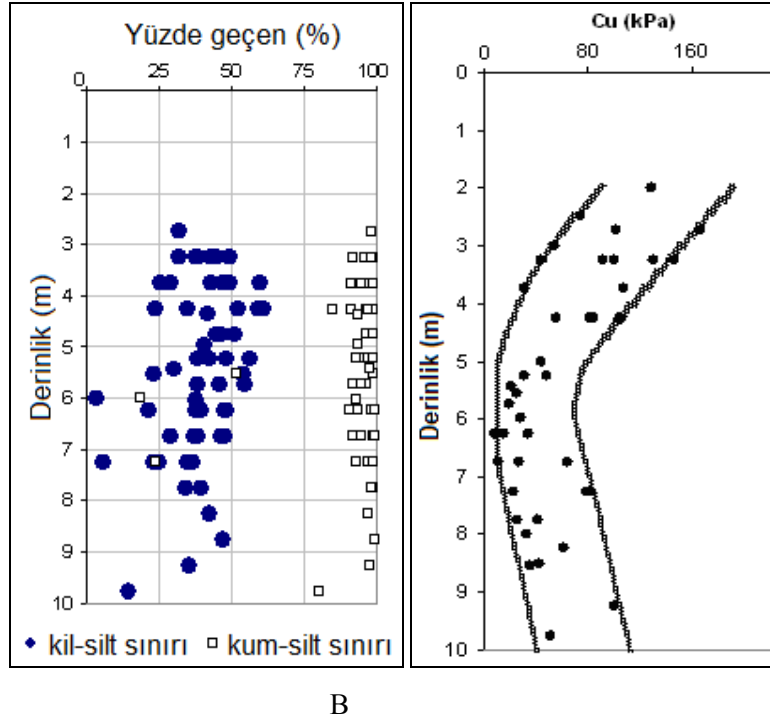
Şekil 3. A) Tane boyu-derinlik ilişkisi, B) Drenajsız makaslama dayanımı-derinlik ilişkisi.

Figure 3. A) Grain size-depth relationship, B) Undrained shear strength-depth relationship.

Jeoteknik sorunların en fazla yaşandığı lagün çamuru (mavi-yeşil kil) birim üzerinde yapılan tane boyu dağılımı analiz sonuçları Şekil 3A’da gösterilmiştir. Kum oranı % 10’u geçmezken, kil ve silt oranı yaklaşık olarak eşittir. Tane boyu verilerinde derinlikle birlikte fazla değişim görünmezken, Şekil 3B’de görüldüğü gibi dayanım özelliklerindeki farklılık dikkat çekicidir. Bunun nedeni fasiyes farklılığı ve çökelim sonrası oluşan değişimlerdir.

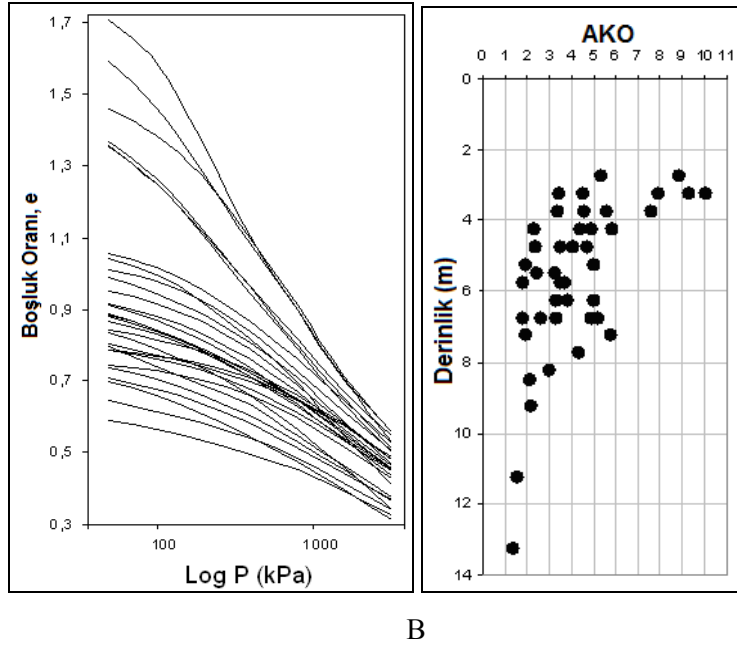
Şekil 4. A) Boşluk oranı-Log P ilişkileri, B) AKO-Derinlik ilişkisi.

Figure 4. A) Void ratio-Log P relationship, B) OCR-depth relationship.

Zeminlerin konsolidasyon özellikleri Şekil 4A'da gösterilmektedir. Boşluk oranı 1.3'ün üzerindeki zeminlerde organik malzeme içeriği olmasına karşın, lagün çamurundan alınan numunelerde de davranış farklılıkları dikkat çekicidir. Bu durum Aşırı Konsolidasyon Oranı (AKO)-derinlik ilişkisine de yansımaktadır. Zemin, üst kotlarda ıslanma-kuruma kaynaklı görünür AKO nedeniyle yüksek dayanıma sahipken, alt kotlara inildikçe normal konsolide kil halini almaktadır (Şekil 4B). Görünür aşırı konsolide durum arazi deneylerinde de kendini göstermektedir. SPT ve CPT deneylerinde

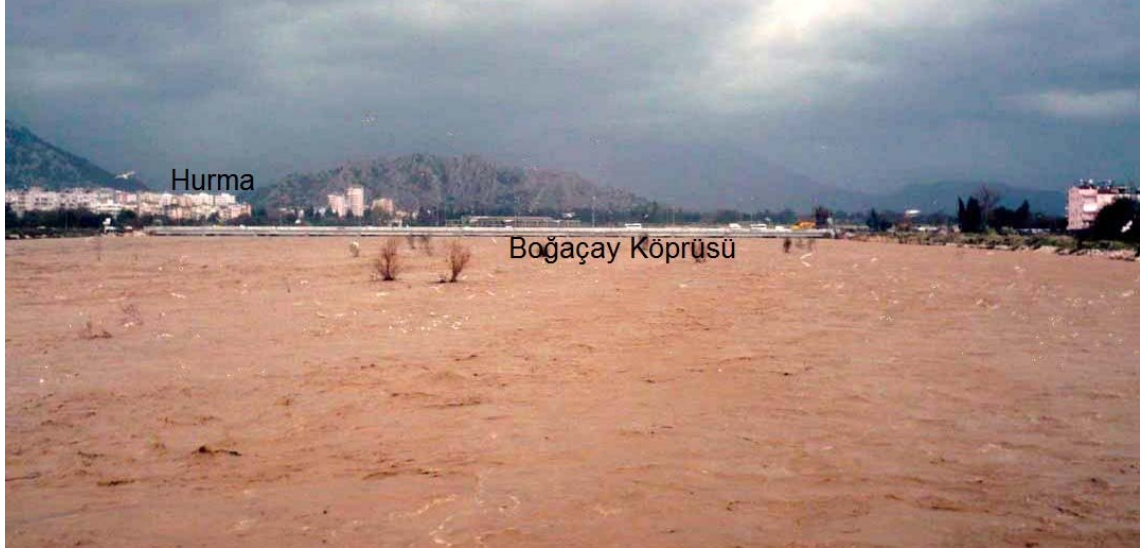
Şekil 7. Bir taşkın döneminde Boğaçay'ın taşması.

Figure 7. Overflow of Boğaçay stream during a flood period.

hasar görmüştür. Köprüde meydana gelen hasar, fırtına sırasında bu çayın taşkın debisinin köprü ayağı temellerinde meydana getirdiği yerel oyulmadan kaynaklanmıştır. 260 m genişliğindeki çay kanalının tümüyle dolduğu,

köprü ayakları kazık temelle inşa edilen kuzeydeki diğer köprünün tabliye seviyesine kadar suyun yükseldiği, yer yer de yatak dışına taşıdığı ve imar alanlarını bastığı görülmüştür (Şekil 7).

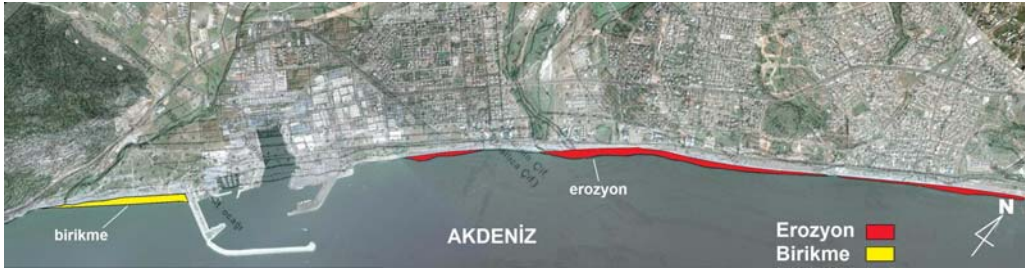
Şekil 8. 1934 ve 2010 yıllarına ait kıyı çizgilerinin karşılaştırması.
Figure 8. Comparison of shorelines of 1934 and 2010 years.

tarafından 1934 tarihinde yapılan 1:25000 ölçekli topografik harita 2010 tarihli uydu görüntüleri ile karşılaştırılmıştır. Arazide dik yarılar ve kanyonlar bulunduğundan çakıştırma ve karşılaştırma işlemi güvenilir bir şekilde yapılabilmektedir. Şekil 8'de görüldüğü gibi limanın doğu kesiminde erozyon belirgin olarak görülürken (kırmızı bölgeler), limanın batısında birikme gözlenmektedir (sarı bölge). Bu değişimde liman büyük mendireği önemli rol oynamıştır. Ancak kırmızı bölgenin sarı bölgeden fazla oluşu başka gerekçelerin de rol aldığını göstermektedir. Bunun sebebinin, plajı besleyen sediman kaynağında ortaya çıkan azalma olduğu düşünülebilir.

Konyaaltı Plajı'nın ana sediman kaynağı Boğaçay'dır. Boğaçay'da uzun yıllar sürdürülen agrega alımı sediman kaynağını azaltarak kıyı dengesini olumsuz yönde değiştirmiştir. Şekil 8'deki kıyı çizgisi farklarından, Boğaçay çıkış ağzı civarında 70 m, kıyı duvarı inşa edilmek zorunda kalınan Gürsu sahilinde ise 50 m'ye ulaşan gerilemeler ölçülmüştür. Günümüzde Boğaçay'dan malzeme alımı durdurulmuş olmasına rağmen, işletme sırasında oluşan
