# Ankara-İzmir Yüksek Hızlı Tren Projesi, Yaşamsal Önemde Olası Obruk Riski ile Karşı Karşıyadır!

**Hızlı Tren gibi insanların yoğun olarak kullanacakları mühendislik yapılarının bulunduğu alanlarda meydana gelebilecek obruk oluşumlarının, önemli can kayıplarına ve yeni facialara yol açmaması amacıyla hazırladığımız ESKİŞEHİR-SİVRİHİSAR YHT GÜZERGAHINDA OBRUK OLUŞUMU VE RİSKLERİ HAKKINDA RAPORU'nu kamuoyu ve ilgili idarelerin dikkatine sunuyoruz.**

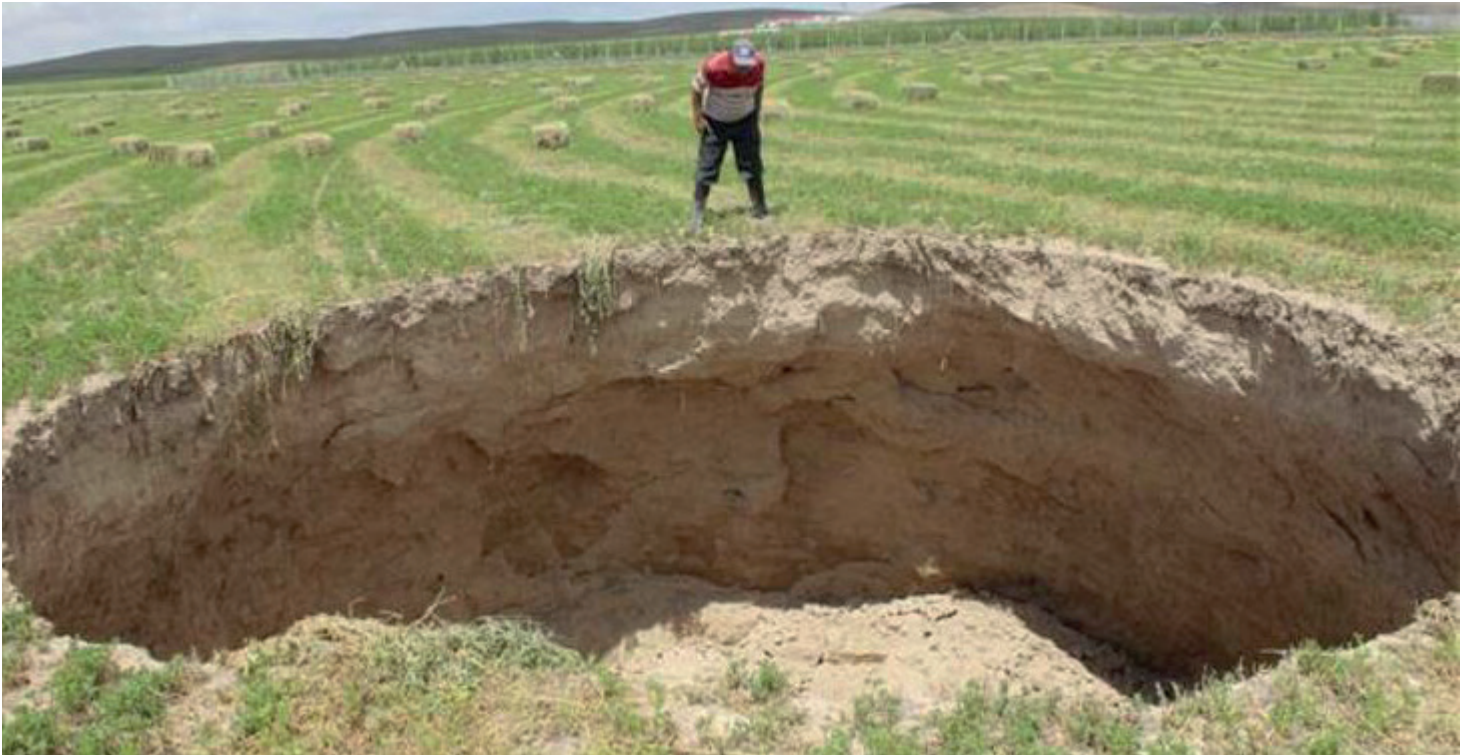
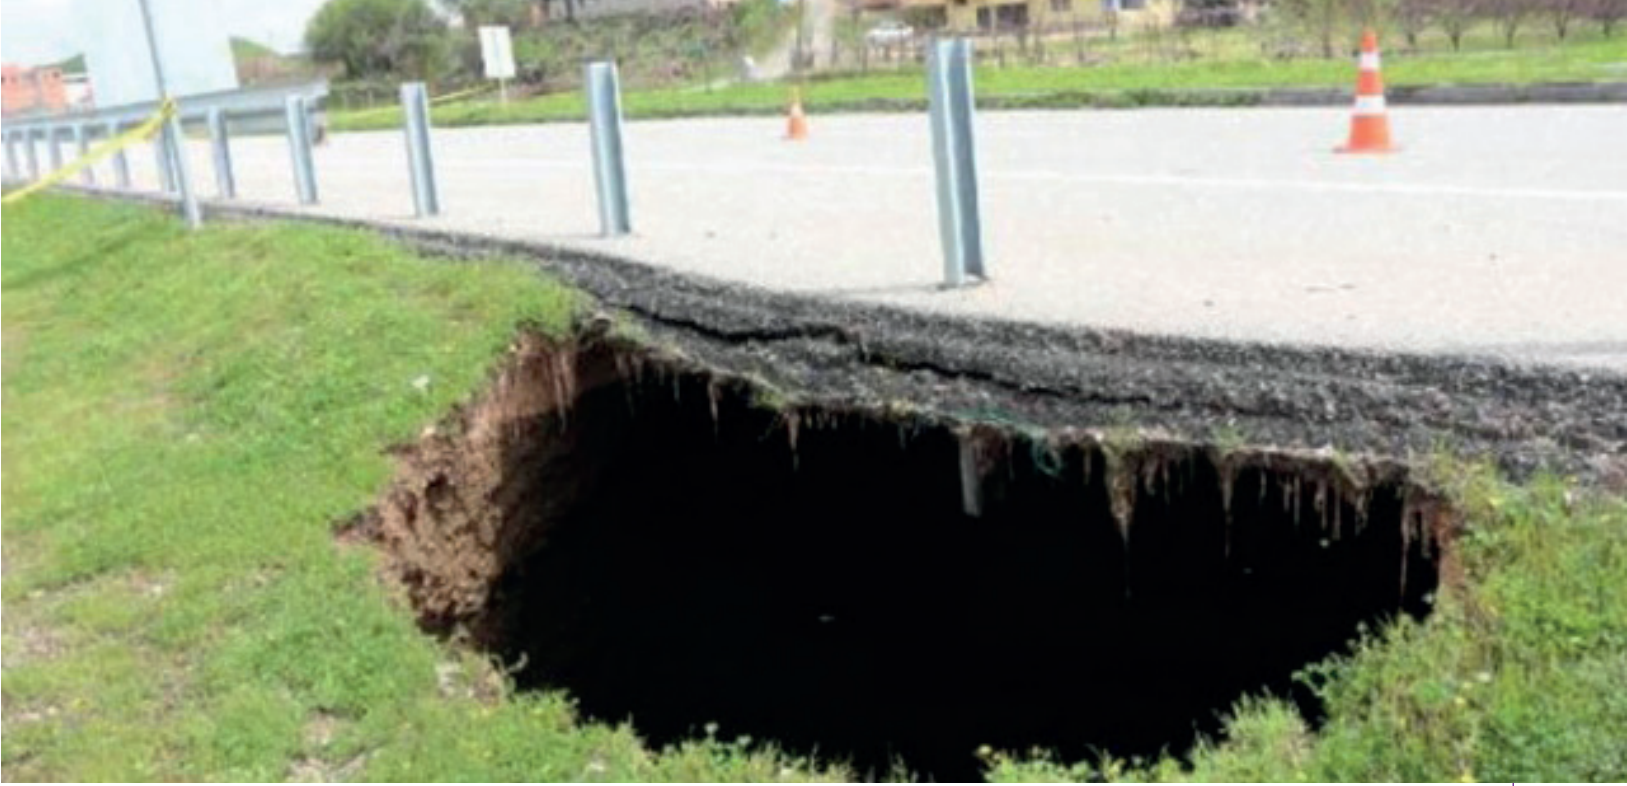
Sivrihisar (Eskişehir) ilçesi Sığircık, Göktepe, Kaldırımköy ve Yeniköy köyleri arasındaki bölgede son birkaç yıl içinde çapları 2 m ile 50 m ve derinlikleri ise 0.5 m ile 15 m arasında değişen 8 adet obruk oluşmuştur. Arazide yapılan gözlem ve daha sonrasında uydu görüntüleri üzerinde yapılan çalışmalara göre; obruk oluşan bu bölgenin, yapımı devam eden "Ankara-İzmir Yüksek Hızlı Tren Güzergahının Polatlı-Afyon kısmının sadece 1.5 km güneyinde yer alması acil önlemlerin alınmasını gerekli kılmaktadır.

Ankara-İzmir Yüksek Hızlı Tren güzergahının belli bir kısmının, eriyerek obruk oluşumlarına yol açan evaporitik kayalar üzerinden geçtiği tespit edilmiştir. Yüksek Hızlı Tren gibi önemli bir mühendislik yapısının geçtiği güzergahının bölgesel olarak jeolojik-jeoteknik etütlerinin, obruk oluşumuna kaynaklık eden nedenleri ortaya çıkarılmasını da sağlayacak şekilde yapılması büyük önem taşımaktadır.

yoğun olarak obrukların oluştuğu alanın yaklaşık 1.5 km kuzeyinden geçmesi nedeniyle, zemin özellikleri yönünden obruk oluşumuna elverişli olan bu alana ilişkin olarak, ileride telafisi imkansız herhangi bir can veya mal kaybının yaşanmaması için kamuoyunu bugünden bilgilendirmek ve ilgili ve sorumlu kamu kurumlarını ikaz etmek amacıyla ESKİŞEHİR- SİVRİHİSAR YHT GÜZERGAHINDA OBRUK OLUŞUMU VE RİSKLERİ HAKKINDA RAPOR hazırlanmıştır.

MTA Genel Müdürlüğü, DSİ Genel Müdürlüğü ile AFAD Başkanlığı konunun önemi ön plana alarak, üniversitelerin ilgili bölümleri ile TMMOB Jeoloji Mühendisleri Odası da başta olmak üzere ilgili meslek örgütleri ile birlikte belirli bir plan dahilinde ülkemizde can ve mal güvenliği için tehdit oluşturmaya başlayan, obruk alanlarının görüldüğü bölgelerin, ayrıntılı jeolojik, jeoteknik, hidrojeolojik ve mühendislik jeoloji açısından inceleme ve araştırmalarını yaparak “Obruk Risk Haritaları” hazırlanmalıdır.

Hazırlanacak Obruk Risk Haritaları, halkın kullanımına açık hale getirilerek gerekli önlemlerin alınması sağlanmalıdır.

Başta Ankara-İzmir Hızlı tren projesini gerçekleştirmekte olan T.C. Devlet Demiryolları Genel Müdürlüğü olmak üzere, bu bölgede planlama ve mühendislik hizmeti gerçekleştiren tüm

kişi, kurum ve kuruluşlar bölgede oluşan ve sayıları her geçen gün artan obruk oluşumunu da dikkate alarak mühendislik yapılarının araştırma, planlama ve yapım süreçlerini gerçekleştirmelidir.

TCDDY Genel Müdürlüğü yapım çalışmaları devam eden İzmir-Ankara Hızlı Tren Projesinin, Polatlı-Afyon güzergahının obruk oluşumlarının görüldüğü alanlara yakın bulunan bölümlerinde, jeolojik-jeoteknik, hidrojeolojik ve mühendislik jeoloji araştırmalarını yenileyerek hızlı tren projesinin olası obruk oluşumlarından etkilenmeyeceği ortaya koyulmalıdır. Aksi durumda, işletme esnasında oluşabilecek obrukların, can güvenliğini tehdit edeceği çok açıktır.
