## KÜTAHYA GÜMÜŞKÖY İŞLETMESİ ATIK BARAJI UÇURUMUN KENARINDA

### TESİS OCAK

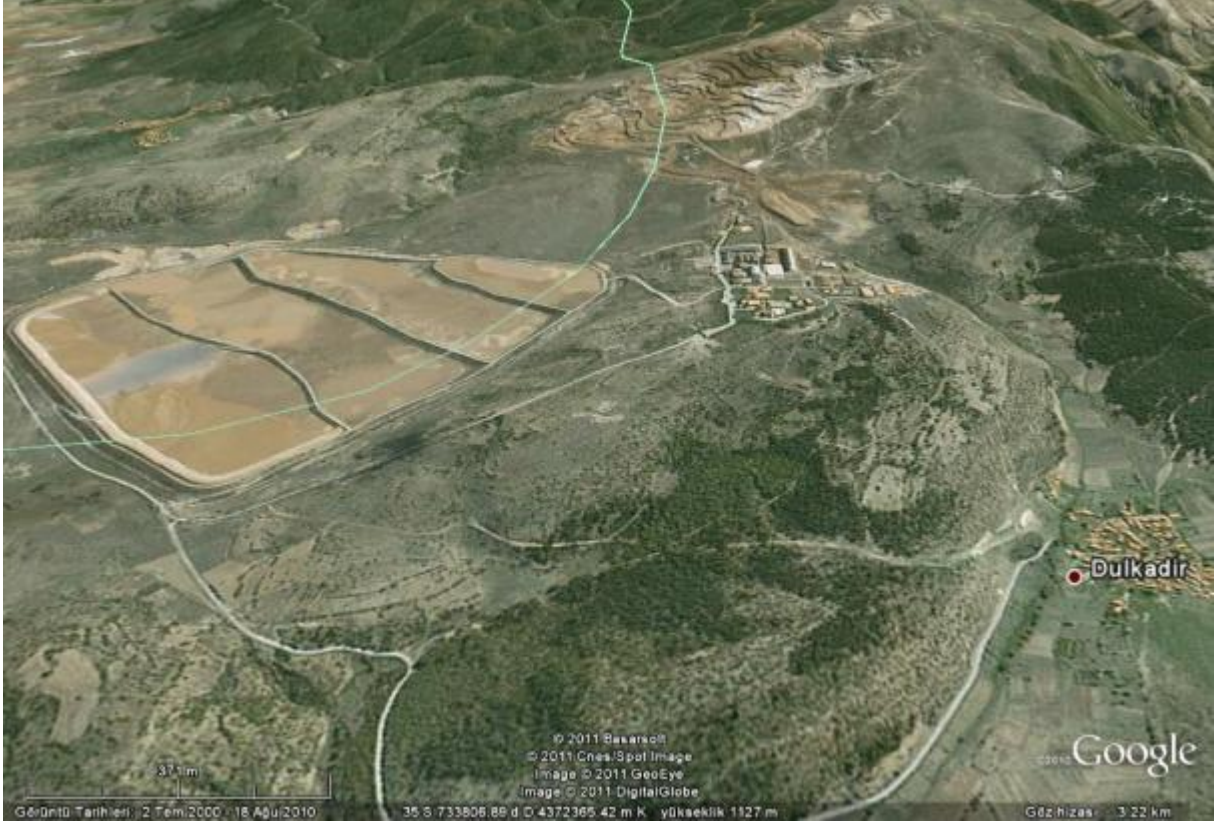
Bu görüntü google earth'ten, 2004 tarihinde çekilen bir uydu görüntüsünden. Kütahya yakınında, Kütahya-Tavşanlı Karayolu'nun birkaç km güneyinde Eti Gümüş'ün Alman teknik ve finansal yardımıyla kurup Alman madencilik iş makineleri ve başta siyanür olmak üzere hidrometallurji gereçlerine pazar, metal borsalarına da ucuz gümüş olanağı sağlayan bir siyanürle gümüş işleme tesisi.

Siyanürle işlem atıkları 4 basamaklı bir atık barajında toplanıyor. O günden beri yakın köylerde kanser olaylarının nasıl arttığı daha önce araştırma ve tartışmalara konu olmuştu. Bitişikteki Dulkadir Köyü'nde yaşayan nerede ise kimse kalmamıştı, bu nedenle. Yukarıdaki görünüş 7 yıl öncesine ilişkin. İşletme 1981'de kuruldu. O günden bugüne teknolojisinde bir değişiklik olmadı. Ama, işletme 2003'te özelleştirildikten sonra, çalışanlarının sayısı 365'ten 230'a düşürüldü; üretim ise iki katından çok arttırıldı. İşletme yönetimi bunu daha verimli çalışmalarına, aynı miktar cevherden daha çok metal elde edebilmelerine bağlayıp, bu nedenle atıklarının o oranda artmadığını söylüyorlar. Ama, o günden beri barajların seddeleri sürekli yükseltilip 10 m'den 30 m'lere yükseltilmiş. Belli ki söylenen gerçek değil.

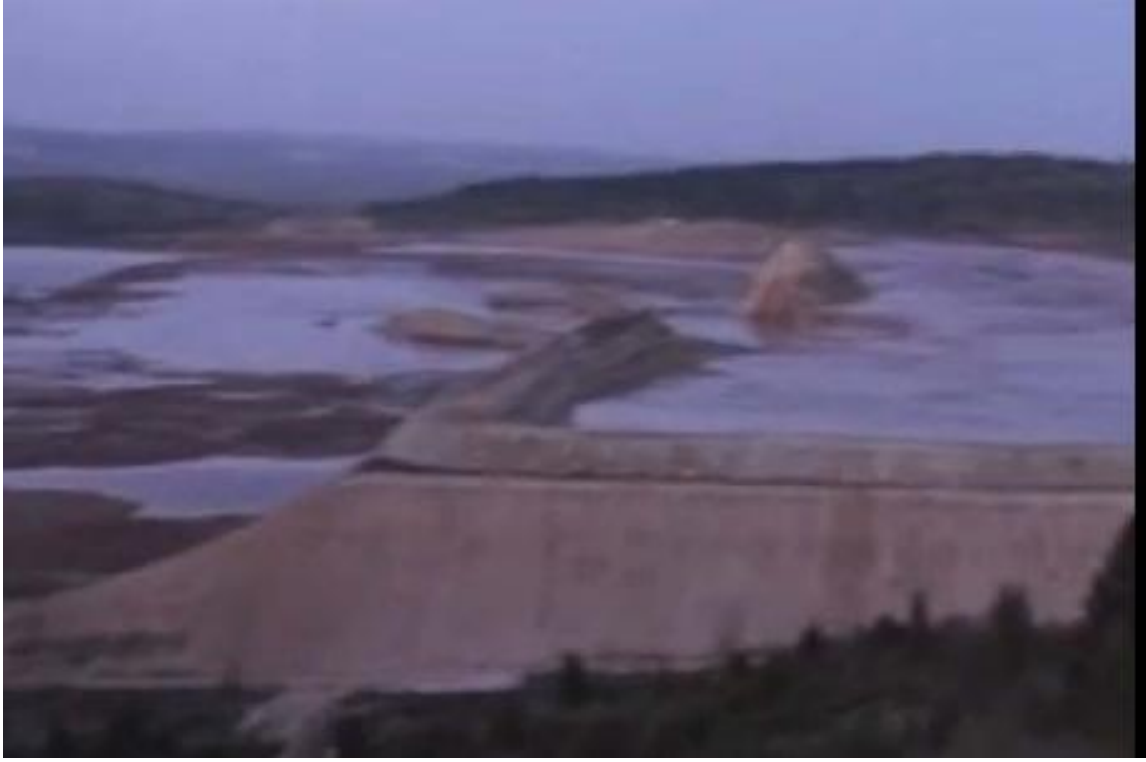
Göçen baraj, bir yamaca yaslanmış 4 terastan oluşuyor. Her bir teras toprak dolgu seddelerle çevrilip içine atıkların doldurulduğu havuz tipi barajlar kurulmuş 2004'te özelleştirildikten sonra işletmeci üretimi 2 katına çıkardığıyla övünüyordu. Kaçınılmaz biçimde atık miktarı da katlanmış olmalı. Yeni atıkları da depolayabilmek için seddelerin yükseltilmiş olduğu ve bu ilavelerin göçmeye neden olduğu anlaşılıyor. Romanya Baia Mare'deki ya da Macaristan Ajkai aluminyum tesisinin atık barajlarının göçmesi gibi. Ya da İspanya'da Sevil yakınında Los Fraies atık barajındaki göçme gibi. Ya da Orta Amerika'daki Omai altın işletmesinin atık barajındaki gibi. Şimdilik barajın yalnızca 2. ve 3. kademelerinin arasındaki seddenin göçtüğü ve 3. barajdaki atığın 2. ve 1. basamaklara yayıldığı bildiriliyor. Şimdilik baraj dışına bir taşkın olduğu haberi verilmedi. Herkes bundan kaygılı. Yöre halkının anlattıkları seddelerden 3 yıldır sızıntı olduğu yönünde. Bu doğru ise ve gerçekten bir önlem alınmadı ise bu göçme bile bile beklenmiş gibi. Bu sızıntılar seddenin gövdesinde "**borulanma**" denilen bir sürecin işlemesine, sonra da zayıflamasına neden olmuş anlaşılır. Kimler, hangi bilinçsiz teknik yönetici ve denetleyiciler nasıl bilgisiz ve umursuz kalmış. Üstelik şimdi, barajı çevreleyen dış seddeler daha da fazla yük altında.

Göç

en seddeye ilişkin bu görüntü cnnturk.com'dan
