HEYELAN NEDİR ? TÜRKİYEDEKİ HEYELANLAR

İbrahim AKBULUT

MTA Genel Müdürlüğü Fizibilite Etütleri

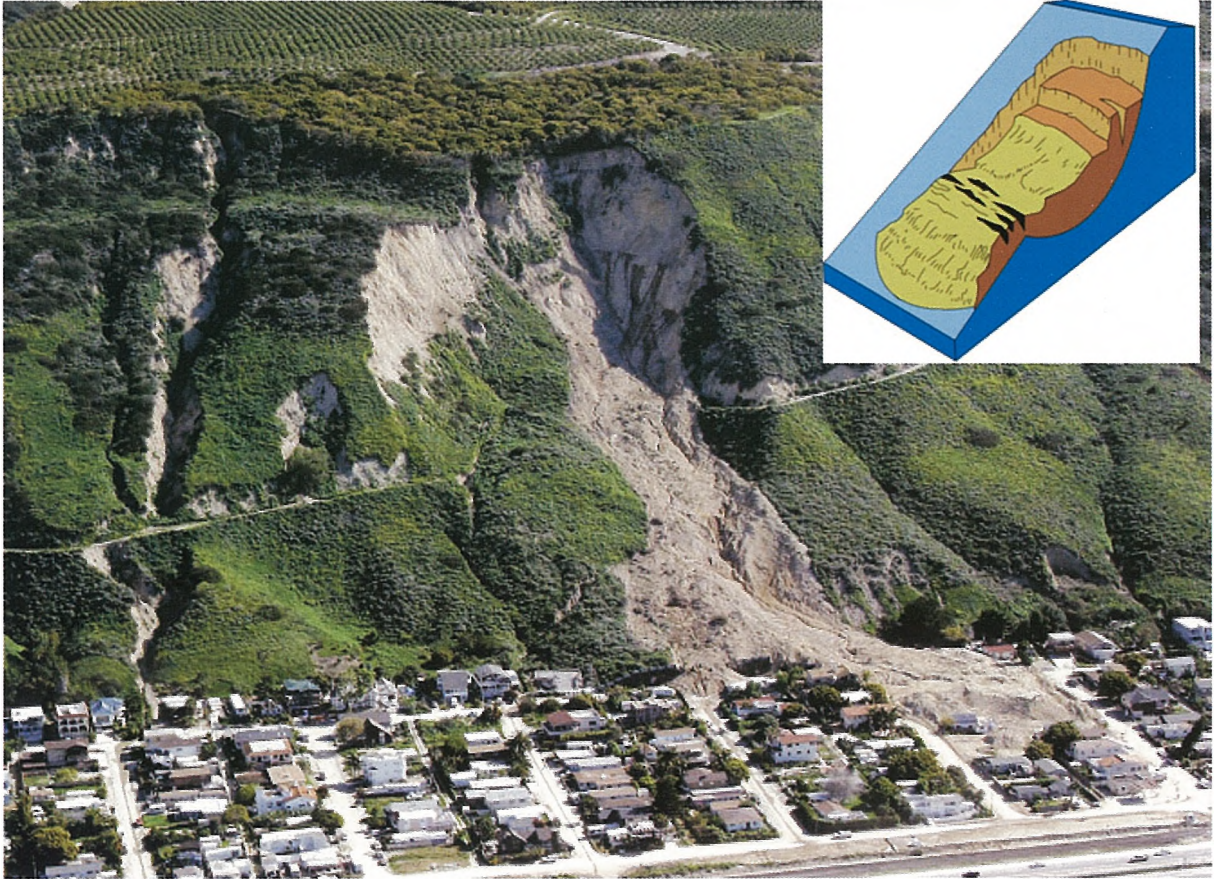
Şekil 1- Heyelanın arazi görünümü ve blok diyagramı (7)

Kütle hareketi jeomorfolojik kökenli bir terimdir (2). Kütle hareketi ile heyelan anlam bakımından genel olarak kaya ve zemindeki hareketleri ifade etmekle beraber, kütle hareketi daha geniş kapsamda kullanılarak heyelan kavramını da içine almaktadır. Doğal kaya, zemin, yapay dolgu veya bunların bir ya da birkaçının bileşiminden oluşan malzemenin yerçekimi, su içeriği ve jeolojik yapısı gibi doğal ve doğal olmayan çeşitli faktörlerin etkisi altında, eğim yönünde ve kaşık şeklindeki kaymasına heyelan denir. Heyelan denildiğinde insanların gözünde şekil 1'de dairesel kaymaya ait verilen blok diyagramı canlanmaktadır.

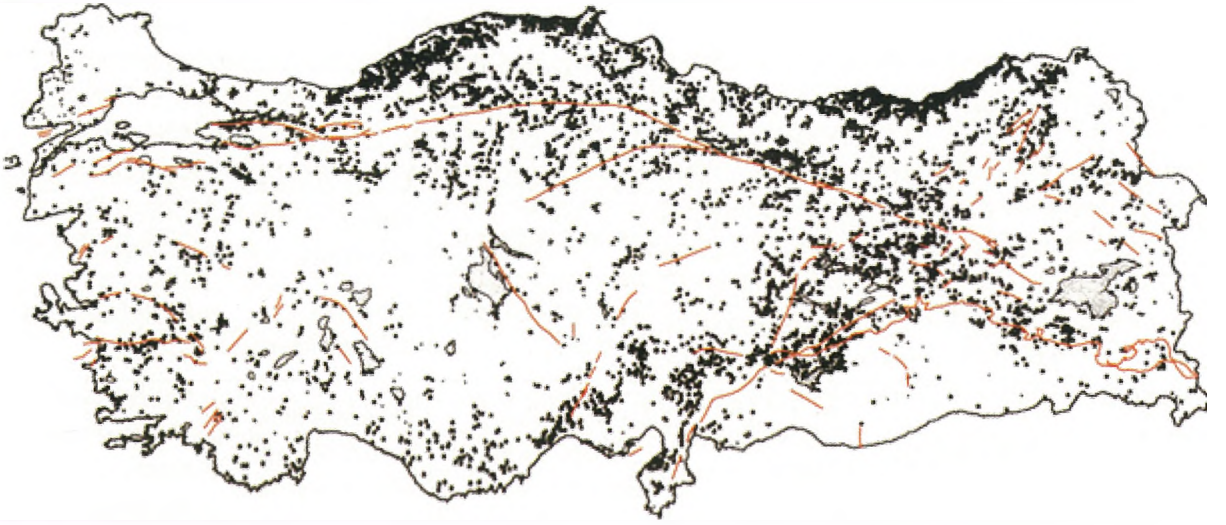
Şekil 2-Türkiye’de heyelanlı yerleşim birimlerinin yersel dağılımının aktif faylarla ilişkisi (1).

üzerindeki dağılımından elde edilmiş olan heyelan noktasal yoğunluk haritası, Türkiye Diri Fay Haritası ve özellikle Türkiye İklim Sınıflandırması haritası ile uyum içerisindedir (Şekil 2).

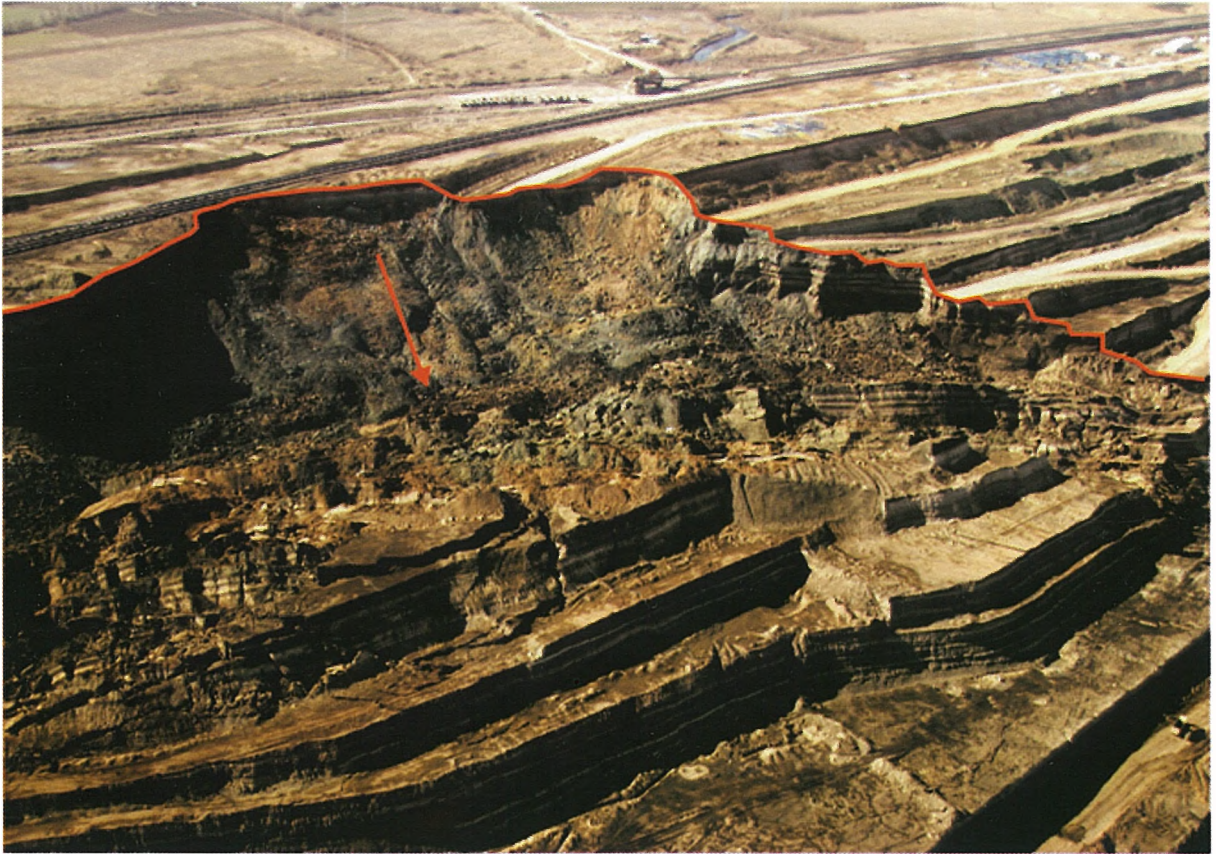
Şekil 3- 06.02.2011 tarihinde meydana gelen heyelandan bir görünüm

Kahramanmaraş-Afşin-Elbistan-Kışlaköy açık kömür ocağında 23.10.2006 tarihinde 500x800 m boyutunda bir heyelan meydana gelmiştir (6). Kışlaköy heyelanında can ve mal kaybı olmamış, ancak az da olsa maddi ve iş kayıpları olmuştur. Aynı şekilde, Kahramanmaraş-Afşin-Elbistan-Çöllolar açık kömür ocağında 06.02.2011 tarihinde batı şevlerinde yaklaşık 800 m uzunluğunda bir yay boyunca meydana gelen heyelanda 20 Mm³ civarında malzeme hareket etmiştir (Şekil 3). Heyelan sonrası bir kişi hayatını kaybetmiştir. Aynı ocakta 10.02.2011 tarihinde doğu şevlerinde bir

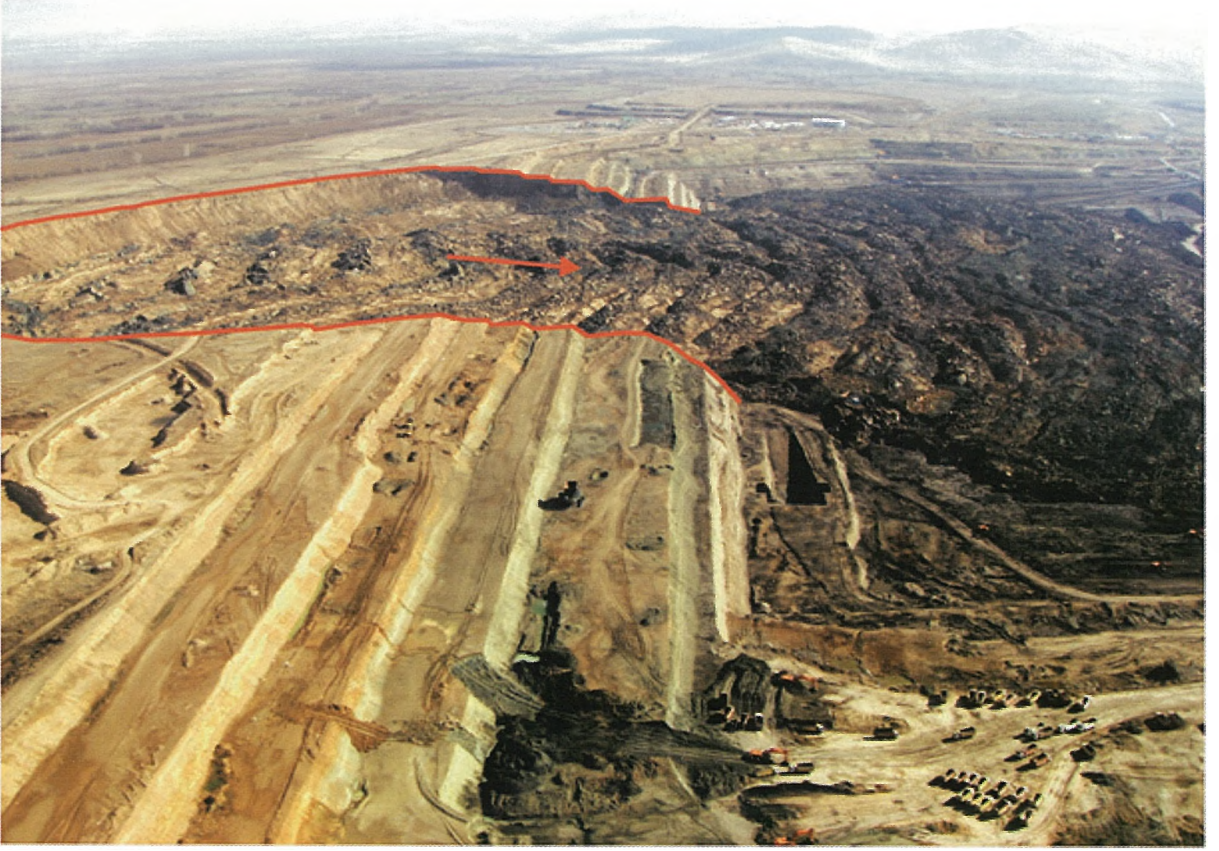
Şekil 4- 10.02.2011 tarihinde meydana gelen heyelandan bir görünüm

heyelan daha meydana gelmiştir. Doğu şevindeki heyelan 500-600 m yarıçapındaki bir yarım daire boyunca gelişmiş olup, yaklaşık 50 Mm³ malzemeyi hareket ettirmiştir (Şekil 4). İkinci heyelanda 10 kişi hayatını kaybetmiştir. Bu olay dünyada açık maden işletmelerinde meydana gelen en büyük heyelanlardan biridir. Bu ocaktaki can, mal ve iş kayıpları göz önüne alındığında şev duraylılık analizlerinin ne kadar ayrıntılı ve dikkatli yapılmasının gerektiği bir kere daha ortaya çıkmaktadır.
